## BAB IV

### EVALUASI RANCANGAN

Evaluasi redesain Komplek Masjid Besar Jatinom bertujuan untuk membahas solusi desain yang diterapkan apakah sudah sesuai dengan rencana atau tidak. Berdasarkan evaluasi Proyrk Akhir Sarjana yang dilakukan pada 08 Juni 2018 terdapat beberapa catatan dari dosen penguji dan dosen pembimbing yang berhubungan dengan hasil rancangan penulis. Berikut adalah beberapa catatan dari dosen penguji dan dosen pembimbing. Pertama pada bagian halaman (open space) depan Masjid masih kurang diolah serta kurangnya vegetasi peneduh. Kedua, belum adanya awalan atau gerbang shelter sebagai penanda dimana shelter berawal. Ketiga, perlu ditambahkan toilet serta pentry pada ruang kerja pengurus. Keempat, pada area panggung tamu VIP tidak memiliki peneduh sehingga perlu ditambahkan peneduh. Kelima belum adanya gerbang makam eksisting yang memiliki sejarah tersendiri. Dan yang keenam desain perkerasan sebagai pemisah alur jamaah.

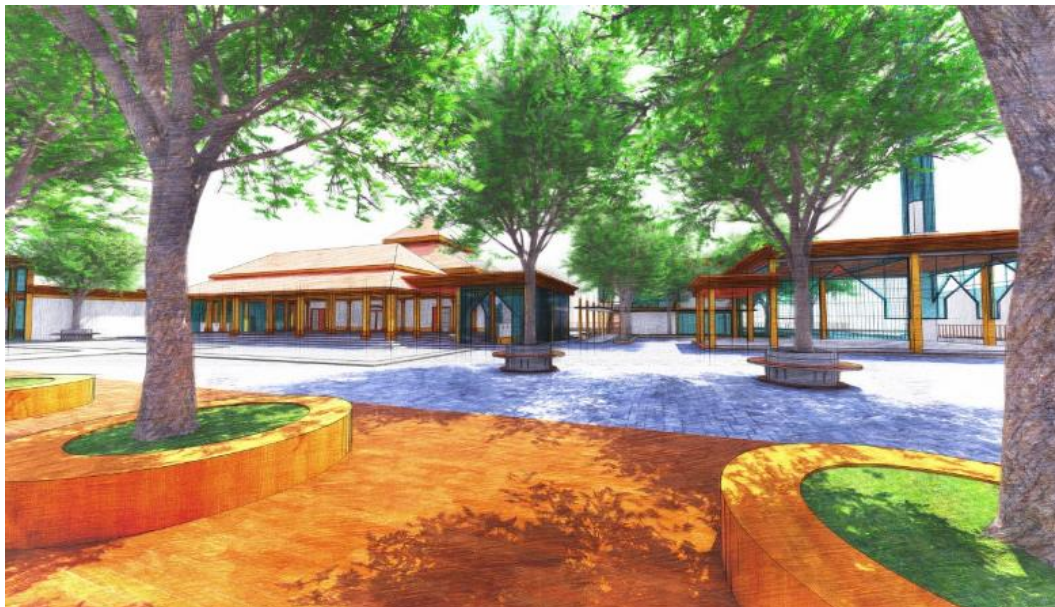
Gambar 6.1. Area Halaman Masjid dan Pendopo

Redesain Komplek Masjid Besar Jatinom mencakup mendesain ulang area halaman masjid. Penambahan vegetasi serta pemilihan material perkerasan dimaksudkan untuk meredam suhu ketika siang hari serta memberi area bersantai untuk pengunjung masjid. Pengunjung bisa duduk dan berteduh di bawah pohon ketika berada di area halaman masjid.

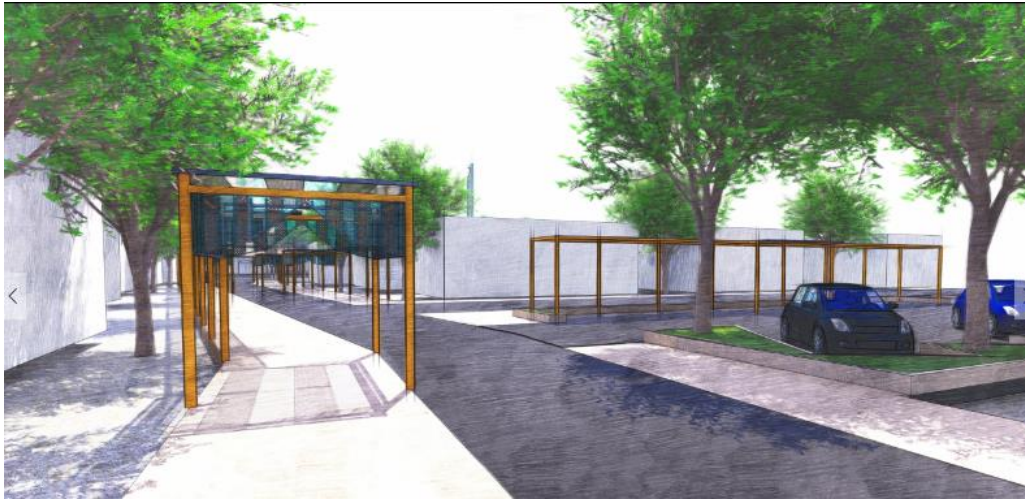
Gambar 6.3. Gerbang Shelter

Gerbang shelter berfungsi sebagai awalan ketika pengunjung akan memasuki kompleks Masjid Besar Jatinom. Gerbang ini akan menyambut pengunjung yang keluar dari area parkir. Bentuk gerbang mengambil bentukan atap masjid yang berbentuk segitiga bertingkat.

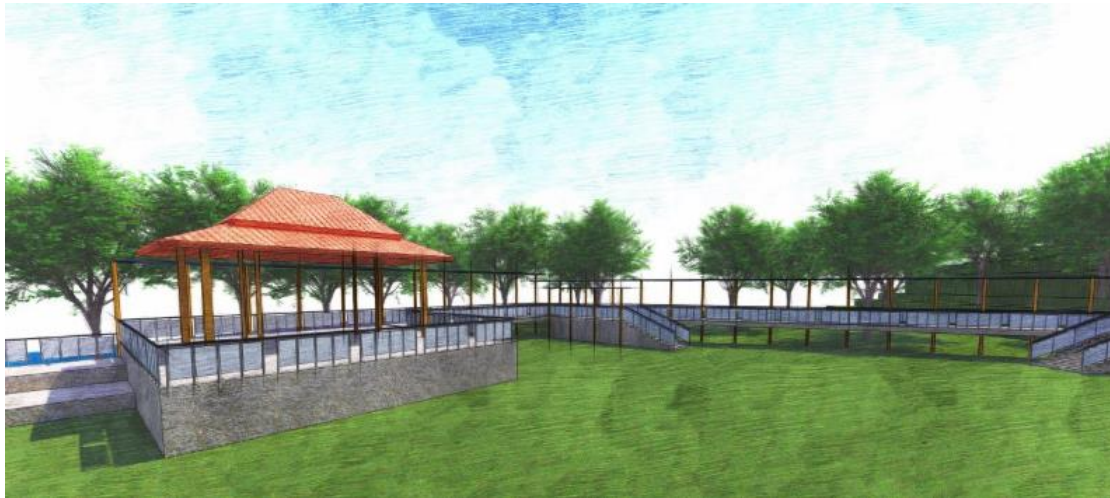
Gambar 6.8. Panggung VIP

Sebagai panggung tempat para tamu VIP melihat acara Yaqowiyyu, maka panggung harus bisa memayungi para tamu VIP dari panas dan hujan. Bentuk naungan panggung mengambil bentuk pendopo serta atap Masjid Besar Jatinom sebagai referensi bentuk.

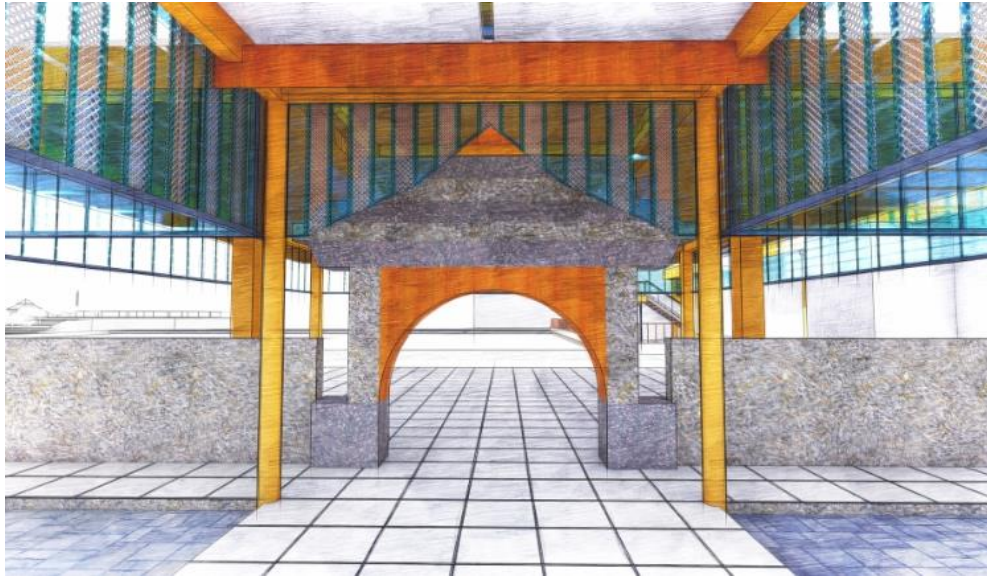
Gambar 6.10. Gerbang Eksisting Makam

Pada area makam terdapat gerbang atau tembok pembatas yang menyerupai bentuk candi. Karena sejarah dan bentuknya maka gerbang tersebut dipertahankan untuk menjaga sejarah gerbang tersebut.

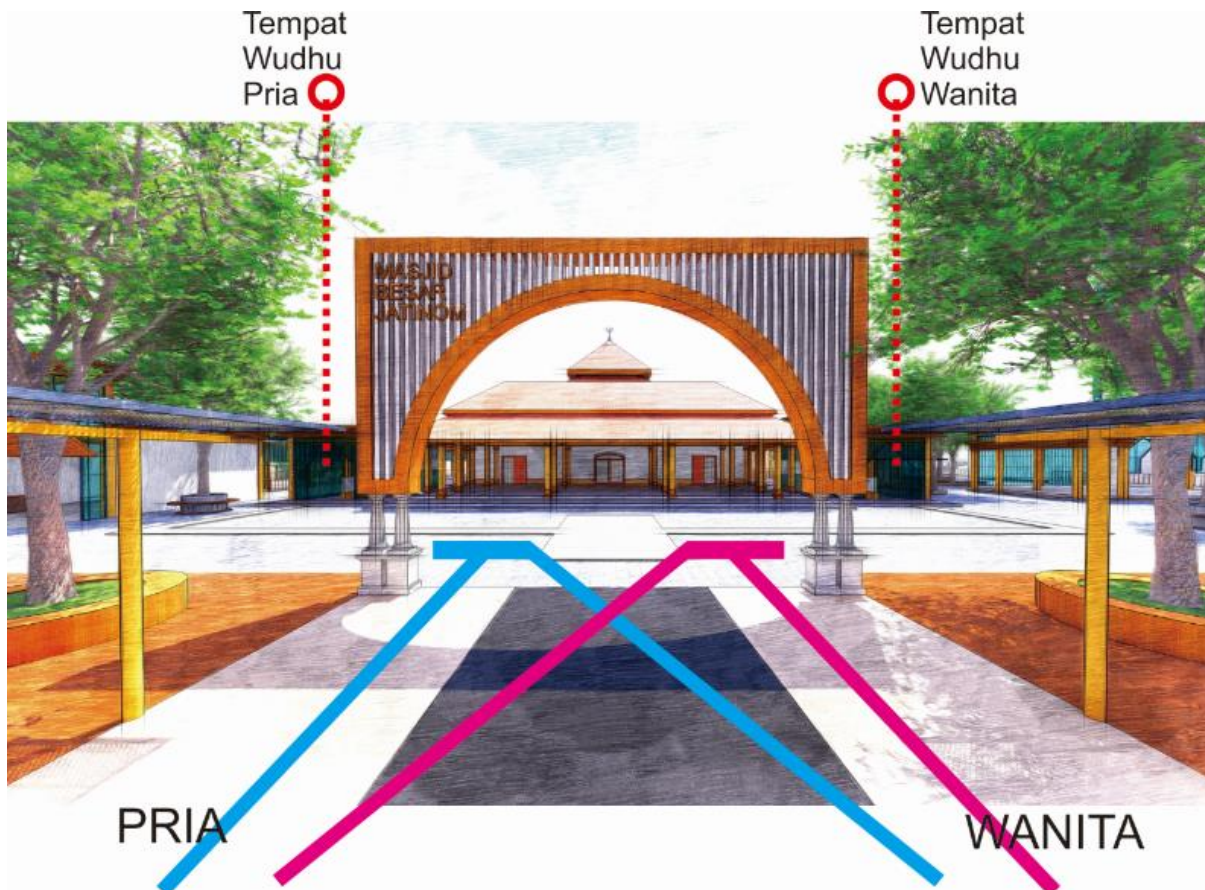
Gambar 6.13. Gerbang Masjid dan Alur Jamaah

Alur jamaah masjid yang akan masuk ke area masjid akan diarahkan dengan perbedaan perkerasan pada area halaman masjid. Penggunaan material yang berbeda dimaksudkan untuk menonjolkan jalur menuju tempat wudhu, diharapkan dengan adanya alur tersebut bisa membantu sirkulasi jamaah yang datang ke kompleks Masjid Besar Jatinom.
