BAGIAN IV

LAPORAN PERANCANGAN

4.1 SITEPLAN

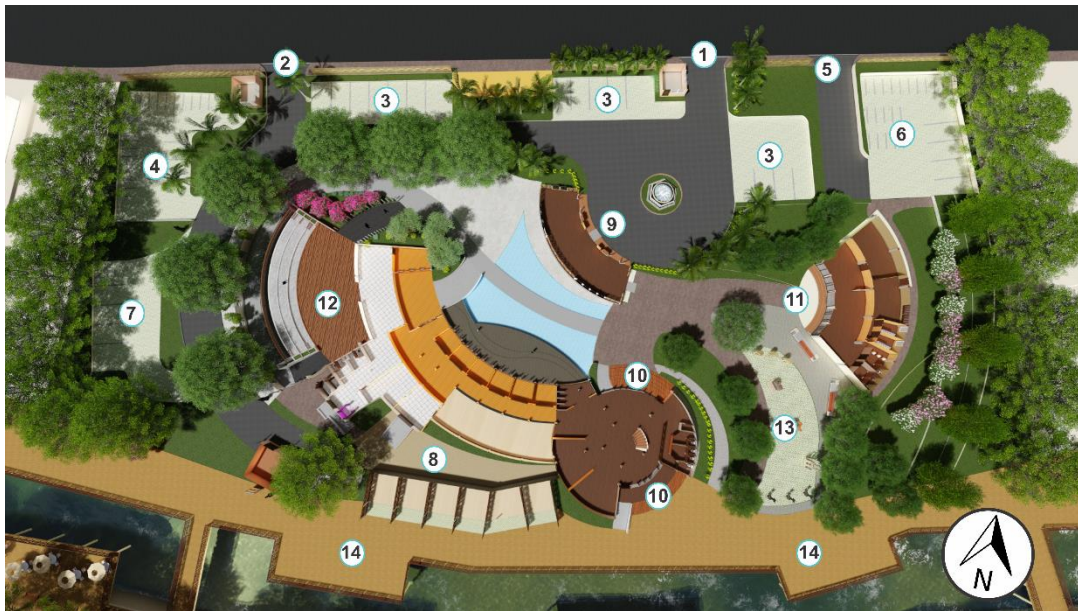
Gambar 4.1 Siteplan dan Keterangan
Sumber : Analisa penulis, 2018

| 1 | Pintu Masuk site untuk pengunjung dan maintenance | 8 | Loading Dock |
| 2 | Pintu keluar site untuk pengunjung dan maintenance | 9 | Drop off masuk main entrance |
| 3 | Parkir mobil pengunjung | 10 | Pintu masuk Tourism Edu Center |
| 4 | Parkir motor pengunjung | 11 | Pintu masuk Tourist Information |
| 5 | Pintu masuk pengelola | 12 | Amphilheather |
| 6 | Parkir kendaraan pengelola | 13 | Outdoor display |
| 7 | Parkir mobil tamu | 14 | Area foodcourt |

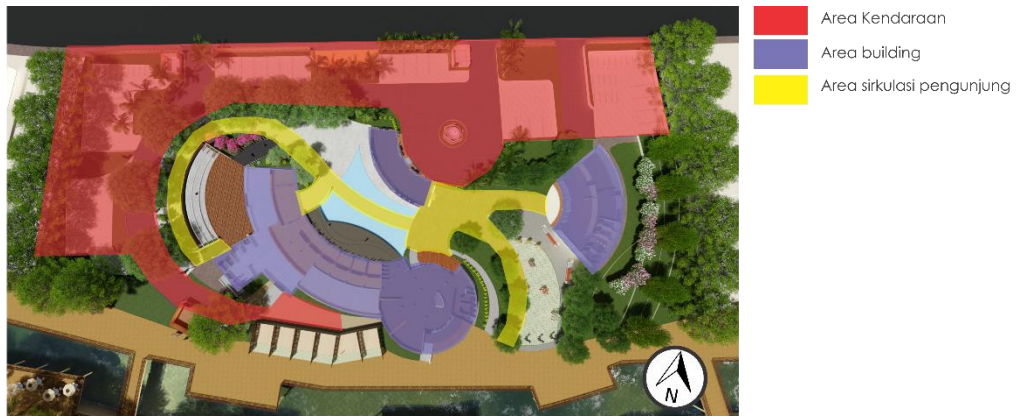
Gambar 4.2 Zoning siteplan
Sumber : Analisa penulis,2018

Zoning siteplan dirancang untuk memberi kenyamanan ruang luar dan ruang dalam untuk pengunjung. Maka di dapatkan massa bangunan yang sesuai dengan analisis penghawaan dan pencahayaan yang sudah di analisis pada bagian tiga. serta sirkulasi yang dapat menghubungkan ruang luar dan dalam.

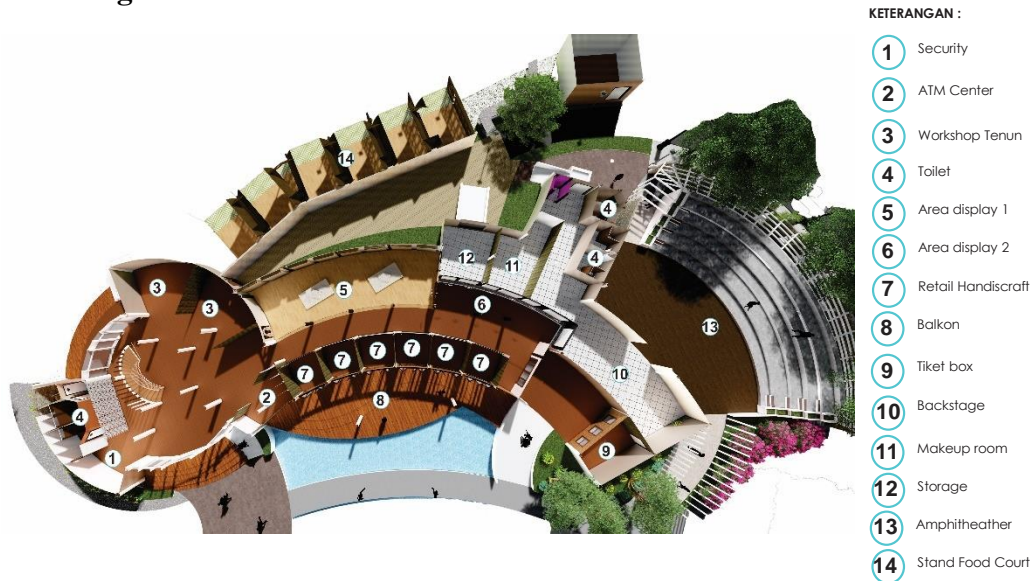
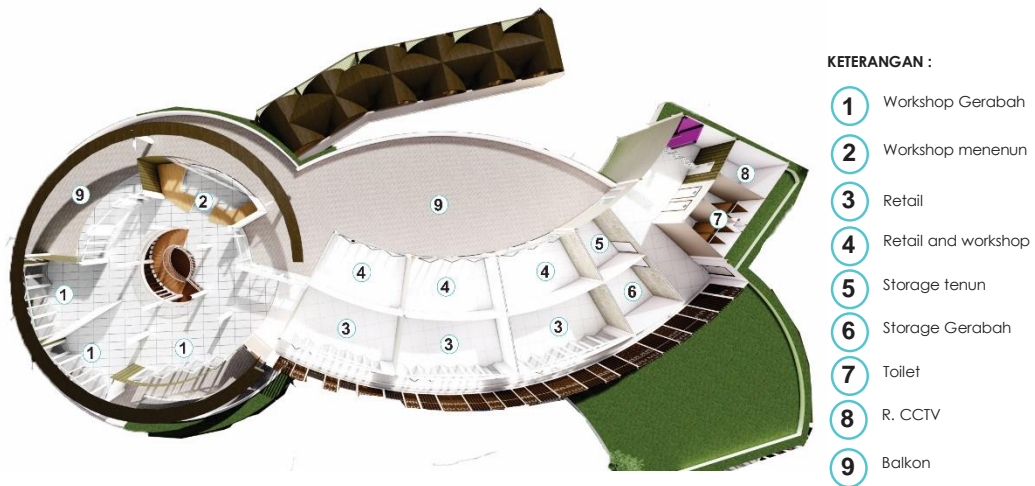
Gambar 4 3 Denah lantai 1 dan 2 bangunan A
 Sumber : Analisa penulis,2018

Bangunan A yang merupakan bangunan utama, berfungsi sebagai area komersil (retail – retail penjualan dan jasa) dan, sebagai area berlatih tenun, gerabah, dan aktifitas kesenian lainnya pada lantai 2 juga berfungsi sebagai area komersil.

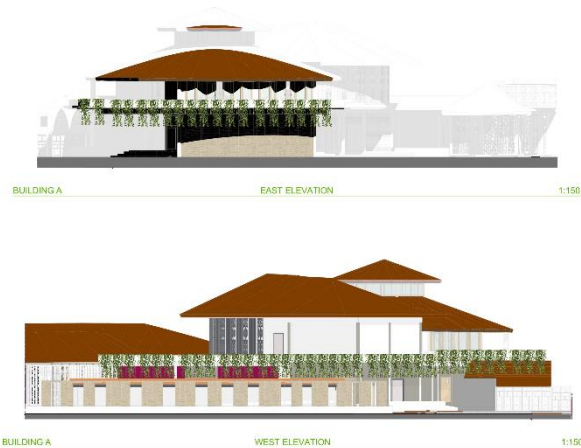
Gambar 4 7 Tampak bangunan
Sumber : Analisa penulis,2018

Muka bangun didesain untuk memasukkan angin pada area koridor lantai 2 dan memaksimalkan daylighting pada bangunan dengan menggunakan toplight pada bagian tengah bangunan dan pintu-pintu retail pada lantai atas menggunakan kaca.

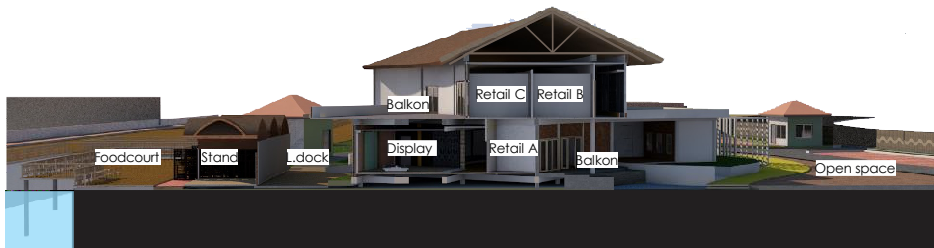
Gambar 4.9 Potongan Kawasan

Pada potongan Kawasan ini depan site merupakan area penyambutan lalu area tengah adalah area education dan jual beli ,dan area paling belakang adalah jual beli yang berupa foodcourt.

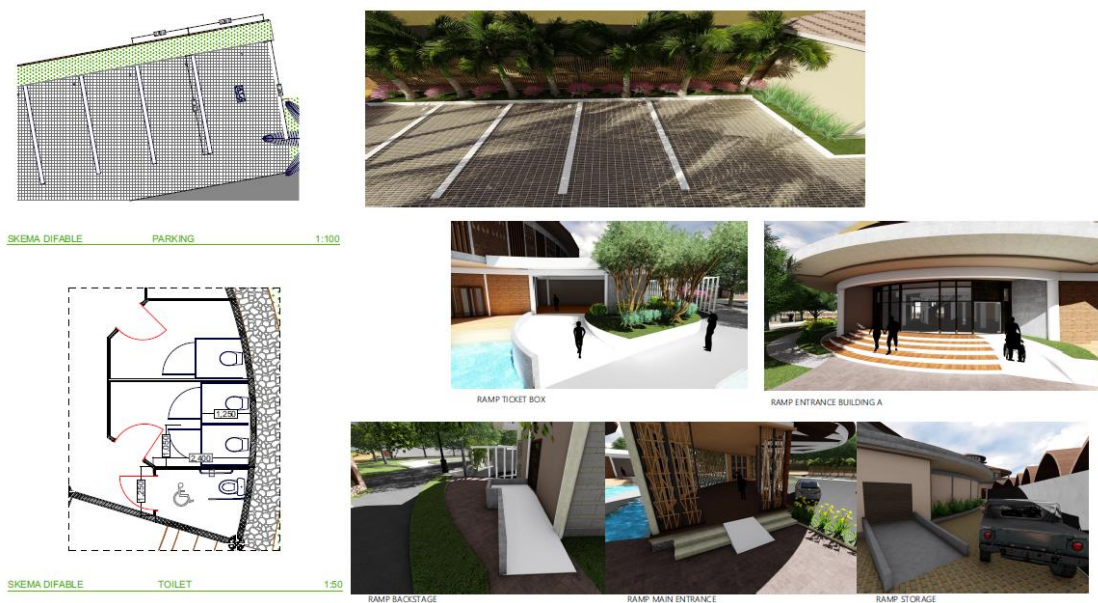
Gambar 4.10 Skema akses difabel

Akses difabel dirancang dengan cara memberikan fasilitas parkir khusus difable sebanyak 2 unit tempat parkir yang di tempatkan berdekatan dengan main entrance dan karena level tiap masa bangunan lebih tinggi dari site maka tiap bangunan memiliki ramp untuk di akses difable. Serta terdapat toilet khusus difable yang memiliki dimensi lebih besar dari toilet pada umumnya.

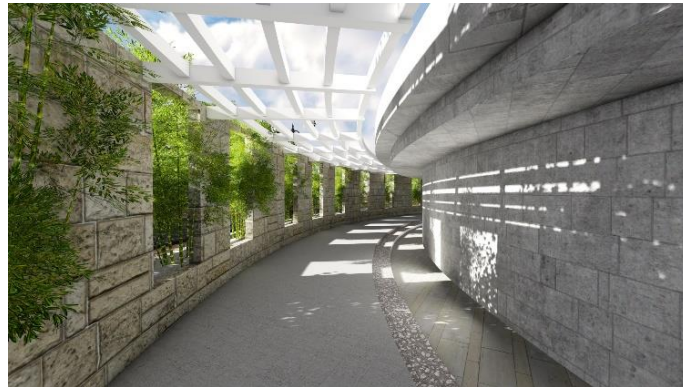
Gambar Gambar 4.17 Display area

Pada area sirkulasi keluar dari *amphitheater* di manfaat bawah tempat duduk *amphitheater* untuk display kerajinan setelah penampilan di *amphitheater*

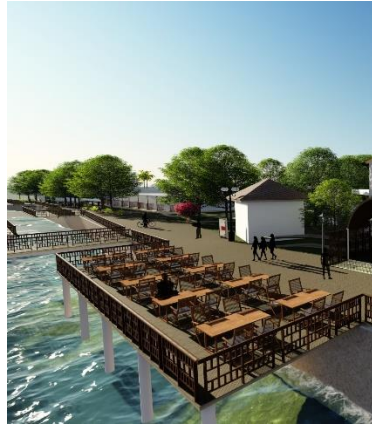
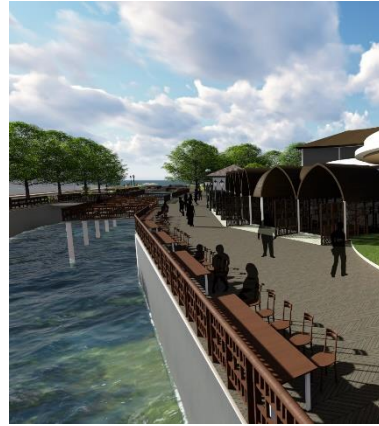
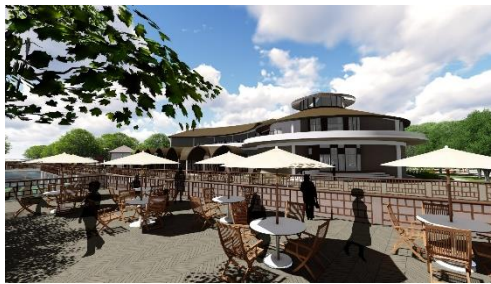
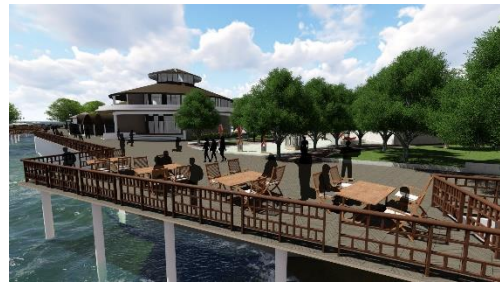
Gambar 4.18 Area kawasan Foodcourt

Area *Foodcourt* berada di selatan site, dekat dengan delta senggigi. Karena jalur pedestrian di atas delta ini sering di lalui wisatawan maka di buatlah *Foodcourt* pada rancangan memanfaatkan pedestrian sebagai sirkulasinya dan area makannya di buat panggung di atas delta seperti terapung.

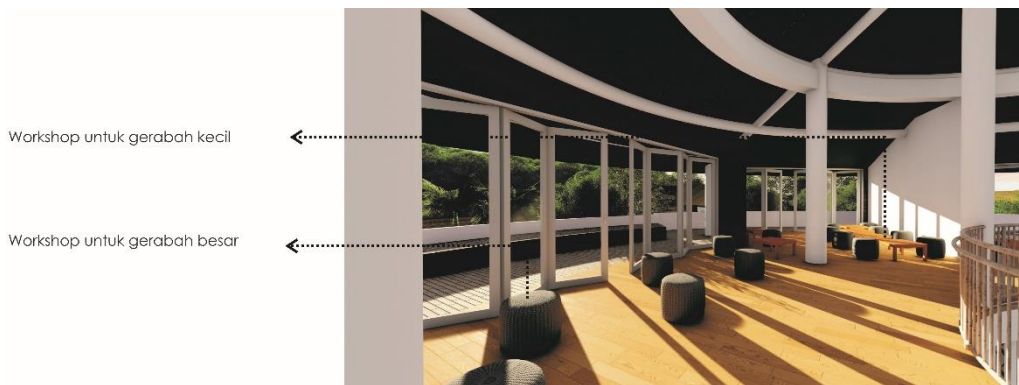
Gambar Gambar 4 22 Workshop Area Gerabah
Sumber : Analisa penulis,2018

Pada area *workshop* gerabah terdapat 2 tipe, pertama tipe *workshop* gerabah besar, dan *workshop* gerabah kecil. *Workshop* gerabah besar yang disediakan hanya tempat duduk dan pengenyunan (alat untuk memutar gerabah) di letakkan di lantai. *Workshop* gerabah kecil terdapat kursi dan meja-meja panjang untuk alat memutar gerabah.

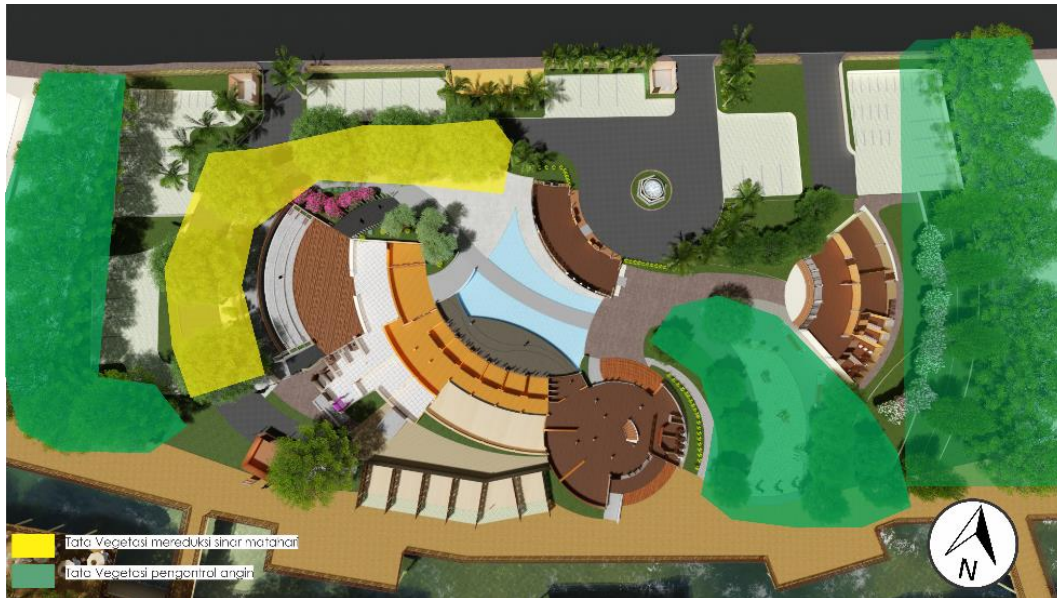
Gambar 4.24 Tata Vegetasi
 Sumber : Analisa penulis,2018

Untuk mereduksi angin yang tinggi dan panas sinar matahari dari barat dan timur maka diperoleh tata vegetasi bagian timur terdapat 2 level vegetasi untuk mereduksi angin karena angin sangat kuat dari arah timur sampai barat yang dapat di lihat pada bagian 3 halaman 122. serta bagian barat hanya terdapat satu level karena angin tidak sekuat dari arah timur.

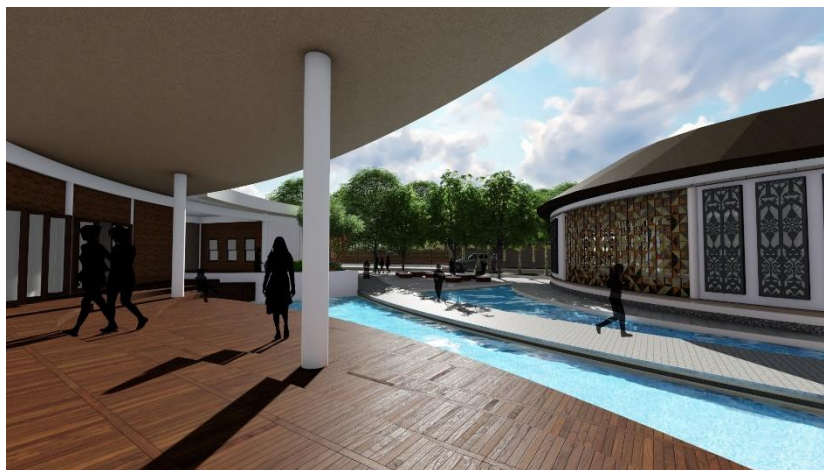
Gambar 4.25 landscape softscape kolam
 Sumber : Analisa penulis,2018

Selain landscape softscape yang berupa tanaman-tanaman landscape softscape lainnya adalah kolam. Kolam ini berada di depan balkon retail lantai 1 selain untuk view, kolam ini juga bertujuan untuk mendinginkan aliran udara di ruang luar salah satunya area balkon ini.
