BAB VII

EVALUASI RANCANGAN

Tabel 20 Evaluasi Rancangan

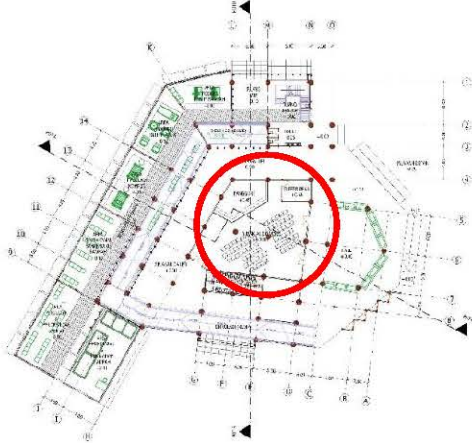
<p>Tata ruang audio video sebelum disempurnakan dapat dilihat pada gambar di atas bahwa layout ruang audio video kurang memperhatikan segi kenyamanan pengguna, diantaranya:</p> <ol style="list-style-type: none"> 1) Terdapat struktur berupa sebuah kolom utama pada bagian tengah ruang yang menghalangi visual ke depan serta sirkulasi 2) Belum tersedia ruang kontrol audio video 3) Belum tersedia ruang tunggu (<i>lobby</i>) bagi pengunjung 	<p><i>Layout Ruang Audio Video</i></p>

- a) Tata ruang audio video perlu ditambahkan ruang penunjang berupa ruang kontrol audio video dan ruang tunggu (*lobby*) bagi pengunjung
- b) Pengurangan struktur terkait sebuah kolom utama yang terletak di tengah ruang
- c) Penambahan kamar mandi pada lantai dua dan lantai tiga terkait kenyamanan pengguna

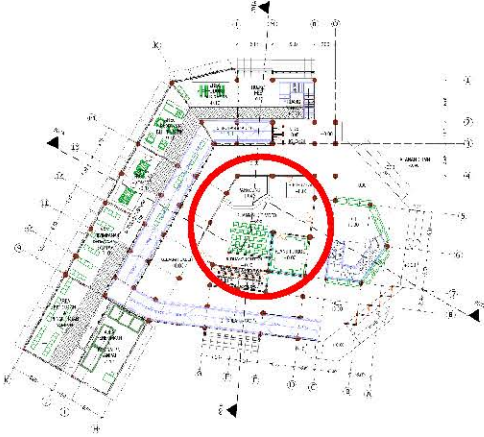
<p>Setelah dilakukan evaluasi desain pada ruang audio video, hal-hal yang perlu ditambahkan dan disempurnakan berupa:</p> <ol style="list-style-type: none"> 1) Perbaikan tata layout terkait dengan penambahan ruang kontrol dan ruang tunggu (<i>lobby</i>) bagi pengunjung. 2) Pengurangan struktur berupa sebuah kolom utama di bagian tengah ruangan yang menghalangi visual serta sirkulasi tanpa mengurangi kekuatan struktur

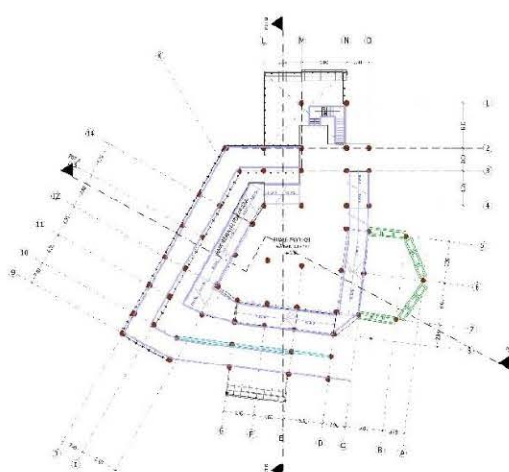
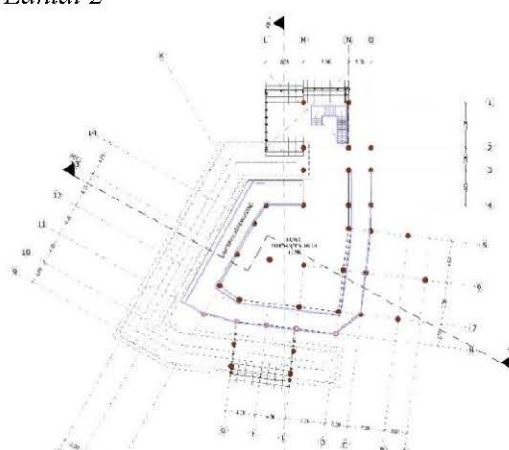
HAL	HASIL RANCANGAN	EVALUASI
TATA RUANG	<p><i>Lantai 2 Dan 3 Belum Terdapat Kamar Mandi</i></p>

<p><i>Lantai 3</i></p> <p>Tata ruang kamar mandi pada bangunan sebelum rancangan disempurnakan dipusatkan pada lantai pertama, sementara lantai 2 dan 3 belum terdapat kamar mandi</p>	<p><i>Lantai 3</i></p> <p>Penyempurnaan rancangan dengan menambahkan kamar mandi di lantai 2 dan 3 terkait dengan kenyamanan pengguna bangunan</p>

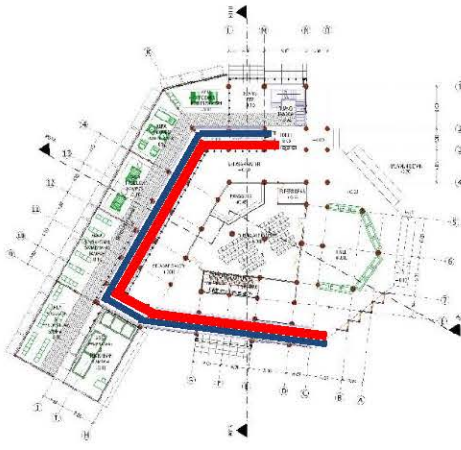
<p>Sirkulasi pengunjung pada bangunan sebelum disempurnakan berupa sebuah ramp memutar dengan lebar 3 meter sebagai sarana bagi pengunjung untuk mengamati proses pengolahan sampah dari awal hingga akhir yang menghubungkan lantai pertama hingga lantai tiga. Sirkulasi pengunjung untuk turun dari lantai tiga area pameran hasil pengolahan sampah menuju hall di lantai pertama juga menggunakan akses ramp yang sama. Sirkulasi dua arah tersebut belum efisien bagi pengunjung</p>	<p><i>Sirkulasi Pengunjung 1 Arah</i></p>

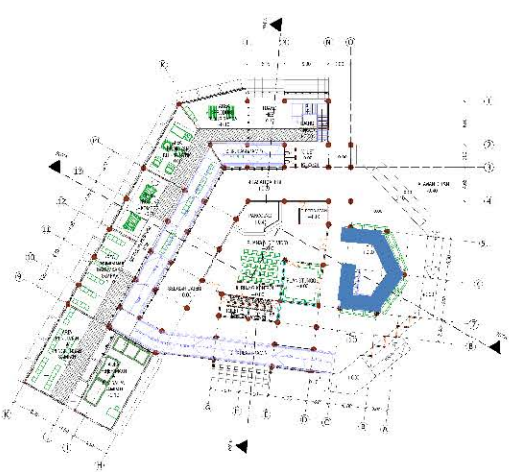
<p>Sirkulasi bagi pengunjung disempurnakan dengan menambahkan akses bagi pengunjung untuk turun dari area pameran hasil olahan sampah di lantai tiga menuju hall di lantai pertama menggunakan tangga tangga. Hal tersebut terkait dengan kenyamanan, aksesibilitas pengunjung antara datang dan pergi</p>

Penambahan sirkulasi keluar bagi pengunjung dari area pameran di lantai tiga menuju hall di lantai pertama

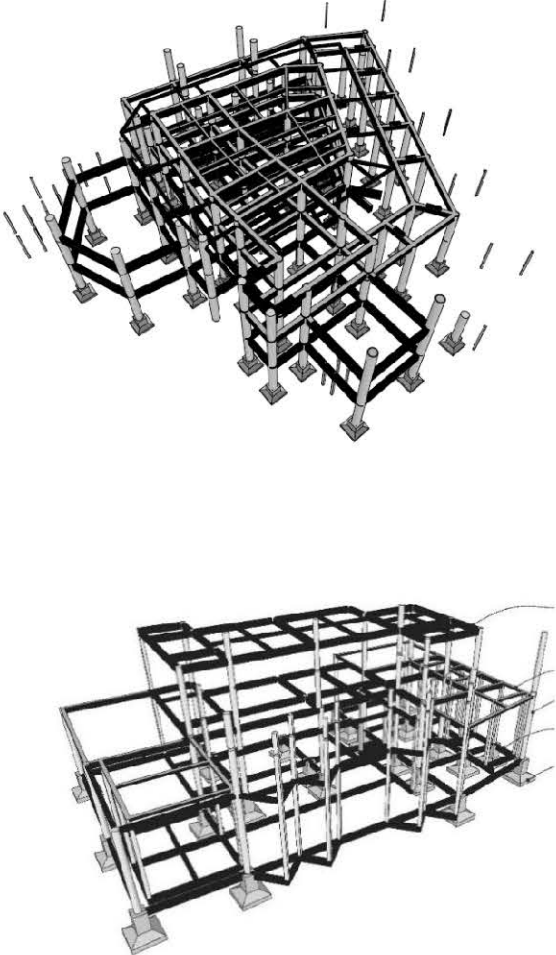
HAL	HASIL RANCANGAN	EVALUASI
<p>STRUKTUR</p>	<p><i>Struktur Frame Curtain Wall Belum Disempurnakan</i></p>

<p>Struktur pada kedua masa bangunan sebelum disempurnakan belum terdapat balok <i>frame</i> guna memperkokoh berdirinya <i>curtain wall</i>.</p>	<p><i>Struktur Frame Curtain Wall Telah Disempurnakan</i></p>

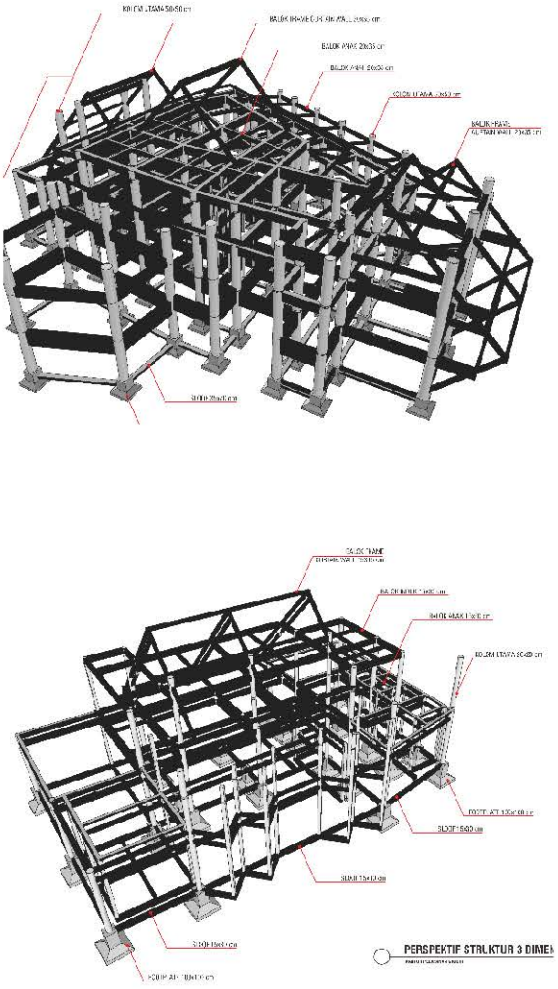
<p>Penyempurnaan struktur pada kedua masa bangunan ditambahkan dengan balok <i>frame</i> guna memperkokoh berdirinya <i>curtain wall</i> dengan sudut kemiringan mencapai 45°</p>

Penambahan balok frame guna memperkuat selubung bangunan berupa *curtain wall* bersudut 45 derajat

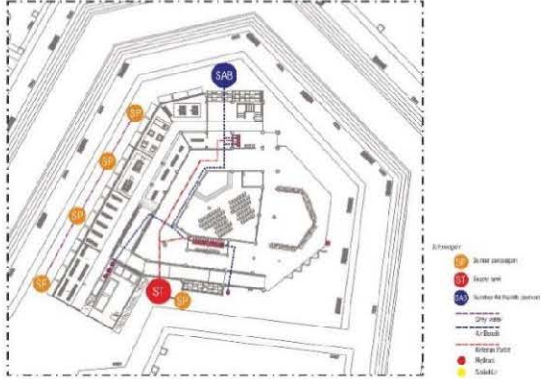
HAL	HASIL RANCANGAN	EVALUASI
SISTEM INFRASTRUKTUR	<p>Septick Tank Terpusat 1 Titik</p>

<p>Sistem utilitas air kotor terkait dengan pembuangan limbah padat sebelum disempurnakan terpusat pada sebuah <i>septick tank</i></p>	<p>Penambahan Septic Tank</p>

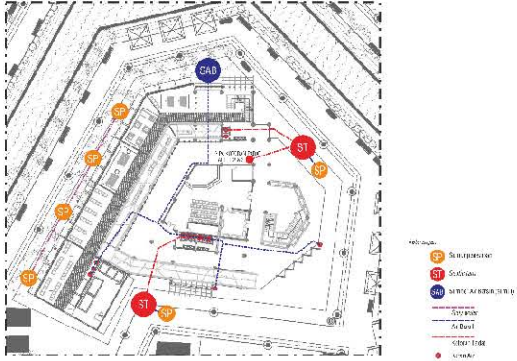
<p>Penyempurnaan desain sistem utilitas air kotor terkait dengan pembuangan kotoran padat dengan penambahan <i>septick tank</i> di titik lain dengan jarak tidak berjauhan dengan kamar mandi</p>
ATAP	<p>Atap pada Ruang Pengolahan Sampah Belum Disempurnakan</p>

Penambahan *septic tank* terkait dengan sistem air kotor pada pembuangan limbah padat

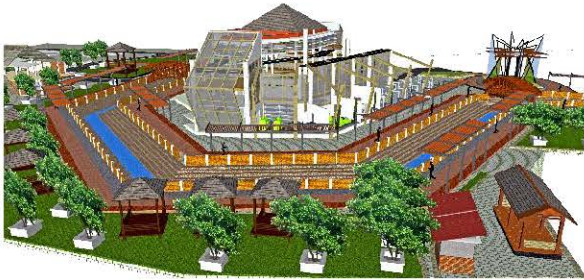
<p>Pada konsep perancangan sebelum disempurnakan, area ruang pengolahan sampah bersifat terbuka untuk mendapatkan sinar matahari alami langsung, namun aspek interior berupa alat dan kegiatan pengolahan sampah kurang diperhatikan</p>	<p>PENAMBAHAN ATAP PARA RUANG PENGOLAHAN SAMPAH</p>

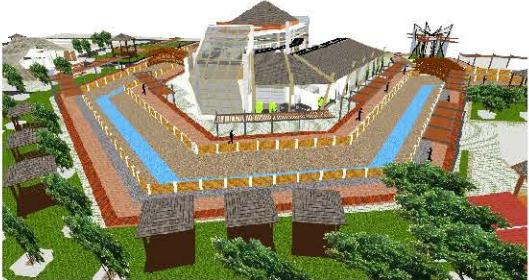
<p>Penambahan atap pada area pengolahan sampah berkaitan dengan kegiatan dan alat-alat pengolahan sampah agar tetap terlindungi dari cuaca</p>

Penambahan naungan pada area pengolahan sampah terkait dengan interior berupa alat dan kegiatan ruang pengolahan sampah
