BAB IV

HASIL PENELITIAN DAN ANALISIS DATA

4.1 Data Hasil Penelitian

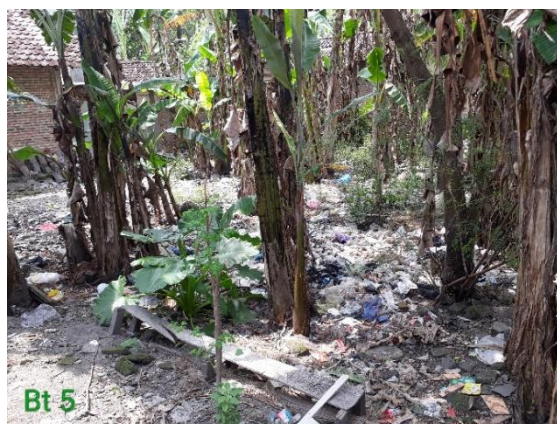
Gambar 4.3 LPS Ilegal Terkecil di Kecamatan Bantul (BT 5)

Dari hasil sensus yang dilakukan, didapatkan ukuran LPS ilegal terkecil, yaitu BT 5 yang berada di Desa Trirenggo dengan volume 10,5 m³, memiliki koordinat X: 0427772 dan Y: 9128192. Ukuran panjang, lebar dan tinggi LPS ini adalah 7m; 5m dan 0,3m dapat dilihat pada gambar 4.3:

Jika dilihat berdasarkan volumenya, LPS ilegal ini hanya digunakan oleh beberapa pengguna yang tinggal di lingkungan sekitar titik LPS ilegal ini saja. Terdapat sisa pembakaran yang ditunjukkan dengan daun berwarna kehitaman yang berarti ketika data diperoleh sudah ada sampah yang dibakar, sehingga dapat disimpulkan bahwa LPS ilegal ini sudah digunakan berulang kali dan bukan tempat penyimpanan sampah sementara sebelum sampah diangkut oleh petugas sampah.

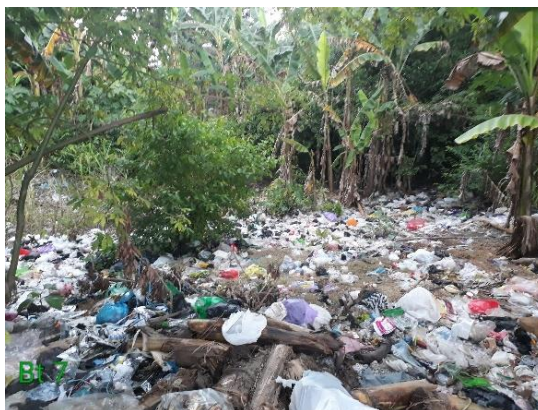
Gambar 4.4 LPS Ilegal Terbesar di Kecamatan Bantul (BT 7)

Titik LPS ilegal bervolume 61-90 m³ ini berada di desa Palbapang. Titik LPS ilegal ini memiliki koordinat X: 0426382 dan Y: 9125858, dengan volume 63,7 m³ memiliki panjang 13 m; lebar: 7 m dan tinggi :0,7m. Berada dilahan kosong yang cukup luas yang disekitarnya tidak terdapat rumah penduduk yang padat, mengindikasikan bahwa titik LPS ilegal ini tidak hanya digunakan oleh warga yang bermukim di sekitar LPS ilegal namun juga digunakan oleh warga yang bertempat cukup jauh dari lingkungan LPS ilegal tersebut. LPS ilegal BT 7 dapat dilihat pada gambar 4.4:

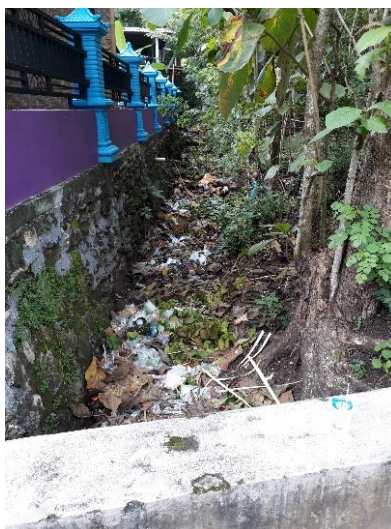
Gambar 4.6 LPS Ilegal Terkecil di Kecamatan Pajangan (PJ 2)

Dari hasil sensus yang dilakukan, didapatkan ukuran LPS ilegal terkecil adalah PJ 2 di Desa Sendangsari dengan volume 2,8 m³, memiliki koordinat X: 0422317 dan Y: 9128163. Ukuran panjang, lebar dan tinggi LPS ini adalah 7 m; 2 m

dan 0,2 m. Jika dilihat dari volumenya yang berukuran kecil, LPS ilegal ini hanya digunakan oleh beberapa rumah di lingkungan sekitar saja, jika dilihat dari kondisi fisik sampahnya yang sudah tidak utuh dalam kantong plastik dan berceceran, dapat disimpulkan bahwa penggunaan LPS ini bukan untuk menyimpan sampah sementara sebelum diangkut oleh petugas sampah, dokumentasi LPS terkecil dapat dilihat pada gambar 4.6 berikut ini:

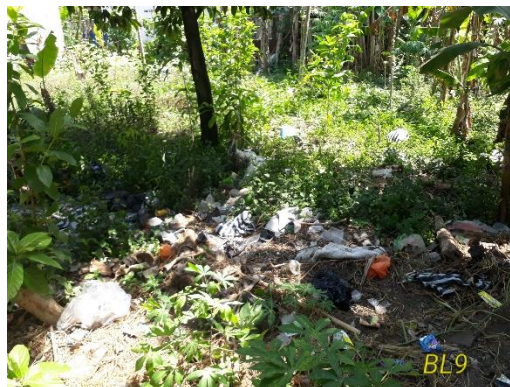
**Gambar 4.8** LPS Ilegal Terkecil di Kecamatan Bambanglipuro (BL 9)

Dari hasil sensus yang dilakukan, didapatkan ukuran LPS ilegal terkecil adalah BL 9 di Desa Mulyodadi dengan volume 3,6 m³, memiliki koordinat X: 0424444 dan Y: 9121105. Ukuran panjang, lebar dan tinggi LPS ini adalah 4 m; 3 m dan 0,3 m. Dokumentasi LPS terkecil dapat dilihat pada gambar 4.8 berikut ini:

Jika dilihat dari volumenya yang berukuran kecil, LPS ilegal berada dilahan kosong. Dan dilihat dari kondisi fisik sampahnya yang sudah tidak utuh dalam kantong plastik dan berceceran, dapat disimpulkan bahwa penggunaan LPS ini

bukan untuk menyimpan sampah sementara sebelum diangkut oleh petugas sampah.

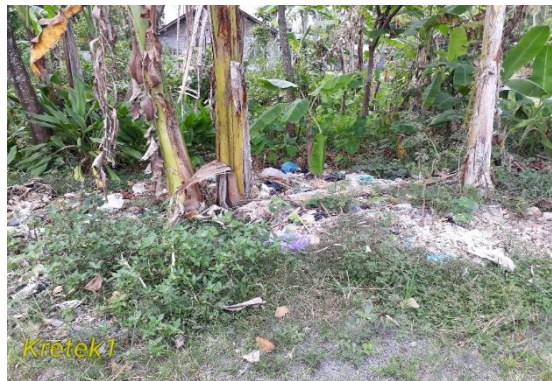
Gambar 4.10 LPS Ilegal Terkecil di Kecamatan Kretek (KR 1)

Dari hasil sensus yang dilakukan, didapatkan ukuran LPS ilegal terkecil adalah KR 1 di Desa Tirtosari dengan volume $3,6 \text{ m}^3$, memiliki koordinat X: 0422906 dan Y: 9116542. Ukuran panjang, lebar dan tinggi LPS ini adalah 4 m; 3 m dan 0,3 m. Dokumentasi LPS terkecil dapat dilihat pada gambar 4.10 berikut ini:

Jika dilihat dari volumenya yang berukuran kecil, LPS ilegal ini berada di lahan kosong. Dilihat dari kondisi fisik sampahnya yang sudah tidak utuh dalam kantong plastik dan berceceran, dapat disimpulkan bahwa penggunaan LPS ini bukan untuk menyimpan sampah sementara sebelum diangkut oleh petugas sampah.

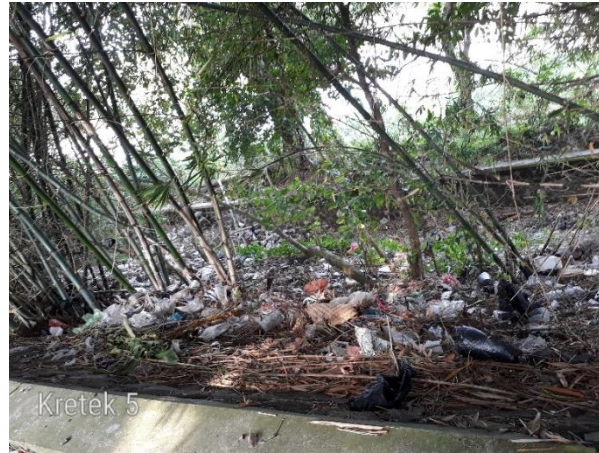
Gambar 4.11 LPS Ilegal Sedang di Kecamatan Kretek (KR 5)

tersebut berada di bantaran sungai yang terletak di Desa Tirtohargo ini memiliki volume 31,5 m³ Berikut adalah gambar 4.11 LPS ilegal berukuran sedang KR 5:

Jika dilihat dari volumenya yang berukuran sedang, LPS ilegal ini berada di bantaran sungai. Dilihat dari kondisi fisik sampahnya yang sudah tidak utuh dalam kantong plastik dan berceceran, dapat disimpulkan bahwa penggunaan LPS ini bukan untuk menyimpan sampah sementara sebelum diangkut oleh petugas sampah.

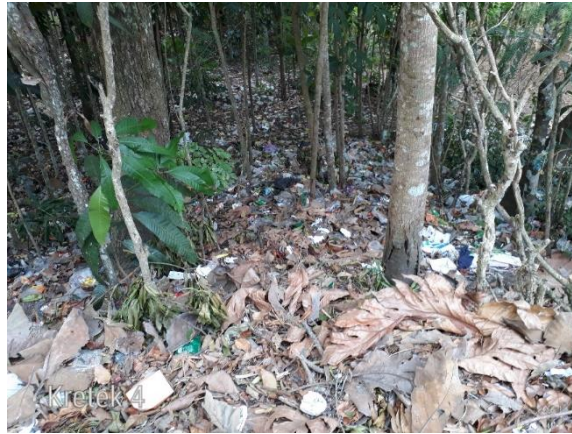
Gambar 4.12 LPS Ilegal Terbesar di Kecamatan Kretek (KR 4)

Titik LPS ilegal bervolume 61-90 m³ ini berada di desa Tirtohargo. Titik LPS ilegal ini memiliki koordinat X: 0421741 dan Y: 9115810, dengan volume 90 m³ memiliki panjang 15 m; lebar: 10 m dan tinggi :0,6m. Jika dilihat dari volumenya yang berukuran besar, LPS ini berada dilahan kosong yang cukup luas yang disekitarnya tidak terdapat rumah penduduk yang padat, mengindikasikan bahwa titik LPS ilegal ini tidak hanya digunakan oleh warga yang bermukim di sekitar LPS ilegal namun juga digunakan oleh warga yang bertempat cukup jauh

dari lingkungan LPS ilegal tersebut. Dokumentasi LPS terkecil dapat dilihat pada gambar 4.12 berikut ini:

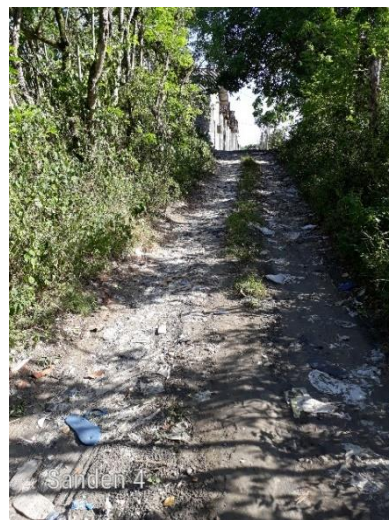
**Gambar 4.14** LPS Ilegal Terkecil di Kecamatan Sanden (SD 4)

Dari hasil sensus yang dilakukan, didapatkan ukuran LPS ilegal terkecil adalah SD 4 di Desa Gadingsari dengan volume 3 m³, memiliki koordinat X: 0418131 dan Y: 9116621. Ukuran panjang, lebar dan tinggi LPS ini adalah 10m; 3m dan 0,1m. Dokumentasi LPS terkecil dapat dilihat pada gambar 4.14 berikut ini:

Jika dilihat dari volumenya yang berukuran kecil, LPS ilegal ini berada di lahan kosong. Dilihat dari kondisi fisik sampahnya yang sudah tidak utuh dalam kantong plastik dan berceceran, dapat disimpulkan bahwa penggunaan LPS ini bukan untuk menyimpan sampah sementara sebelum diangkut oleh petugas sampah.

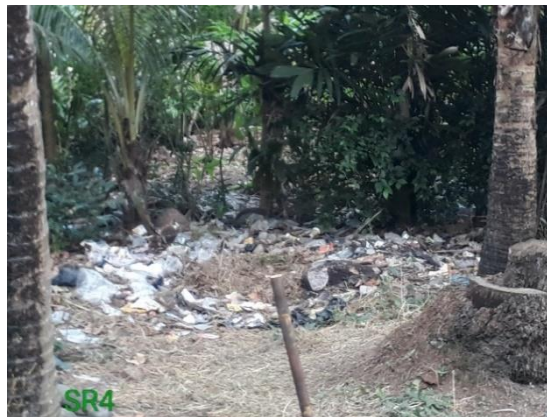
Gambar 4.16 LPS Ilegal Terkecil di Kecamatan Srandakan (SR 4)

Dari hasil sensus yang dilakukan, didapatkan ukuran LPS ilegal terkecil adalah SR 4 di Desa Pongcosari dengan volume 2,7 m³, memiliki koordinat X: 0415566 dan Y: 9118331. Ukuran panjang, lebar dan tinggi LPS ini adalah 3 m; 3m dan 0,3m. Dokumentasi LPS terkecil dapat dilihat pada gambar 4.16 berikut ini:

Jika dilihat dari volumenya yang berukuran kecil, LPS ilegal ini berada di lahan kosong. Dilihat dari kondisi fisik sampahnya yang sudah tidak utuh dalam kantong plastik dan berceceran, dapat disimpulkan bahwa penggunaan LPS ini bukan untuk menyimpan sampah sementara sebelum diangkut oleh petugas sampah.

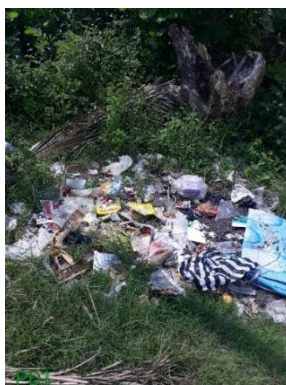
Gambar 4.18 LPS Ilegal Terkecil di Kecamatan Pandak (PD 1)

Dari hasil sensus yang dilakukan, didapatkan ukuran LPS ilegal terkecil adalah PD 1 di Desa Wijirejo dengan volume 1,8 m³, memiliki koordinat X: 0422131 dan Y: 9125940. Ukuran panjang, lebar dan tinggi LPS ini adalah 3m; 2m dan 0,3m. Dokumentasi LPS terkecil dapat dilihat pada gambar 4.18 berikut ini:

Jika dilihat dari volumenya yang berukuran kecil, LPS ilegal ini hanya digunakan oleh beberapa rumah di lingkungan sekitar saja. Dan dilihat dari kondisi fisik sampahnya yang sudah tidak utuh dalam kantong plastik dan berceceran, dapat disimpulkan bahwa penggunaan LPS ini bukan untuk menyimpan sampah sementara sebelum diangkut oleh petugas sampah.

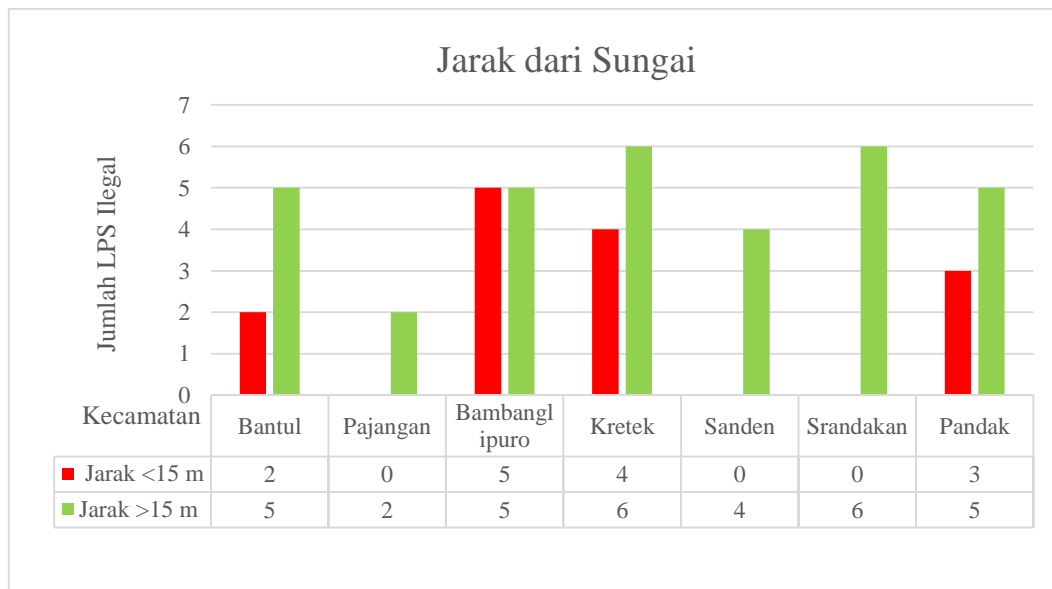
Gambar 4.20 Histogram Jumlah LPS Ilegal Berdasarkan Jarak dari Sungai

Berdasarkan Histogram LPS ilegal terhadap jarak dari sungai (Gambar 4.20), ditemukan 14 LPS ilegal berada pada jarak < 15 m dari sungai yang berada di Kecamatan Bantul yang berjumlah 2 lokasi, Kecamatan Bambanglipuro yang berjumlah 5 lokasi, Kecamatan Kretek berjumlah 4 lokasi dan di Kecamatan Pandak berjumlah 3 lokasi. Pada jarak > 15 m dari sungai, jumlah LPS ilegal semakin meningkat menjadi 33 lokasi. Hasil ini dapat membenarkan penelitian terdahulu Faradilla, (2018) bahwa jumlah LPS ilegal pada 7 Kecamatan yang berada di Kabupaten Bantul meliputi Kecamatan Bantul, Pajangan, Bambanglipuro, Kretek, Sanden, Srandakan dan Kecamatan Pandak meningkat seiring semakin jauhnya jarak dari sungai. Kondisi ini juga menunjukkan bahwa kesadaran masyarakat di daerah objek penelitian yang ada di Kabupaten Bantul ini untuk tidak membuang sampah di area sempadan sungai cukup tinggi.

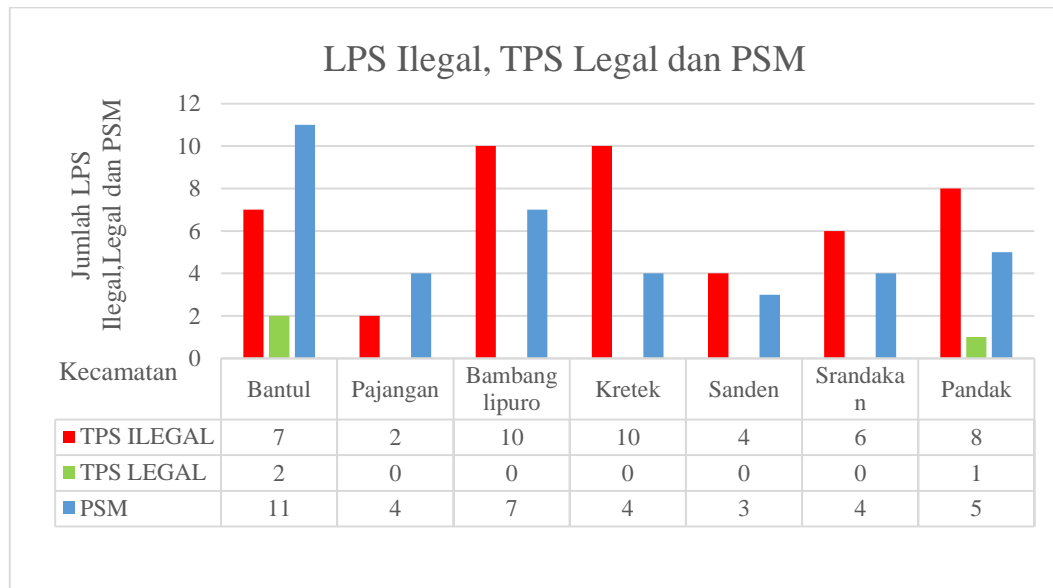
Gambar 4.27 Histogram LPS Ilegal, TPS Legal dan PSM

Selain data dari LPS ilegal, perlu diketahui keberadaan dari TPS legal yang disediakan oleh pemerintah setempat selain itu ada pula yang dinamakan Pengelolaan sampah mandiri (PSM) sebagai upaya melestarikan lingkungan dengan kegiatan pemilahan sampah dan pembuatan pupuk organik, yang dilakukan oleh masyarakat. Data TPS legal dan PSM, diambil dari data sekunder yang kemudian dibandingkan dengan data primer untuk mengetahui pengaruh jumlah TPS legal yang tersedia terhadap keberadaan titik LPS ilegal yang terbentuk di Kecamatan Bantul, Pajangan, Bambanglipuro, Kretek, Sanden, Srandakan dan Kecamatan Pandak. Berikut adalah Histogram perbandingan antara jumlah LPS ilegal, TPS legal dan PSM:
