Bab II **INFORMASI DATA**

Pada bagian ini akan dibahas mengenai data-data yang berkaitan dengan perencanaan Shopping Street. Sebagai mana diketahui perencanaan Shopping Street ini mendesain ulang fungsi bangunan komersial sejenis yang sekarang sudah ada pada site terpilih yaitu kompleks pertokoan Kapuas Indah.

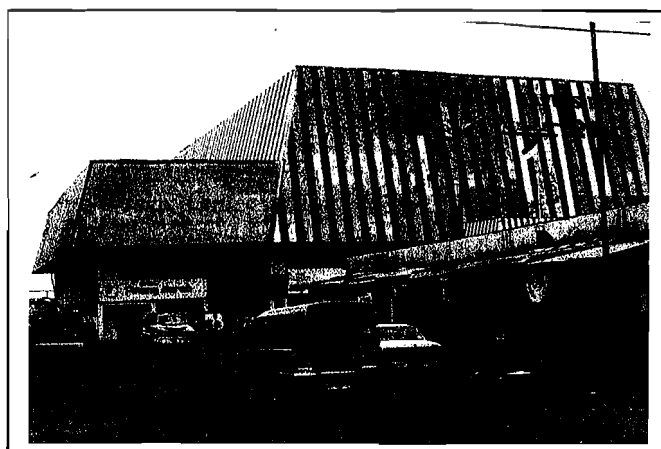
Gb.2.4
*Penampilan bangunan,
Pertokoan Kapuas Indah,
Pontianak*

Arsitektur moderen minimalis menjadi gaya yang ditampilkan oleh bangunan pertokoan Kapuas Indah ini. Proporsi vetikal dan horizontal memiliki perbandingan yang sama, masa kotak diangkat dan ditopang dengan kolom-kolom di bawahnya layaknya bangunan panggung. Hampir tidak ada pola-pola detil yang melekat pada fasade bangunan yang sebagian besar diselubungi material metal dengan finishing cat ini.

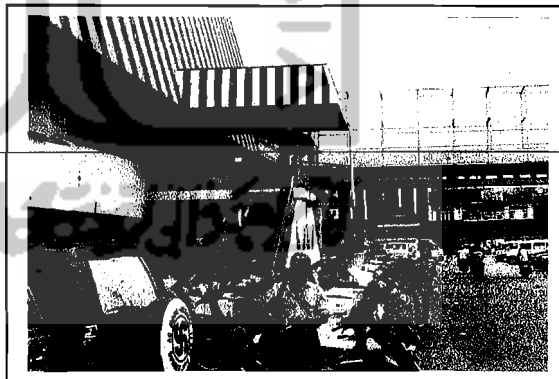
Lansekap pada bangunan ini sangat kurang diperhatikan oleh pihak pengelola, ruang luar sebagian besar digunakan sebagai area parkir pengunjung dan masih juga tidak adanya pemisahan yang pasti antara area parkir, pedestrian dan vehicular yang pasti, semuanya seperti berbaur menjadi satu kesatuan. Pada akhirnya akan timbul dampak lanjutan seperti kemacetan disekitar area karena badan jalan yang tersisa untuk sirkulasi kendaraan tinggal sedikit.

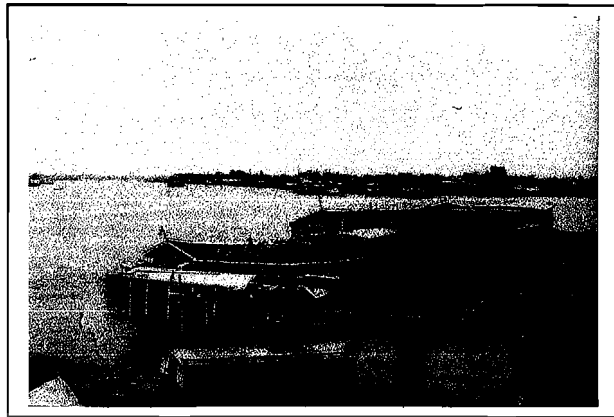
Gb.2.7
*Sungai Kapuas, view dari
Pertokoan Kapuas Indah,
Pontianak*

Hal lainnya yang kurang direspon oleh pengelolaanya dengan arsitektur bangunan yaitu keberadaan sungai kapuas yang sangat dekat dengan bangunan. Tepi muka air sungai Kapuas hanya berjarak 15 m dari pinggir masa bangunan.
