## **BAB V**

### **DATA ANALISIS DAN PEMBAHASAN**

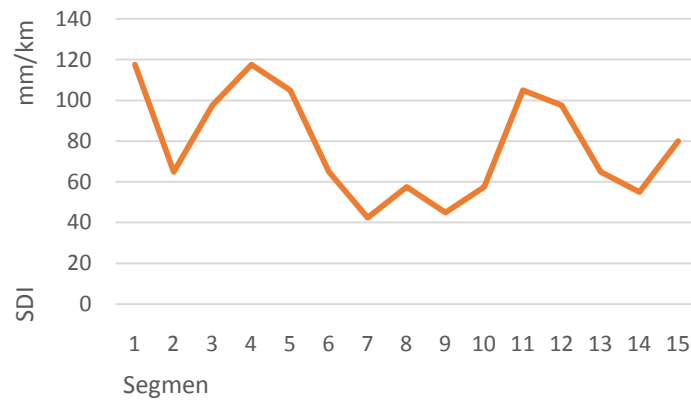
**Gambar 5.1 Grafik Profil *SDI* ruas 1 Jalan Sultan Agung, Bantul, DIY**

Gambar 5.1 dan gambar 5.2 tersebut menjelaskan grafik profil *SDI* dan *IRI* ruas 1 Jalan Sultan Agung, Bantul, DIY dengan parameter *SDI* grafik biru dan parameter *IRI* grafik merah. Semakin garis keatas atau jauh dari titik 0 menunjukkan kondisi jalan yang semakin rusak, dan sebaliknya. Apabila garis kebawah atau mendekati titik 0 menunjukkan kondisi jalan yang semakin baik.

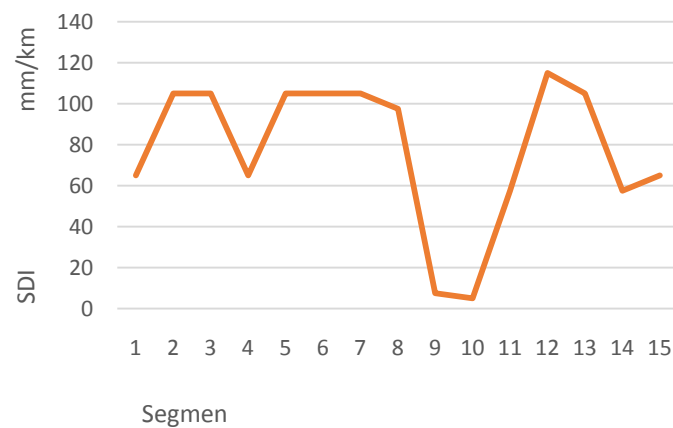
**Gambar 5.3 Grafik Profil *SDI* ruas 2 Jalan Sultan Agung, Bantul, DIY**

Gambar 5.3 dan gambar 5.4 menjelaskan grafik profil *IRI* dan *SDI* ruas 2 Jalan Sultan Agung, Bantul, DIY. Maksud dari grafik tersebut sama halnya dengan maksud grafik sebelumnya. Semakin keatas maka semakin menunjukkan kondisi yang rusak dan sebaliknya.
