Lampiran 2 Hasil Observasi/Pengukuran Blok A Gemawang 1

Lampiran 8 Hasil Pengukuran Kerusakan Blok A Gemawang 1

Lampiran 10 Hasil Pengukuran Kerusakan Blok C Gemawang 2

Lampiran 11 Hasil Pengukuran Kerusakan Blok D Gemawang 2

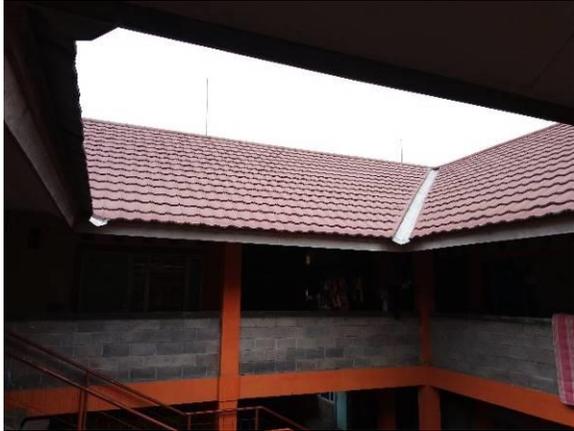
Pada penutup atap tidak ada kerusakan yang berarti yang menunjukkan bahwa masih layak dipakai

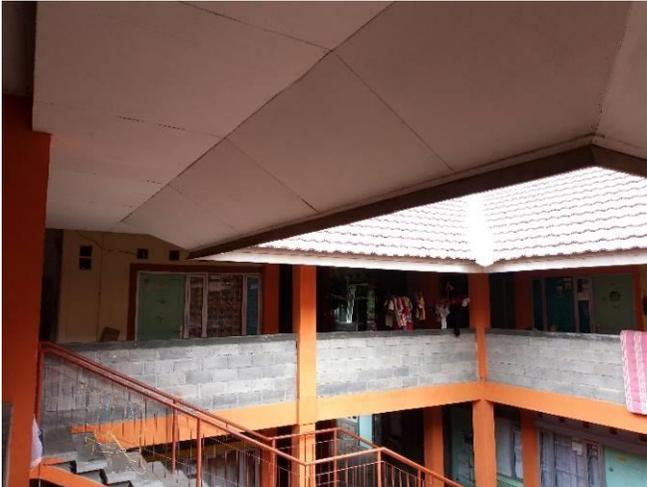
Lisplang

Pada lisplang gemawang blok A tidak mengalami kerusakan masih tampak rapi dan tidak ada yang terkelupas
2	Langit- Langit

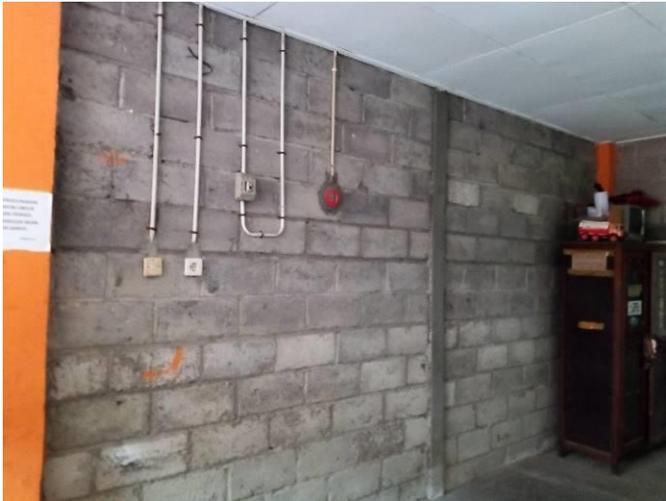
3	Dinding

Pasangan batako terlihat tidak mengalami kerusakan yang cukup berarti,
---	---------	--	--

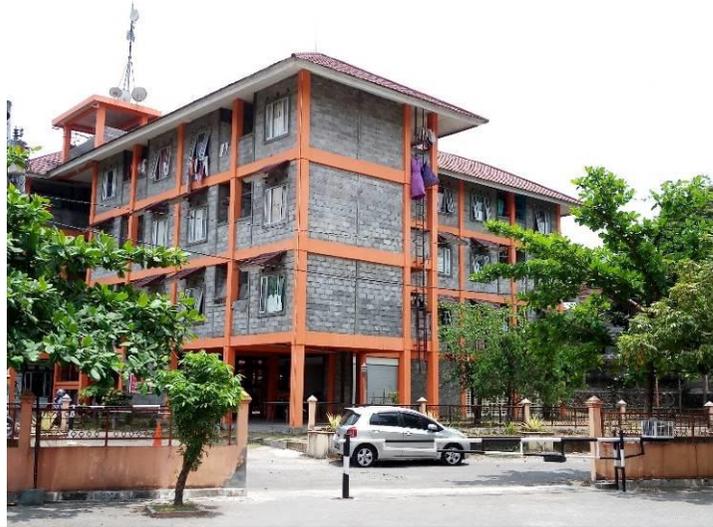
Cat Dinding

Pada Rusun Gemawang 1 belum dilakukannya plesteran acian secara penuh hanya pada bagian kolom dan balok yang telah di aci dan pada bagian tersebutlah yang di cat,

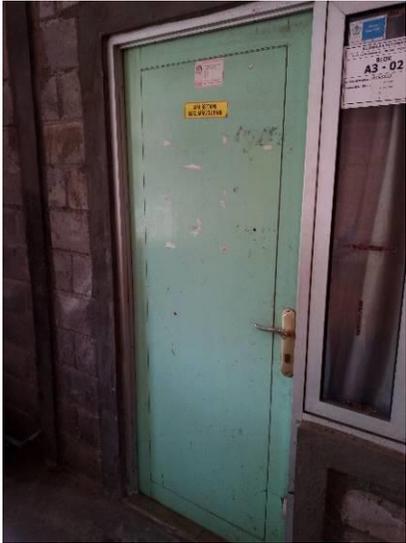
4	Pintu

<p>Pada pintu Gemawang 1 blok A tidak mengalami kerusakan memiliki ukuran pintu dan jendela yang sama,akan tetapi memiliki bahan yang lebih tebal daripada di gemawang 2 ukuran pintu : memiliki panjang 200 cm dan lebar 80 cm</p>
5	Jendela

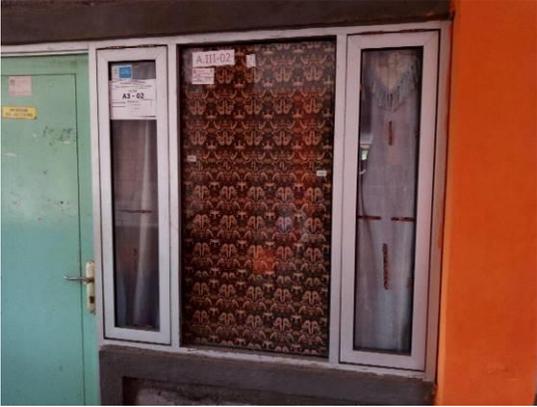
<p>Jendela pada blok A menggunakan bahan dan ukuran yang sama dengan blok C dan D yaitu Panjang 110 cm dan lebar 135 cm</p> <p>Penggunaan bahan aluminium selain umur kelayakannya sangat lama dan menambah daya tarik tersendiri karena minim kerusakannya</p>

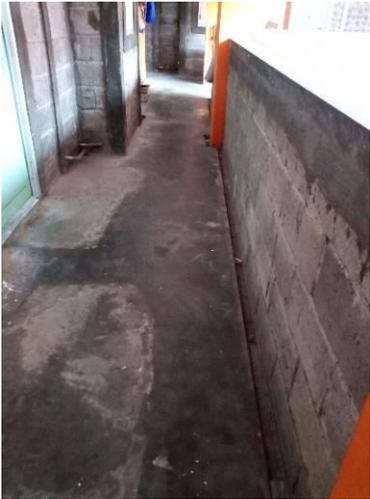
6	Lantai

Pada Lantai blok A menggunakan plesteran saja,
7	Sistem Pemadam Kebakaran

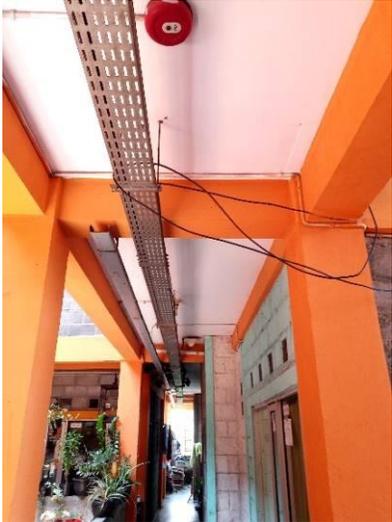
8	Sistem Fire Alarm

Penggunaan fire alarm pada rusun Blok A
9	Sistem CCTV		Pada rusun gemawang 1 Blok A tidak ada CCTV, Sistem keamanan pada rusun ini menggunakan sistem one gate yaitu pintu masuk dan keluar hanya pada satu titik, dan dilengkapi dengan pos keamanan.

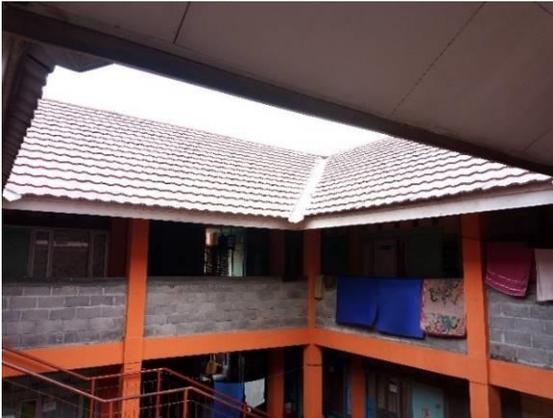
<p>Pada penutup atap tidak mengalami kerusakan cat penutup atap masih bagus</p>
	Lisplang

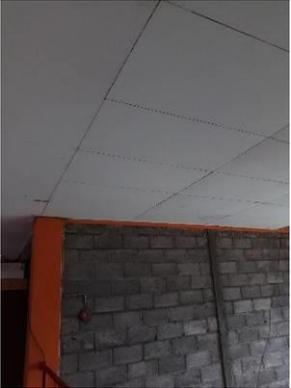
Cat Plafon

Cat plafon pada blok B sebagian besar masih baik dan tampak bersih
3	Dinding

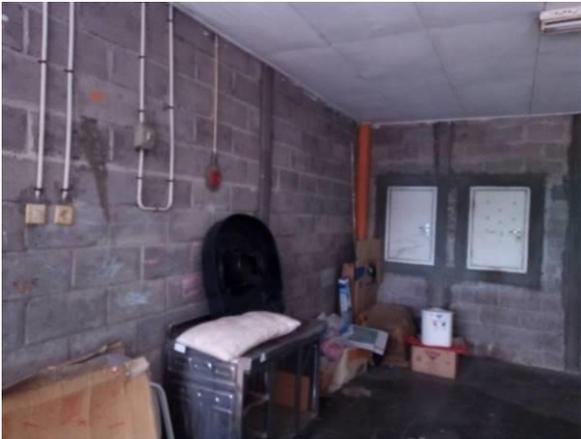
Pasangan Batako pada blok B juga memiliki bentuk yang sama dengan blok A yaitu masih terlihatnya pasangan batako dikarenakan 2 blok ini belum dilakukannya plesteran acian dan belum dilakukan pengecatan, pengecatan dilakukan di kolom dan balok saja

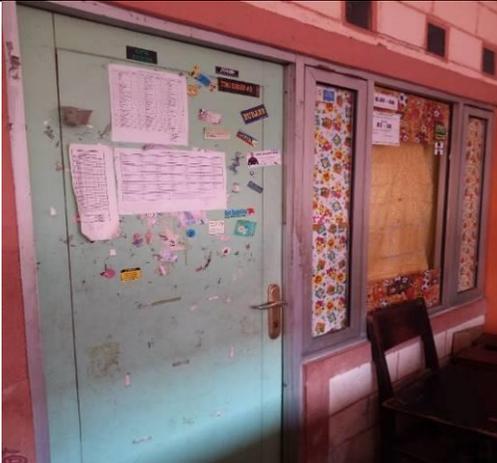
4	Pintu

<p>Pintu yang digunakan berbeda dengan yang di gemawang 2 pada gemawang 1 menggunakan pintu yang berbahan agak tebal yang mengakibatkan minimnya kerusakan pada kunci dan hendel tidak mengalami kerusakan masih berfungsi dengan baik</p>
5	Jendela

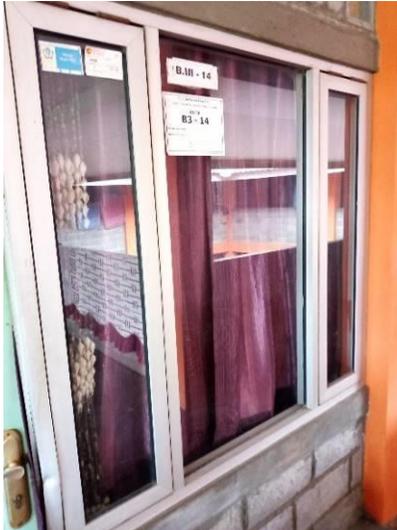
<p>Jendela yang di gunakan berbahan aluminium yang menyebabkan minimnya kerusakan Ukuran yang dipakai sama dengan rusun pada blok A,C,D yaitu dengan panjang 110 cm dan dengan lebar 135 cm</p>

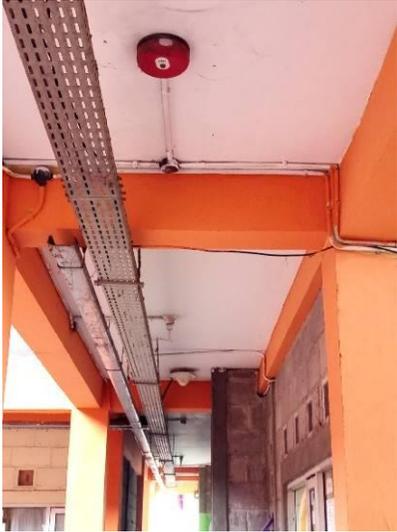
8	Sistem Fire Alarm

Sistem Fire Alarm pada blok B tiap lantai dilengkapi dengan fire alarm dan mempunyai petunjuk evakuasi apabila terjadi bencana yang tidak di inginkan
9	Sistem CCTV		Pada Rusub Gemawang Blok B tidak dilengkapi dengan sistem CCTV akan tetapi menggunakan sistem one gate yaitu pintu masuk dan keluar hanya bisa di akses pada satu pintu dan selain itu pada rusun Gemawang dilengkapi dengan pos keamanan dan portal,dan apabila ada tamu harap lapor pada pos keamanan tersebut

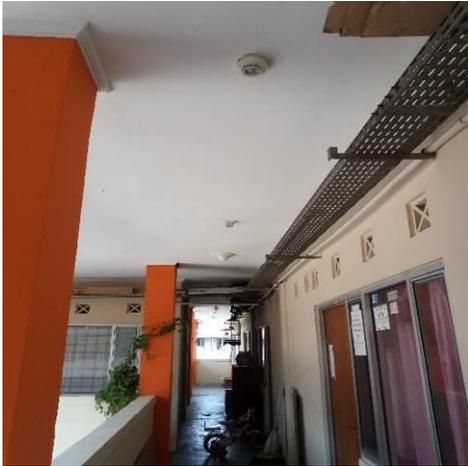
Cat Pada sebagian plafon menurut pengamat masih baik bahkan bersih

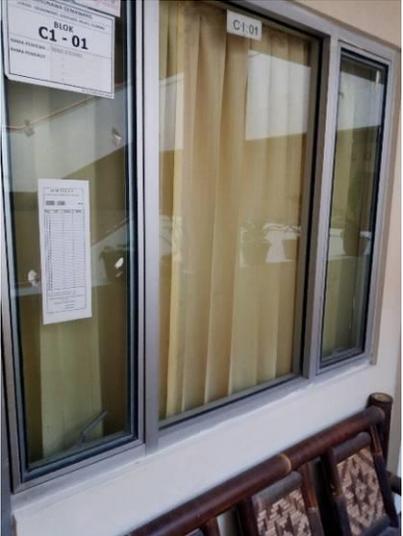
5	Jendela

<p>Jendela yang terdapat dalam rusun gemawang menggunakan bahan aluminium yang mengakibatkan lamanya umur penggunaan Kunci hendel dan engsel berfungsi sebagaimana mestinya</p> <p>panjang kaca 110 cm dan lebar 135 cm</p>
---	---------	---	---

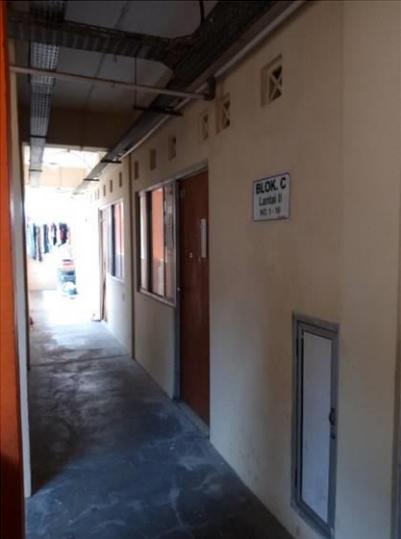
6	Lantai

Lantai dirusun menggunakan plesteran semua tidak adanya kerusakan yang berarti
7	Sistem Pemadam Kebakaran

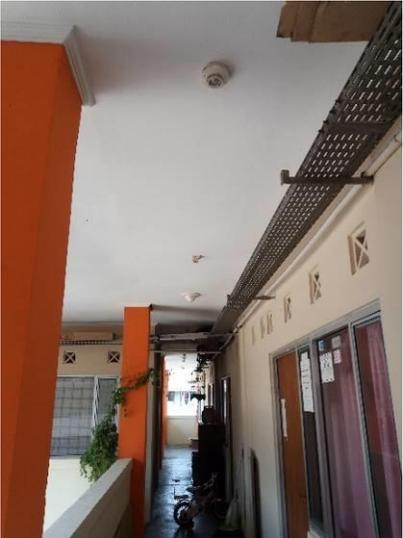
8	Sistem Fire Alarm

<p>Sistem fire alarm yang terdapat di gemawang sangat baik dikarenakan selain fire alarm juga dilengkapi dengan washer yang apabila ada nyala api sistem tersebut sudah otomatis nyala dan menyembrotkan air</p>
9	Sistem CCTV		<p>Pada rusun gemawang belum dilengkapi dengan sistem keamanan cctv Sistem keamanan di gemawang 2 ini hanya terdapat pintu portal dan pos keamanan yang terdapat di Gemawang 1 seberang jalan.</p>

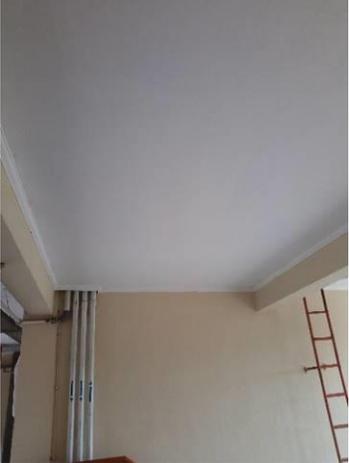
<p>Pada Rusun Gemawang blok D tampak cat plafon yang masih baik dan bersih</p>

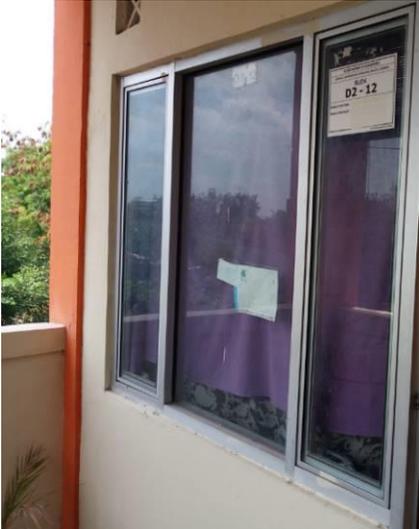
5	Jendela

<p>Jendela yang terdapat pada blok D menggunakan bahan yang sama yaitu aluminium</p> <p>penggunaan bahan ini selain awet dapat memperindah suatu penampilan jendela</p> <p>kunci, handel, engsel masih berfungsi dengan baik</p> <p>pengamat mengambil gambar pada lantai 2</p> <p>Dengan panjang 110 cm dan lebar 135 cm</p>
---	---------	--	---

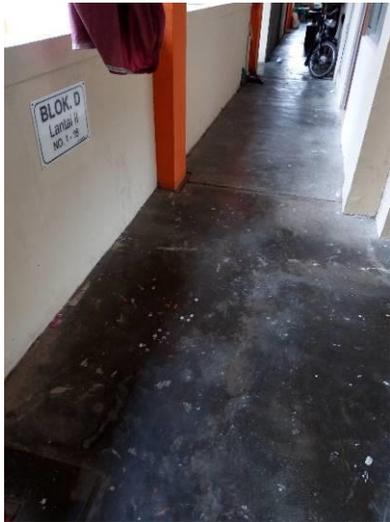
6	Lantai

Pada rusun gemawang blok D menggunakan lantai plesteran semen
7	Sistem Pemadam Kebakaran

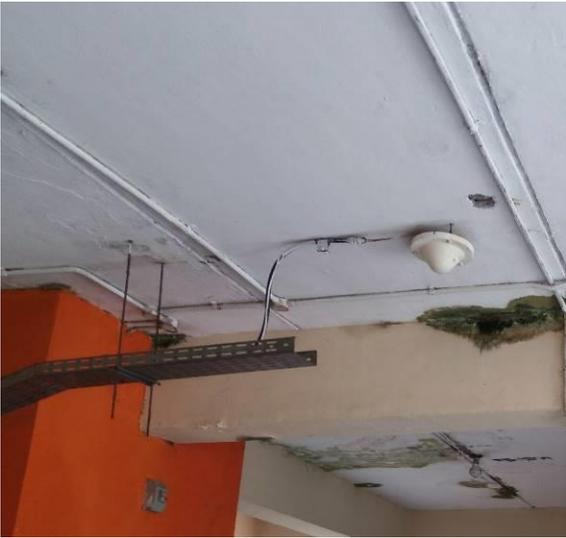
8	Sistem Fire Alarm

Sistem fire alarm yang terdapat pada blok D sangat amat baik dikarenakan di setiap lantai ada dan letaknya sangat strategis
9	Sistem CCTV		Pada blok D juga tidak dilengkapi dengan sistem cctv letak blok C dan D satu lokasi keamanan disini hanya berupa adanya portal dan pintu one gate,
