5.6.2. Analisis Lokasi *Black Spot* Pada Sta 21 + 852 s/d Sta 22+ 352 (Lokasi 6)

5.6.3. Analisis Lokasi *Black Spot* Pada Sta 8 + 628 s/d Sta 9 + 128 (Lokasi 3)

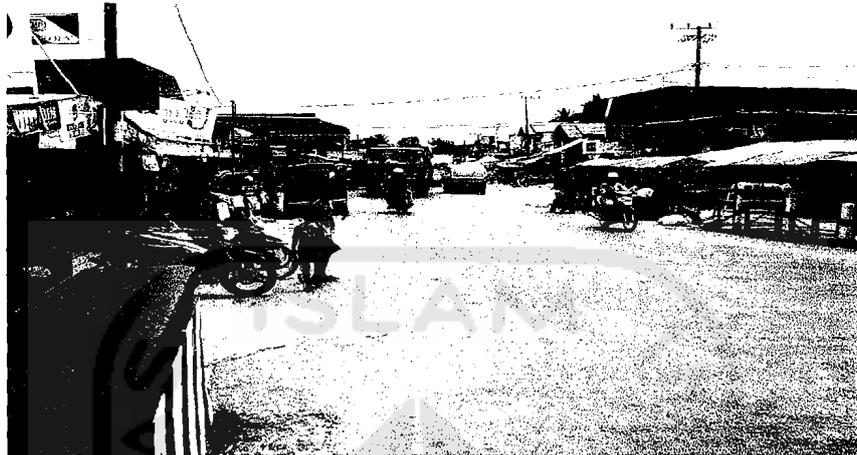
Gambar 5.22. Situasi Daerah Rawan Lokasi 6 Jembatan Manggar Besar

Pada lokasi 6 inilah merupakan lokasi yang mempunyai nilai **P** tertinggi ke 2 setelah lokasi 4. Pada lokasi ini pula telah terjadi sedikitnya 11 kasus kecelakaan pada jangka waktu lima tahun terakhir dari tahun 2001 hingga 2005 di mana telah memakan korban 6 korban meninggal, 6 luka berat dan 6 luka ringan.

Secara geometris jalan pada lokasi ini merupakan jalan lurus dimana terdapat jembatan yang panjangnya mencapai 30m. Terdiri dari 2 jalur dan 2 lajur yang masing masing lajurnya mempunyai lebar 3,5 meter tanpa median jalan. Kondisi aspal jalan yang sudah kasar dan berlubang, serta marka jalan yang tidak napak lagi memperburuk jalan dilokasi ini, untuk lebih jelas dapat di lihat pada sket berikut :

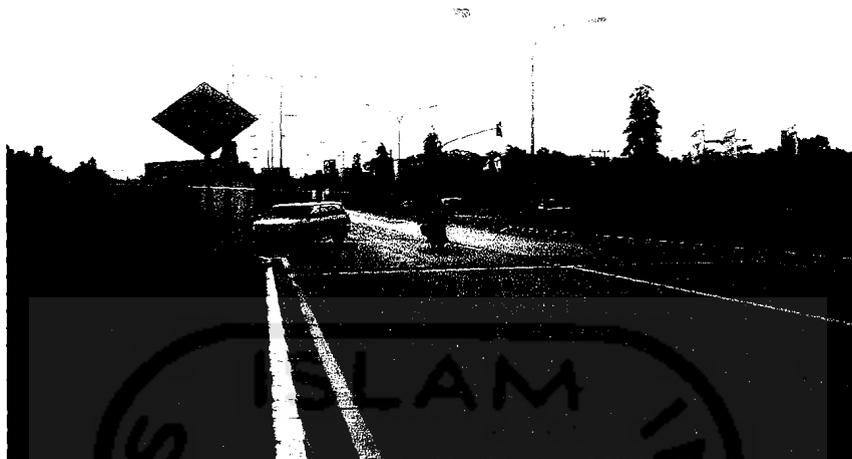
Gambar 5.34 Situasi Daerah Rawan Lokasi 3 Depan Bandara Sepinggan

Pada lokasi 3 inilah merupakan lokasi yang mempunyai nilai **P** tertinggi ke 3. Dilokasi ini pula telah terjadi sedikitnya 8 kasus kecelakaan pada jangka waktu lima tahun terakhir dari tahun 2001 hingga 2005 dimana telah memakan korban 4 korban meninggal, 2 luka berat dan 3 luka ringan.

Secara geometris jalan pada lokasi ini merupakan jalan lurus. Terdiri dari 2 jalur dan 4 lajur yang dipisahkan dengan median jalan.. Untuk lebih jelas dapat dilihat pada sket berikut :
