BAB VI

ANALISIS DATA

6.1 Analisis Kondisi Daerah Pengaliran Sungai Manna yang Kritis

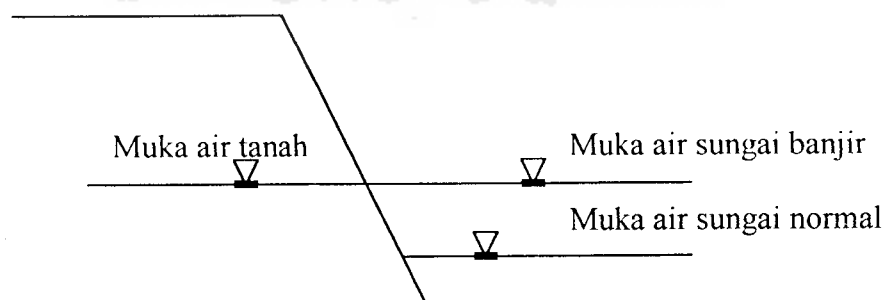
Daerah pengaliran sungai adalah daerah disekitar sungai yang berfungsi sebagai kawasan peresapan air. Perbedaan elevasi muka air sungai normal dan muka air sungai banjir yang cukup tinggi (variasi muka air) yaitu sekitar 2 meter dan akibat *range* debit sungai yang besar, merupakan suatu indikator bahwa kondisi daerah pengaliran Sungai Manna telah kritis. Bervariasinya muka air sungai tersebut menyebabkan cepat turunnya air sungai setelah terjadi banjir, hal ini membahayakan keseimbangan lereng karena air yang terdapat pada pori belum terdrainase keluar.

Gambar 6.1 Naiknya Muka Air Sungai

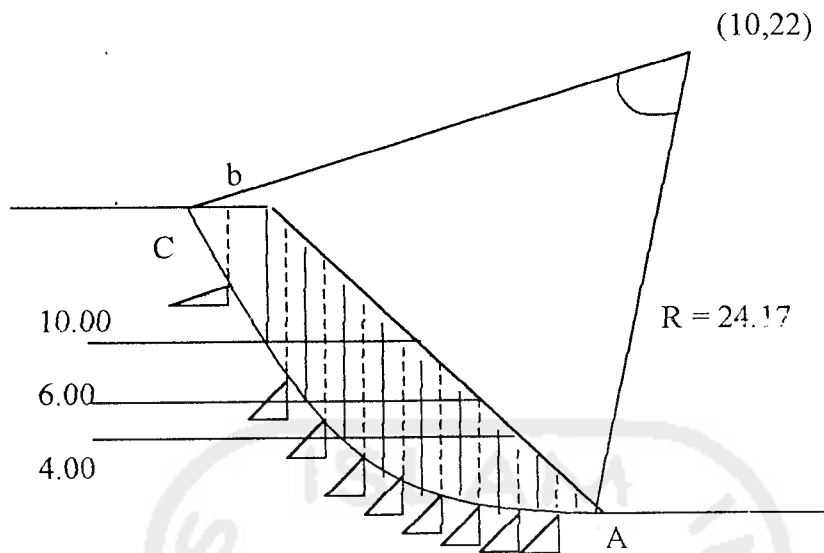
Perhitungan kelongsoran dengan cara *trial error* didapat kelongsoran kritis seperti gambar 6.14.

$$SF = \frac{(LAC \times c) + \sum N \tan \phi}{\sum T} = 0.447 < 1.5$$

$$X = 10 \quad Y = 22 \quad R = 24.17$$

$$B = 2.6 \quad \theta = 6 \quad LAC = 25.317$$

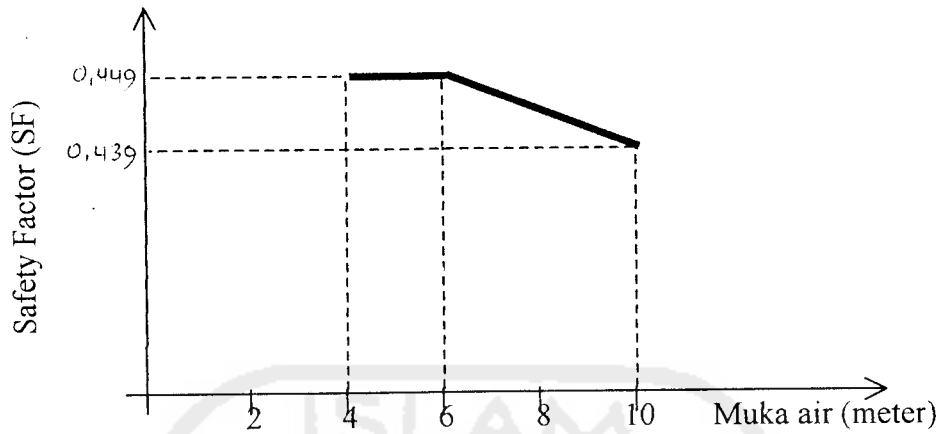
$$SF = \frac{(LAC \times c) + \sum N \tan \phi}{\sum T} = 0.439 \rightarrow \text{kritis}$$

Gambar 6.16 Grafik hubungan Safety Factor (SF) dengan muka air

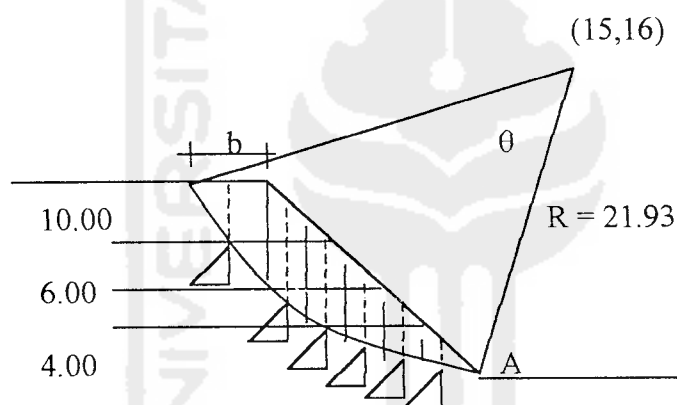
$$SF = \frac{(\text{LAC} \times c) + \sum N \tan \phi}{\sum T} = 0.382 < 1.5$$

$$X = 10 \quad Y = 22 \quad R = 24.17$$

$$B = 2.6 \quad \theta = 6 \quad \text{LAC} = 25.317$$

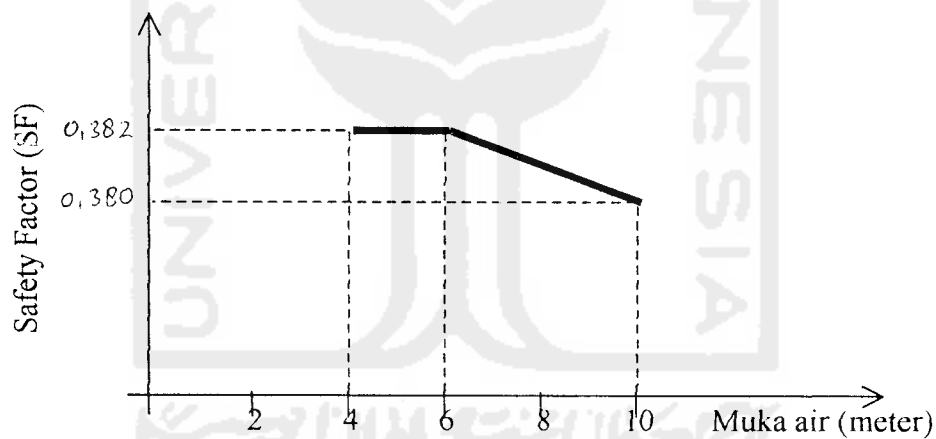
$$SF = \frac{(LAC \times c) + \sum N \tan \phi}{\sum T} = 0.380 \rightarrow \text{kritis}$$

Gambar 6.19 Grafik hubungan Safety Factor (SF) dengan muka air
