**EVALUASI KONDISI PERKERASAN JALAN
KALIURANG KM 13 – KM 14 BERDASARKAN
NILAI PCI SERTA PERENCANAAN
PENANGANANNYA
(*EVALUATION OF PAVEMENT CONDITION FOR
KALIURANG ROAD SECTION KM 13 TO KM 14
BASED ON PCI METHOD INCLUDING DESIGN OF
TREATMENTS*)**

**PROGRAM STUDI TEKNIK SIPIL
FAKULTAS TEKNIK SIPIL DAN PERENCANAAN
UNIVERSITAS ISLAM INDONESIA**

2020

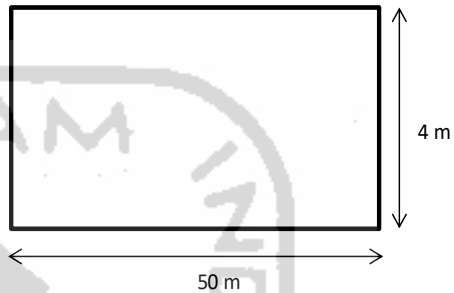
Tabel L-2. 1 Perhitungan PCI segmen 1

Formulir Survey Kondisi Perkerasan Jalan					
Surveyor	kheny,icha,umi	Stasiun	13+000	No Segmen	1
Lokasi	Jl. Kaliurang km 13 - km 14	Tanggal	22/10/2019	Luas Area	50m
Tipe-tipe Kerusakan			Sketsa Area Segmen		
1	Retak Kulit Buaya	m^2

2	Kegemukan	m^2			
3	Retak Blok	m^2			
4	benjol dan Turun	m^2			
5	Keriting	m^2			
6	Ambblas	m^2			
7	Retak Pinggir	m^2			
8	Lubang	m^2			
9	Alur	m^2			
10	Sungkur	m^2			
11	Tambalan	m^2			
12	Agregat Licin	m^2			
13	Retak Sambungan	m^2	16	Retak Slip	m^2
14	Bahu Jalan Turun	m^2	17	Pengembangan	m^2
15	Retak Memanjang Melintang	m^2	18	Pelapukan dan Butiran Lepas	m^2
Tipe, Luas dan Kualitas Kerusakan					
Tipe	8	11	15		
Luas Kerusakan	0,035	23,8724	4,995		
	0,112	0,693	6		
		6,4262			
		25,9773			
Total Severity Level	L		10,995		
	M	0,147	56,9689		
	H				
Perhitungan PCI					
<i>Distres Type</i>	<i>Severity Level</i>	<i>Density (%)</i>	<i>Deduct Value</i>	PCI = 100 - CDV	
8	M	0,03675	18	55

11	M	14,24223	51		
15	L	2,74875	2		
Total Deduct Value (TDV)			71	rating	
Corrected deduct Value (CDV)			45	fair
