TUGAS AKHIR

EVALUASI KONDISI PERKERASAN JALAN BERDASARKAN NILAI *PCI* DAN *RCI* PADA RUAS JALAN MAGELANG KM 11 - KM 12,5 DI KABUPATEN MAGELANG (*EVALUATION OF PAVEMENT CONDITION BASED ON PCI AND RCI VALUE ON KM 11 - KM 12,5 MAGELANG ROAD, MAGELANG DISTRICT*)

**Indra Febryawan
10511152**

**PROGRAM STUDI TEKNIK SIPIL
FAKULTAS TEKNIK SIPIL DAN PERENCANAAN
UNIVERSITAS ISLAM INDONESIA
2017**

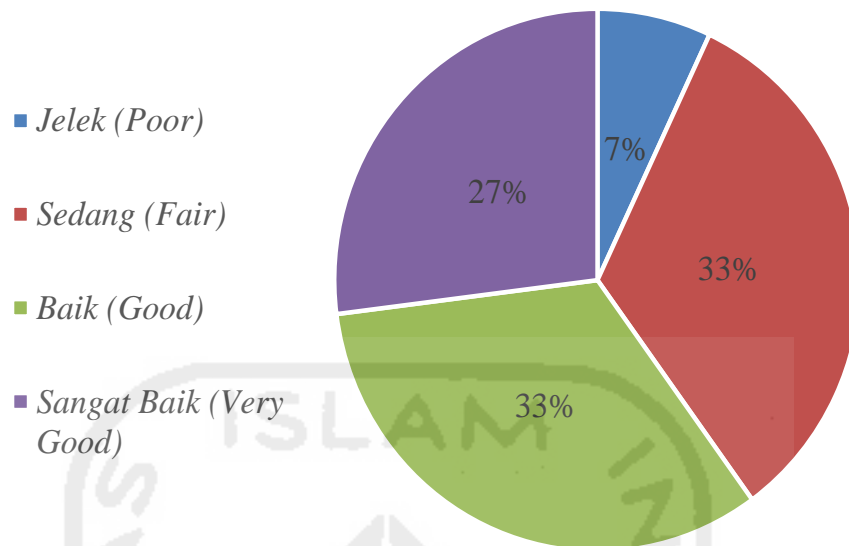
Gambar 5.7 Diagram Persentase *Rating* Nilai *PCI* Arah Yogyakarta – Magelang

<i>Rating</i>	Jumlah Segmen	Persentase (%)	
Gagal (<i>Failed</i>)	0	0	7 (Gagal-Jelek)
Sangat Jelek (<i>Very Poor</i>)	0	0	
Jelek (<i>Poor</i>)	1	7	
Sedang (<i>Fair</i>)	5	33	33 (Sedang)
Baik (<i>Good</i>)	5	33	60 (Baik-Sangat Baik)
Sangat Baik (<i>Very Good</i>)	4	27	
Total	15	100

Dari keseluruhan segmen yang telah diteliti baik ruas jalan arah Yogyakarta – Magelang maupun sebaliknya, kondisi perkerasan dari arah Magelang – Yogyakarta kondisinya lebih baik berdasarkan hasil dari Tabel 5.25 dan Tabel 5.26. Hal ini disebabkan karena kendaraan berat yang melintasi ruas jalan dari arah Magelang menuju Yogyakarta membawa beban (muatan) yang relatif kecil, sedangkan yang melintasi ruas jalan dari arah Yogyakarta menuju Magelang membawa beban yang cukup besar sehingga berdampak pada kerusakan.

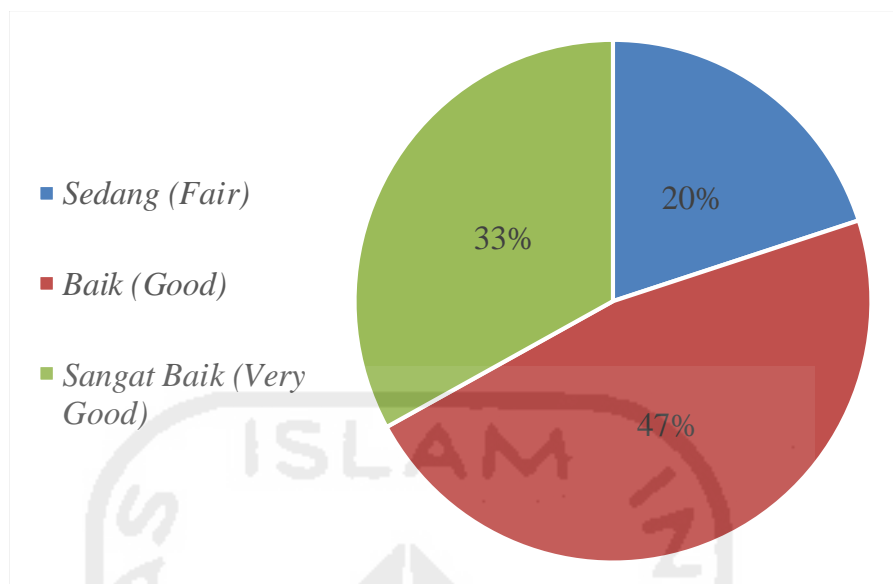
Gambar 5.8 Diagram Persentase *Rating* Nilai *PCI* Arah Magelang – Yogyakarta

<i>Rating</i>	Jumlah Segmen	Persentase (%)	
Gagal (<i>Failed</i>)	0	0	0 (Gagal-Jelek)
Sangat Jelek (<i>Very Poor</i>)	0	0	
Jelek (<i>Poor</i>)	0	0	
Sedang (<i>Fair</i>)	3	20	20 (Sedang)
Baik (<i>Good</i>)	7	47	80 (Baik-Sangat Baik)
Sangat Baik (<i>Very Good</i>)	5	33	
Total	15		100

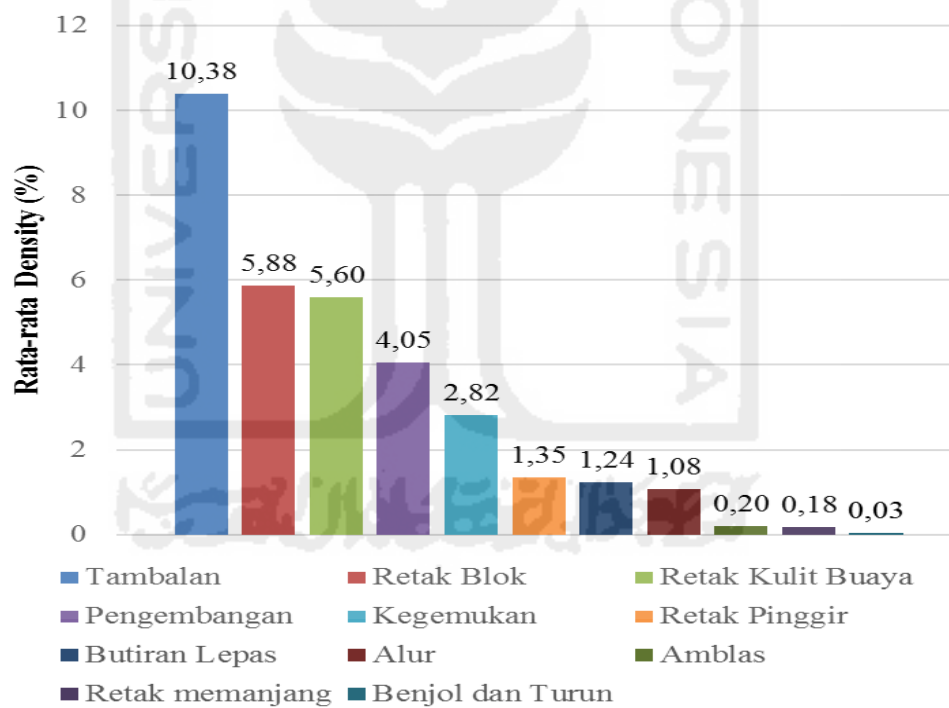
Gambar 5.9 Nilai Rata-Rata *Density* Arah Yogyakarta – Magelang segmen 1 s/d segmen 15

No	Jenis Kerusakan	Rata-Rata <i>Density</i> (%)
		Yogyakarta - Magelang
1	Tambalan	10,38
2	Retak Blok	5,88
3	Retak Kulit Buaya	5,60
4	Pengembangan	4,05
5	Kegemukan	2,82
6	Retak Pinggir	1,35
7	Butiran Lepas	1,24
8	Alur	1,08
9	Amblas	0,20
10	Retak memanjang	0,18
11	Benjol dan Turun	0,03

Berdasarkan pemeriksaan dilapangan kerusakan yang terjadi pada ruas jalan arah Yogyakarta – Magelang merupakan yang tertinggi dengan terdapat 11 jenis kerusakan yaitu : retak kulit buaya, kegemukan, retak blok, benjol dan turun, amblas, retak pinggir, alur, tambalan, retak memanjang, pengembangan dan butiran lepas. Sedangkan untuk ruas jalan arah Magelang – Yogyakarta terdapat 8

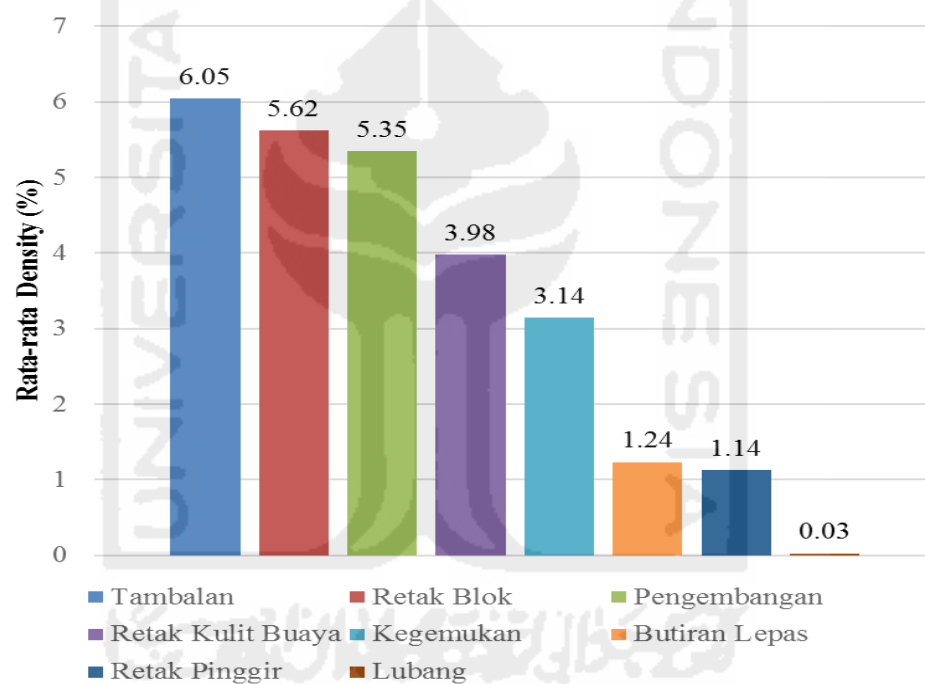
Gambar 5.10 Nilai Rata-Rata *Density* Arah Magelang – Yogyakarta segmen 16 s/d segmen 30

No	Jenis Kerusakan	Rata-Rata <i>Density</i> (%)
		Magelang - Yogyakarta
1	Tambalan	6,05
2	Retak Blok	5,62
3	Pengembangan	5,35
4	Retak Kulit Buaya	3,98
5	Kegemukan	3,14
6	Butiran Lepas	1,24
7	Retak Pinggir	1,14
8	Lubang	0,03

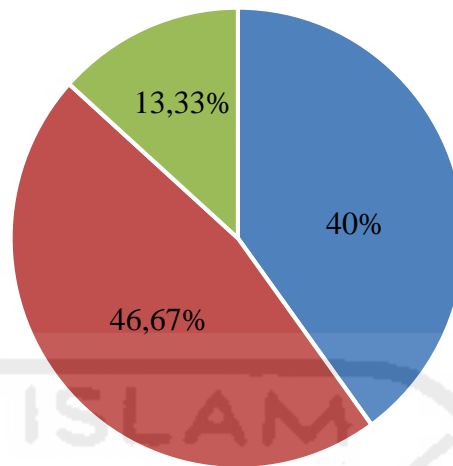
Gambar 5.11 Persentase Nilai *IRI* Arah Yogyakarta – Magelang Lajur Kiri

Kondisi Jalan	Jumlah Segmen	Persentase (%)
Baik (B)	6	40
Sedang (S)	7	46,67
Rusak Ringan (RR)	2	13,33
Jumlah	15	100

Berdasarkan Tabel 5.31, Tabel 5.32, Tabel 5.33 dan Tabel 5.34 serta Gambar 5.11, Gambar 5.12, Gambar 5.13 dan Gambar 5.14 diatas secara keseluruhan pada kedua arah jalan Kabupaten Magelang dari km 11 s/d km 12,5 menggambarkan fungsi pelayanan jalan tersebut. Untuk arah Yogyakarta – Magelang pada lajur kiri dengan persentase masing-masing adalah 40% kondisi baik, 46,67% kondisi sedang, 13,33% kondisi rusak ringan, sedangkan arah Yogyakarta – Magelang pada lajur kanan dengan persentase masing-masing adalah 86,67% kondisi baik dan 13,33% kondisi sedang. Untuk arah Magelang – Yogyakarta pada lajur kiri dengan persentase adalah 100% kondisi baik, sedangkan arah Magelang – Yogyakarta pada lajur kanan dengan persentase masing-masing adalah 93,33% kondisi baik dan 6,67% kondisi sedang. Hasil penilaian dengan nilai *IRI* ini tidak dapat langsung digunakan sebagai acuan dasar melaksanakan perkerasan atau melakukan program penanganan suatu jalan, dikarenakan nilai *IRI* ini belum menunjukkan kondisi kerusakan pada perkerasan secara maksimal.

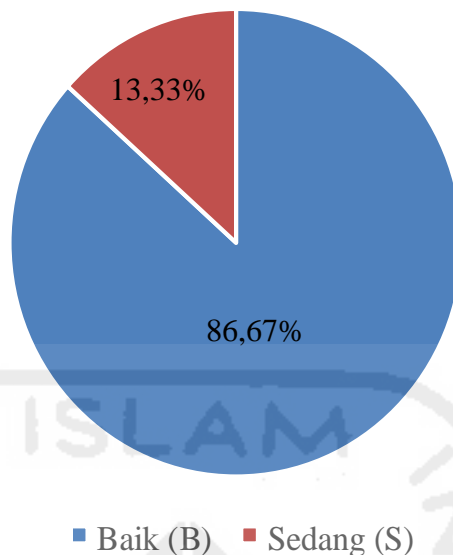
Gambar 5.12 Persentase Nilai *IRI* Arah Yogyakarta – Magelang Lajur Kanan

Kondisi Jalan	Jumlah Segmen	Persentase (%)
Baik (B)	13	86,67
Sedang (S)	2	13,33
Jumlah	15	100

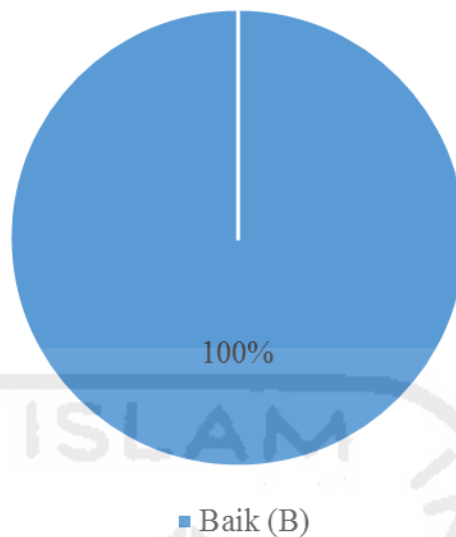
Gambar 5.13 Persentase Nilai *IRI* Arah Magelang – Yogyakarta Lajur Kiri

Kondisi Jalan	Jumlah Segmen	Persentase (%)
Baik (B)	15	100
Jumlah	15	100

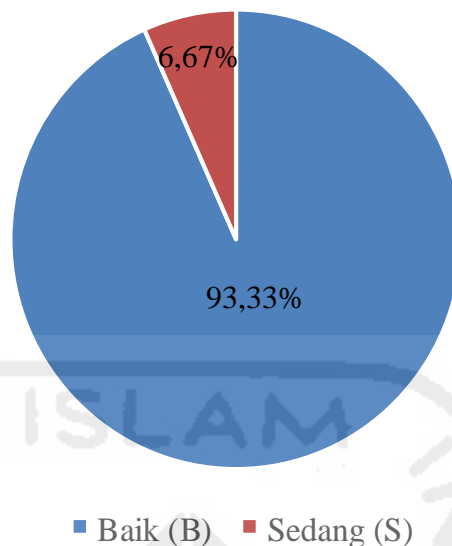
Gambar 5.14 Persentase Nilai *IRI* Arah Magelang – Yogyakarta Lajur Kanan

Kondisi Jalan	Jumlah Segmen	Persentase (%)
Baik (B)	14	93,33
Sedang (S)	1	6,67
Jumlah	15	100

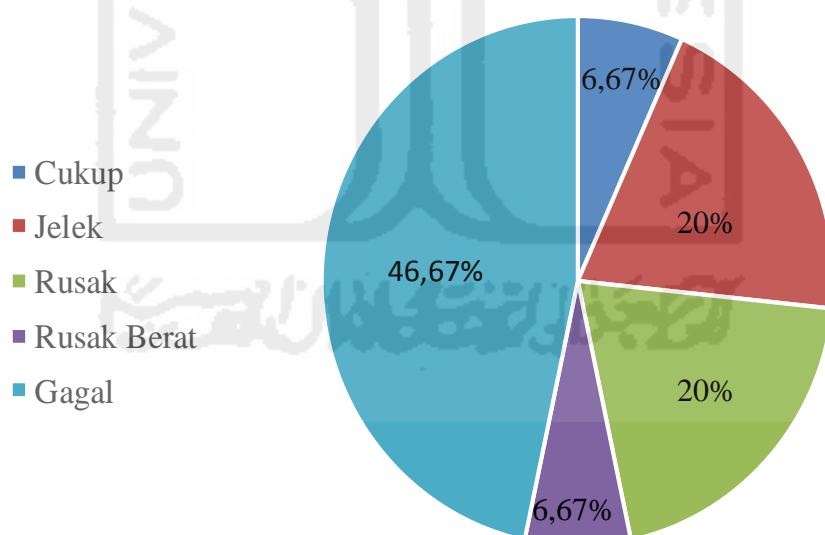
Gambar 5.15 Persentase Nilai *RCI* Arah Yogyakarta – Magelang Lajur Kiri

Kondisi Jalan	Jumlah Segmen	Persentase (%)
Cukup	1	6,67
Jelek	3	20
Rusak	3	20
Rusak Berat	1	6,67
Gagal	7	46,67
Total	15	100

Berdasarkan hasil yang diperoleh pada Tabel 5.35, Tabel 5.36, Tabel 5.37, Tabel 5.38 serta Gambar 5.15, Gambar 5.16, Gambar 5.17 dan Gambar 5.18 dapat dilihat jalan arah Yogyakarta – Magelang pada lajur kiri dengan persentase tertinggi sebesar 46,67% dengan kondisi gagal dan terendah sebesar 6,67% dengan kondisi rusak berat dan cukup, sedangkan jalan arah Yogyakarta – Magelang pada lajur kanan dengan persentase tertinggi sebesar 73,33% dengan kondisi cukup dan terendah sebesar 13,33% dengan kondisi jelek dan cukup. Untuk jalan arah Magelang – Yogyakarta pada lajur kiri dengan persentase tertinggi yaitu sebesar 100% dengan kondisi cukup, sedangkan jalan arah Magelang – Yogyakarta pada lajur kanan dengan persentase tertinggi sebesar 86,67% dengan kondisi cukup dan terendah sebesar 6,67% dengan kondisi jelek dan rusak.

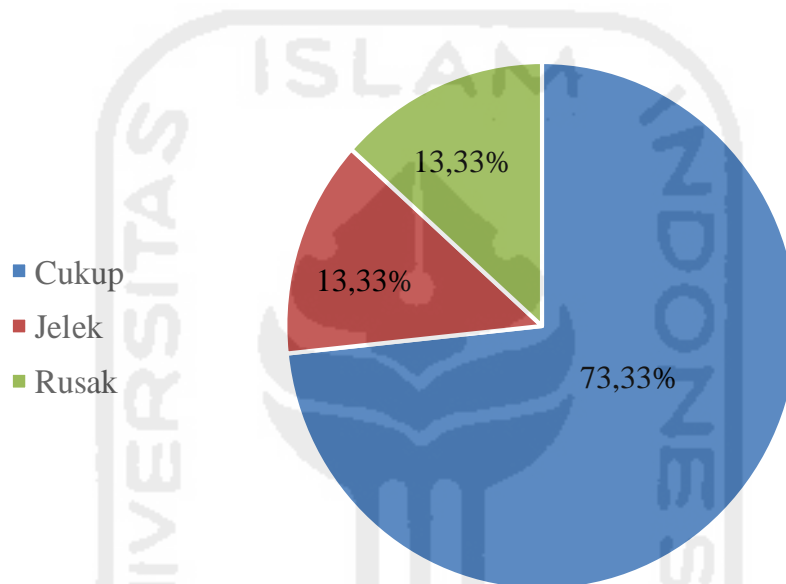
Kondisi Jalan	Jumlah Segmen	Persentase (%)
Cukup	11	73,33
Jelek	2	13,33
Rusak	2	13,33
Total	15	100

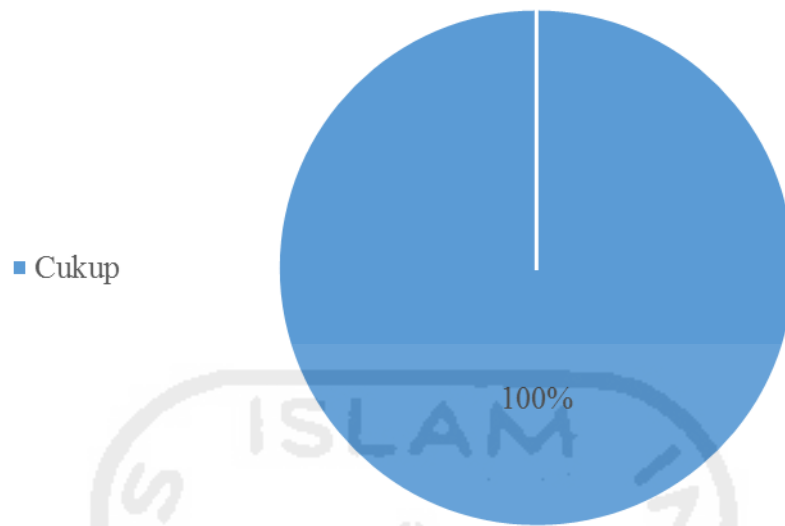
Gambar 5.17 Persentase Nilai *RCI* Arah Magelang – Yogyakarta Lajur Kiri

Kondisi Jalan	Jumlah Segmen	Persentase (%)
Cukup	15	100
Total	15	100

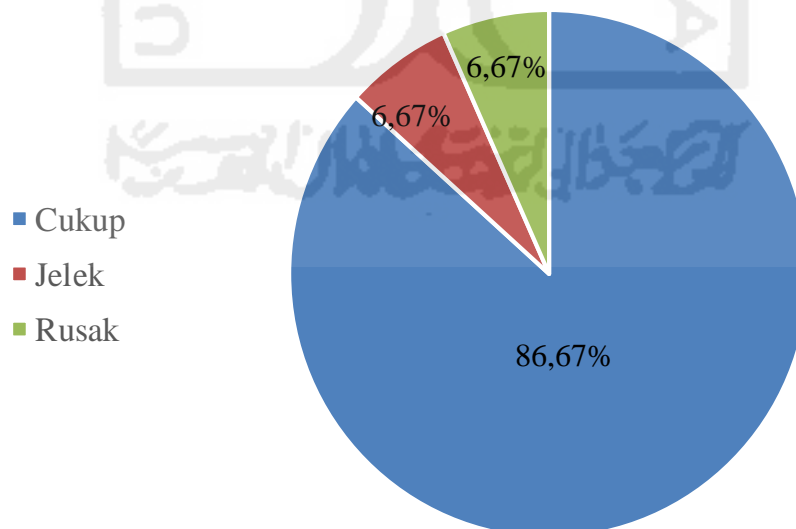
Gambar 5.18 Persentase Nilai *RCI* Arah Magelang – Yogyakarta Lajur Kanan

Kondisi Jalan	Jumlah Segmen	Persentase (%)
Cukup	13	86,67
Jelek	1	6,67
Rusak	1	6,67
Total	15	100

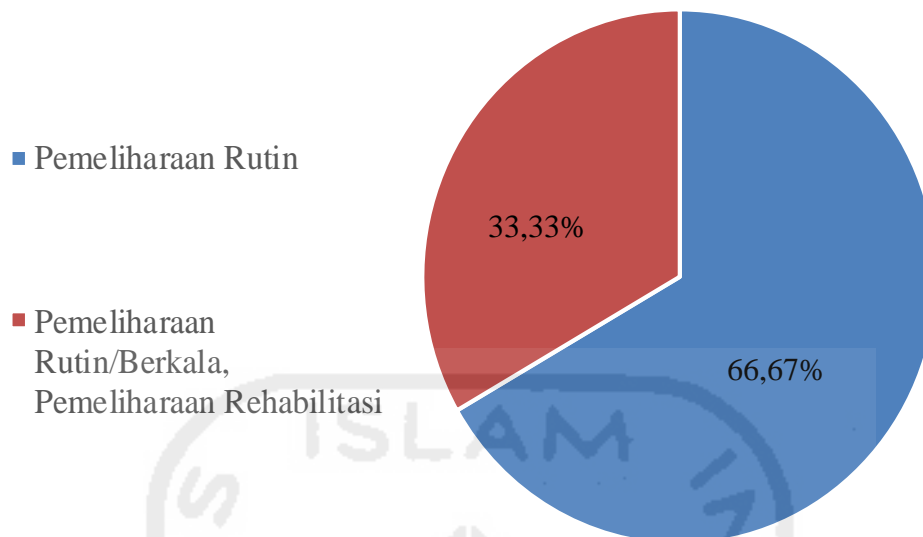
Gambar 5.22 Program Penanganan Kondisi Jalan Menurut Permen PU No : 13/PRT/M/2011

Kondisi Jalan	Persentase (%)	Program Penanganan
Baik (B)	66,67	Pemeliharaan Rutin
Sedang (S)	33,33	Pemeliharaan Rutin/Berkala, Pemeliharaan Rehabilitasi
Jumlah	100

Dari Tabel 5.41 dan Gambar 5.21 dapat diketahui kondisi jalan Kabupaten Magelang pada tiap segmen didominasi kondisi jalan kategori baik mencapai 66,67% dan kondisi jalan kategori sedang sebesar 33,33%. Program penanganan jalan yang seharusnya dilakukan pada tiap segmen, pada segmen dengan kondisi baik (B) dilakukan program pemeliharaan rutin, pada kondisi sedang (S) dilakukan program pemeliharaan rutin/berkala, pada kondisi rusak ringan (RR) dilakukan program pemeliharaan rehabilitasi, dan pada kondisi rusak berat (RB) dilakukan program rekonstruksi/peningkatan struktur.

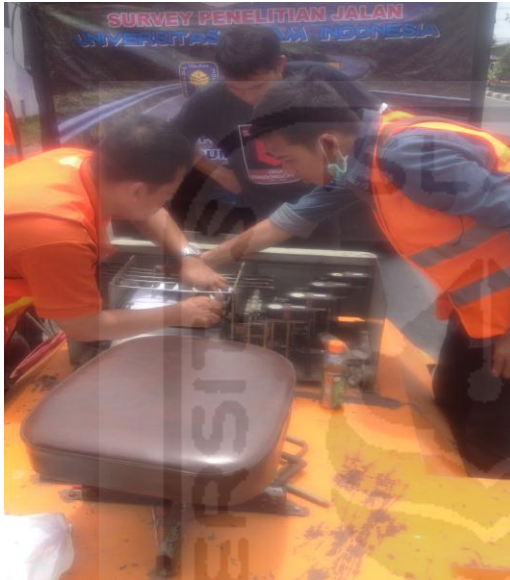
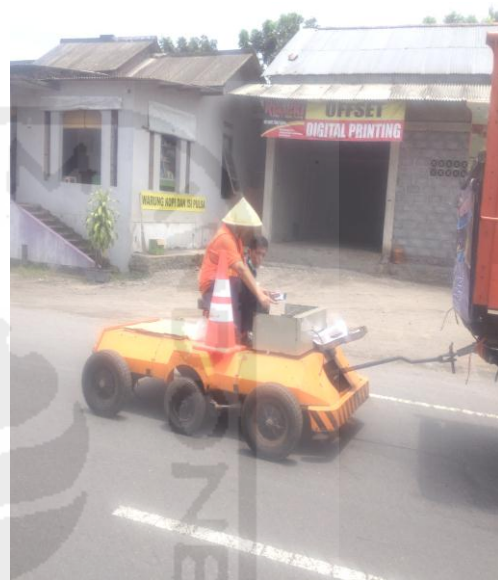
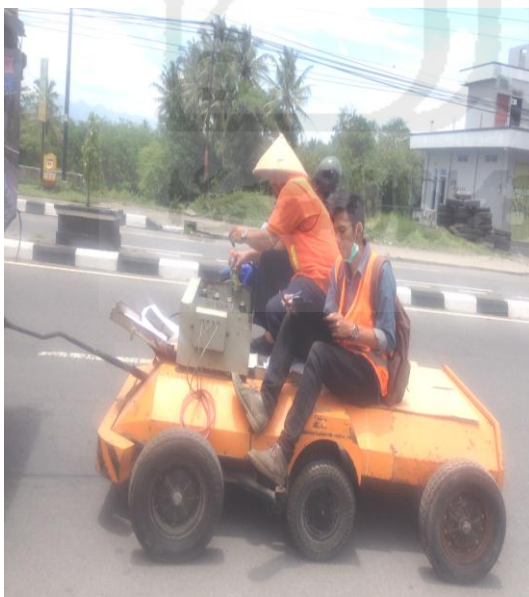
Gambar dokumentasi pengukuran ketidakrataan jalan (*IRI*), pengujian dengan alat roughometer dilakukan sebanyak empat kali pengujian yaitu arah Yogyakarta – Magelang pada lajur kiri dan lajur kanan serta arah Magelang – Yogyakarta pada lajur kiri dan lajur kanan.
