**EVALUASI JEMBATAN DENGAN METODE *BRIDGE
MANAGEMENT SISTEM (BMS)* (Studi Kasus:Jembatan
Bogem, Prambanan)
(*BRIDGE EVALUATION USING BRIDGE
MANAGEMENT SISTEM (BMS)*) (Study Case:*Bogem
Bridge, Prambanan*)**

**TRANGGONO AJI SATMOKO
16511104**

**PROGRAM STUDI TEKNIK SIPIL
FAKULTAS TEKNIK SIPIL DAN PERENCANAAN
UNIVERSITAS ISLAM INDONESIA
2021**

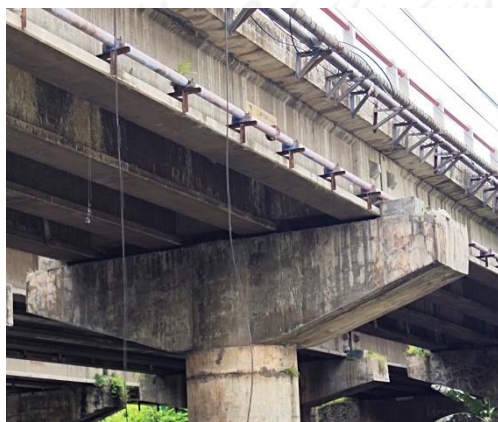
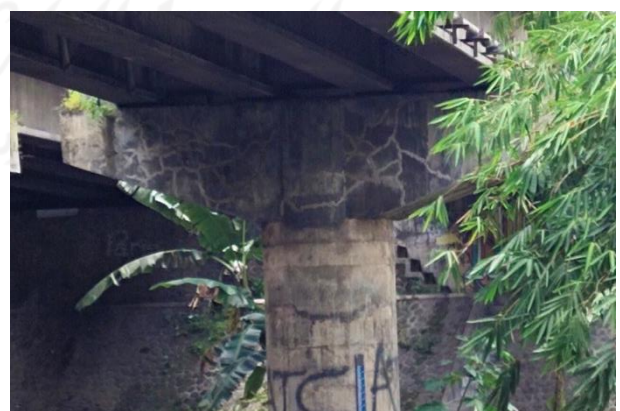
Kepala jembatan tetap dalam posisinya, dengan kata lain kepala tiang tidak bergerak baik berguling, berputar, turun, ataupun terpuntir. Hal ini menandakan bahwasannya kepala tiang masih dalam keadaan yang baik. Gambar kepala tiang dapat dilihat pada Gambar 5.3.

Gambar 5.3 Kepala Tiang (a) Pilar 1 (b) Pilar 2 Jembatan Bogem A

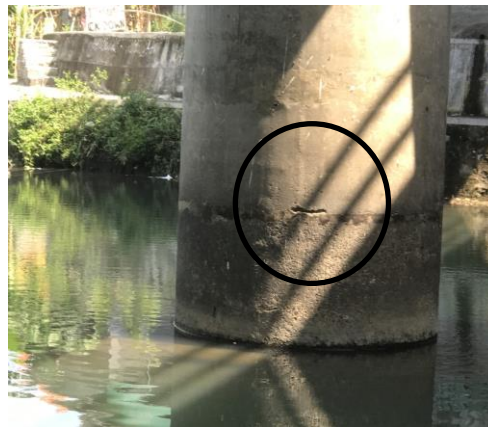
Terdapat kerontokan beton pada bagian pilar 1 (satu) yang mengakibatkan terlihatnya tulangan sengkang. Hal ini dapat dilihat pada Gambar 5.4.

Gambar 5.4 Selimut Beton yang Mengelupas Sehingga Terlihat Tulangan Pada Pilar 1 Jembatan Bogem A

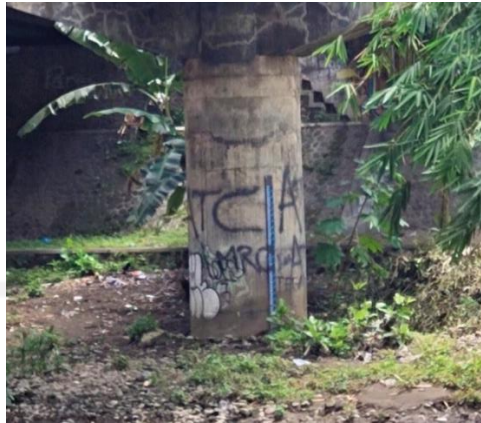
Pada pilar 2 tidak ditemukan adanya keretakan ataupun kerontokan selimut beton yang mengakibatkan tulangan terlihat. Akan tetapi, disekitar pilar 2 di atas *pile cap* ditemukan banyak tumpukan batuan. Hal tersebut ditakutkan akan mempengaruhi kinerja pondasi atau dapat mempengaruhi penurunan pondasi. Gambar 5.5 menunjukkan kondisi pilar 2 Jembatan Bogem A.

Gambar 5.5 Kondisi Pilar 2 Jembatan Bogem A

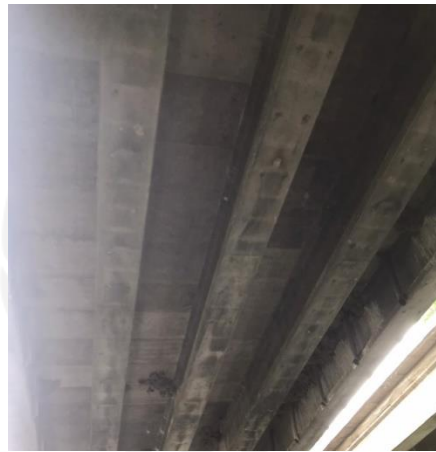
Pada pelat lantai bentang kedua tidak ditemukan adanya lendutan pada pelat. Selain itu, tidak ditemukan adanya beton yang mengalami keropos, pecah atau hilangnya beton, keausan, maupun keretakan pada beton. Menunjukkan bahwasannya pelat lantai bentang kedua masih dalam kondisi yang baik. Hal ini dapat dilihat pada Gambar 5.10 yang menunjukkan kondisi pelat lantai bentang kedua Jembatan Bogem A.

Gambar 5.10 Kondisi Pelat Lantai Bentang Kedua Jembatan Bogem A

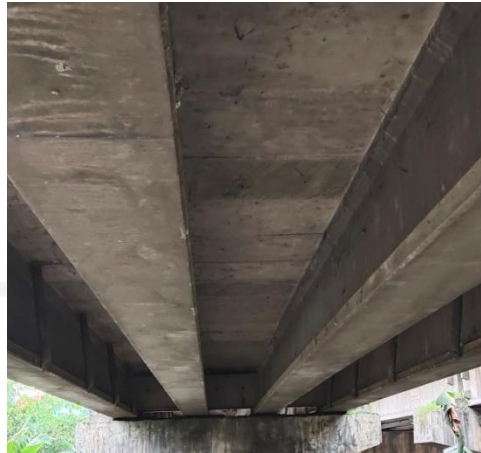
Sama halnya dengan bentang pertama dan kedua, pelat lantai pada bentang ketiga masih dalam keadaan yang baik. Dapat dilihat pada Gambar 5.11 yang menunjukkan kondisi pelat bentang ketiga Jembatan Bogem A.

Gambar 5.11 Kondisi Pelat Lantai Bentang Ketiga Jembatan Bogem A

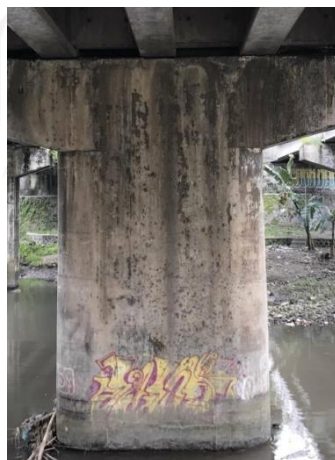
Tidak ditemukan adanya keretakan maupun kerontokan selimut beton pada pilar 1. Hal ini berarti pilar 1 masih dalam kondisi yang baik. Gambar 5.23 menunjukkan kondisi pilar 1.

Gambar 5.23 Kondisi Pilar 1 Jembatan Bogem B

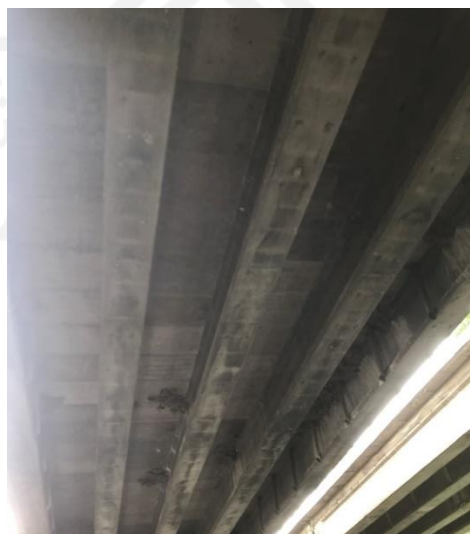
Gambar 5.28 Kondisi Pelat Lantai Bentang Kedua Jembatan Bogem B

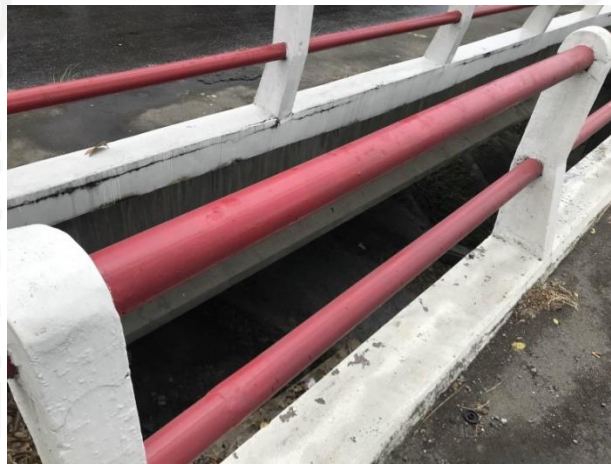
Tidak ditemukan bagian yang mengalami pengelupasan atau terlihat adanya karat pada tiang sandaran, mengidentifikasi bahwasannya tiang sandaran masih dalam keadaan yang baik. Pengaplikasian cat pada besi mampu mencegah terjadinya perkaratan pada tiang sandaran. Gambar 5.38 hingga Gambar 5.40 menunjukkan kondisi tiang sandaran pada masing-masing bentang di Jembatan Bogem B.

Gambar 5.38 Kondisi Tiang Sandaran Pada Bentang Pertama Jembatan Bogem B

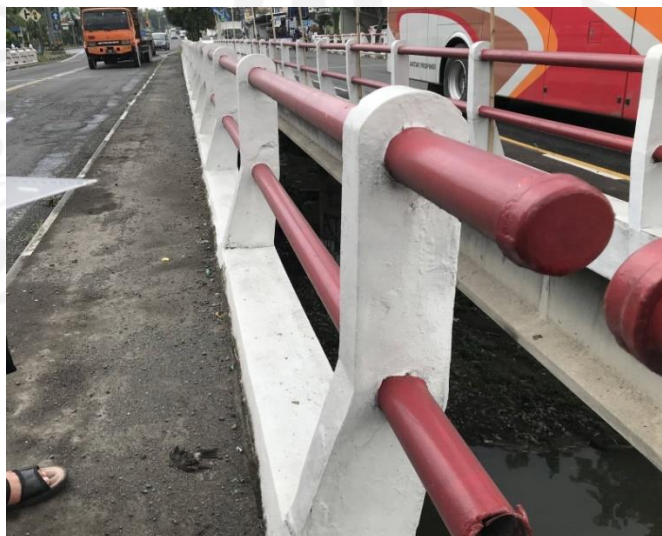
Gambar 5.39 Kondisi Tiang Sandaran Pada Bentang Kedua Jembatan Bogem B

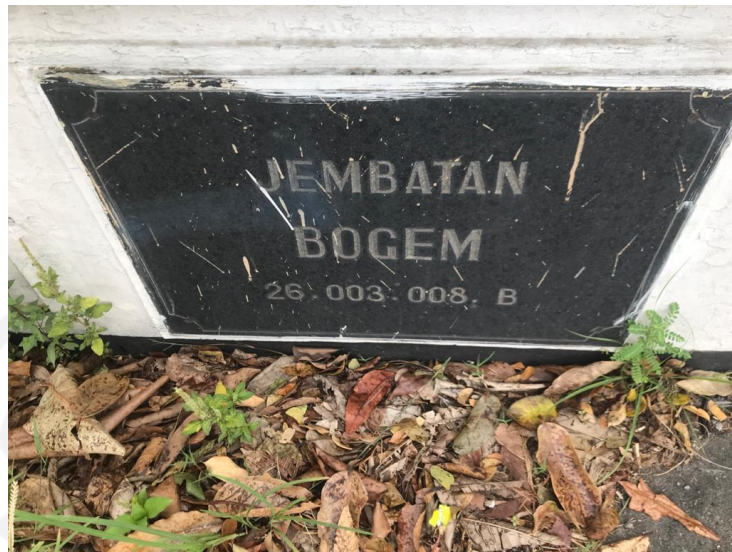
Gambar 5.41 Papan Nama Jembatan Bogem B

Papan nama Jembatan Bogem B masih dalam keadaan yang baik. Papan nama sudah mencakup nama jembatan dan nomor jembatan. Lebih baik apabila ditambahkan tahun pembuatan serta rute jembatan. Gambar 5.41 menunjukkan papan nama Jembatan Bogem B.

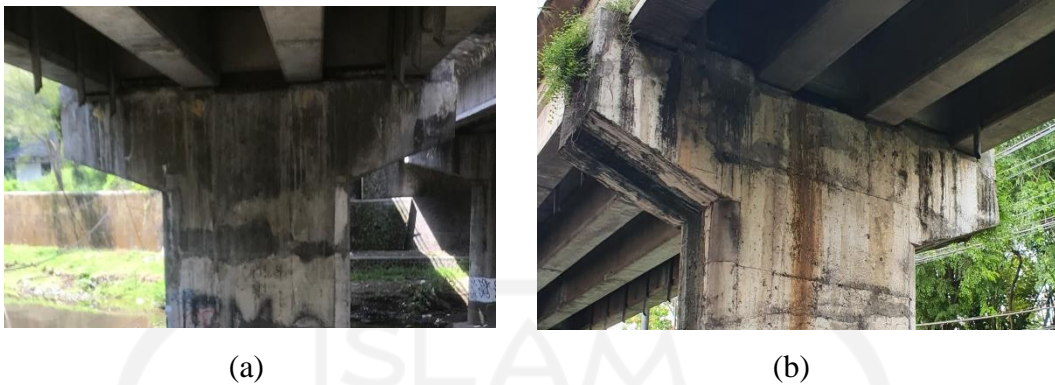
Baik kepala tiang pilar pertama dan kedua, keduanya masih dalam kondisi yang baik, karena kepala tiang tidak mengalami pergerakan, baik berguling, berputar, turun, ataupun terpuntir. Gambar 5.42 menunjukkan kondisi kepala tiang Jembatan Bogem C.

Gambar 5.42 Kepala Tiang (a) Pilar 1 (b) Pilar 2 Jembatan Bogem C

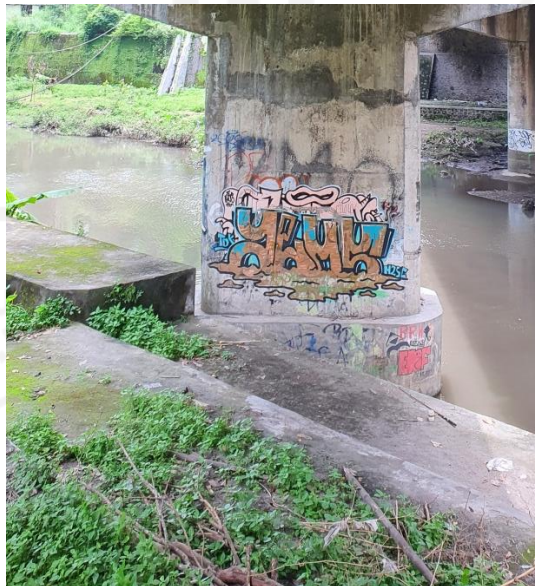
Gambar 5.43 Kondisi Pilar 1 Jembatan Bogem C

Pada pilar 1, tidak ditemukan adanya keretakan maupun kerontokan selimut beton. Selain itu, di sekitar pilar juga terlihat bersih tidak terdapat tumpukan batuan ataupun sampah. Maka dari itu, untuk pilar 1 masih dalam kondisi yang baik. Gambar 5.43 menunjukkan kondisi pilar 1 Jembatan Bogem C.

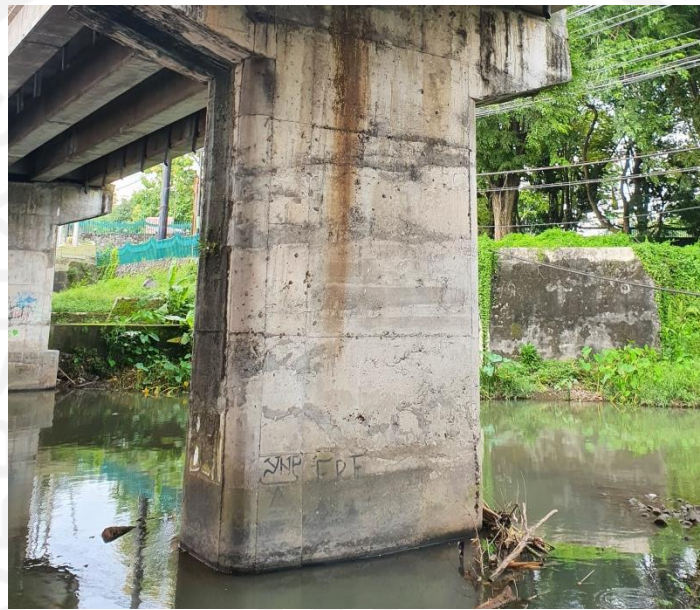
Gambar 5.44 Kondisi Pilar 2 Jembatan Bogem C

Keretakan maupun kerontokan selimut beton tidak ditemukan pada pilar 2, hal ini berarti pilar 2 masih dalam keadaan yang baik. Akan tetapi, terlihat adanya sedikit tumpukan sampah di sekitar pilar 2. Gambar 5.44 menunjukkan kondisi pilar 2 Jembatan Bogem C.

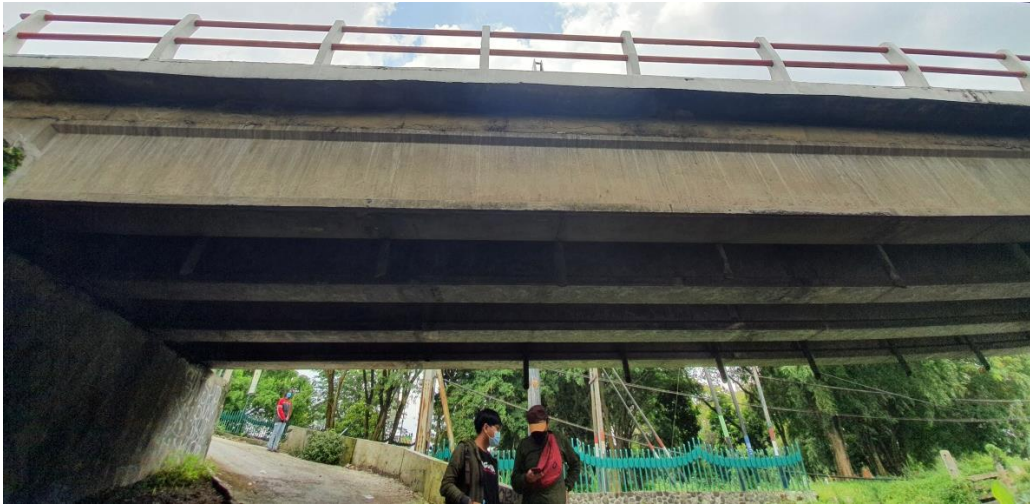
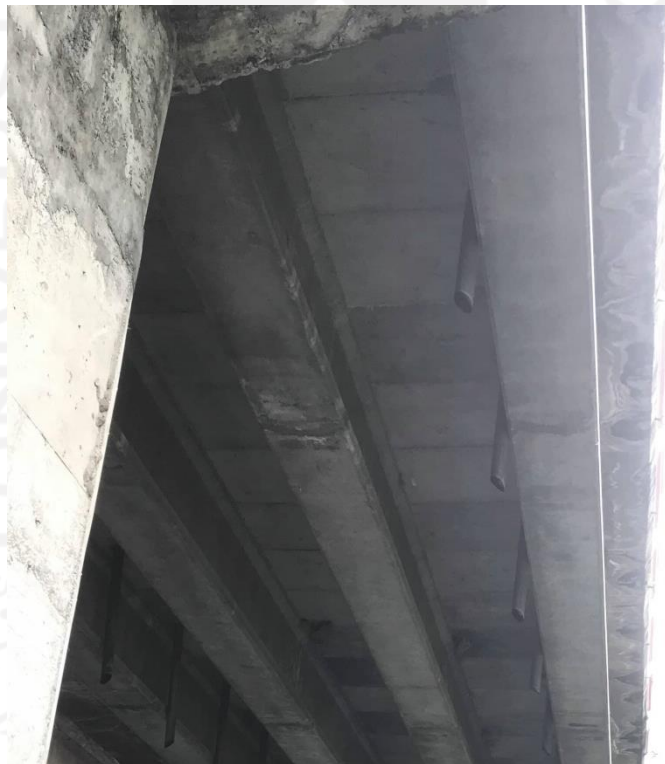
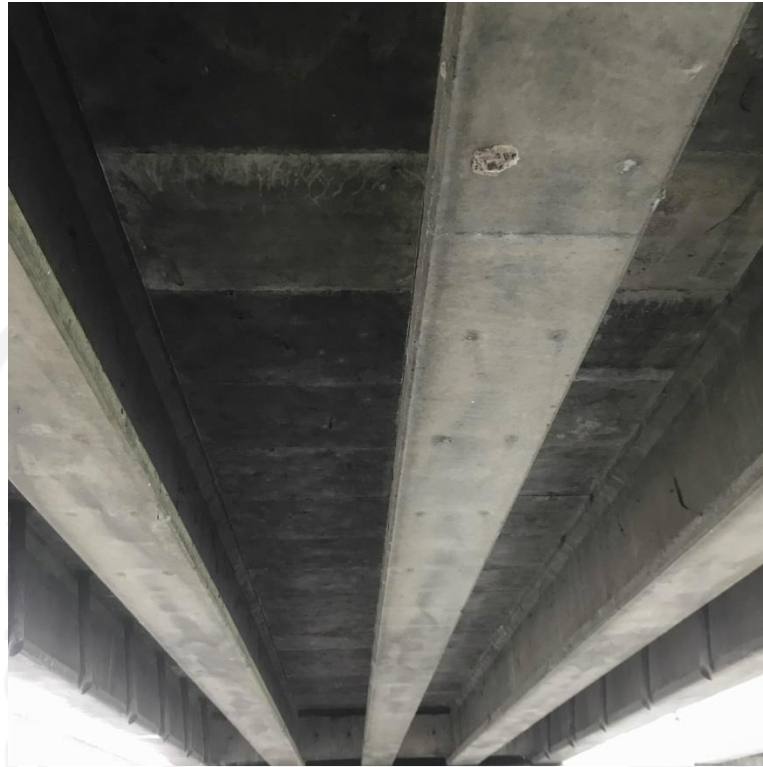
Sama halnya dengan gelagar Jembatan Bogem A dan Jembatan Bogem B, pada gelagar Jembatan Bogem C tidak ditemukan adanya gelagar yang melendut, pecah atau kehilangan beton, aus, keropos, maupun mengalami kerontokan beton. Hal ini menandakan bahwasannya gelagar pada setiap bentang jembatan (bentang pertama, kedua dan ketiga) masih dalam kondisi baik. Gambar 5.45, Gambar 5.46, dan Gambar 5.47 menunjukkan kondisi gelagar masing-masing bentang Jembatan Bogem C.

Gambar 5.45 Kondisi Gelagar Bentang Pertama Jembatan Bogem C

Gambar 5.46 Kondisi Gelagar Bentang Kedua Jembatan Bogem C

Gambar 5.47 Kondisi Gelagar Bentang Ketiga Jembatan Bogem C

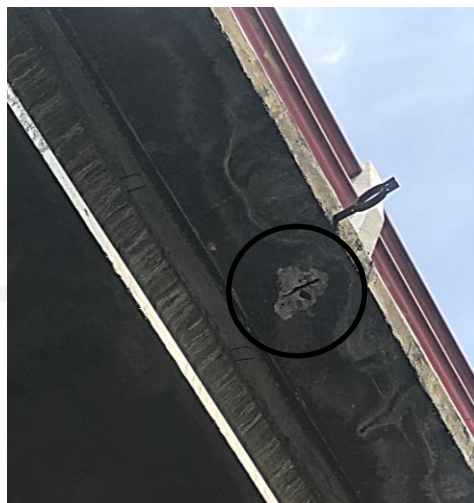
Pada plat lantai utama pelat lantai bentang pertama Jembatan Bogem C masih dalam keadaan yang baik, yakni tidak ditemukan adanya kerontokan beton, beton keropos, pecah atau hilangnya beton, ataupun melendut. Akan tetapi, pada pelat lantai bagian sayap – trotoar, ditemukan adanya kerontokan beton yang hingga menyebabkan terlihatnya tulangan pelat. Gambar 5.48 menunjukkan kerontokan beton pada pelat lantai.

Gambar 5.48 Selimut Beton yang Mengelupas Sehingga Terlihat Tulangan Pada Pelat Lantai Bentang Pertama Jembatan Bogem C

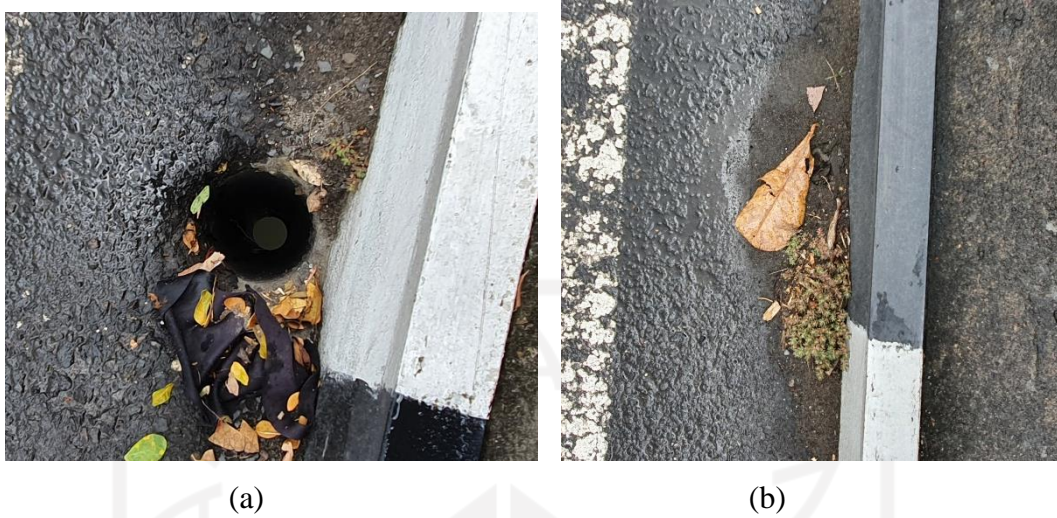
Gambar 5.51 Contoh Pipa Cucuran Pada Bentang 2 Jembatan Bogem C

Pada bentang kedua, terdapat dua puluh dua pipa cucuran dengan jumlah pipa cucuran yang tersumbat sebanyak sebelas buah.

(a) Pipa Cucuran Tidak Tersumbat (b) Pipa Cucuran Tersumbat

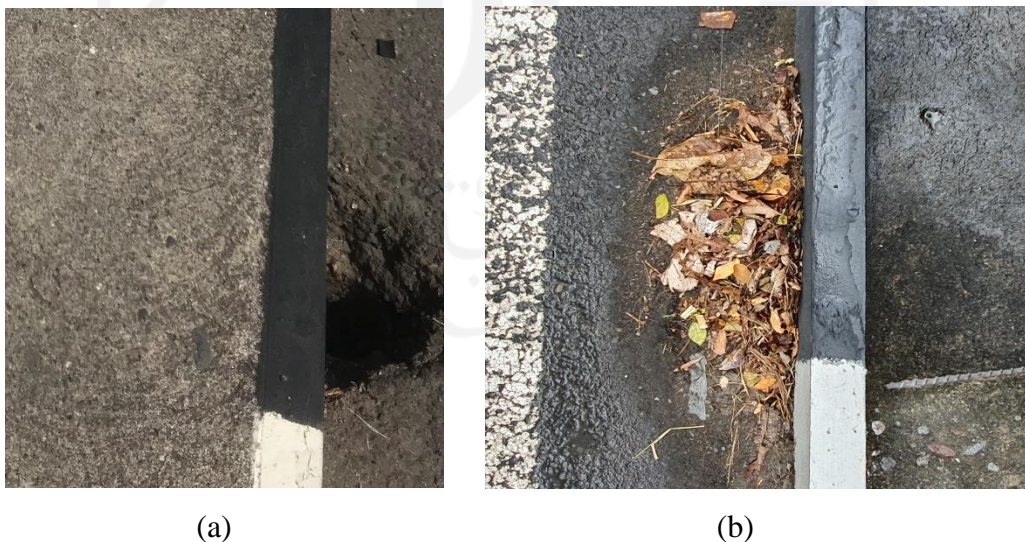
Gambar 5.52 Contoh Pipa Cucuran Pada Bentang 3 Jembatan Bogem C

Terdapat delapan belas pipa cucuran dengan sepuluh diantaranya tersumbat pada bentang ketiga Jembatan Bogem C. Gambar 5.52 menunjukkan contoh pipa cucuran pada bentang ketiga Jembatan Bogem C.

(a) Pipa Cucuran Tidak Tersumbat (b) Pipa Cucuran Tersumbat

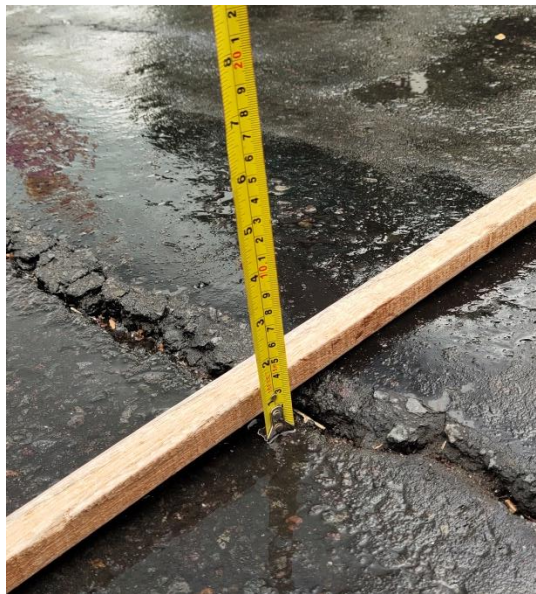
Gambar 5.53 Perbedaan Tinggi *Expansion Joint 1* Jembatan Bogem C

Perbedaan tinggi yang terjadi antara oprit bagian barat dengan betang pertama Jembatan Bogem C setinggi 2 sentimeter. Karena beda tinggi yang terjadi kurang dari 3 sentimeter, maka *expansion joint 1* dinyatakan baik. Gambar 5.53 menunjukka beda tinggi pada *expansion joint 1* Jembatan Bogem C.

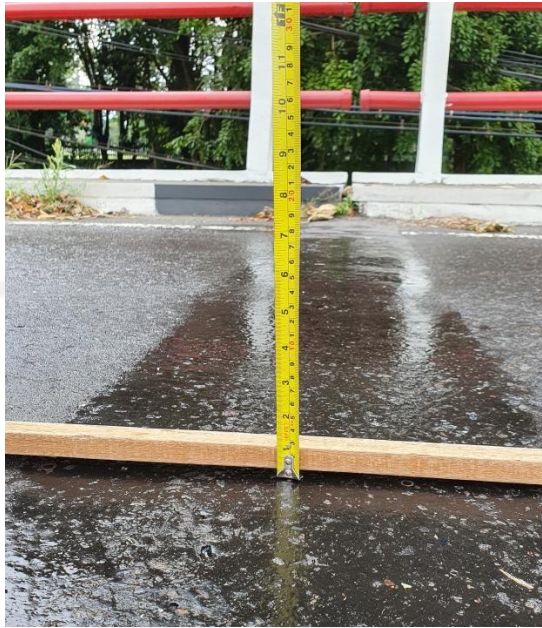
Gambar 5.54 Perbedaan Tinggi *Expansion Joint* 2 Jembatan Bogem C

Perbedaan tinggi antara bentang 1 dan bentang 2 sebesar 1,5 sentimeter. Karena tingginya kurang dari 3 sentimeter maka *expansion joint 2* masih dalam kondisi baik. Gambar 5.54 menunjukkan perbedaan tinggi pada *expansion joint 2*.

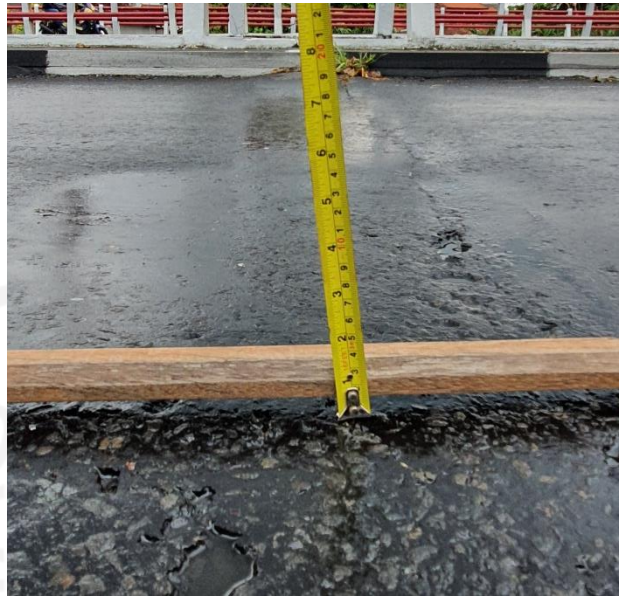
Gambar 5.55 Perbedaan Tinggi *Expansion Joint* 3 Jembatan Bogem C

Antara bentang kedua dengan ketiga Jembatan Bogem C terjadi adanya beda tinggi sebesar 2,5 sentimeter. Oleh karena perbedaan tinggi yang terjadi kurang dari 3 sentimeter, maka *expansion joint* 3 masih dalam keadaan yang baik. Perbedaan tinggi pada *expansion joint* 3 dapat dilihat pada Gambar 5.55.

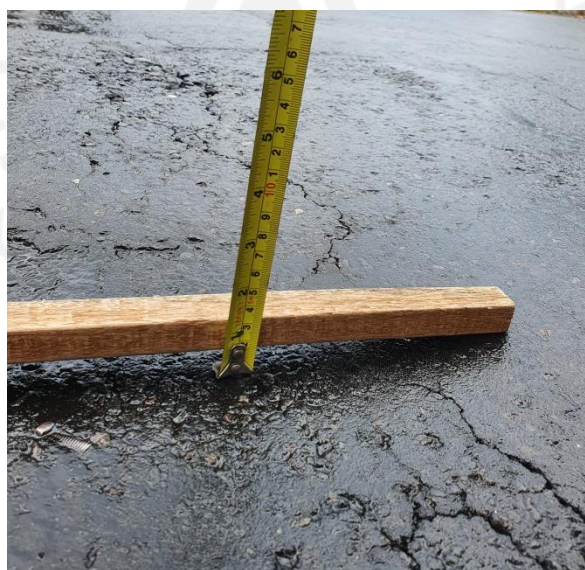
Gambar 5.56 Perbedaan Tinggi *Expansion Joint* 4 Jembatan Bogem C

Sama halnya dengan *expansion joint* 3, perbedaan tinggi yang terjadi antara bentang ketiga dengan oprit bagian timur sebesar 2,5 sentimeter. Menunjukkan bahwasannya *expansion joint* 4 masih dalam keadaan yang baik. Perbedaan tinggi pada *expansion joint* 4 dapat dilihat pada Gambar 5.56.

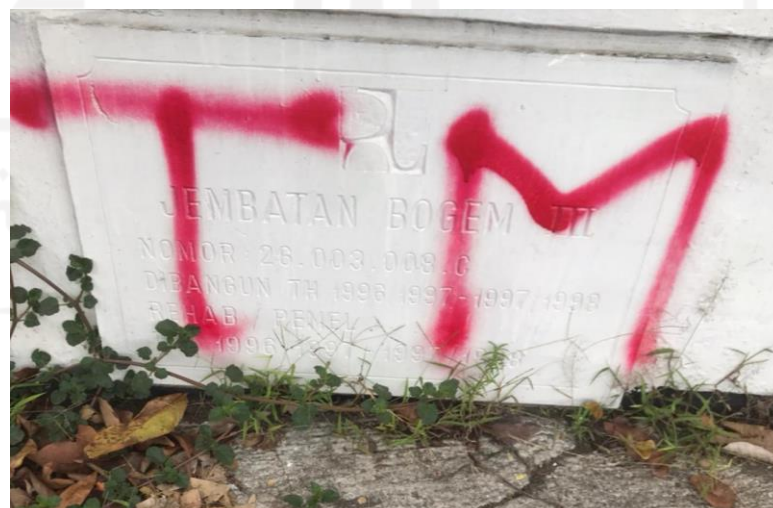
Gambar 5.57 Papan Nama Jembatan Bogem C

Papan nama Jembatan Bogem C sudah cukup detail mendeskripsikan jembatan. Akan tetapi, tulisannya sudah mulai memudar dan terdapat coretan merah berbahan *pylox* yang mengganggu tulisan, sehingga perlu adanya perbaikan pada papan nama dengan cara melakukan pengecatan ulang agar tulisan menjadi lebih jelas. Gambar 5.57 menunjukkan kondisi papan nama Jembatan Bogem C.

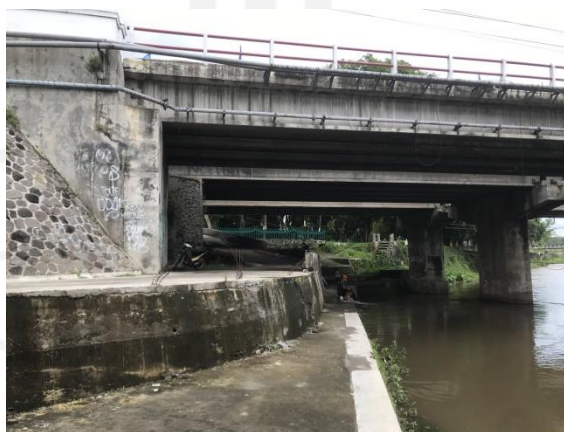
Gambar 5.62 Dinding Penahan Tanah di Depan Abutment

Struktur bangunan yang mantap ditunjang dengan adanya dinding penahan tanah dengan lebar enam meter serta tinggi dua setengah meter dari muka air yang melindungi abutment jembatan, sehingga air tidak dapat menyentuh dasar abutment secara langsung. Maka dari itu, secara struktur, bangunan bawah jembatan aman dari gerusan air. Berikut ini dapat dilihat pada Gambar 5.62 dinding penahan tanah.
