**EVALUASI TINGKAT KERUSAKAN PERKERASAN
LENTUR JALAN KAPTEN HARYADI NGEBEL GEDE
BERDASARKAN NILAI *SDI* DAN *IRI*
(*EVALUATION OF DAMAGE LEVEL IN KAPTEN
HARYADI NGEBEL GEDE ROAD BASED ON VALUE
OF SDI AND IRI*)**

**Rachmat Aditya Prabowo
12511078**

**PROGRAM STUDI TEKNIK SIPIL
FAKULTAS TEKNIK SIPIL DAN PERENCANAAN
UNIVERSITAS ISLAM INDONESIA
2017**

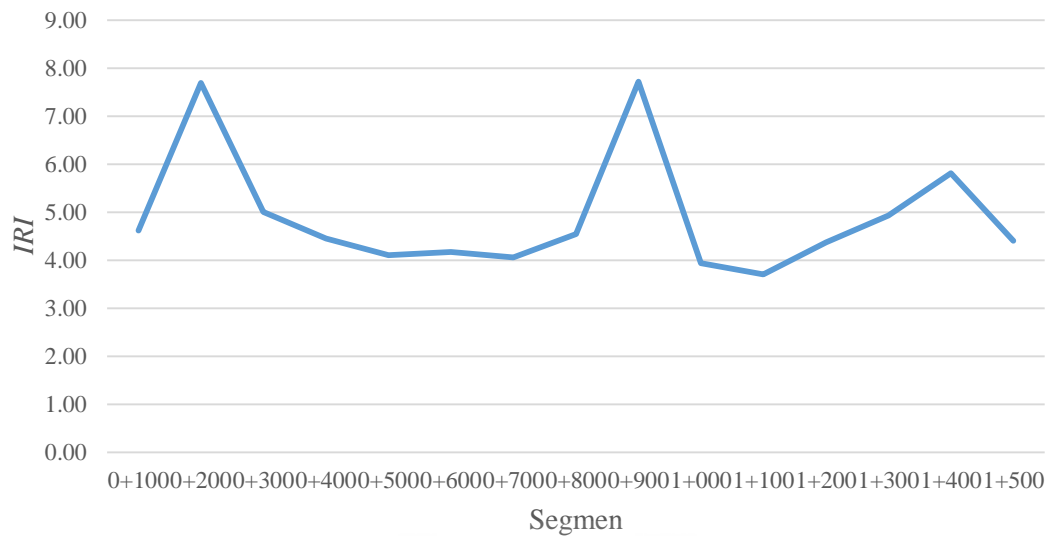
Gambar 5.1 Profil IRI Jalan Kapt. Haryadi

Grafik di atas menunjukkan profil *IRI* dan *SDI* pada ruas Jalan Kapt. Haryadi. Dapat dilihat pada gambar di atas apabila nilai *SDI* naik maka nilai *IRI* juga akan naik pada segmen yang sama begitu pula sebaliknya, hal ini menunjukkan bahwa nilai *SDI* dan *IRI* mempunyai hubungan. Untuk mengetahui seberapa besar hubungan antara nilai *SDI* dan *IRI* maka dilakukan perhitungan koefisien korelasi. Data *SDI* dan *IRI* untuk menghitung koefisien korelasi dapat dilihat pada Tabel 5.12 di bawah.
