**EVALUASI KONDISI PERKERASAN LENTUR
JALAN KALIURANG KM 15-16 BERDASARKAN
METODE PCI DAN MANUAL DESAIN PERKERASAN
JALAN BINA MARGA 2017 BAGIAN II
(*EVALUATION OF FLEXIBLE PAVEMENT
CONDITION FOR KALIURANG ROADWAY KM 15 TO
16 BASED ON PCI METHOD AND 2017 BINA MARGA
PAVEMENT DESIGN MANUAL SECTION II*)**

**Suciani Rahayu
15511155**

**PROGRAM STUDI TEKNIK SIPIL
FAKULTAS TEKNIK SIPIL DAN PERENCANAAN
UNIVERSITAS ISLAM INDONESIA
2022**

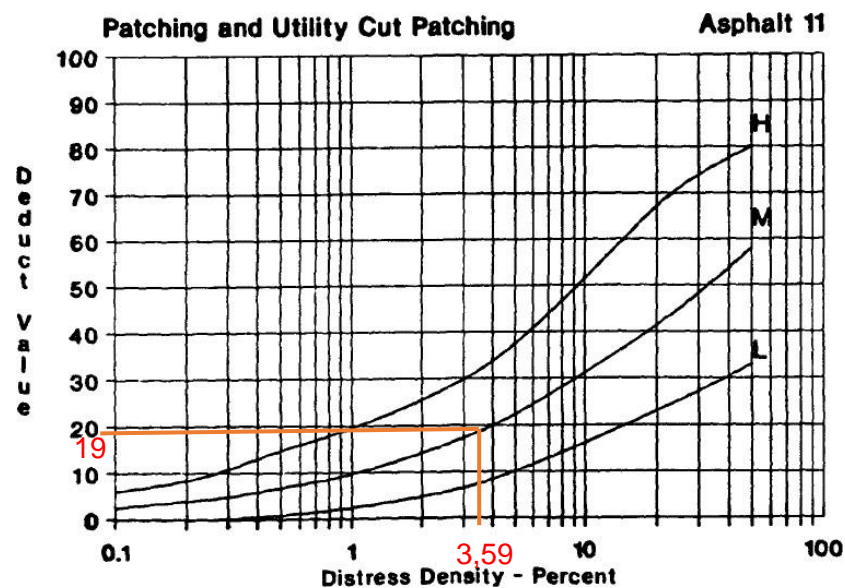
Gambar 5. 1 Penentuan Nilai *Deduct Value* untuk Tambalan
Sumber: Shahin (1994)

$$\begin{aligned}
 \text{Density} &= \frac{\square\square}{\square\square} \times 100\% \\
 &= \frac{12,59}{350} \times 100\% \\
 &= 3,597\%
 \end{aligned}$$

Dari perhitungan di atas, diperoleh *deduct value* dari jenis kerusakan patching dengan cara menghubungkan antara kurva *density* dan *deduct value*, dapat lihat Gambar 5.1 di bawah ini.

Berdasarkan Gambar 5.1, nilai *deduct value* untuk setiap tingkat keparahan dapat diperoleh sebagai berikut.

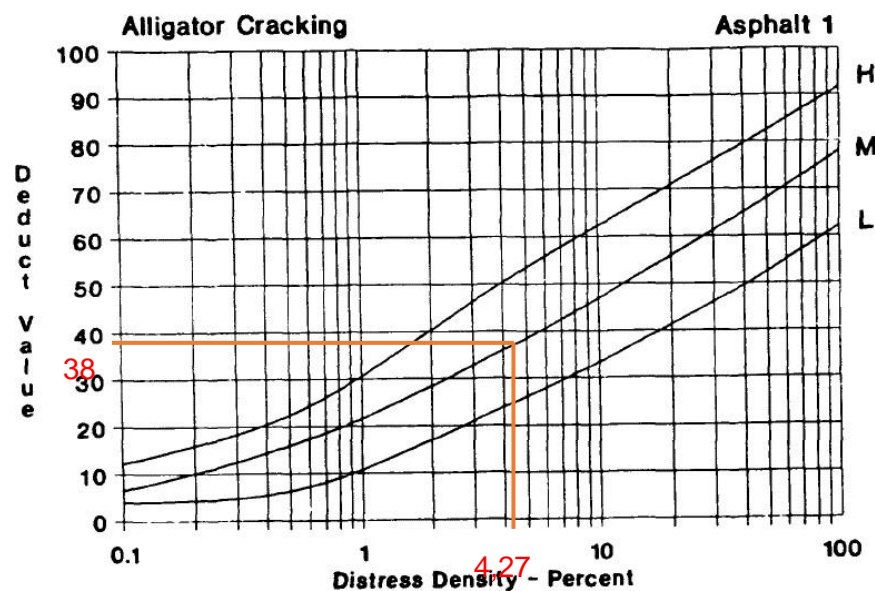
Gambar 5. 2 penentuan Nilai *Deduct Value* untuk Retak Kulit Buaya
Sumber: Shahin (1994)

$$\begin{aligned} \text{Density} &= \frac{\square\square}{\square\square} \times 100\% \\ &= \frac{14,964}{350} \times 100\% \\ &= 4,275\% \end{aligned}$$

Dari perhitungan di atas, diperoleh *deduct value* dari jenis kerusakan *patching* dengan cara menghubungkan antara kurva *density* dan *deduct value*, dapat lihat Gambar 5.2 di bawah ini.

Berdasarkan Gambar 5.2, nilai *deduct value* untuk setiap tingkat keparahan dapat diperoleh sebagai berikut.

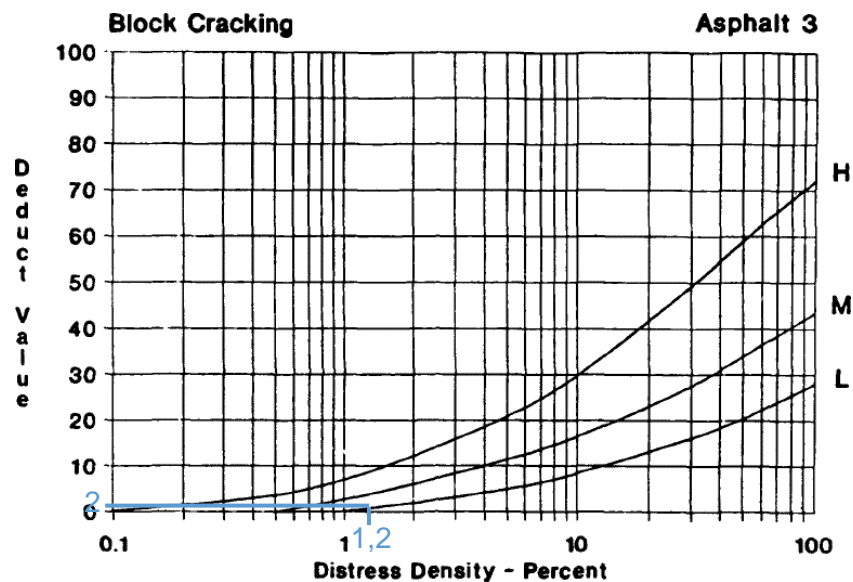
Gambar 5. 3 penentuan Nilai *Deduct Value* untuk *Block Cracking*
Sumber: Shahin (1994)

$$\begin{aligned} \text{Density} &= Ad/As \times 100\% \\ &= 4,34/350 \times 100\% \\ &= 1,24\% \end{aligned}$$

Dari perhitungan di atas, diperoleh *deduct value* dari jenis kerusakan *block cracking* dengan cara menghubungkan antara kurva *density* dan *deduct value*, dapat lihat Gambar 5.3 di bawah ini.

Berdasarkan Gambar 5.3, nilai *deduct value* untuk setiap tingkat keparahan dapat diperoleh sebagai berikut.

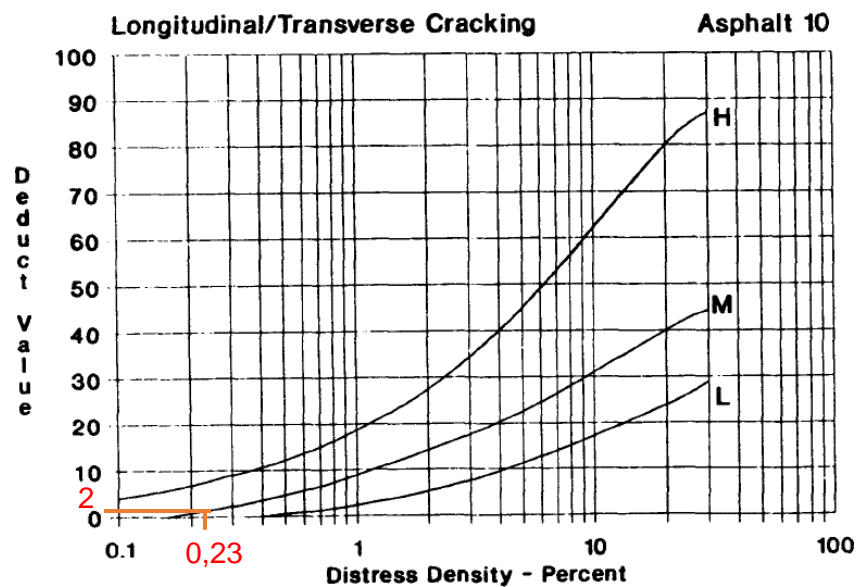
Gambar 5. 4 penentuan Nilai *Deduct Value* untuk *Longitudinal Cracking*
Sumber: Shahin (1994)

$$\begin{aligned} \text{Density} &= Ad/As \times 100\% \\ &= 0,8/350 \times 100\% \\ &= 0,229\% \end{aligned}$$

Dari perhitungan di atas, diperoleh *deduct value* dari jenis kerusakan *longitudinal/transverse cracking* dengan cara menghubungkan antara kurva *density* dan *deduct value*, dapat lihat Gambar 5.4 di bawah ini.

Berdasarkan Gambar 5.4, nilai *deduct value* untuk setiap tingkat keparahan dapat diperoleh sebagai berikut.

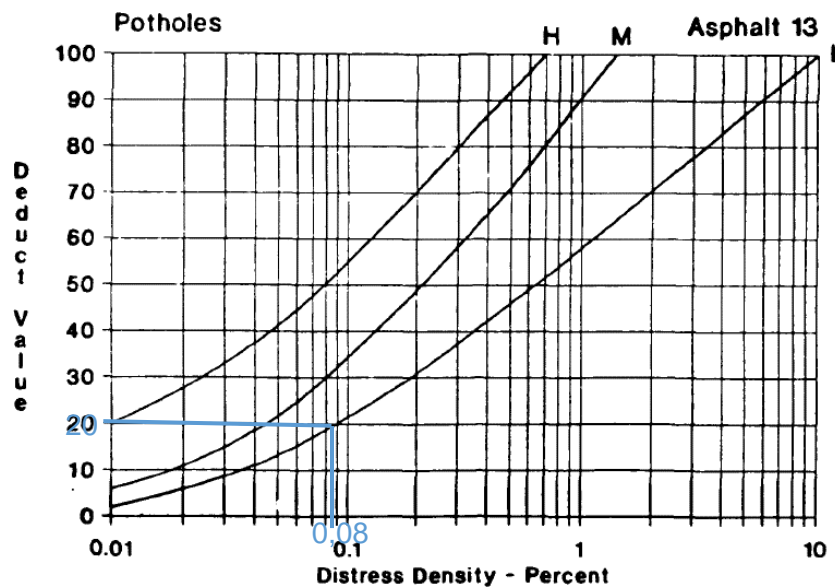
Gambar 5. 5 penentuan Nilai *Deduct Value* untuk *Potholes*

$$\begin{aligned} \text{Density} &= Ad/As \times 100\% \\ &= 0,3/350 \times 100\% \\ &= 0,086\% \end{aligned}$$

Dari perhitungan di atas, diperoleh *deduct value* dari jenis kerusakan *potholes* dengan cara menghubungkan antara kurva *density* dan *deduct value*, dapat lihat Gambar 5.5 di bawah ini.

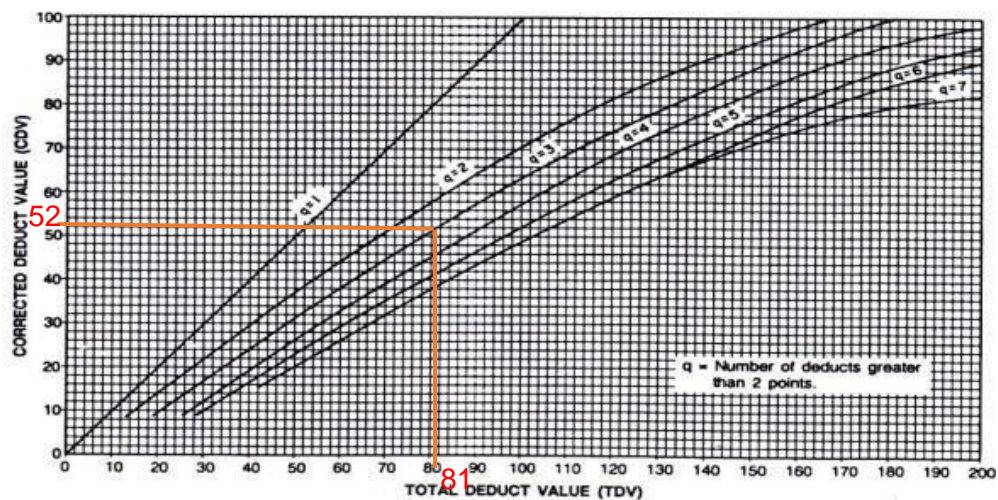
**Gambar 5. 6 Nilai Pengurangan Terkoreksi (CDV)**

Nilai pengurangan terkoreksi (CDV) diperoleh dari kurva hubungan antara nilai TDV dengan CDV, untuk lebih jelasnya dapat dilihat pada Gambar 5.5 di bawah ini

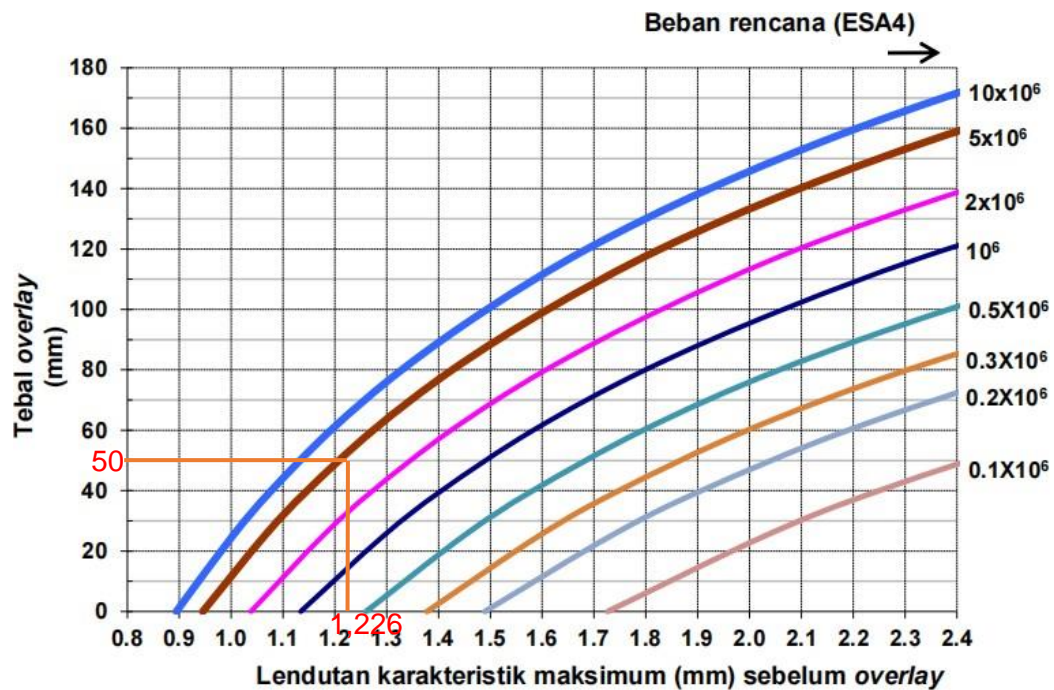
Gambar 5. 7 Overlay berdasarkan Lendutan Balik Benkelman Beam untuk WMAPT 41 °C

$$CESA_4 = 4,6 \times 10^6$$

Sehingga, selanjutnya tebal *overlay* dapat ditetapkan dengan memakai grafik yang di tunjukkan pada Gambar 5. 7 berikut ini.

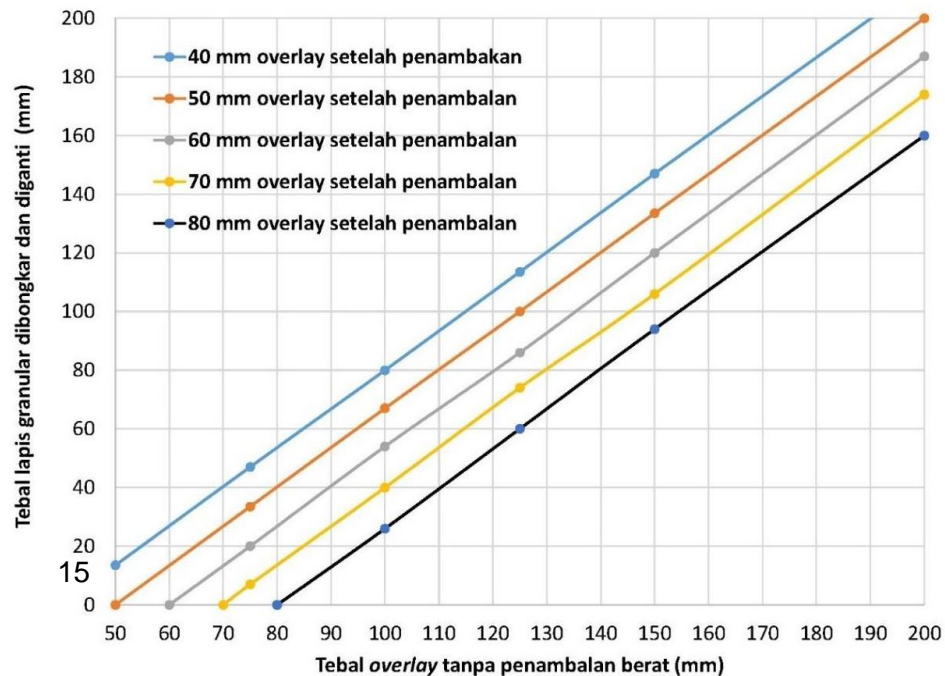
Gambar 5. 8 Ketebalan Pengupasan Lapisan Berbutir untuk Mencegah *Fatigue*
(Sumber: Bina Marga, 2017)

1. Pada analisis menggunakan metode *Pavemet Condition Index*, kerusakan yang terjadi adalah kerusakan *cracking*, *photole*, and *alligator cracking*. Sehingga tebal *overlay* rencana yang diambil yaitu 5 cm. Tebal 5 cm atau 50 mm diambil berdasarkan ketebalan maksimum untuk mengakomodasi kerusakan *fatigue cracking*, *rutting* dan *photole*.
2. Penentuan tebal pengupasan dan pelapisan kembali berdasarkan kerusakan *fatigue cracking* dan *permanent deformation*, namun penentuan tebal pengupasan dan pelapisan kembali dalam metode ini ditentukan berdasarkan kerusakan yang paling awal terjadi. Pada penelitian ini kerusakan yang awal terjadi adalah kerusakan *fatigue cracking*, sehingga tebal pengupasan dan pelapisan kembali ditinjau berdasarkan grafik *fatigue deformation*. Penentuan tebal pengupasan dan pelapisan kembali dapat dilihat pada Gambar 5.8 berikut.

Ketebalan *overlay* tanpa dilakukan pengupasan dan pelapisan kembali adalah 50 mm. Selanjutnya berdasarkan Gambar 5.8 menentukan tebal *overlay* yang dikehendaki setelah dilakukan pengupasan dan pelapisan kembali adalah 40 mm, dengan ketebalan pengupasan 15 mm. Pada ruas perkerasan eksisting, tebal lapis aspal adalah 80 mm dan lapis fondasi setebal 325 mm, maka dilakukan pengelupasan pada lapis aspal 80 mm dan lapis fondasi 15 mm kemudian lakukan pelapisan kembali setebal 95 mm. Kemudian lakukan *overlay* setebal 40 mm.
