TUGAS AKHIR
PENILAIAN RISIKO PADA IPAL SEWON,
KABUPATEN BANTUL, D.I. YOGYAKARTA

PROGRAM STUDI TEKNIK LINGKUNGAN
FAKULTAS TEKNIK SIPIL DAN PERENCANAAN
UNIVERSITAS ISLAM INDONESIA
YOGYAKARTA
2022

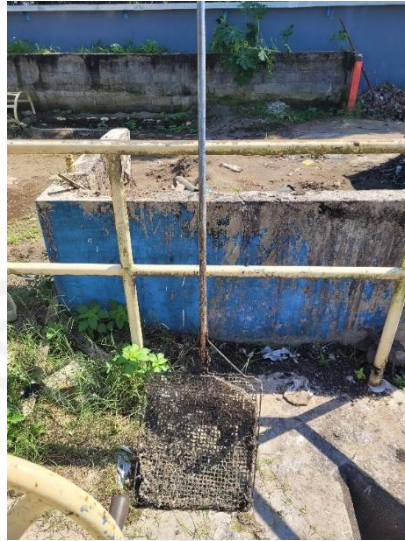
Gambar 4.7 Alat Pembersih

Unit *Grit Chamber* pada saat pengambilan dokumentasi masih berjalan dengan baik dan tidak mengalami kerusakan. Unit tersebut sudah memiliki usia lebih dari 20 tahun. Salah satu unit pelengkap pada *Grit Chamber* yaitu *submersible pump* yang berjumlah 2 buah. Satu unit sedang mengalami kerusakan sehingga mengandalkan unit lainnya untuk melakukan pembersihan. Terdapat alat pembersih yang berbentuk seperti jaring untuk mengangkat padatan yang lolos dan terbawa oleh *lift pump*. Alat tersebut sudah dalam kondisi berkarat akan tetapi masih layak pakai untuk melakukan pembersihan.

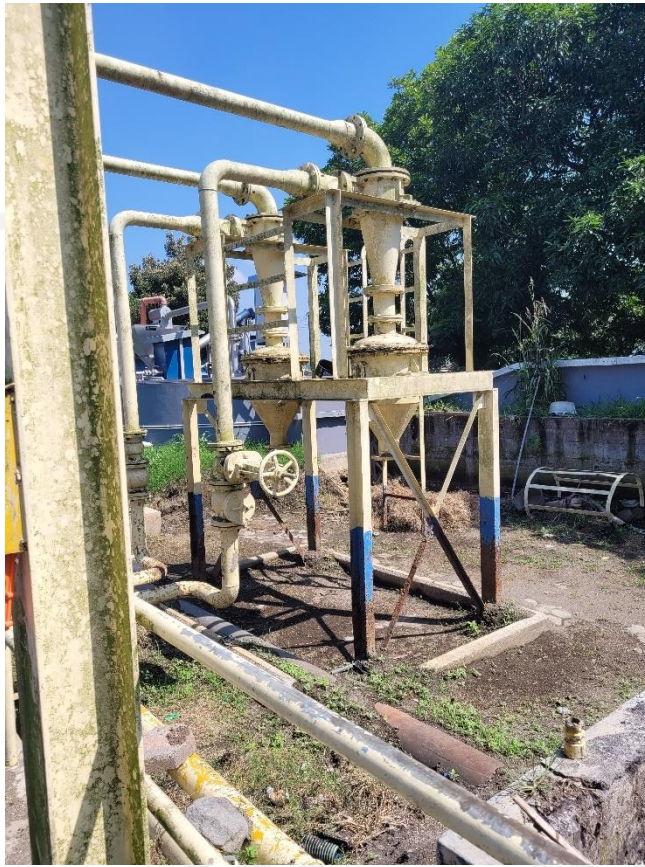
Gambar 4.8 *Cyclone Separator*

Cyclone Separator merupakan unit untuk memisahkan air dan padatan yang ada di dalam air limbah yang diolah. Terdapat dua unit *Cyclone Separator* yang digunakan secara bersamaan pada saat operasional. Pada saat pengambilan dokumentasi, unit tersebut tidak digunakan karena sedang dilakukan pembersihan tumpukan padatan yang terkumpul di bawah unit tersebut.

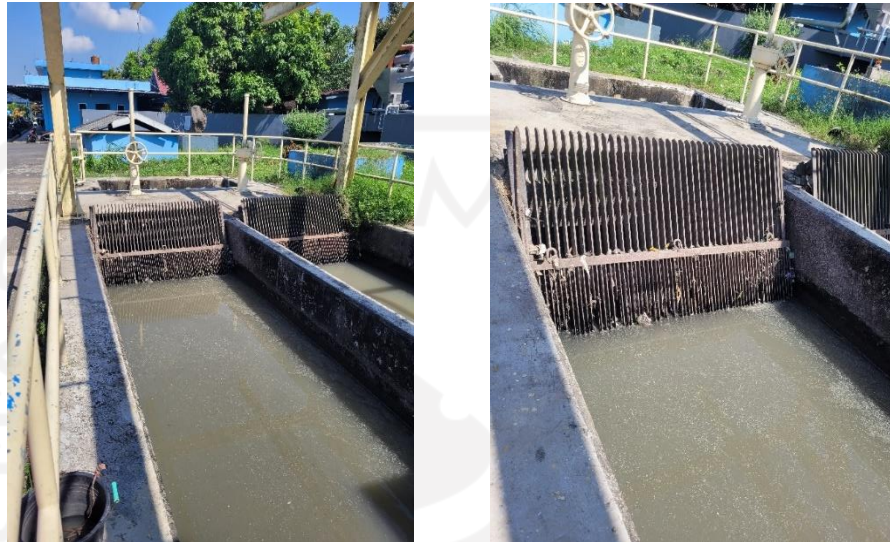
Gambar 4.9 Saringan Halus

Saringan Halus digunakan untuk menyaring padatan dengan ukuran yang lebih kecil dibandingkan dengan saringan kasar. Kondisi pada saat dilakukan dokumentasi yaitu terdapat beberapa limbah padat yang tersangkut di saringan tersebut. Pada saringan juga ditemukan botol plastik dan beberapa plastik kemasan. Pada foto terlihat beberapa *bar* mengalami kerusakan seperti batang *bar* yang tidak sepenuhnya utuh mengakibatkan adanya celah yang meloloskan limbah padat yang seharusnya tersaring.

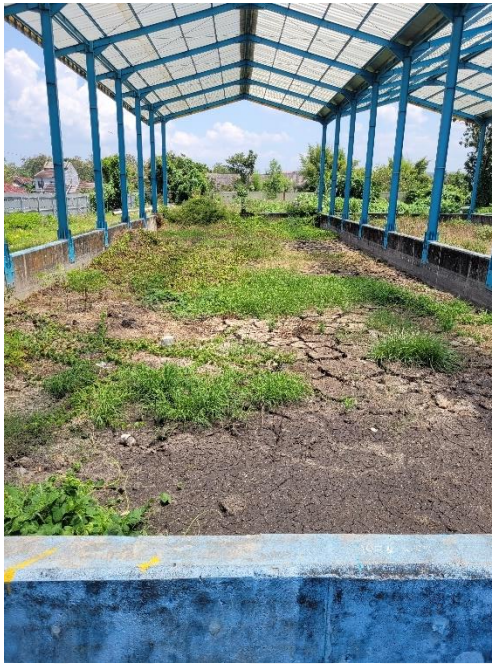
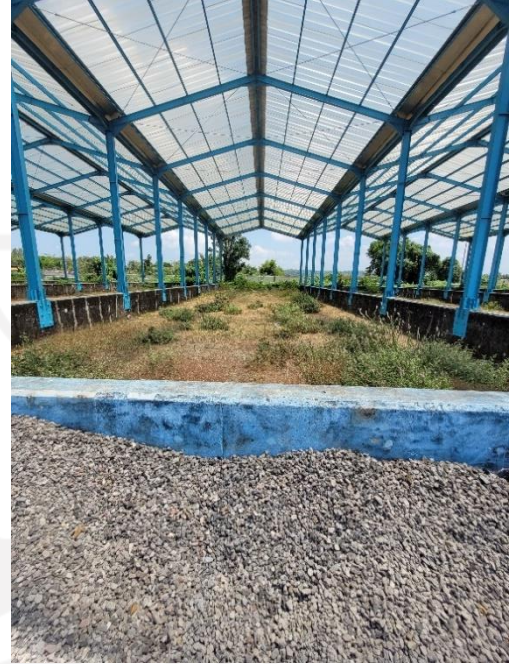
Gambar 4.23 Bak Sludge Drying Bed

Lumpur yang telah disedot oleh unit *vacuum pump* kemudian dilimpahkan ke SDB (*Sludge Drying Bed*) dimana lumpur dihamparkan kemudian dikeringkan. Pada setiap bak SDB diberikan atap. Terdapat 22 unit tetapi beberapa tahun kebelakang sebanyak 6 bak SDB telah dialih fungsikan sebagai SDB untuk unit Instalasi Pengolahan Lumpur Tinja (IPLT). Terdapat sensor yang terhubung dengan ruang operator yang memberikan informasi mengenai kapasitas dari tiap bak SDB yang akan diisi atau yang telah terisi. Terlihat pada gambar 4.18, lumpur yang telah mengering ditumbuhi oleh tanaman liar. Tumbuhan liar tersebut akan dibersihkan setiap 1 bulan sekali oleh pihak IPAL.

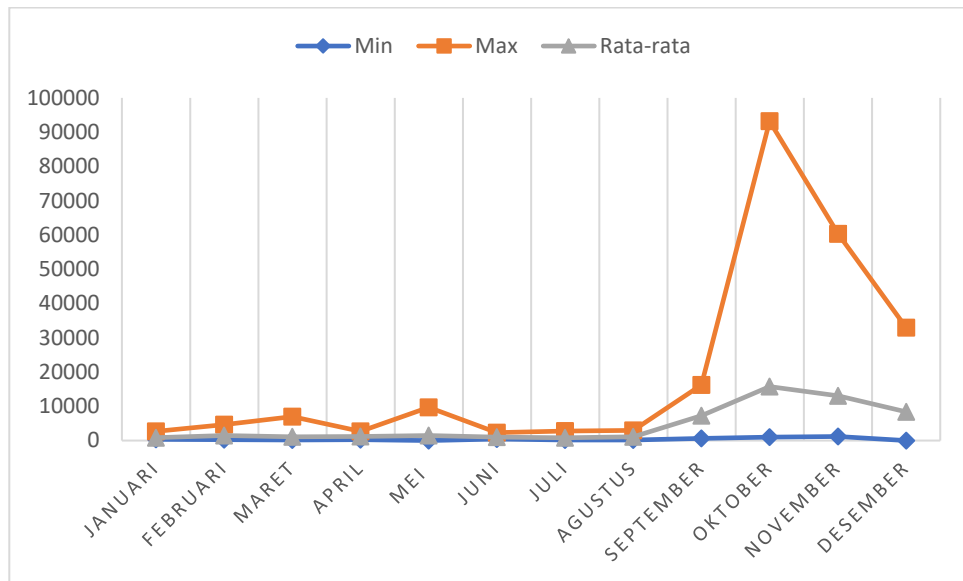
Gambar 4.28 Grafik Nilai COD Influen IPAL Sewon tahun 2020

Berikutnya adalah data pengujian parameter COD pada aliran influen dan efluen dari IPAL Sewon di tahun 2020. Pada bulan Mei reagen atau indikator ferroin untuk pengujian COD sempat habis dari tanggal 15 Mei sampai 28 Mei. Untuk nilai min terendah pada aliran influen terjadi pada bulan Mei dan Desember dengan nilai 0 mg/L. Sedangkan pada aliran efluen terjadi pada bulan yang sama yaitu bulan Mei dan Desember dengan nilai 0

mg/L. Nilai max tertinggi aliran influen terjadi pada bulan Oktober dengan nilai 93178 mg/L. Sedangkan untuk aliran efluen terjadi pada bulan September dengan nilai 540 mg/L. Nilai max di bulan September belum memenuhi baku mutu nilai COD sesuai dengan Perda DIY No. 7 tahun 2016 tentang Baku Mutu Air Limbah yaitu sebesar 200 mg/L.

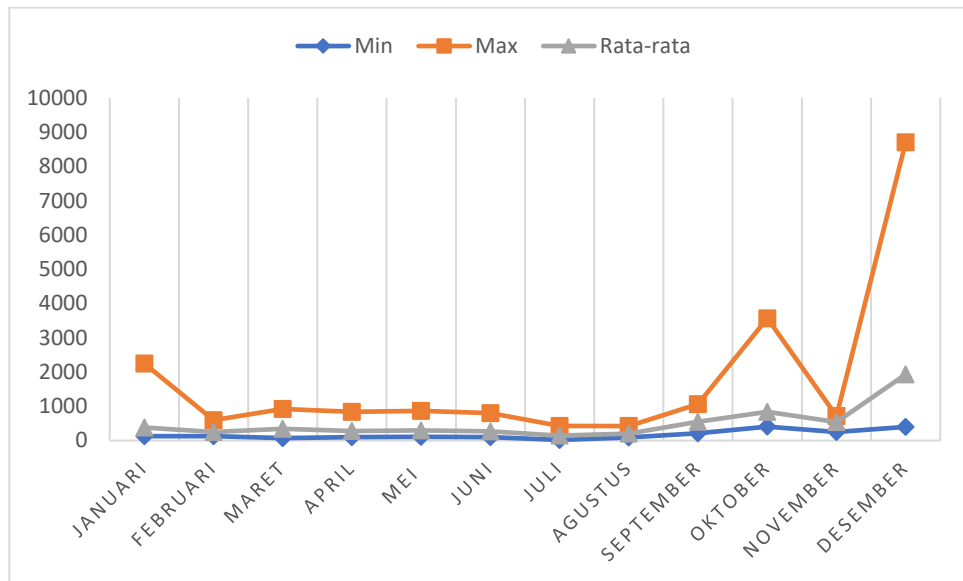
Gambar 4.30 Grafik Nilai TSS Influen IPAL Sewon tahun 2020

Terakhir adalah data pengujian TSS pada aliran influen dan efluen pada IPAL Sewon sepanjang tahun 2020. Dari data pada tabel di atas, dapat disimpulkan untuk nilai min terendah untuk aliran influen terjadi pada bulan Juli dengan nilai sebesar 19 mg/L. Untuk aliran efluen terjadi pada bulan April dengan nilai sebesar 8 mg/L. Nilai max tertinggi pada aliran influen terjadi pada bulan Desember dengan nilai 8700 mg/L. Sedangkan untuk nilai

max tertinggi pada aliran efluen terjadi pada bulan Oktober dengan nilai 46 mg/L. Nilai max tertinggi masih di bawah baku mutu yang telah ditentukan di Perda DIY No. 7 tahun 2016 tentang Baku Mutu Air Limbah yaitu sebesar 75 mg/L.

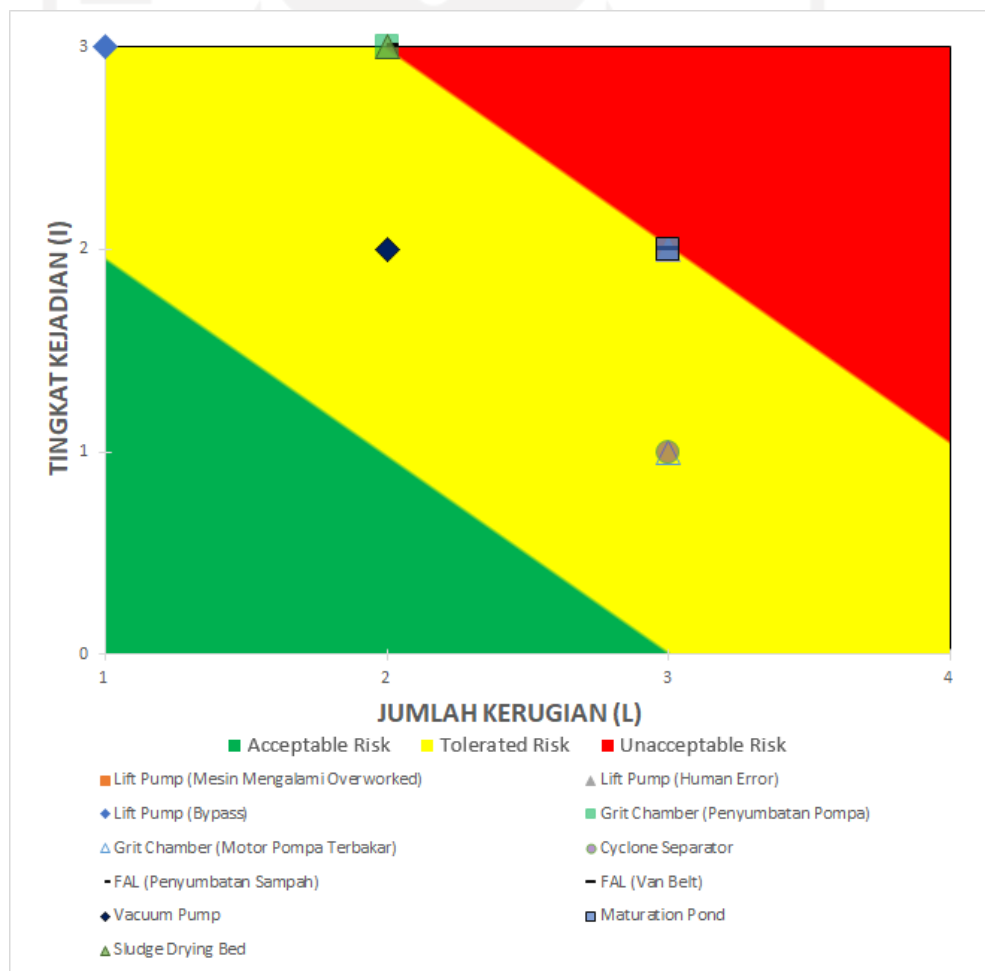
Gambar 4.32 Pemetaan Risiko

Setelah mendapatkan nilai I dan L, maka dapat dibuat Pemetaan Risiko untuk memudahkan penggambaran risiko yang terjadi pada masa operasional normal pada IPAL. Dari analisa risiko kejadian, risiko kejadian yang terjadi berada pada tingkatan penerimaan risiko *tolerated* dan terdapat 7 (tujuh) risiko yang terletak di antara *tolerated* dan *unacceptable* yang kemudian dianggap menjadi risiko yang terletak pada kategori *unacceptable*. Pada tingkatan *tolerated* terdapat risiko *bypass* di unit *lift pump*, motor pompa terbakar di unit *grit chamber*, pompa terbakar pada unit *cyclone separator*, dan penyumbatan oleh sampah pada *nozzle* di unit *vacuum pump*.
