**EVALUASI KERUSAKAN JALAN KALIURANG
KM 16 – 17 DENGAN METODE PCI
(*EVALUATION OF ROAD DAMAGE FOR KALIURANG
ROAD SECTION KM 16 – 17 WITH PCI METHOD*)**

**ROMZI MOHAMMAD
15511142**

**PROGRAM STUDI TEKNIK SIPIL
FAKULTAS TEKNIK SIPIL DAN PERENCANAAN
UNIVERSITAS ISLAM INDONESIA
2023**

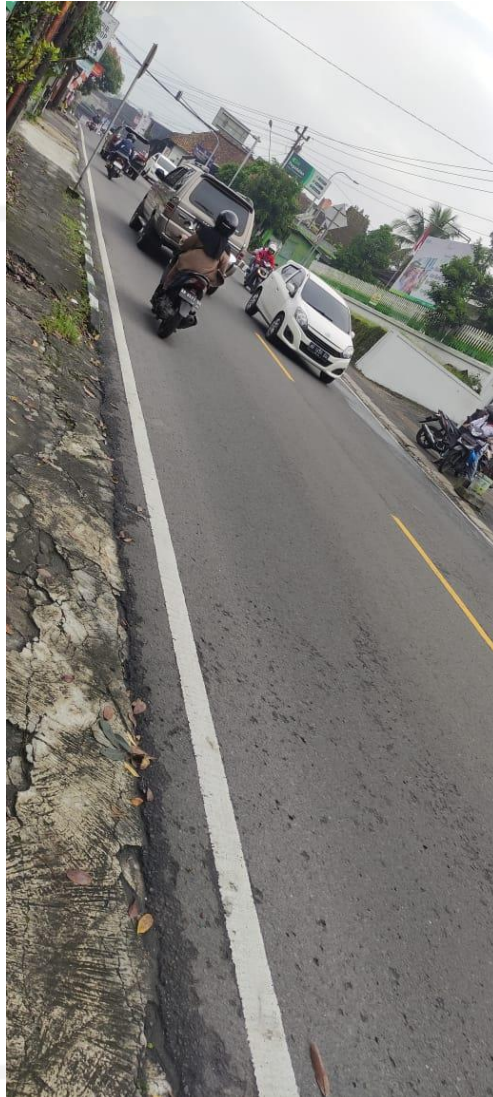
Dokumentasi Survei pada Segmen 1

Formulir Survey Kondisi Perkerasan Jalan					
Surveyor	Adi dan Zulian	Stasiun	16+000 - 16+050	No Segmen	1
Lokasi	Jl. Kaliurang km 16 - km 17	Tanggal	22-04-22	Luas Area	50 m
Tipe-tipe Kerusakan			Sketsa Area Segmen		
1	Bahu Jalan Turun				
2	Retak Sambungan				
3	Agregat Licin				
4	Tambalan				
5	Sungkur				
6	Alur				
7	Lubang				
8	Retak Pinggir				
9	Amblas				
10	Keriting				
11	Benjol dan Turun				
12	Retak Blok				
13	Kegemukan		16	Mengembang	
14	Retak Kulit Buaya		17	Retak Slip	
15	Retak Memanjang		18	Pelapukan dan Butiran	
Tipe, Luas dan Kualitas Kerusakan					
Tipe					
Luas Kerusakan (m ²)					
Total	L				
Severity	M				
Level	H				
Perhitungan PCI					
Tipe Kerusakan	Severity Level	Density (%)	Deduct Value	PCI = 100 - CDV	
				100	
Total Deduct Value (TDV)					
Corrected deduct Value (CDV)

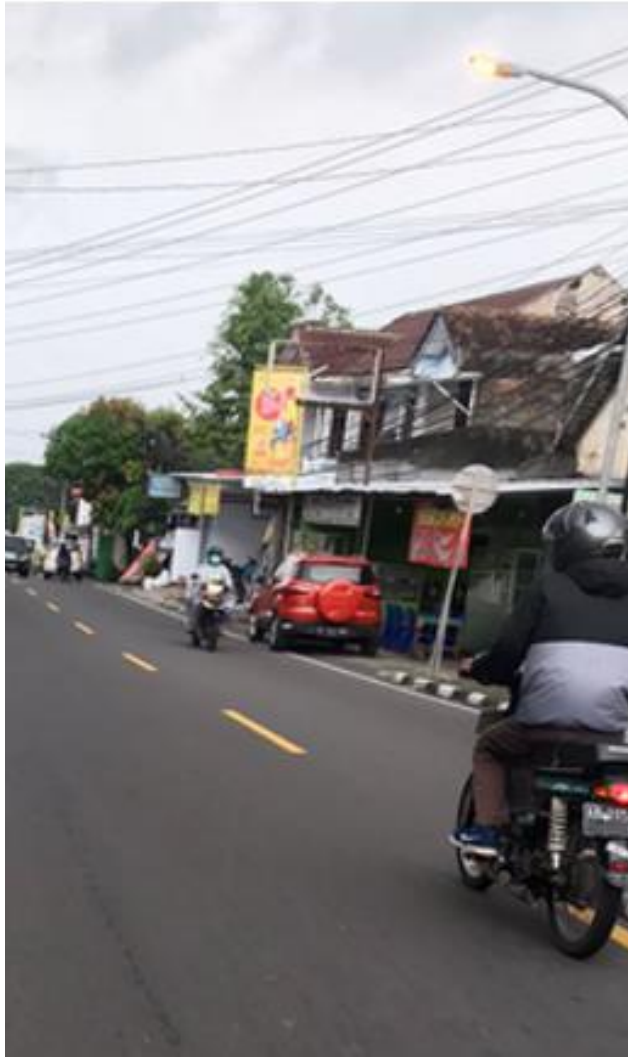
Dokumentasi Survei pada Segmen 4

Formulir Survey Kondisi Perkerasan Jalan					
Surveyor	Adi dan Zulian	Stasiun	16+150 - 16+200	No Segmen	4
Lokasi	Jl. Kaliurang km 16 - km 17	Tanggal	22-04-22	Luas Area	50 m
Tipe-tipe Kerusakan			Sketsa Area Segmen		
1	Bahu Jalan Turun				
2	Retak Sambungan				
3	Agregat Licin				
4	Tambalan				
5	Sungkur				
6	Alur				
7	Lubang				
8	Retak Pinggir				
9	Amblas				
10	Keriting				
11	Benjol dan Turun				
12	Retak Blok				
13	Kegemukan		16	Mengembang	
14	Retak Kulit Buaya		17	Retak Slip	
15	Retak Memanjang		18	Pelapukan dan Butiran	
Tipe, Luas dan Kualitas Kerusakan					
Tipe					
Luas Kerusakan (m ²)					
Total	L				
Severity	M				
Level	H				
Perhitungan PCI					
Tipe Kerusakan	Severity Level	Density (%)	Deduct Value	PCI = 100 - CDV	
				100	
Total Deduct Value (TDV)					
Corrected deduct Value (CDV)

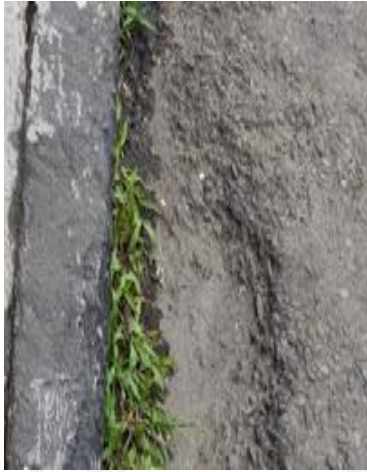
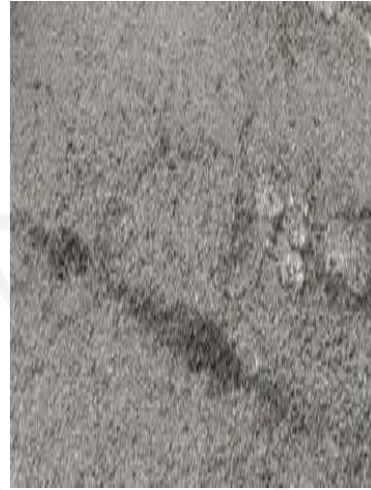
Dokumentasi Survei pada Segmen 5

Formulir Survey Kondisi Perkerasan Jalan						
Surveyor	Adi dan Zulian		Stasiun	16+200 - 16+250	No Segmen	5
Lokasi	Jl. Kaliurang km 16 - km 17		Tanggal	22-04-22	Luas Area	50 m
Tipe-tipe Kerusakan			Sketsa Area Segmen			
1	Bahu Jalan Turun					
2	Retak Sambungan					
3	Agregat Licin					
4	Tambalan					
5	Sungkur					
6	Alur					
7	Lubang					
8	Retak Pinggir					
9	Amblas					
10	Keriting					
11	Benjol dan Turun					
12	Retak Blok					
13	Kegemukan			16	Mengembang	
14	Retak Kulit Buaya			17	Retak Slip	
15	Retak Memanjang			18	Pelapukan dan Butiran	
Tipe, Luas dan Kualitas Kerusakan						
Tipe	1	15				
	0.05	15				
Luas Kerusakan (m ²)						
Total	L	0.05	15			
Severity	M					
Level	H					
Perhitungan PCI						
Tipe Kerusakan	Severity Level	Density (%)	Deduct Value	PCI = 100 - CDV		
1	L	0.03	0	91		
15	L	8.57	9			
Total Deduct Value (TDV)			9			
Corrected deduct Value (CDV)			9

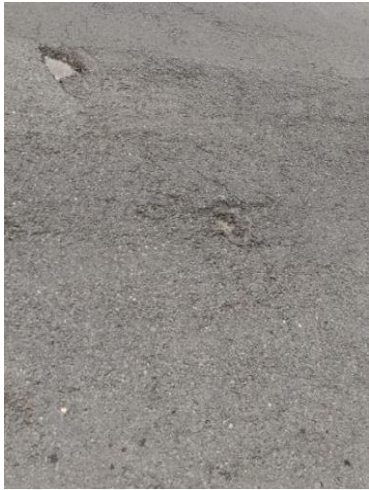
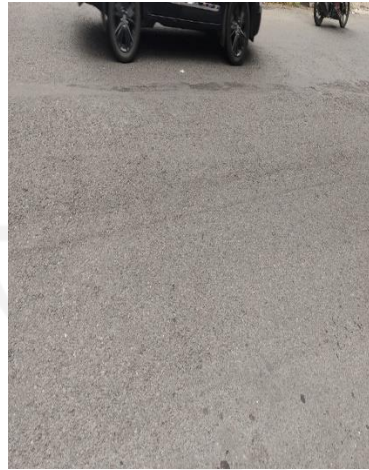
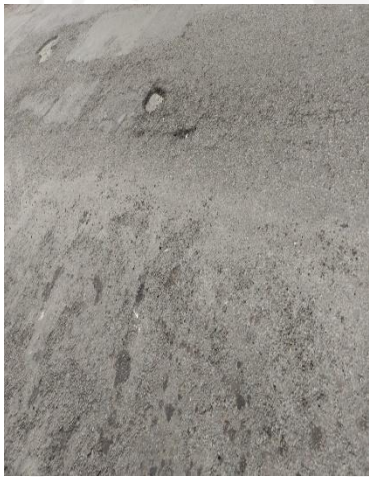
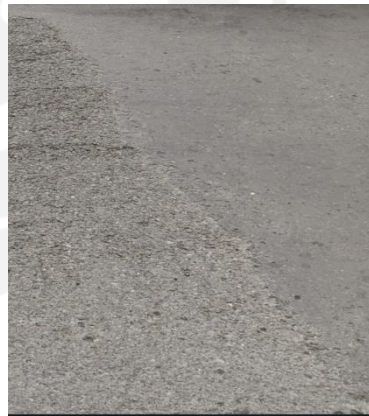
Dokumentasi Survei pada Segmen 6

Formulir Survey Kondisi Perkerasan Jalan						
Surveyor	Adi dan Zulian		Stasiun	16+250 - 16+300	No Segmen	6
Lokasi	Jl. Kaliurang km 16 - km 17		Tanggal	22-04-22	Luas Area	50 m
Tipe-tipe Kerusakan			Sketsa Area Segmen			
1	Bahu Jalan Turun					
2	Retak Sambungan					
3	Agregat Licin					
4	Tambalan					
5	Sungkur					
6	Alur					
7	Lubang					
8	Retak Pinggir					
9	Amblas					
10	Keriting					
11	Benjol dan Turun					
12	Retak Blok					
13	Kegemukan			16	Mengembang	
14	Retak Kulit Buaya			17	Retak Slip	
15	Retak Memanjang			18	Pelapukan dan Butiran	
Tipe, Luas dan Kualitas Kerusakan						
Tipe	4	7	15			
Luas Kerusakan (m ²)	0.7	0.18	20

0.77	2.96				
	1	4.6				
	5.2					
Total	L	7.67	0.18	20		
Severity	M		7.56			
Level	H					
Perhitungan PCI						
Tipe Kerusakan	Severity Level	Density (%)	Deduct Value	PCI = 100 - CDV		
4	L	4.38	9	34		
7	L	0.103	4			
7	M	4.32	62			
15	L	11.43	10			
Total Deduct Value (TDV)			85			
Corrected deduct Value (CDV)			66

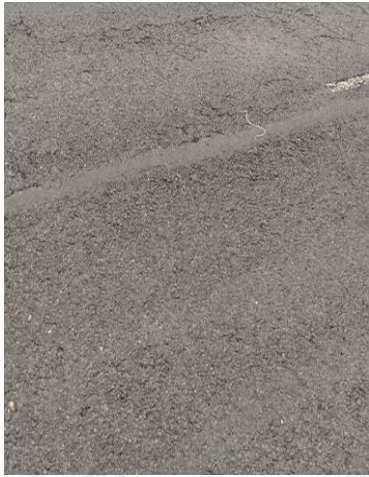
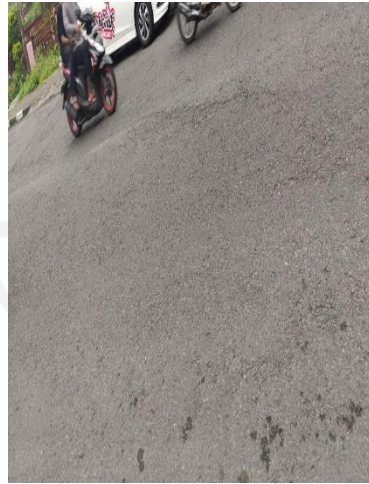
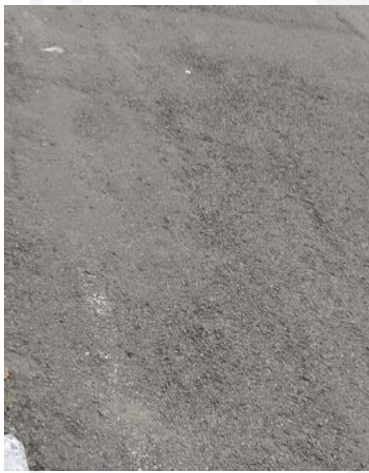
Dokumentasi Survei pada Segmen 7

Formulir Survey Kondisi Perkerasan Jalan						
Surveyor	Adi dan Zulian		Stasiun	16+300 - 16+350	No Segmen	7
Lokasi	Jl. Kaliurang km 16 - km 17		Tanggal	22-04-22	Luas Area	50 m
Tipe-tipe Kerusakan			Sketsa Area Segmen			
1	Bahu Jalan Turun					
2	Retak Sambungan					
3	Agregat Licin					
4	Tambalan					
5	Sungkur					
6	Alur					
7	Lubang					
8	Retak Pinggir					
9	Amblas					
10	Keriting					
11	Benjol dan Turun					
12	Retak Blok					
13	Kegemukan			16	Mengembang	
14	Retak Kulit Buaya			17	Retak Slip	
15	Retak Memanjang			18	Pelapukan dan Butiran	
Tipe, Luas dan Kualitas Kerusakan						
Tipe	4	15				
	0.42	4				
	28					
Total	L	0.42	4			
Severity	M	28				
Level	H					
Perhitungan PCI						
Tipe Kerusakan	Severity Level	Density (%)	Deduct Value	PCI = 100 - CDV		
4	L	0.24	6	61		
4	M	16	35			
15	L	2.285	2			
Total Deduct Value (TDV)			43			
Corrected deduct Value (CDV)			39

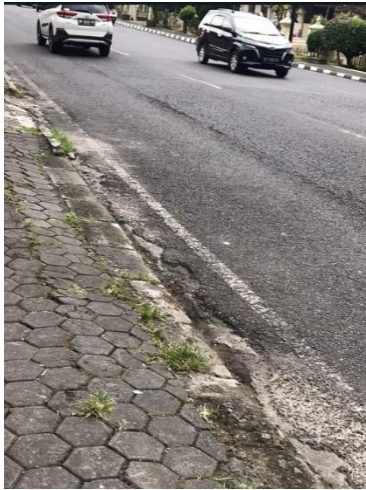
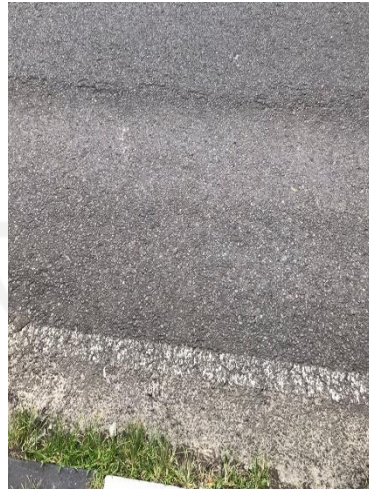
Dokumentasi Survei pada Segmen 8

Formulir Survey Kondisi Perkerasan Jalan						
Surveyor	Adi dan Zulian		Stasiun	16+350 - 16+400	No Segmen	8
Lokasi	Jl. Kaliurang km 16 - km 17		Tanggal	22-04-22	Luas Area	50 m
Tipe-tipe Kerusakan			Sketsa Area Segmen			
1	Bahu Jalan Turun					
2	Retak Sambungan					
3	Agregat Licin					
4	Tambalan					
5	Sungkur					
6	Alur					
7	Lubang					
8	Retak Pinggir					
9	Amblas					
10	Keriting					
11	Benjol dan Turun					
12	Retak Blok					
13	Kegemukan			16	Mengembang	
14	Retak Kulit Buaya			17	Retak Slip	
15	Retak Memanjang			18	Pelapukan dan Butiran	
Tipe, Luas dan Kualitas Kerusakan						
Tipe	2	15	18

0.6	0.61	0.28			
			0.6			
Luas Kerusakan (m ²)						
Total	L	0.6	0.28			
Severity	M		0.61	0.6		
Level	H					
Perhitungan PCI						
Tipe Kerusakan	Severity Level	Density (%)	Deduct Value	PCI = 100 - CDV		
2	L	0.2	0	92		
15	M	0.203	0			
18	L	0.093	1			
18	M	0.2	7			
Total Deduct Value (TDV)			8			
Corrected deduct Value (CDV)			8

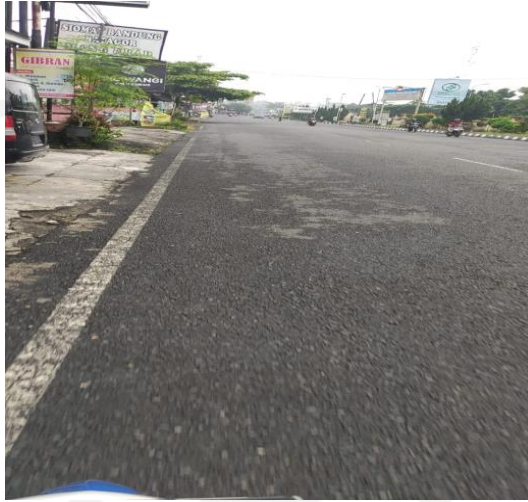
Dokumentasi Survei pada Segmen 9

Formulir Survey Kondisi Perkerasan Jalan					
Surveyor	Adi dan Zulian	Stasiun	16+400 - 16+450	No Segmen	9
Lokasi	Jl. Kaliurang km 16 - km 17	Tanggal	22-04-22	Luas Area	50 m
Tipe-tipe Kerusakan			Sketsa Area Segmen		
1	Bahu Jalan Turun				
2	Retak Sambungan				
3	Agregat Licin				
4	Tambalan				
5	Sungkur				
6	Alur				
7	Lubang				
8	Retak Pinggir				
9	Amblas				
10	Keriting				
11	Benjol dan Turun				
12	Retak Blok				
13	Kegemukan		16	Mengembang	
14	Retak Kulit Buaya		17	Retak Slip	
15	Retak Memanjang		18	Pelapukan dan Butiran	
Tipe, Luas dan Kualitas Kerusakan					
Tipe					
Luas Kerusakan (m ²)					
Total	L				
Severity	M				
Level	H				
Perhitungan PCI					
Tipe Kerusakan	Severity Level	Density (%)	Deduct Value	PCI = 100 - CDV	
				100	
Total Deduct Value (TDV)					
Corrected deduct Value (CDV)

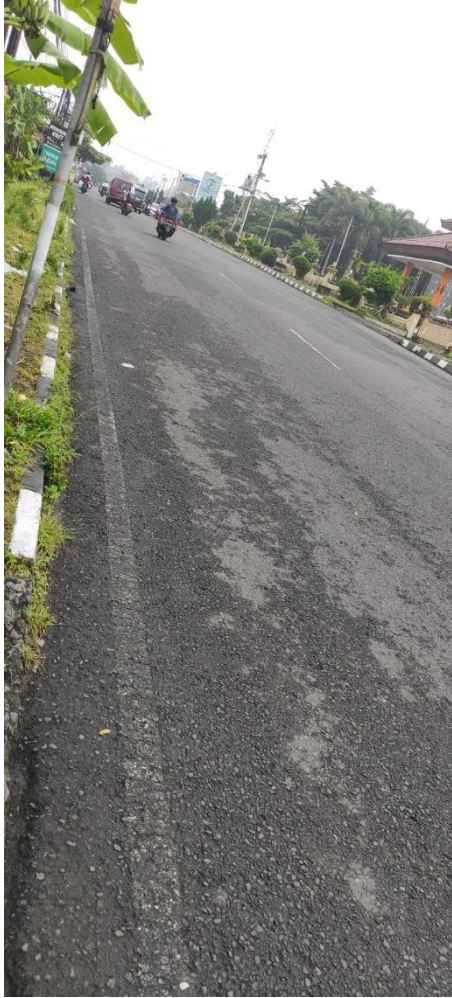
Dokumentasi Survei pada Segmen 10

Formulir Survey Kondisi Perkerasan Jalan					
Surveyor	Adi dan Zulian	Stasiun	16+450 - 16+500	No Segmen	10
Lokasi	Jl. Kaliurang km 16 - km 17	Tanggal	22-04-22	Luas Area	50 m
Tipe-tipe Kerusakan			Sketsa Area Segmen		
1	Bahu Jalan Turun				
2	Retak Sambungan				
3	Agregat Licin				
4	Tambalan				
5	Sungkur				
6	Alur				
7	Lubang				
8	Retak Pinggir				
9	Amblas				
10	Keriting				
11	Benjol dan Turun				
12	Retak Blok				
13	Kegemukan		16	Mengembang	
14	Retak Kulit Buaya		17	Retak Slip	
15	Retak Memanjang		18	Pelapukan dan Butiran	
Tipe, Luas dan Kualitas Kerusakan					
Tipe					
Luas Kerusakan (m ²)					
Total	L				
Severity	M				
Level	H				
Perhitungan PCI					
Tipe Kerusakan	Severity Level	Density (%)	Deduct Value	PCI = 100 - CDV	
				100	
Total Deduct Value (TDV)					
Corrected deduct Value (CDV)

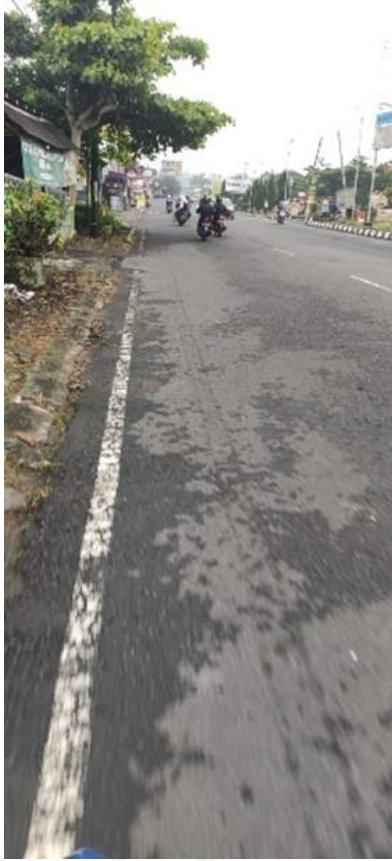
Dokumentasi Survei pada Segmen 11

Formulir Survey Kondisi Perkerasan Jalan					
Surveyor	Adi dan Zulian	Stasiun	16+500 - 16+550	No Segmen	11
Lokasi	Jl. Kaliurang km 16 - km 17	Tanggal	22-04-22	Luas Area	50 m
Tipe-tipe Kerusakan			Sketsa Area Segmen		
1	Bahu Jalan Turun				
2	Retak Sambungan				
3	Agregat Licin				
4	Tambalan				
5	Sungkur				
6	Alur				
7	Lubang				
8	Retak Pinggir				
9	Amblas				
10	Keriting				
11	Benjol dan Turun				
12	Retak Blok				
13	Kegemukan		16	Mengembang	
14	Retak Kulit Buaya		17	Retak Slip	
15	Retak Memanjang		18	Pelapukan dan Butiran	
Tipe, Luas dan Kualitas Kerusakan					
Tipe					
Luas Kerusakan (m ²)					
Total	L				
Severity	M				
Level	H				
Perhitungan PCI					
Tipe Kerusakan	Severity Level	Density (%)	Deduct Value	PCI = 100 - CDV	
				100	
Total Deduct Value (TDV)					
Corrected deduct Value (CDV)

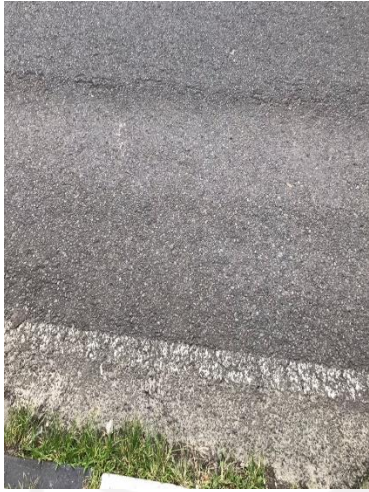
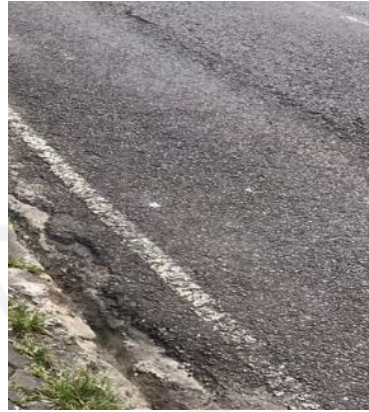
Dokumentasi Survei pada Segmen 13

Formulir Survey Kondisi Perkerasan Jalan						
Surveyor	Adi dan Zulian		Stasiun	16+600 - 16+650	No Segmen	13
Lokasi	Jl. Kaliurang km 16 - km 17		Tanggal	22-04-22	Luas Area	50 m
Tipe-tipe Kerusakan			Sketsa Area Segmen			
1	Bahu Jalan Turun					
2	Retak Sambungan					
3	Agregat Licin					
4	Tambalan					
5	Sungkur					
6	Alur					
7	Lubang					
8	Retak Pinggir					
9	Amblas					
10	Keriting					
11	Benjol dan Turun					
12	Retak Blok					
13	Kegemukan			16	Mengembang	
14	Retak Kulit Buaya			17	Retak Slip	
15	Retak Memanjang			18	Pelapukan dan Butiran	
Tipe, Luas dan Kualitas Kerusakan						
Tipe	18	3				
	2.4	0.03				
Luas Kerusakan (m ²)						
Total	L	2.4	0.03			
Severity	M					
Level	H					
Perhitungan PCI						
Tipe Kerusakan	Severity Level	Density (%)	Deduct Value	PCI = 100 - CDV		
18	L	0.8	2	98		
3	L	0.01	0			
Total Deduct Value (TDV)			2			
Corrected deduct Value (CDV)			2

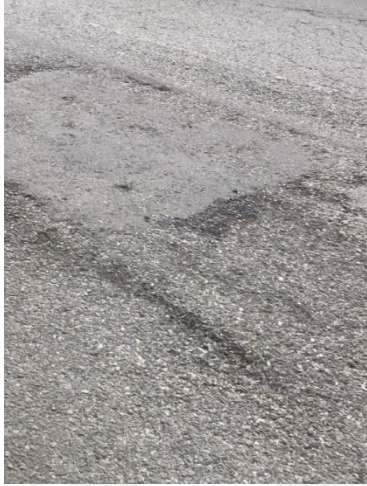
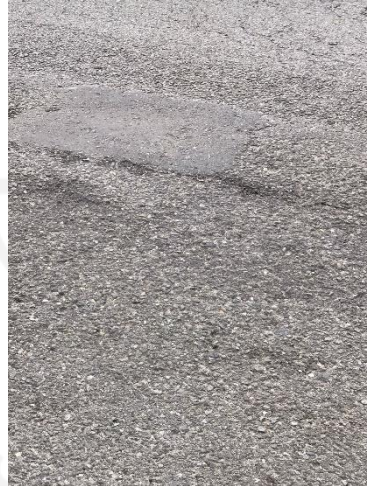
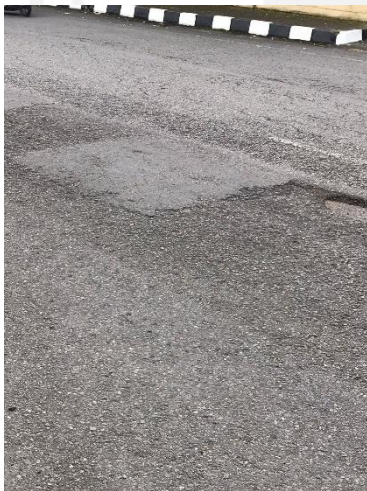
Dokumentasi Survei pada Segmen 15

Formulir Survey Kondisi Perkerasan Jalan						
Surveyor	Adi dan Zulian		Stasiun	16+700 - 16+750	No Segmen	15
Lokasi	Jl. Kaliurang km 16 - km 17		Tanggal	22-04-22	Luas Area	50 m
Tipe-tipe Kerusakan			Sketsa Area Segmen			
1	Bahu Jalan Turun					
2	Retak Sambungan					
3	Agregat Licin					
4	Tambalan					
5	Sungkur					
6	Alur					
7	Lubang					
8	Retak Pinggir					
9	Amblas					
10	Keriting					
11	Benjol dan Turun					
12	Retak Blok					
13	Kegemukan		16	Mengembang		
14	Retak Kulit Buaya		17	Retak Slip		
15	Retak Memanjang		18	Pelapukan dan Butiran		
Tipe, Luas dan Kualitas Kerusakan						
Tipe	4					
Luas Kerusakan (m ²)	4,8(M)					
	0,836(L)					
	2,412(M)					
Total	L	0.836				
Severity	M	7.212				
Level	H					
Perhitungan PCI						
Tipe Kerusakan	Severity Level	Density (%)	Deduct Value	PCI = 100 - CDV		
4	L	0.477	1	77		
4	M	4.121	22			
Total Deduct Value (TDV)			23			
Corrected deduct Value (CDV)			23

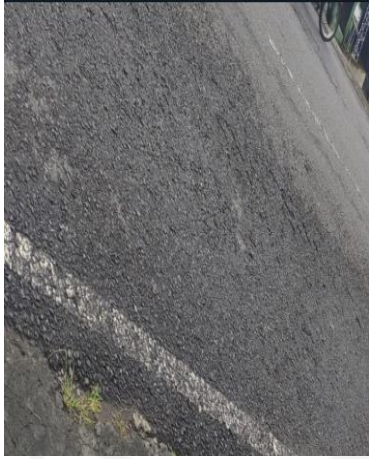
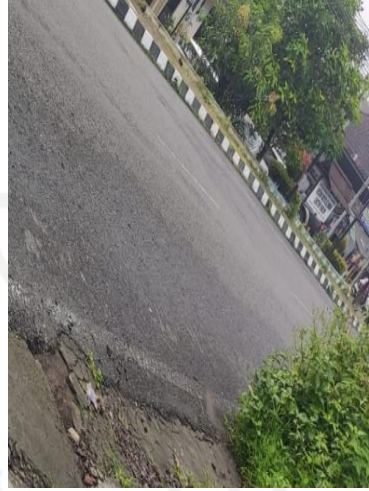
Dokumentasi Survei pada Segmen 16

Formulir Survey Kondisi Perkerasan Jalan					
Surveyor	Adi dan Zulian	Stasiun	16+750 - 16+800	No Segmen	16
Lokasi	Jl. Kaliurang km 16 - km 17	Tanggal	22-04-22	Luas Area	50 m
Tipe-tipe Kerusakan			Sketsa Area Segmen		
1	Bahu Jalan Turun				
2	Retak Sambungan				
3	Agregat Licin				
4	Tambalan				
5	Sungkur				
6	Alur				
7	Lubang				
8	Retak Pinggir				
9	Amblas				
10	Keriting				
11	Benjol dan Turun				
12	Retak Blok				
13	Kegemukan		16	Mengembang	
14	Retak Kulit Buaya		17	Retak Slip	
15	Retak Memanjang		18	Pelapukan dan Butiran	
Tipe, Luas dan Kualitas Kerusakan					
Tipe					
Luas Kerusakan (m ²)					
Total	L				
Severity	M				
Level	H				
Perhitungan PCI					
Tipe Kerusakan	Severity Level	Density (%)	Deduct Value	PCI = 100 - CDV	
				100	
Total Deduct Value (TDV)			0		
Corrected deduct Value (CDV)			0

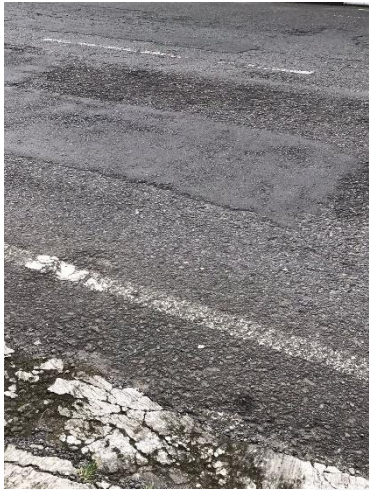
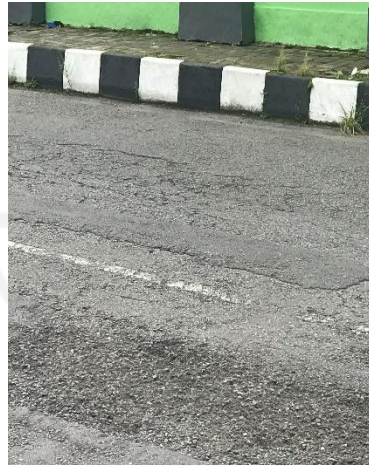
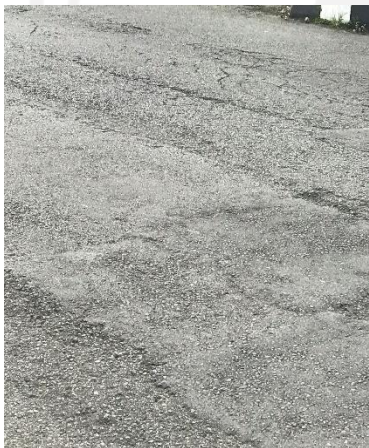
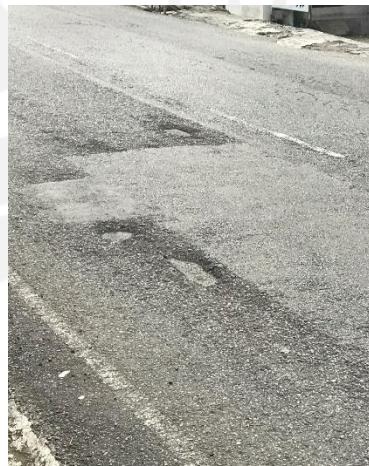
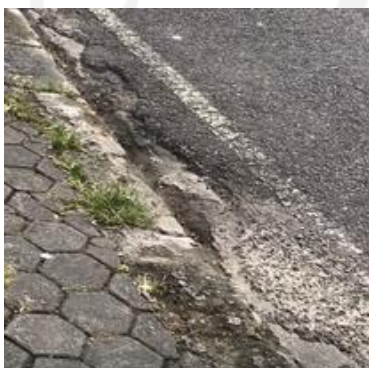
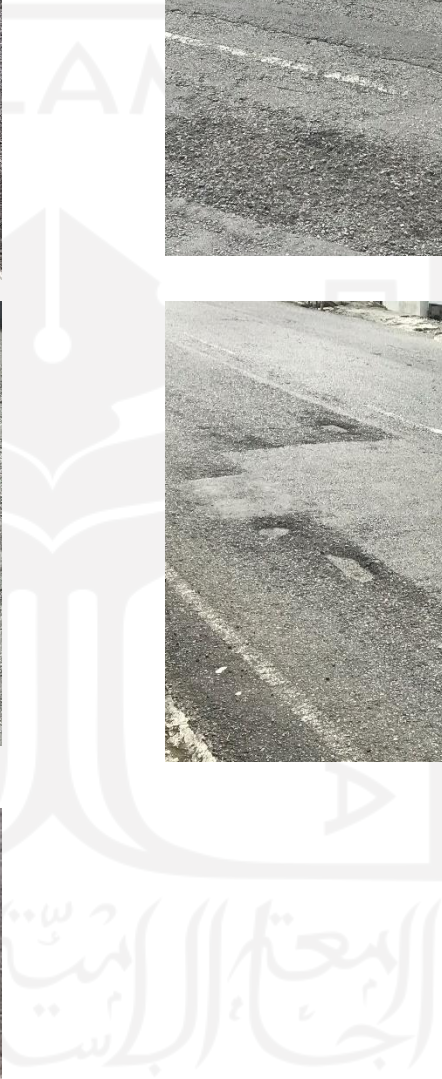
Dokumentasi Survei pada Segmen 17

Formulir Survey Kondisi Perkerasan Jalan					
Surveyor	Adi dan Zulian	Stasiun	16+800 - 16+850	No Segmen	17
Lokasi	Jl. Kaliurang km 16 - km 17	Tanggal	22-04-22	Luas Area	50 m
Tipe-tipe Kerusakan			Sketsa Area Segmen		
1	Bahu Jalan Turun				
2	Retak Sambungan				
3	Agregat Licin				
4	Tambalan				
5	Sungkur				
6	Alur				
7	Lubang				
8	Retak Pinggir				
9	Amblas				
10	Keriting				
11	Benjol dan Turun				
12	Retak Blok				
13	Kegemukan		16	Mengembang	
14	Retak Kulit Buaya		17	Retak Slip	
15	Retak Memanjang		18	Pelapukan dan Butiran	
Tipe, Luas dan Kualitas Kerusakan					
Tipe	4	7	1		
Luas Kerusakan (m ²)	6,18(M)	0.22	0.04		
	9,1(M)				
	1,5(M)				
	0,32(M)				
Total	L	0.22	0.04		
Severity	M	17.1			
Level	H				
Perhitungan PCI					
Tipe Kerusakan	Severity Level	Density (%)	Deduct Value	PCI = 100 - CDV	
1	L	0.023	0	83	
4	M	9.77	15		
7	L	0.12	5		
Total Deduct Value (TDV)			20		
Corrected deduct Value (CDV)			17

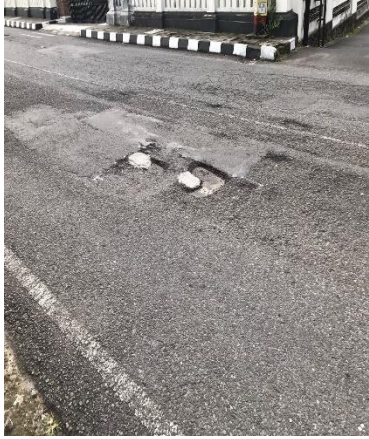
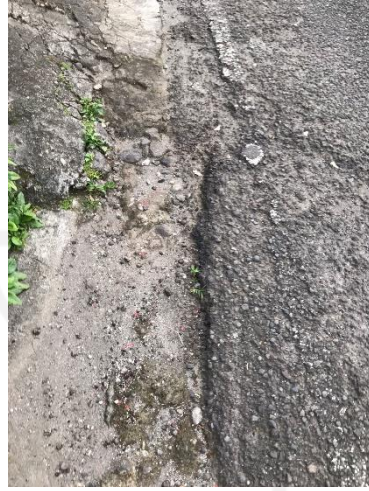
Dokumentasi Survei pada Segmen 18

Formulir Survey Kondisi Perkerasan Jalan						
Surveyor	Adi dan Zulian		Stasiun	16+850 - 16+900	No Segmen	18
Lokasi	Jl. Kaliurang km 16 - km 17		Tanggal	22-04-22	Luas Area	50 m
Tipe-tipe Kerusakan			Sketsa Area Segmen			
1	Bahu Jalan Turun					
2	Retak Sambungan					
3	Agregat Licin					
4	Tambalan					
5	Sungkur					
6	Alur					
7	Lubang					
8	Retak Pinggir					
9	Amblas					
10	Keriting					
11	Benjol dan Turun					
12	Retak Blok					
13	Kegemukan			16	Mengembang	
14	Retak Kulit Buaya			17	Retak Slip	
15	Retak Memanjang			18	Pelapukan dan Butiran	
Tipe, Luas dan Kualitas Kerusakan						
Tipe	15	14	4	1		
	0,35(M)	0,65(M)	1,425(L)	0.07		
Luas Kerusakan (m ²)						
Total	L		1.425	0.07		
Severity	M	0.35	0.65			
Level	H					
Perhitungan PCI						
Tipe Kerusakan	Severity Level	Density (%)	Deduct Value	PCI = 100 - CDV		
1	L	0.04	0	91		
4	L	0.81	3			
14	M	0.37	6			
15	M	0.65	5			
Total Deduct Value (TDV)			14			
Corrected deduct Value (CDV)			9

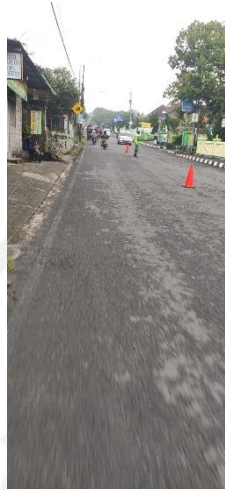
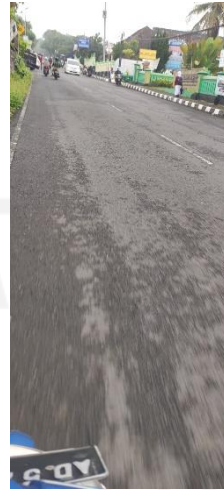
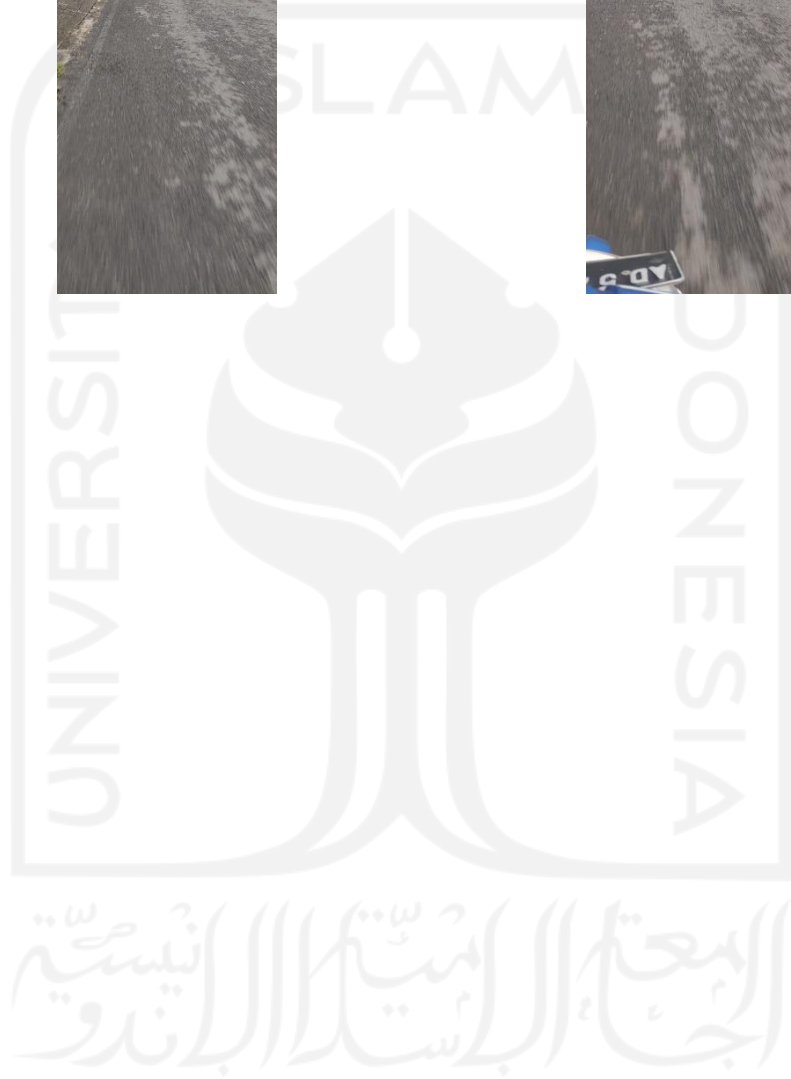
Dokumentasi Survei pada Segmen 19

Surveyor	Adi dan Zulian		Stasiun	16+900 - 16+950	No Segmen	19
Lokasi	Jl. Kaliurang km 16 - km 17		Tanggal	22-04-22	Luas Area	50 m
Tipe-tipe Kerusakan			Sketsa Area Segmen			
1	Bahu Jalan Turun					
2	Retak Sambungan					
3	Agregat Licin					
4	Tambalan					
5	Sungkur					
6	Alur					50 m
7	Lubang					
8	Retak Pinggir					
9	Ambblas					
10	Keriting					
11	Benjol dan Turun					
12	Retak Blok					
13	Kegemukan			16	Mengembang	
14	Retak Kulit Buaya			17	Retak Slip	
15	Retak Memanjang			18	Pelapukan dan Butiran	
Tipe, Luas dan Kualitas Kerusakan						
Tipe						
Luas Kerusakan (m ²)						
Total	L					
Severity	M					
Level	H					
Perhitungan PCI						
Tipe Kerusakan	Severity Level	Density (%)	Deduct Value	PCI = 100 - CDV		
				100		
Total Deduct Value (TDV)						
Corrected deduct Value (CDV)

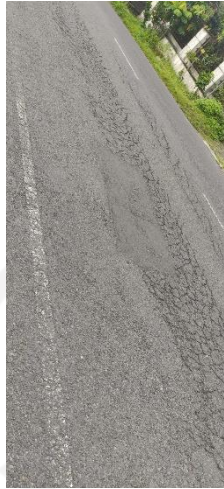
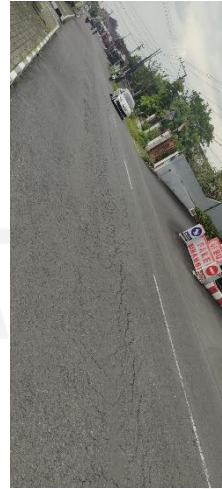
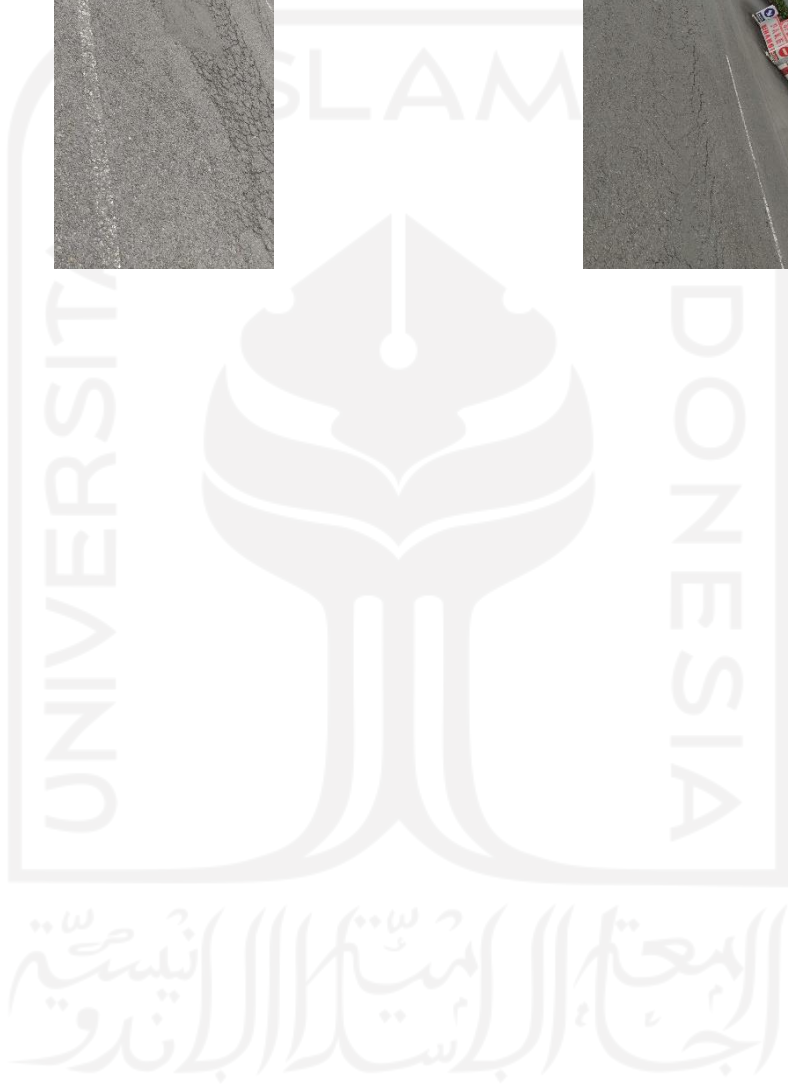
Dokumentasi Survei pada Segmen 21

Formulir Survey Kondisi Perkerasan Jalan					
Surveyor	Angling dan Ario	Stasiun	16+950-17+000	No Segmen	21
Lokasi	Jl. Kaliurang km 16 - km 17	Tanggal	22-04-22	Luas Area	50 m
Tipe-tipe Kerusakan			Sketsa Area Segmen		
1	Bahu Jalan Turun				
2	Retak Sambungan				
3	Agregat Licin				
4	Tambalan				
5	Sungkur				
6	Alur				
7	Lubang				
8	Retak Pinggir				
9	Amblas				
10	Keriting				
11	Benjol dan Turun				
12	Retak Blok				
13	Kegemukan		16	Mengembang	
14	Retak Kulit Buaya		17	Retak Slip	
15	Retak Memanjang Melintang		18	Pelapukan dan Butiran Lepas	
Tipe, Luas dan Kualitas Kerusakan					
Tipe	14	4			
	60M	1,61L			
Luas Kerusakan (m ²)					
Total	L	1,61			
Severity	M	60			
Level	H				
Perhitungan PCI					
Tipe Kerusakan	Severity Level	Density (%)	Deduct Value	PCI = 100 - CDV	
14	M	34.2857143	62	32	
4	L	0.92	1		
Total Deduct Value (TDV)			63		
Corrected deduct Value (CDV)			68

No Segmen	Stationing		Keterangan	Luas (a) (m ²)	Kedalaman (m)	Volume (m ³)	Severity Level	Solusi
	Titik Awal	Titik Akhir						
21	17+000	16+950	Retak Kulit Buaya	60	0,03	1,8	M	Patching
			Tambalan	1,61	0,05	0,080	L	Patching
22	16+950	16+900	Retak Kulit Buaya	60	0,03	1,8	M	Patching
			Tambalan	19,1	0,04	0,764	L	Patching
23	16+900	16+850	Retak Kulit Buaya	118,4	0,02	2,368	L	Crack Sealing
			Tambalan	15,453	0,05	0,773	L	Patching
24	16+850	16+800	Retak Kulit Buaya	40	0,02	0,8	L	Crack Sealing
			Retak Kulit Buaya	19,5	0,02	0,39	M	Patching
			Tambalan	0,8	0,04	0,032	L	Patching
			Tambalan	2	0,04	0,06	M	Patching
			Bahu Jalan Turun	0,32	0,02	0,006	L	Regrading
25	16+800	16+750	Retak Kulit Buaya	3,6	0,02	0,072	L	Crack Sealing
			Retak Kulit Buaya	12,1	0,02	0,242	M	Patching
26	16+750	16+700	Retak Kulit Buaya	37,8	0,02	0,756	L	Crack Sealing
			Bahu Jalan Turun	0,15	0,02	0,003	L	Patching
			Tambalan	3	0,04	0,12	L	Patching

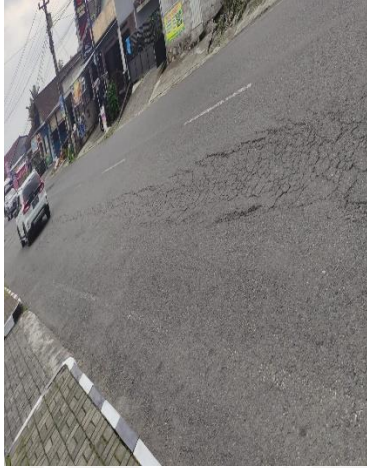
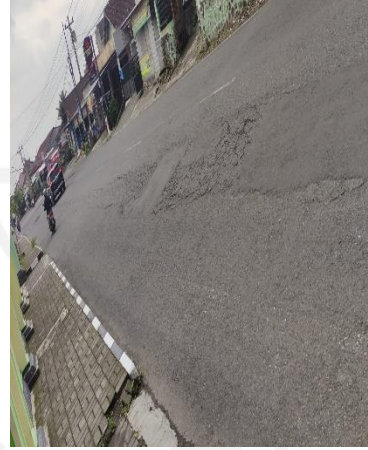
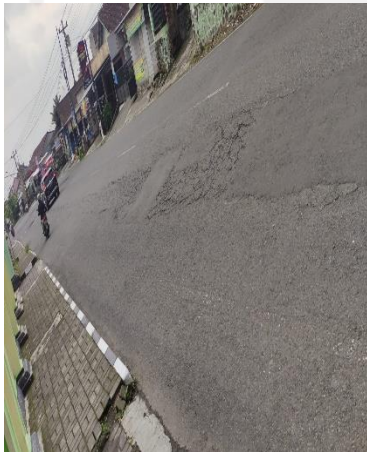
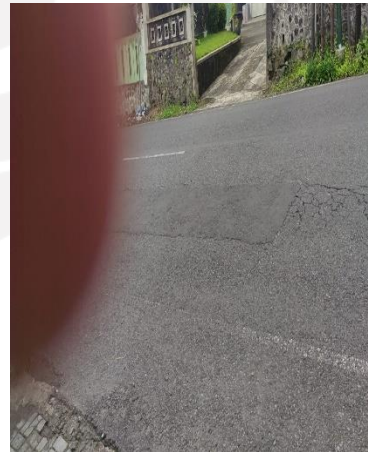
Dokumentasi Survei pada Segmen 22

Formulir Survey Kondisi Perkerasan Jalan					
Surveyor	Angling dan Ario	Stasiun	16+950 - 16+900	No Segmen	22
Lokasi	Jl. Kaliurang km 16 - km 17	Tanggal	22-04-22	Luas Area	50 m
Tipe-tipe Kerusakan			Sketsa Area Segmen		
1	Bahu Jalan Turun				
2	Retak Sambungan				
3	Agregat Licin				
4	Tambalan				
5	Sungkur				
6	Alur				
7	Lubang				
8	Retak Pinggir				
9	Amblas				
10	Keriting				
11	Benjol dan Turun				
12	Retak Blok				
13	Kegemukan		16	Mengembang	
14	Retak Kulit Buaya		17	Retak Slip	
15	Retak Memanjang Melintang		18	Pelapukan dan Butiran Lepas	
Tipe, Luas dan Kualitas Kerusakan					
Tipe	14	4			
Luas Kerusakan (m ²)	60	4.2

1.1			
		10.8			
		3			
Total	L	19.1			
Severity	M	60			
Level	H				
Perhitungan PCI					
Tipe Kerusakan	Severity Level	Density (%)	Deduct Value	PCI = 100 - CDV	
14	M	34.2857143	62	36	
4	L	10.9142857	17		
Total Deduct Value (TDV)			79		
Corrected deduct Value (CDV)			64

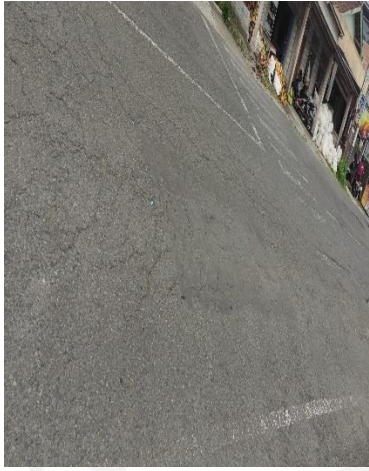
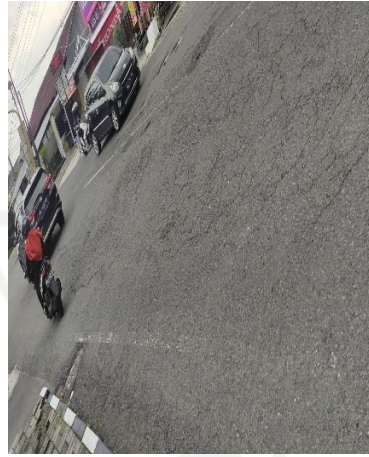
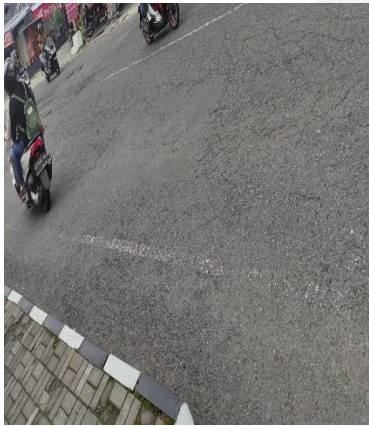
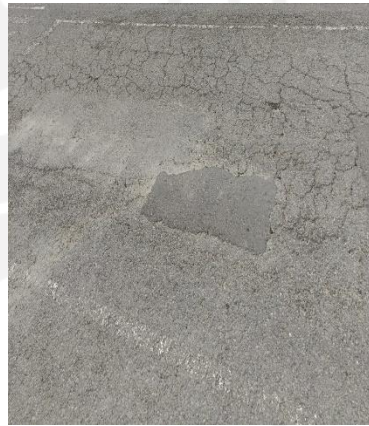
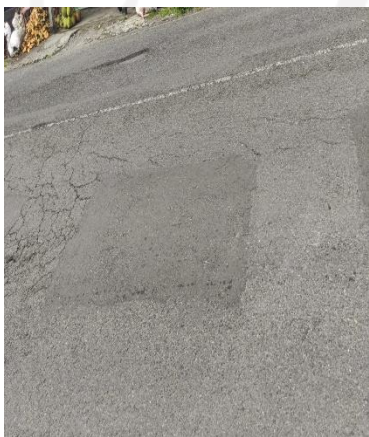
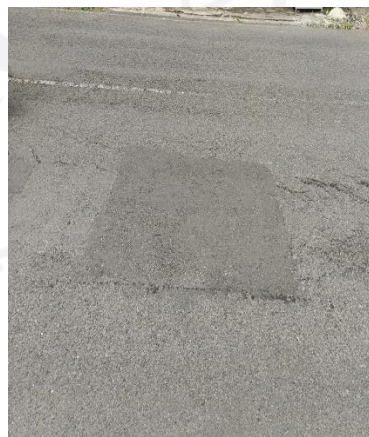
Dokumentasi Survei pada Segmen 23

2.52			
		1			
		3			
		1.12			
		0.72			
Total	L	118.4	15.453		
Severity	M				
Level	H				
Perhitungan PCI					
Tipe Kerusakan	Severity Level	Density (%)	Deduct Value	PCI = 100 - CDV	
14	L	67.6571429	57	41	
4	L	8.83028571	13		
Total Deduct Value (TDV)			70		
Corrected deduct Value (CDV)			59

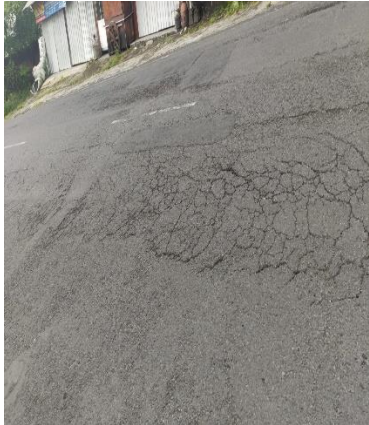
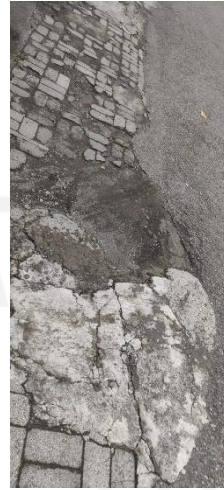
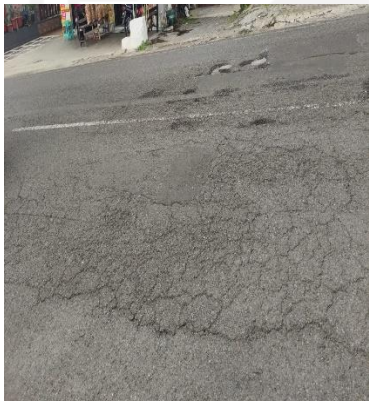
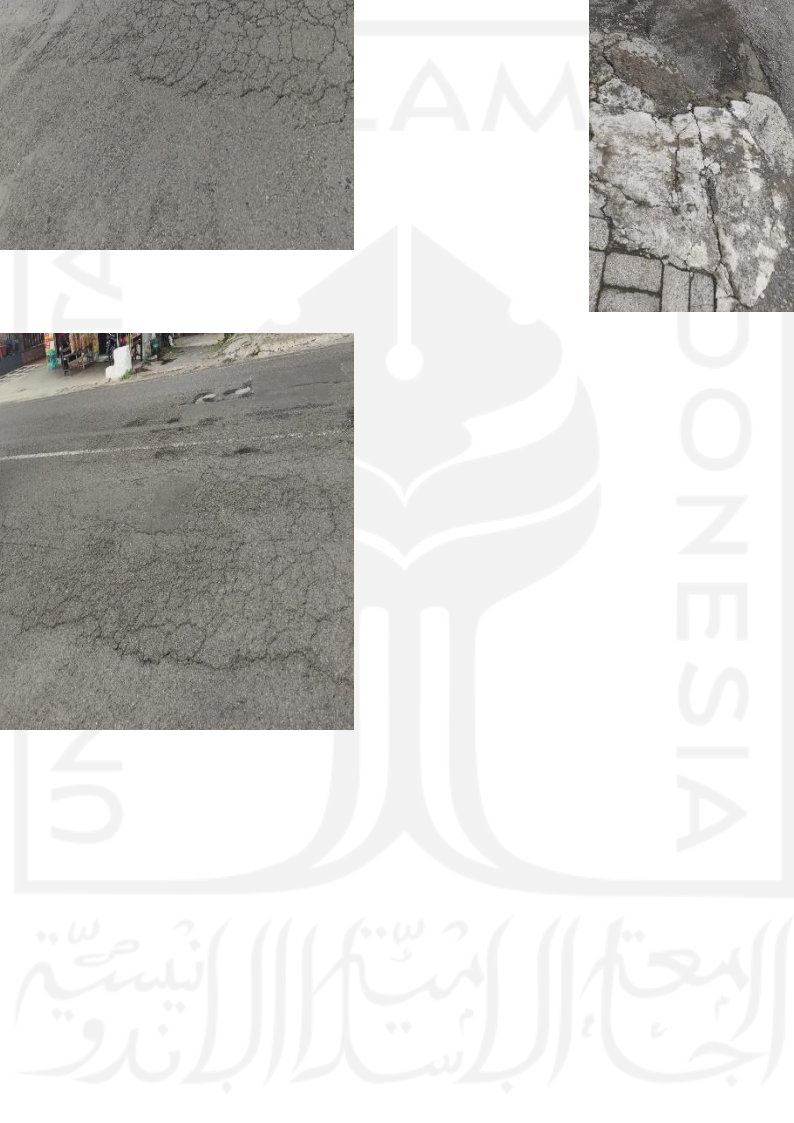
Dokumentasi Survei pada Segmen 24

Formulir Survey Kondisi Perkerasan Jalan					
Surveyor	Angling dan Ario	Stasiun	16+850-16+800	No Segmen	24
Lokasi	Jl. Kaliurang km 16 - km 17	Tanggal	22-04-22	Luas Area	50 m
Tipe-tipe Kerusakan			Sketsa Area Segmen		
1	Bahu Jalan Turun				
2	Retak Sambungan				
3	Agregat Licin				
4	Tambalan				
5	Sungkur				
6	Alur				
7	Lubang				
8	Retak Pinggir				
9	Amblas				
10	Keriting				
11	Benjol dan Turun				
12	Retak Blok				
13	Kegemukan		16	Mengembang	
14	Retak Kulit Buaya		17	Retak Slip	
15	Retak Memanjang Melintang		18	Pelapukan dan Butiran Lepas	
Tipe, Luas dan Kualitas Kerusakan					
Tipe	14	4	1		
Luas Kerusakan (m ²)	40	0.8	0.32

19.5	1.5			
Total	L	40	0.8	0.32	
Severity	M	19.5	2		
Level	H				
Perhitungan PCI					
Tipe Kerusakan	Severity Level	Density (%)	Deduct Value	PCI = 100 - CDV	
14	L	22.8571429	41	30	
14	M	11.1428571	56		
4	L	0.45714286	1		
4	M	0.85714286	8		
1	L	0.18285714	0		
Total Deduct Value (TDV)			106		
Corrected deduct Value (CDV)			70

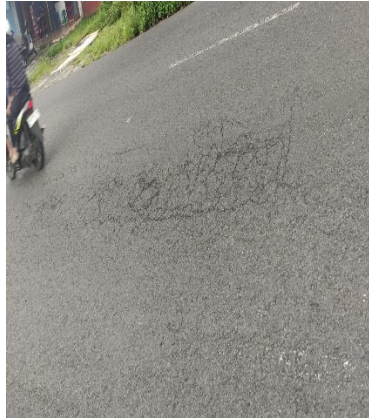
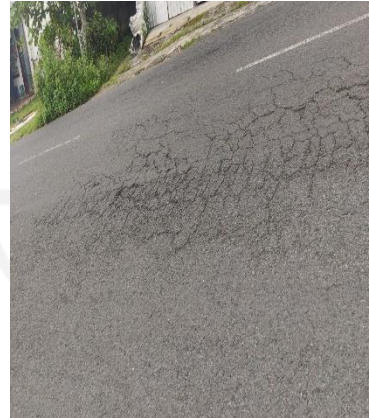
Dokumentasi Survei pada Segmen 25

Formulir Survey Kondisi Perkerasan Jalan					
Surveyor	Angling dan Ario	Stasiun	16+800-16+750	No Segmen	25
Lokasi	Jl. Kaliurang km 16 - km 17	Tanggal	22-04-22	Luas Area	50 m
Tipe-tipe Kerusakan			Sketsa Area Segmen		
1	Bahu Jalan Turun				
2	Retak Sambungan				
3	Agregat Licin				
4	Tambalan				
5	Sungkur				
6	Alur				
7	Lubang				
8	Retak Pinggir				
9	Amblas				
10	Keriting				
11	Benjol dan Turun				
12	Retak Blok				
13	Kegemukan		16	Mengembang	
14	Retak Kulit Buaya		17	Retak Slip	
15	Retak Memanjang Melintang		18	Pelapukan dan Butiran Lepas	
Tipe, Luas dan Kualitas Kerusakan					
Tipe	14				
Luas Kerusakan (m ²)	12.1				
	3.6				
Total	L	3.6			
Severity	M	12.1			
Level	H				
Perhitungan PCI					
Tipe Kerusakan	Severity Level	Density (%)	Deduct Value	PCI = 100 - CDV	
14	L	2.05714286	17	56	
14	M	6.91428571	41		
Total Deduct Value (TDV)			58		
Corrected deduct Value (CDV)			44

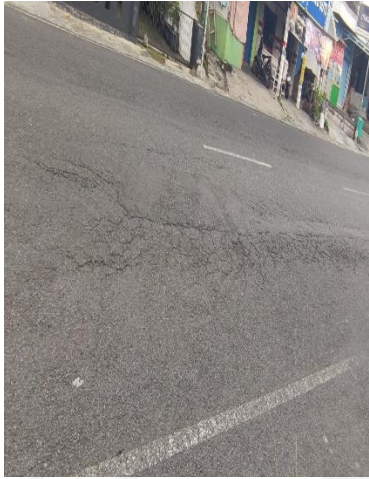
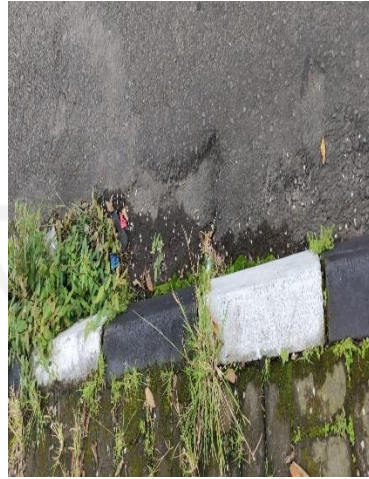
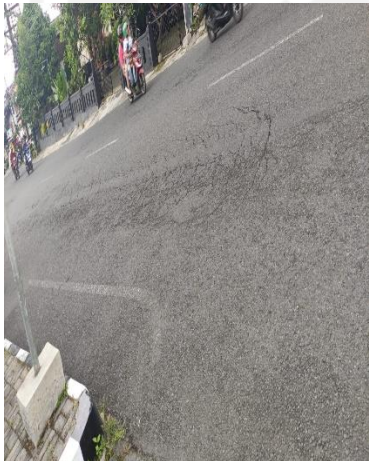
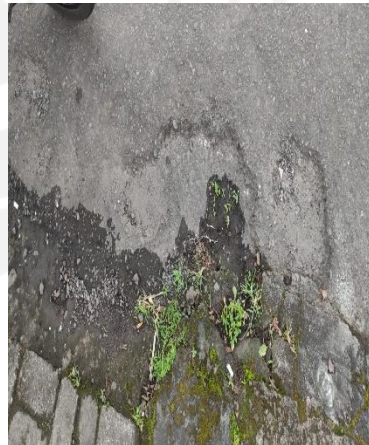
Dokumentasi Survei pada Segmen 26

Formulir Survey Kondisi Perkerasan Jalan					
Surveyor	Angling dan Ario	Stasiun	16+750-16+700	No Segmen	26
Lokasi	Jl. Kaliurang km 16 - km 17	Tanggal	22-04-22	Luas Area	50 m
Tipe-tipe Kerusakan			Sketsa Area Segmen		
1	Bahu Jalan Turun				
2	Retak Sambungan				
3	Agregat Licin				
4	Tambalan				
5	Sungkur				
6	Alur				
7	Lubang				
8	Retak Pinggir				
9	Amblas				
10	Keriting				
11	Benjol dan Turun				
12	Retak Blok				
13	Kegemukan		16	Mengembang	
14	Retak Kulit Buaya		17	Retak Slip	
15	Retak Memanjang Melintang		18	Pelapukan dan Butiran Lepas	
Tipe, Luas dan Kualitas Kerusakan					
Tipe	14	1	4		
Luas Kerusakan (m ²)	37.8	0.09	3

0.06			
Total	L	37.8	0.15	3	
Severity	M				
Level	H				
Perhitungan PCI					
Tipe Kerusakan	Severity Level	Density (%)	Deduct Value	PCI = 100 - CDV	
14	L	21.6	41	57	
1	L	0.08571429	0		
4	L	1.71428571	3		
Total Deduct Value (TDV)			44		
Corrected deduct Value (CDV)			43

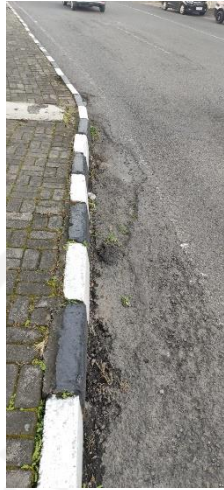
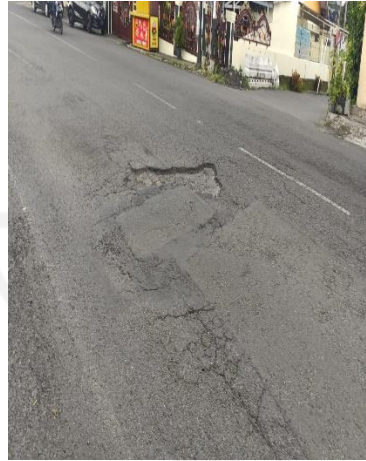
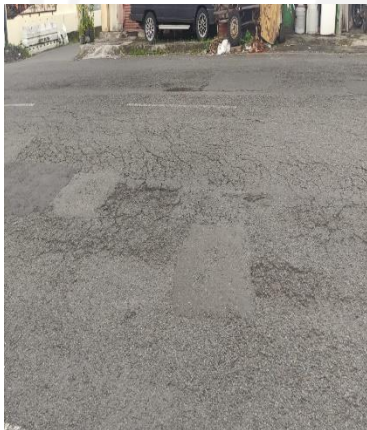
Dokumentasi Survei pada Segmen 27

1.44			
		4			
		0.24			
	1.68				
Total	L	7.8	8.48	0.01	
Severity	M				
Level	H				
Perhitungan PCI					
Tipe Kerusakan	Severity Level	Density (%)	Deduct Value	PCI = 100 - CDV	
14	L	7.8	29	67	
1	L	8.48	10		
7	L	0.01	2		
Total Deduct Value (TDV)			41		
Corrected deduct Value (CDV)			33

27	16+700	16+650	Retak Kulit Buaya	7,8	0,02	0,156	L	Crack Sealing
			Bahu Jalan Turun	8,48	0,02	0,169	L	Regrading
			Lubang	0,01	0,04	0,0004	L	Patching
28	16+650	16+600	Retak Kulit Buaya	1,008	0,02	0,020	L	Crack Sealing

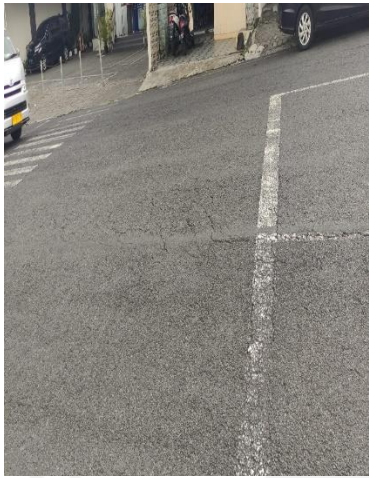
Dokumentasi Survei pada Segmen 28

Formulir Survey Kondisi Perkerasan Jalan					
Surveyor	Angling dan Ario	Stasiun	16+650-16+600	No Segmen	28
Lokasi	Jl. Kaliurang km 16 - km 17	Tanggal	22-04-22	Luas Area	50 m
Tipe-tipe Kerusakan			Sketsa Area Segmen		
1	Bahu Jalan Turun				
2	Retak Sambungan				
3	Agregat Licin				
4	Tambalan				
5	Sungkur				
6	Alur				
7	Lubang				
8	Retak Pinggir				
9	Amblas				
10	Keriting				
11	Benjol dan Turun				
12	Retak Blok				
13	Kegemukan		16	Mengembang	
14	Retak Kulit Buaya		17	Retak Slip	
15	Retak Memanjang Melintang		18	Pelapukan dan Butiran Lepas	
Tipe, Luas dan Kualitas Kerusakan					
Tipe	14				
Luas Kerusakan (m ²)	0.42				
	0.36				
	0.108				
	0.12				
Total	L	1.008			
Severity	M				
Level	H				
Perhitungan PCI					
Tipe Kerusakan	Severity Level	Density (%)	Deduct Value	PCI = 100 - CDV	
14	L	0.336	6	94	
Total Deduct Value (TDV)			6		
Corrected deduct Value (CDV)			6

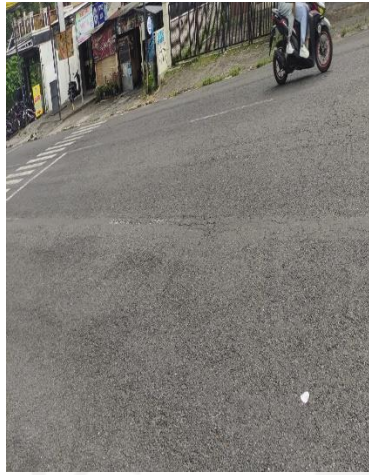
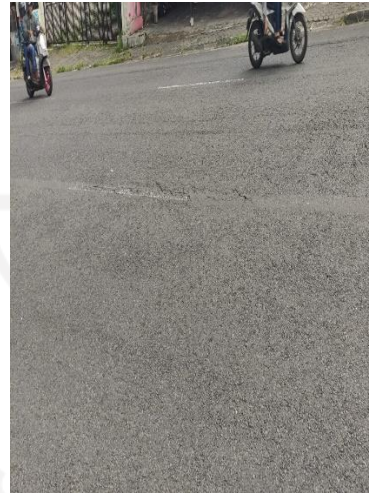
Dokumentasi Survei pada Segmen 29

Formulir Survey Kondisi Perkerasan Jalan					
Surveyor	Angling dan Ario	Stasiun	16+600-16+550	No Segmen	29
Lokasi	Jl. Kaliurang km 16 - km 17	Tanggal	22-04-22	Luas Area	50 m
Tipe-tipe Kerusakan			Sketsa Area Segmen		
1	Bahu Jalan Turun				
2	Retak Sambungan				
3	Agregat Licin				
4	Tambalan				
5	Sungkur				
6	Alur				
7	Lubang				
8	Retak Pinggir				
9	Amblas				
10	Keriting				
11	Benjol dan Turun				
12	Retak Blok				
13	Kegemukan		16	Mengembang	
14	Retak Kulit Buaya		17	Retak Slip	
15	Retak Memanjang Melintang		18	Pelapukan dan Butiran Lepas	
Tipe, Luas dan Kualitas Kerusakan					
Tipe	14	7			
Luas Kerusakan (m ²)	5.6	11.9			
	1.6				
Total	L	7.2	11.9		
Severity	M				
Level	H				
Perhitungan PCI					
Tipe Kerusakan	Severity Level	Density (%)	Deduct Value	PCI = 100 - CDV	
14	L	2.4	11	69	
7	L	3.96666667	29		
Total Deduct Value (TDV)			40		
Corrected deduct Value (CDV)			31

No Segmen	Stationing		Keterangan	Luas (a) (m2)	Kedalaman (m)	Volume (m3)	Severity Level	Solusi
	Titik Awal	Titik Akhir						
29	16+600	16+550	Retak Kulit Buaya	7,2	0,02	0,144	L	Crack Sealing
			Tambalan	11,9	0,04	0,476	L	Patching
30	16+550	16+500	Retak Kulit Buaya	4,5	0,02	0,09	L	Crack Sealing
			Lubang	0,7	0,04	0,028	L	Patching
			Lubang	0,049	0,04	0,002	M	Patching
31	16+500	16+450	Retak Kulit Buaya	15,62	0,02	0,312	L	Crack Sealing
			Tambalan	4,8	0,04	0,192	L	Patching
32	16+450	16+400	Retak Kulit Buaya	28,8	0,02	0,576	L	Patching
			Tambalan	2,06	0,04	0,082	L	Patching
33	16+400	16+350	Retak Kulit Buaya	31,04	0,02	0,621	L	Patching
			Tambalan	4,8	0,04	0,192	L	Patching
34	16+350	16+300	Retak Kulit Buaya	4,4	0,02	0,088	L	Patching
			Tambalan	8,55	0,04	0,342	L	Patching
35	16+300	16+250	Bahu Jalan Turun	3,08	0,02	0,061	L	Regrading
			Bahu Jalan Turun	0,92	0,02	0,018	M	Regrading
			Tambalan	0,88	0,04	0,035	L	Patching

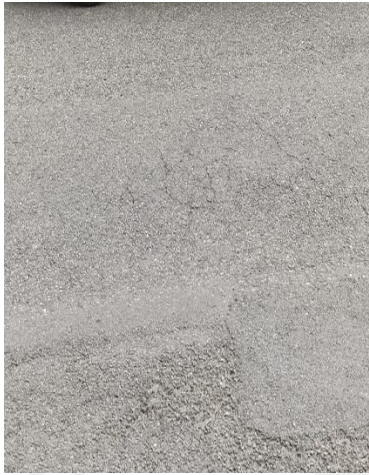
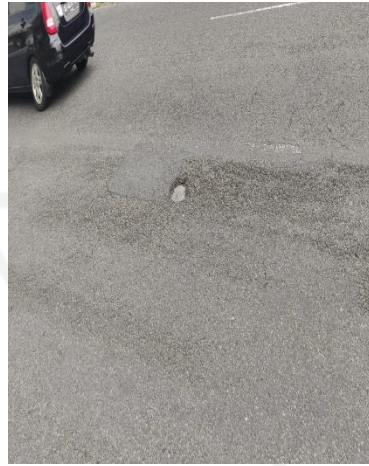
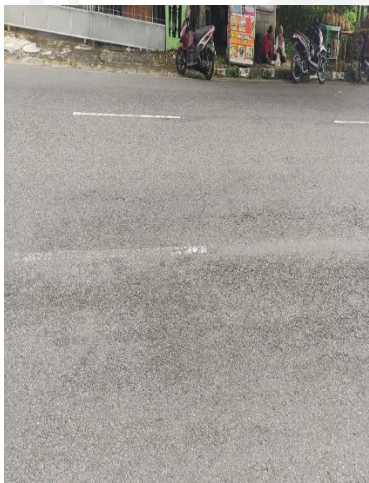
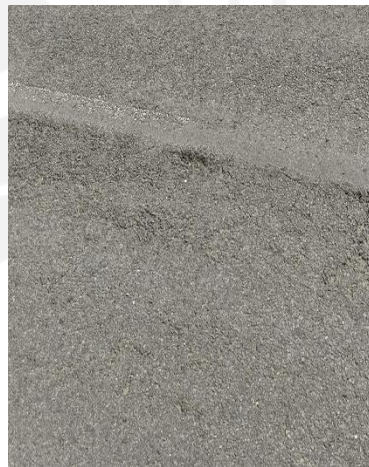
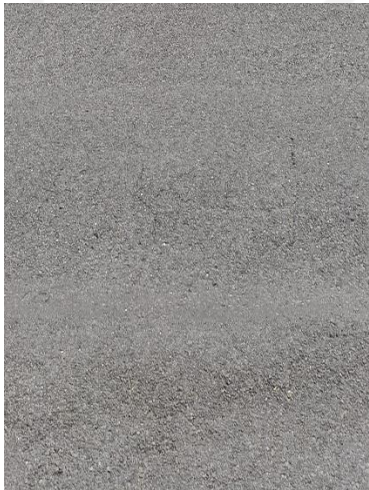
Dokumentasi Survei pada Segmen 30

Formulir Survey Kondisi Perkerasan Jalan					
Surveyor	Angling dan Ario	Stasiun	16+550-16+500	No Segmen	30
Lokasi	Jl. Kaliurang km 16 - km 17	Tanggal	22-04-22	Luas Area	50 m
Tipe-tipe Kerusakan			Sketsa Area Segmen		
1	Bahu Jalan Turun				
2	Retak Sambungan				
3	Agregat Licin				
4	Tambalan				
5	Sungkur				
6	Alur				
7	Lubang				
8	Retak Pinggir				
9	Amblas				
10	Keriting				
11	Benjol dan Turun				
12	Retak Blok				
13	Kegemukan		16	Mengembang	
14	Retak Kulit Buaya		17	Retak Slip	
15	Retak Memanjang Melintang		18	Pelapukan dan Butiran Lepas	
Tipe, Luas dan Kualitas Kerusakan					
Tipe	14	7			
Luas Kerusakan (m ²)	1	0.049

1.4	0.7			
	2.1				
Total	L	4.5	0.7		
Severity	M		0.049		
Level	H				
Perhitungan PCI					
Tipe Kerusakan	Severity Level	Density (%)	Deduct Value	PCI = 100 - CDV	
14	L	1.5	12	80	
7	L	0.233	9		
7	M	0.016	7		
Total Deduct Value (TDV)			28		
Corrected deduct Value (CDV)			20
