**EVALUASI KERUSAKAN JALAN KALIURANG
KM 16 – 17 DENGAN METODE PCI
(*EVALUATION OF ROAD DAMAGE FOR KALIURANG
ROAD SECTION KM 16 – 17 WITH PCI METHOD*)**

**ROMZI MOHAMMAD
15511142**

**PROGRAM STUDI TEKNIK SIPIL
FAKULTAS TEKNIK SIPIL DAN PERENCANAAN
UNIVERSITAS ISLAM INDONESIA
2023**

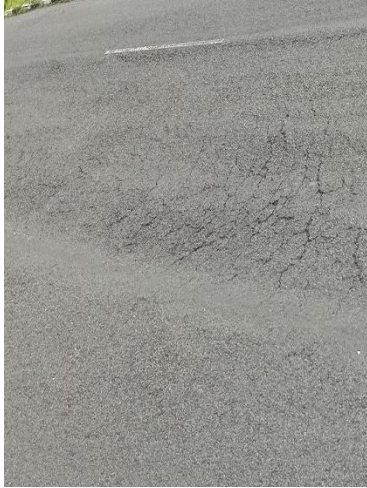
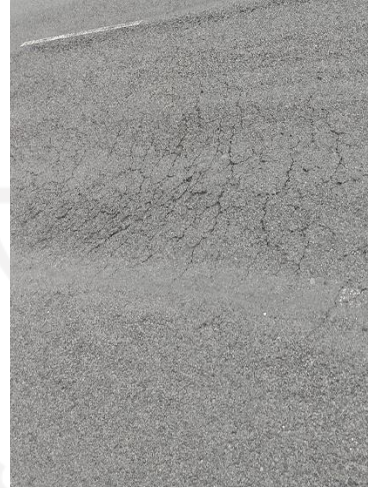
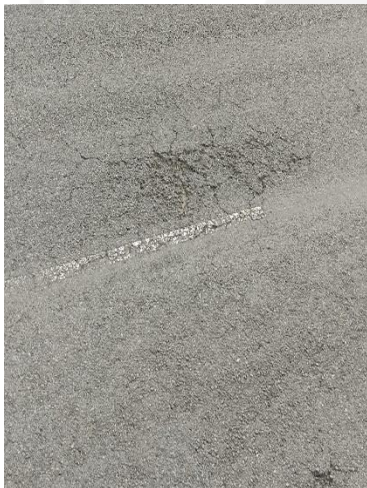
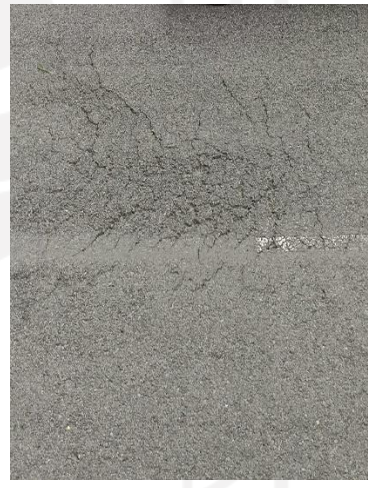
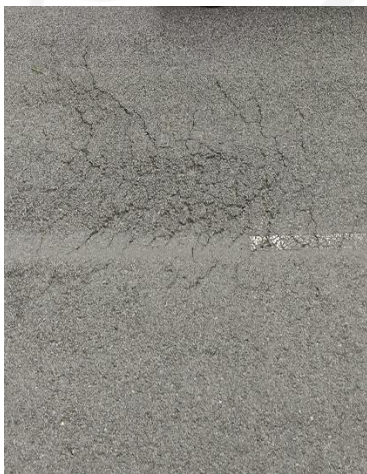
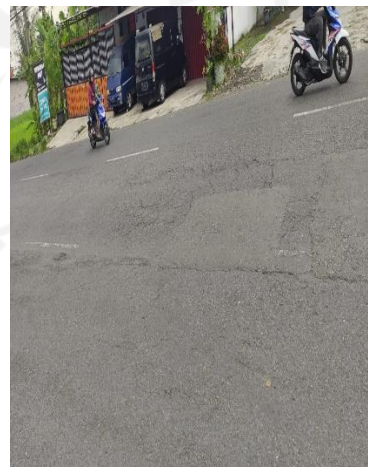
Dokumentasi Survei pada Segmen 31

Formulir Survey Kondisi Perkerasan Jalan					
Surveyor	Angling dan Ario	Stasiun	16+500-16+450	No Segmen	31
Lokasi	Jl. Kaliurang km 16 - km 17	Tanggal	22-04-22	Luas Area	50 m
Tipe-tipe Kerusakan			Sketsa Area Segmen		
1	Bahu Jalan Turun				
2	Retak Sambungan				
3	Agregat Licin				
4	Tambalan				
5	Sungkur				
6	Alur				
7	Lubang				
8	Retak Pinggir				
9	Amblas				
10	Keriting				
11	Benjol dan Turun				
12	Retak Blok				
13	Kegemukan		16	Mengembang	
14	Retak Kulit Buaya		17	Retak Slip	
15	Retak Memanjang Melintang		18	Pelapukan dan Butiran Lepas	
Tipe, Luas dan Kualitas Kerusakan					
Tipe	14	4			
Luas Kerusakan (m ²)	0.72	3

6.4	1.8			
	0.5				
	8				
Total	L	15.62	4.8		
Severity	M				
Level	H				
Perhitungan PCI					
Tipe Kerusakan	Severity Level	Density (%)	Deduct Value	PCI = 100 - CDV	
14	L	5.20666667	26	61	
4	L	1.6	27		
Total Deduct Value (TDV)			53		
Corrected deduct Value (CDV)			39

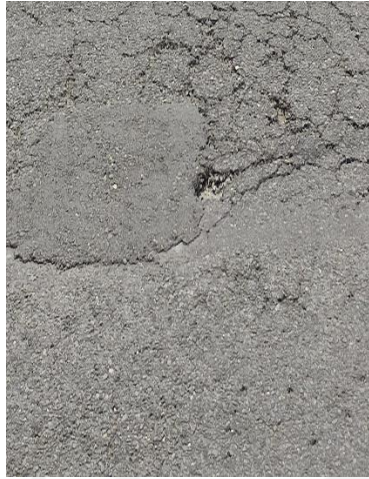
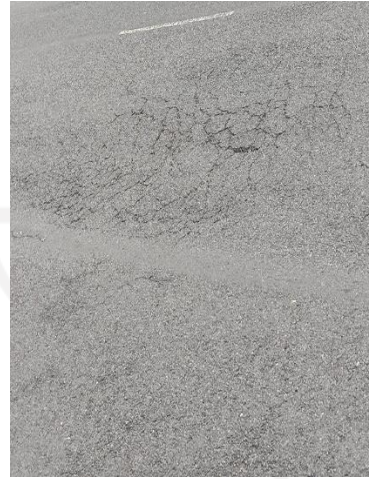
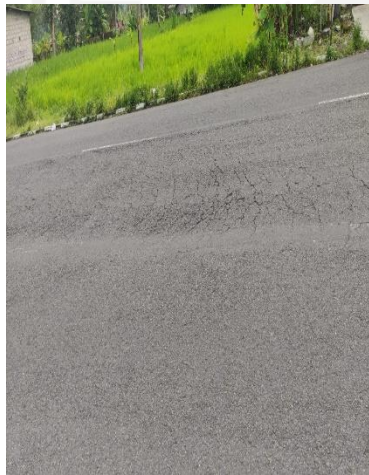
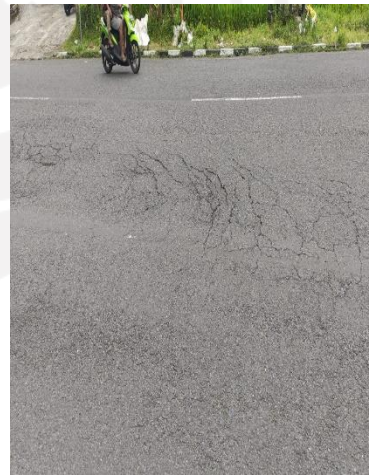
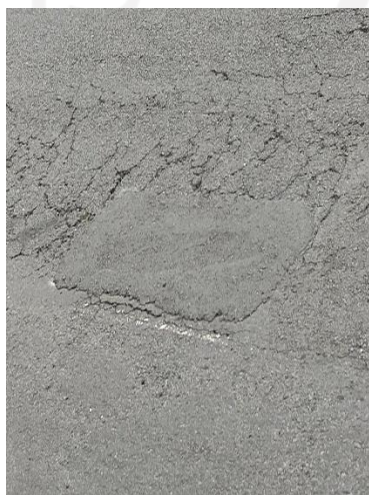
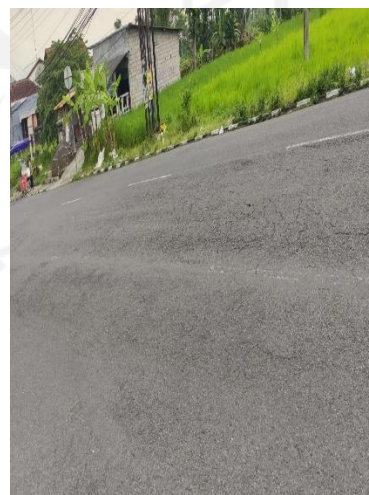
Dokumentasi Survei pada Segmen 32

Formulir Survey Kondisi Perkerasan Jalan					
Surveyor	Angling dan Ario	Stasiun	16+450-16+400	No Segmen	32
Lokasi	Jl. Kaliurang km 16 - km 17	Tanggal	22-04-22	Luas Area	50 m
Tipe-tipe Kerusakan			Sketsa Area Segmen		
1	Bahu Jalan Turun				
2	Retak Sambungan				
3	Agregat Licin				
4	Tambalan				
5	Sungkur				
6	Alur				
7	Lubang				
8	Retak Pinggir				
9	Amblas				
10	Keriting				
11	Benjol dan Turun				
12	Retak Blok				
13	Kegemukan		16	Mengembang	
14	Retak Kulit Buaya		17	Retak Slip	
15	Retak Memanjang Melintang		18	Pelapukan dan Butiran Lepas	
Tipe, Luas dan Kualitas Kerusakan					
Tipe	14	4			
Luas Kerusakan (m ²)	10.8	1.4

4.8	0.66			
	13.2				
Total	L	28.8	2.06		
Severity	M				
Level	H				
Perhitungan PCI					
Tipe Kerusakan	Severity Level	Density (%)	Deduct Value	PCI = 100 - CDV	
14	L	9.6	32	64	
4	L	0.68666667	17		
Total Deduct Value (TDV)			49		
Corrected deduct Value (CDV)			36

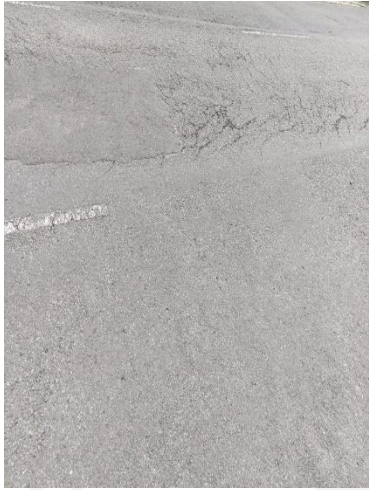
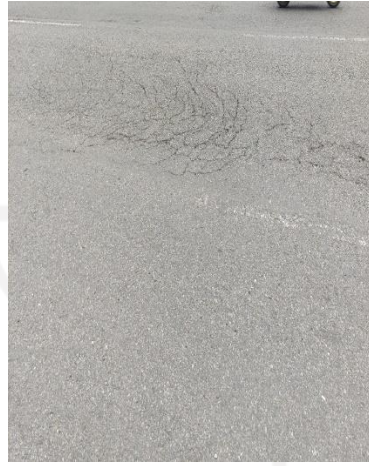
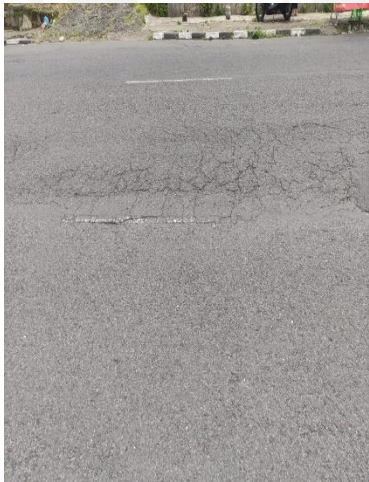
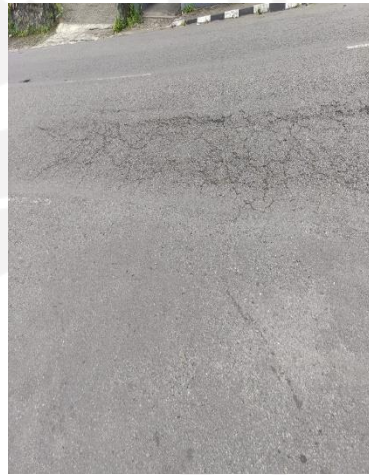
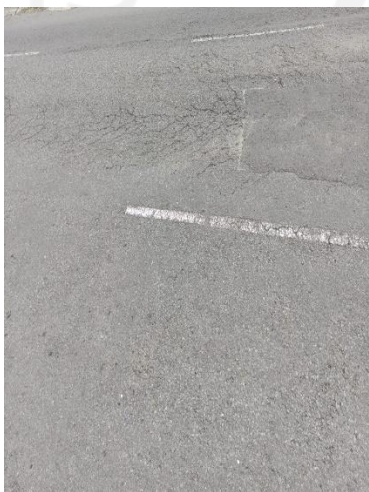
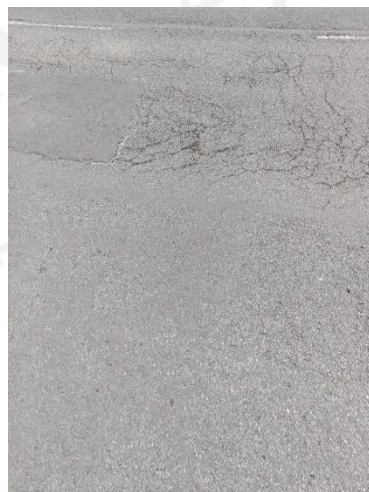
Dokumentasi Survei pada Segmen 33

Formulir Survey Kondisi Perkerasan Jalan					
Surveyor	Angling dan Ario	Stasiun	16+400-16+350	No Segmen	33
Lokasi	Jl. Kaliurang km 16 - km 17	Tanggal	22-04-22	Luas Area	50 m
Tipe-tipe Kerusakan			Sketsa Area Segmen		
1	Bahu Jalan Turun				
2	Retak Sambungan				
3	Agregat Licin				
4	Tambalan				
5	Sungkur				
6	Alur				
7	Lubang				
8	Retak Pinggir				
9	Amblas				
10	Keriting				
11	Benjol dan Turun				
12	Retak Blok				
13	Kegemukan		16	Mengembang	
14	Retak Kulit Buaya		17	Retak Slip	
15	Retak Memanjang Melintang		18	Pelapukan dan Butiran Lepas	
Tipe, Luas dan Kualitas Kerusakan					
Tipe	14	4			
Luas Kerusakan (m ²)	9	4.8

2.34				
	12				
	7.7				
Total	L	31.04	4.8		
Severity	M				
Level	H				
Perhitungan PCI					
Tipe Kerusakan	Severity Level	Density (%)	Deduct Value	PCI = 100 - CDV	
14	L	5.17333333	27	71	
4	L	0.8	3		
Total Deduct Value (TDV)			30		
Corrected deduct Value (CDV)			29

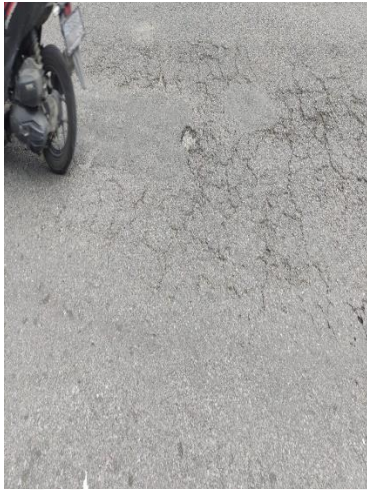
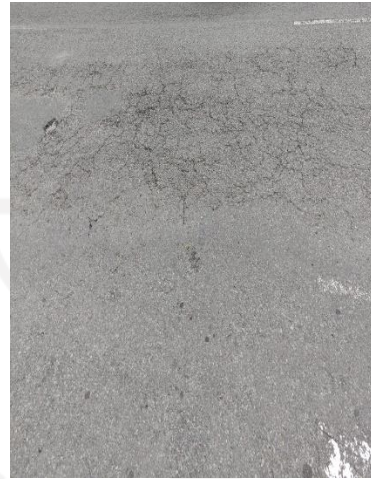
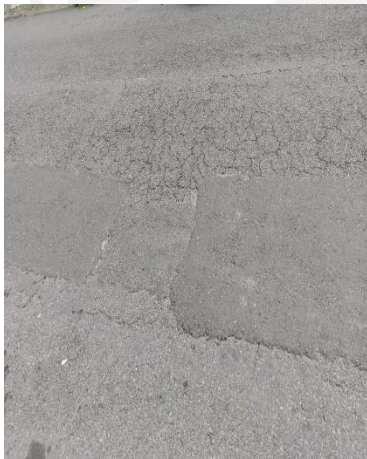
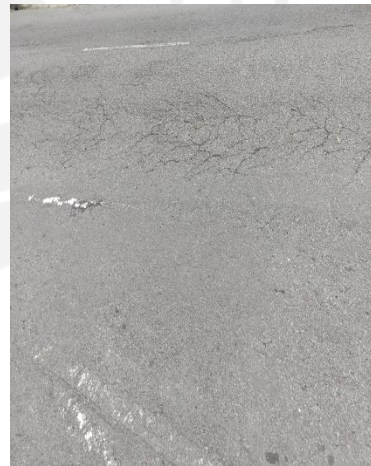
Dokumentasi Survei pada Segmen 34

Formulir Survey Kondisi Perkerasan Jalan					
Surveyor	Angling dan Ario	Stasiun	16+350-16+300	No Segmen	34
Lokasi	Jl. Kaliurang km 16 - km 17	Tanggal	22-04-22	Luas Area	50 m
Tipe-tipe Kerusakan			Sketsa Area Segmen		
1	Bahu Jalan Turun				
2	Retak Sambungan				
3	Agregat Licin				
4	Tambalan				
5	Sungkur				
6	Alur				
7	Lubang				
8	Retak Pinggir				
9	Amblas				
10	Keriting				
11	Benjol dan Turun				
12	Retak Blok				
13	Kegemukan		16	Mengembang	
14	Retak Kulit Buaya		17	Retak Slip	
15	Retak Memanjang Melintang		18	Pelapukan dan Butiran Lepas	
Tipe, Luas dan Kualitas Kerusakan					
Tipe	14	4			
Luas Kerusakan (m ²)	4.4	1.5			
		4			
		3			
Total	L	4.4	8.55		
Severity	M				
Level	H				
Perhitungan PCI					
Tipe Kerusakan	Severity Level	Density (%)	Deduct Value	PCI = 100 - CDV	
14	L	2.51428571	19	78	
4	L	4.88571429	10		
Total Deduct Value (TDV)			29		
Corrected deduct Value (CDV)			22

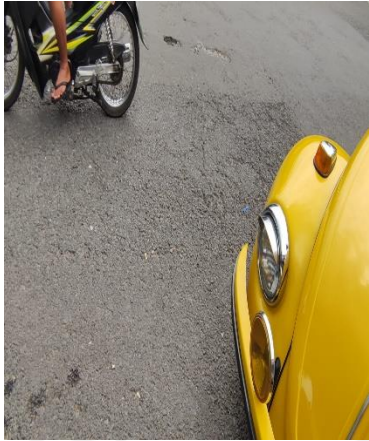
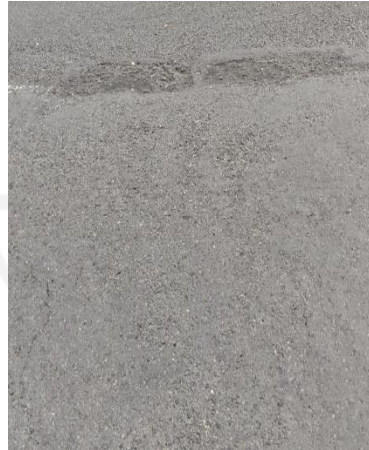
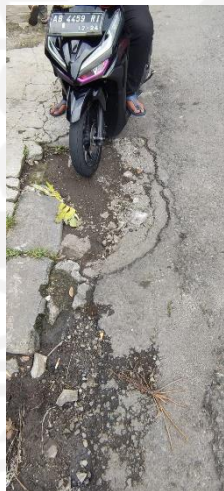
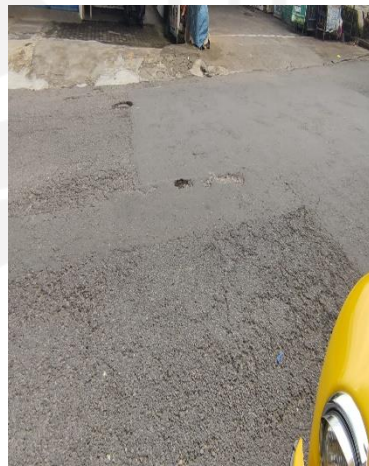
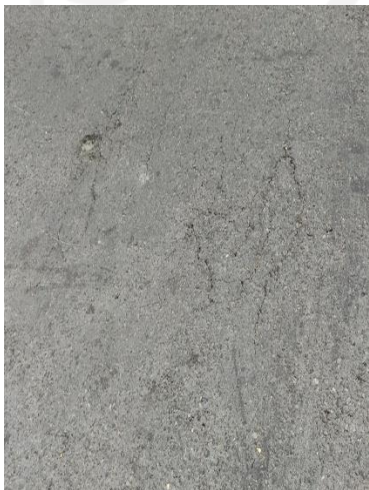
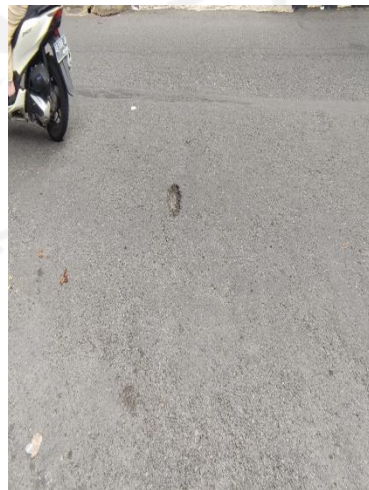
Dokumentasi Survei pada Segmen 35

1.08				
		2				
Total	L	0.56	3.08	5.6	0.24	0.88
Severity	M		0.92			
Level	H					
Perhitungan PCI						
Tipe Kerusakan	Severity Level	Density (%)	Deduct Value	PCI = 100 - CDV		
1	L	1.76	3	73		
1	M	0.52571429	0			
4	L	0.50285714	1			
7	L	0.13714286	3			
11	L	0.32	1			
14	L	3.2	21			
Total Deduct Value (TDV)			29			
Corrected deduct Value (CDV)			27

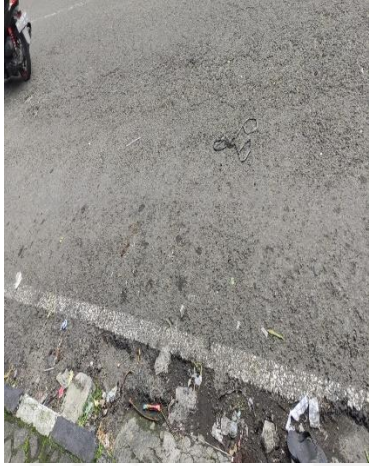
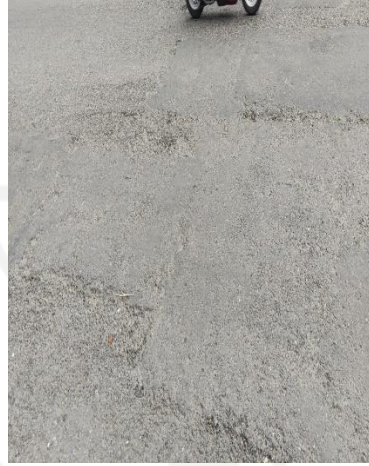
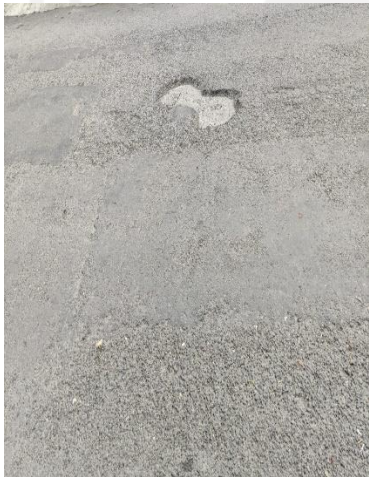
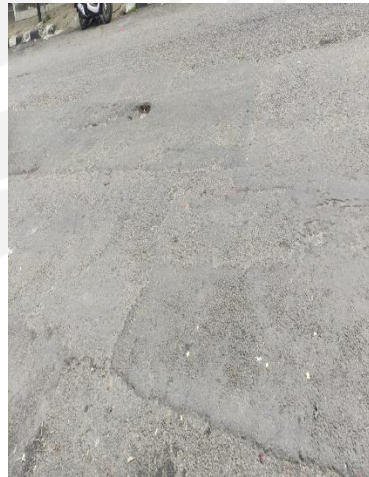
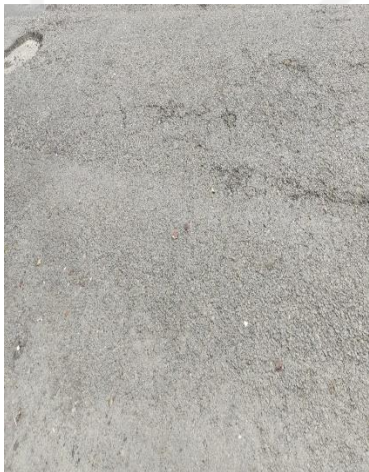
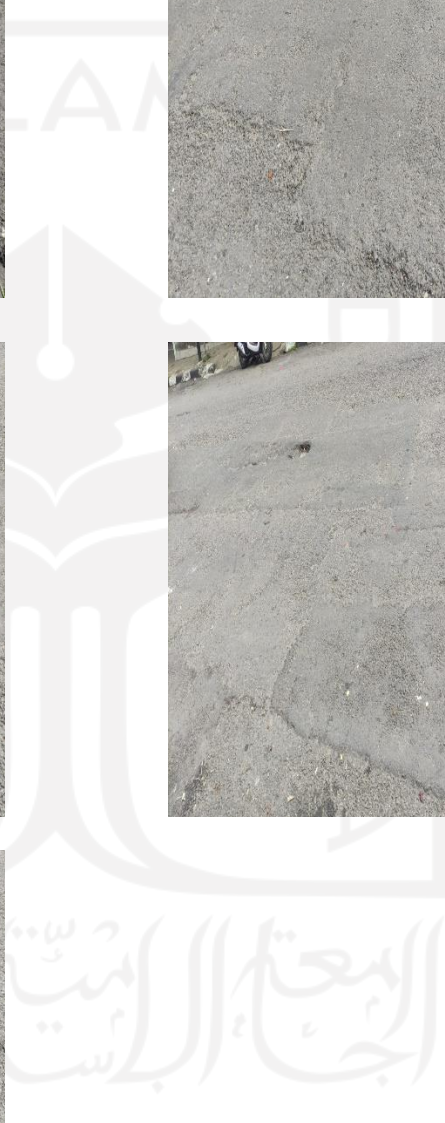
Dokumentasi Survei pada Segmen 36

Formulir Survey Kondisi Perkerasan Jalan						
Surveyor	Angling dan Ario	Stasiun	16+250-16+200	No Segmen	36	
Lokasi	Jl. Kaliurang km 16 - km 17	Tanggal	22-04-22	Luas Area	50 m	
Tipe-tipe Kerusakan			Sketsa Area Segmen			
1	Bahu Jalan Turun					
2	Retak Sambungan					
3	Agregat Licin					
4	Tambalan					
5	Sungkur					
6	Alur					
7	Lubang					
8	Retak Pinggir					
9	Amblas					
10	Keriting					
11	Benjol dan Turun					
12	Retak Blok					
13	Kegemukan		16	Mengembang		
14	Retak Kulit Buaya		17	Retak Slip		
15	Retak Memanjang Melintang		18	Pelapukan dan Butiran Lepas		
Tipe, Luas dan Kualitas Kerusakan						
Tipe	4	7	1	15	14	
Luas Kerusakan (m ²)	2.6	0.16	0.8	0.6	5.6

9.9	0.3	0.45			
	2.415					
	6.12					
	1.728					
Total	L	22.763	0.16	1.25	0.6	5.6
Severity	M		0.3			
Level	H					
Perhitungan PCI						
Tipe Kerusakan	Severity Level	Density (%)	Deduct Value	PCI = 100 - CDV		
1	L	0.71428571	0	68		
4	L	13.0074286	18			
7	L	0.09142857	2			
7	M	0.17142857	5			
14	L	3.2	21			
15	L	0.34285714	0			
Total Deduct Value (TDV)			46			
Corrected deduct Value (CDV)			32

No Segmen	Stationing		Keterangan	Luas (a) (m2)	Kedalaman	Volume (m3)	Severity Level	Solusi
	Titik Awal	Titik Akhir						
36	16+250	16+200	Bahu Jalan Turun	1,25	0,02	0,025	L	Regrading
			Tambalan	22,763	0,04	0,910	L	Patching
			Lubang	0,16	0,06	0,009	L	Patching
			Lubang	0,3	0,04	0,012	M	Patching
			Retak Kulit Buaya	5,6	0,02	0,112	L	Crack Sealing
			Retak Memanjang Melintang	0,6	0,02	0,012	L	Crack Sealing
37	16+200	16+150	Bahu Jalan Turun	0,54	0,02	0,011	L	Regrading
			Bahu Jalan Turun	4,9	0,02	0,098	M	Regrading
			Tambalan	5,805	0,02	0,116	L	Patching
			Lubang	0,159	0,04	0,006	L	Patching
			Retak Kulit Buaya	21,95	0,02	0,439	L	Crack Sealing
38	16+150	16+100						
39	16+100	16+050						
40	16+050	16+000

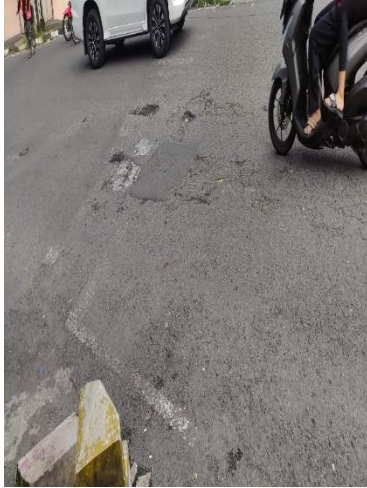
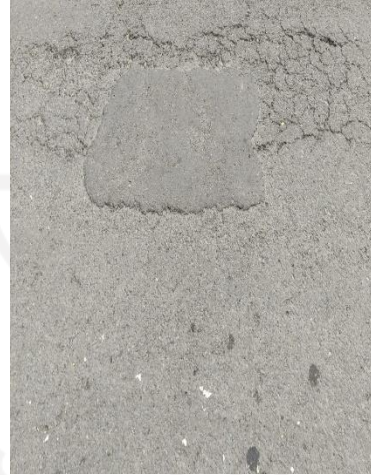
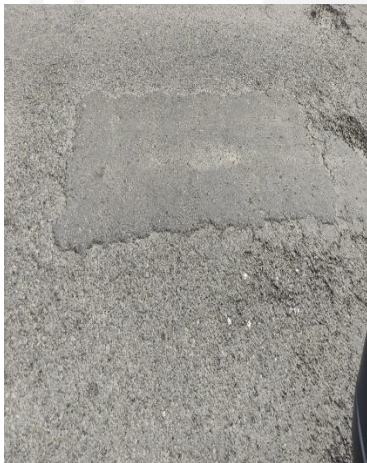
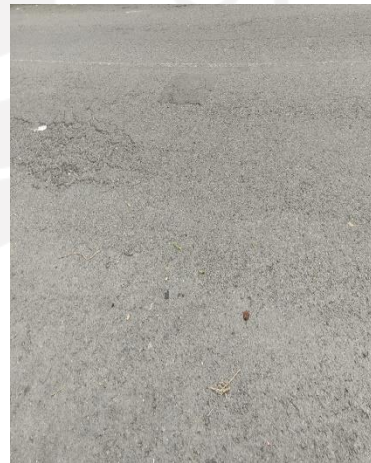
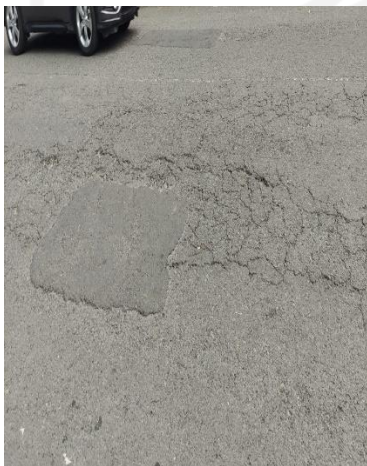
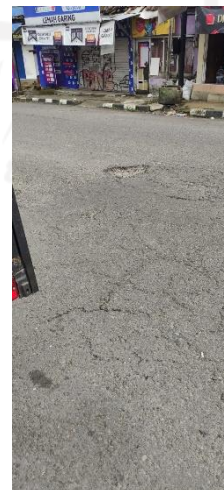
Dokumentasi Survei pada Segmen 37

Formulir Survey Kondisi Perkerasan Jalan					
Surveyor	Angling dan Ario	Stasiun	16+200-16+150	No Segmen	37
Lokasi	Jl. Kaliurang km 16 - km 17	Tanggal	22-04-22	Luas Area	50 m
Tipe-tipe Kerusakan			Sketsa Area Segmen		
1	Bahu Jalan Turun				
2	Retak Sambungan				
3	Agregat Licin				
4	Tambalan				
5	Sungkur				
6	Alur				
7	Lubang				
8	Retak Pinggir				
9	Amblas				
10	Keriting				
11	Benjol dan Turun				
12	Retak Blok				
13	Kegemukan		16	Mengembang	
14	Retak Kulit Buaya		17	Retak Slip	
15	Retak Memanjang Melintang		18	Pelapukan dan Butiran Lepas	
Tipe, Luas dan Kualitas Kerusakan					
Tipe	4	14	1	7	
Luas Kerusakan (m ²)	0.64	16	0.54	0.054

1.4	5.95	4.9	0.105	
	2				
	1.6				
	0.165				
Total	L	5.805	21.95	0.54	0.159
Severity	M			4.9	
Level	H				
Perhitungan PCI					
Tipe Kerusakan	Severity Level	Density (%)	Deduct Value	PCI = 100 - CDV	
1	L	0.30857143	0	46	
1	M	2.8	5		
4	L	3.31714286	7		
7	L	0.09085714	3		
14	L	12.5428571	48		
Total Deduct Value (TDV)			63		
Corrected deduct Value (CDV)			54

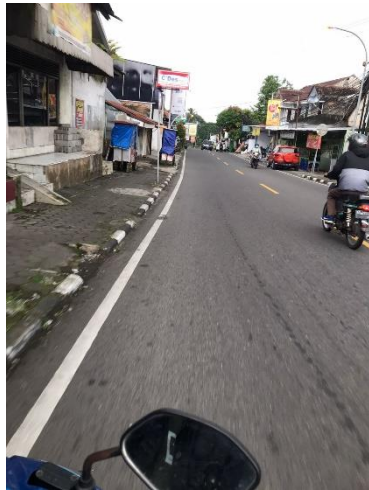
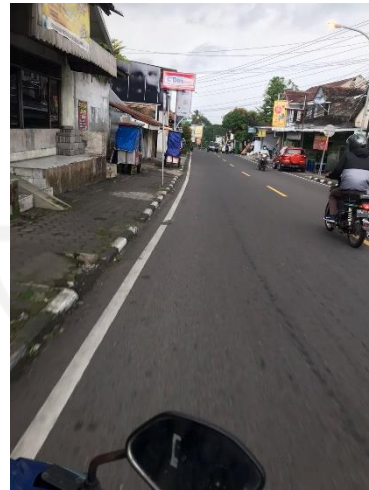
Dokumentasi Survei pada Segmen 38

Formulir Survey Kondisi Perkerasan Jalan					
Surveyor	Angling dan Ario	Stasiun	16+150-16+100	No Segmen	38
Lokasi	Jl. Kaliurang km 16 - km 17	Tanggal	22-04-22	Luas Area	50 m
Tipe-tipe Kerusakan			Sketsa Area Segmen		
1	Bahu Jalan Turun				
2	Retak Sambungan				
3	Agregat Licin				
4	Tambalan				
5	Sungkur				
6	Alur				
7	Lubang				
8	Retak Pinggir				
9	Amblas				
10	Keriting				
11	Benjol dan Turun				
12	Retak Blok				
13	Kegemukan		16	Mengembang	
14	Retak Kulit Buaya		17	Retak Slip	
15	Retak Memanjang Melintang		18	Pelapukan dan Butiran Lepas	
Tipe, Luas dan Kualitas Kerusakan					
Tipe					
Luas Kerusakan (m ²)					
Total	L				
Severity	M				
Level	H				
Perhitungan PCI					
Tipe Kerusakan	Severity Level	Density (%)	Deduct Value	PCI = 100 - CDV	
				100	
Total Deduct Value (TDV)					
Corrected deduct Value (CDV)

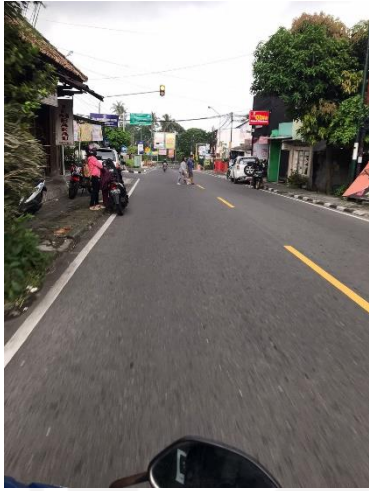
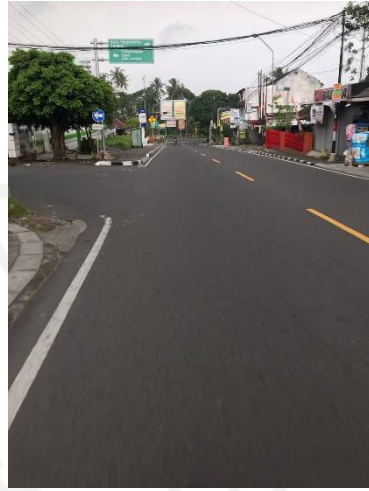
Dokumentasi Survei pada Segmen 39

Formulir Survey Kondisi Perkerasan Jalan					
Surveyor	Angling dan Ario	Stasiun	16+100-16+050	No Segmen	39
Lokasi	Jl. Kaliurang km 16 - km 17	Tanggal	22-04-22	Luas Area	50 m
Tipe-tipe Kerusakan			Sketsa Area Segmen		
1	Bahu Jalan Turun				
2	Retak Sambungan				
3	Agregat Licin				
4	Tambalan				
5	Sungkur				
6	Alur				
7	Lubang				
8	Retak Pinggir				
9	Amblas				
10	Keriting				
11	Benjol dan Turun				
12	Retak Blok				
13	Kegemukan		16	Mengembang	
14	Retak Kulit Buaya		17	Retak Slip	
15	Retak Memanjang Melintang		18	Pelapukan dan Butiran Lepas	
Tipe, Luas dan Kualitas Kerusakan					
Tipe					
Luas Kerusakan (m ²)					
Total	L				
Severity	M				
Level	H				
Perhitungan PCI					
Tipe Kerusakan	Severity Level	Density (%)	Deduct Value	PCI = 100 - CDV	
				100	
Total Deduct Value (TDV)					
Corrected deduct Value (CDV)

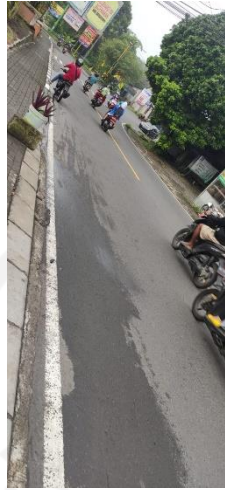
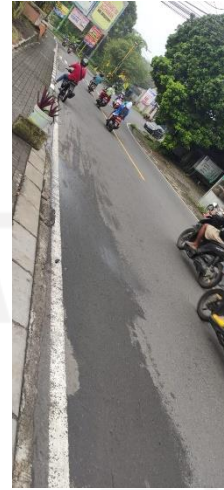
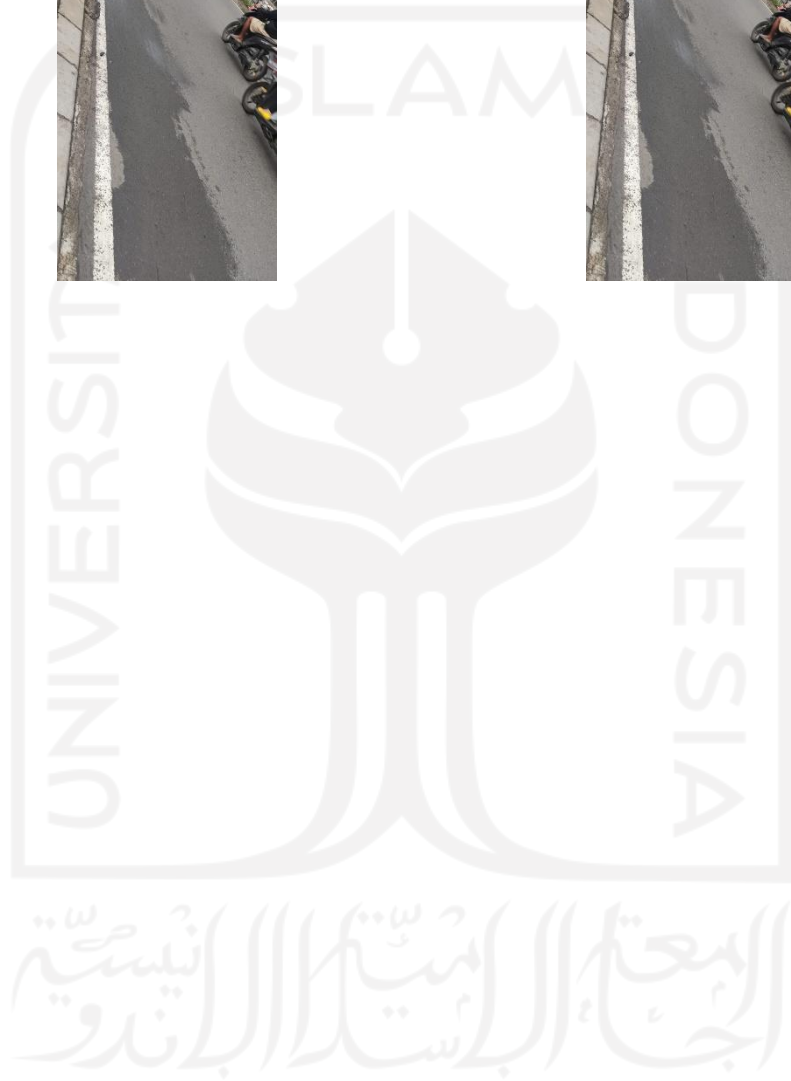
Dokumentasi Survei pada Segmen 40

Formulir Survey Kondisi Perkerasan Jalan					
Surveyor	Angling dan Ario	Stasiun	16+050-16+000	No Segmen	40
Lokasi	Jl. Kaliurang km 16 - km 17	Tanggal	22-04-22	Luas Area	50 m
Tipe-tipe Kerusakan			Sketsa Area Segmen		
1	Bahu Jalan Turun				
2	Retak Sambungan				
3	Agregat Licin				
4	Tambalan				
5	Sungkur				
6	Alur				
7	Lubang				
8	Retak Pinggir				
9	Amblas				
10	Keriting				
11	Benjol dan Turun				
12	Retak Blok				
13	Kegemukan		16	Mengembang	
14	Retak Kulit Buaya		17	Retak Slip	
15	Retak Memanjang Melintang		18	Pelapukan dan Butiran Lepas	
Tipe, Luas dan Kualitas Kerusakan					
Tipe					
Luas Kerusakan (m ²)					
Total	L				
Severity	M				
Level	H				
Perhitungan PCI					
Tipe Kerusakan	Severity Level	Density (%)	Deduct Value	PCI = 100 - CDV	
				100	
Total Deduct Value (TDV)					
Corrected deduct Value (CDV)
