**EVALUASI KONDISI PERKERASAN DENGAN
METODE EMPIRIS DAN MEKANISTIK-EMPIRIS
UNTUK MENENTUKAN SOLUSI ALTERNATIF
(Studi Kasus: Jalan Yogyakarta – Pulowatu)
(*EVALUATION OF PAVEMENT CONDITION USING
EMPIRICAL AND MECHANISTIC-EMPIRICAL
METHODS TO DETERMINE ALTERNATIF
SOLUTIONS*)
(*Case Study: Yogyakarta – Pulowatu Road*)**

**PROGRAM STUDI TEKNIK SIPIL
FAKULTAS TEKNIK SIPIL DAN PERENCANAAN
UNIVERSITAS ISLAM INDONESIA
2024**

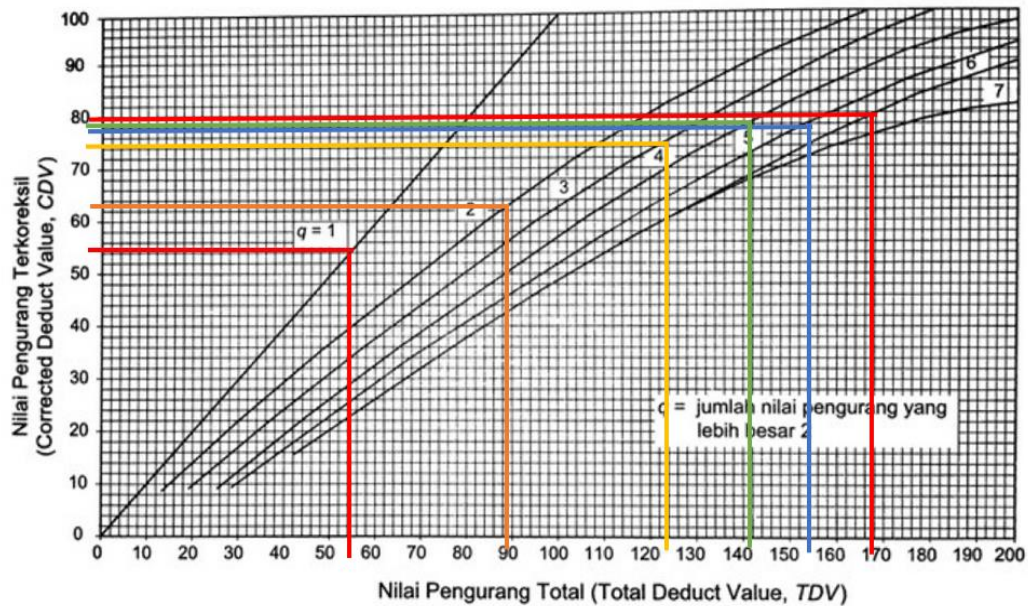
Gambar 5.10 Grafik Hubungan *Total Deduct Value* dengan *Corrected Deduct Value* Segmen 5A

Dari grafik di atas dapat diketahui nilai *CDV* maksimum pada kerusakan di segmen 5A yaitu 79,43. Hitungan *TDV* dan *CDV* pada sampel unit 5A dapat dilihat pada Tabel 5.2 berikut ini.

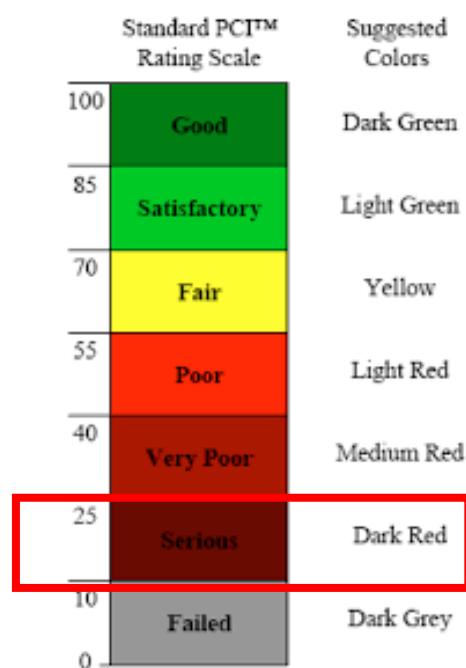
Gambar 5.11 Skala Penilaian Metode *PCI* pada sampel Unit 5A

Dari perhitungan di atas diperoleh nilai *PCI* pada unit sampel 5A adalah 20,57, berdasarkan Gambar 5.11 kondisi jalan pada unit sampel 5A termasuk pada kondisi *serious* dengan rentang nilai diantara 10-25.

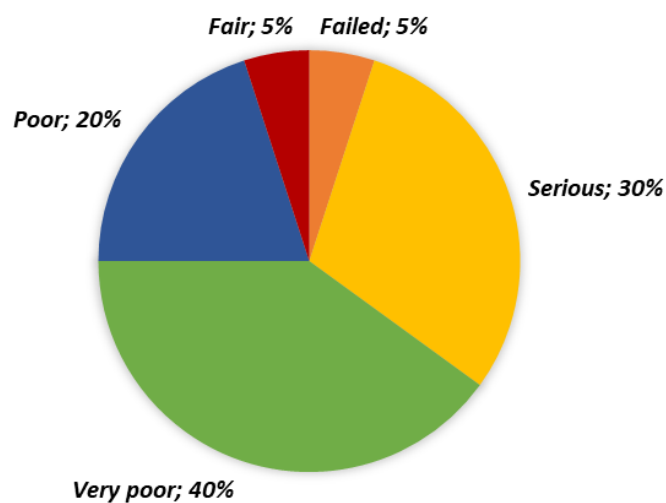
Gambar 5.12 Diagram Persentase Kondisi Nilai *PCI*

Berdasarkan perhitungan di atas dapat diketahui bahwa nilai *PCI* keseluruhan pada Ruas Jalan Yogyakarta – Pulowatu adalah 31,68 yang termasuk dalam kondisi *very poor*. Kondisi jalan terburuk terdapat pada segmen 20A dengan kondisi *failed*, sedangkan kondisi jalan terbaik terdapat pada segmen 11A dengan kondisi *fair*. Adapun persentase kondisi nilai *PCI* dapat dilihat pada Gambar 5.12 berikut ini.

Berdasarkan Gambar 5.12, dapat diketahui persentase kondisi kerusakan yang paling tinggi adalah kondisi *very poor* dengan persentase sebesar 40%. Kemudian diikuti oleh kondisi *serious* dengan persentase sebesar 30 % dan kondisi *poor* dengan persentase sebesar 20%. Setelah itu, kondisi kerusakan paling rendah terdapat pada kondisi *fair* dan *failed* dengan persentase masing-masing sebesar 5%.

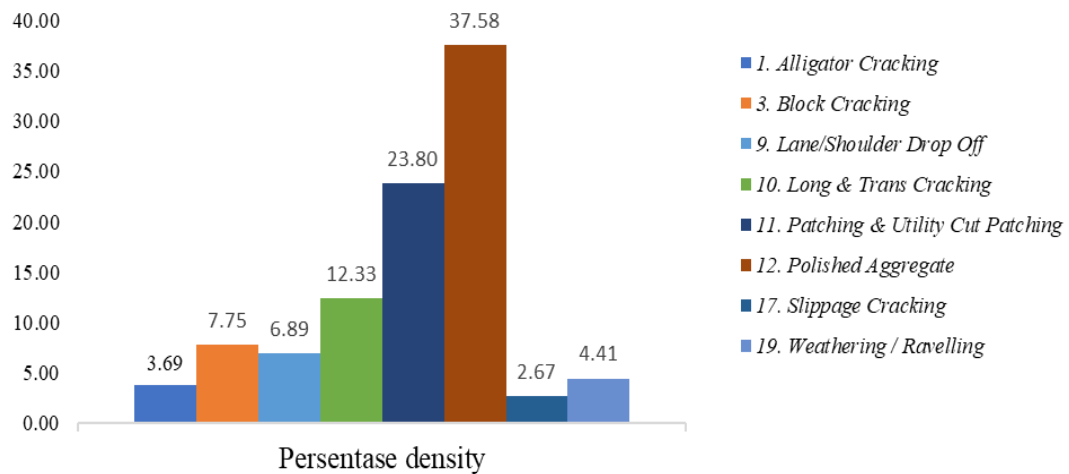
Gambar 5.13 Diagram Persentase Nilai *Density*

Berdasarkan diagram di atas dapat ditarik kesimpulan bahwa kerusakan paling dominan yang terjadi pada Ruas Jalan Yogyakarta – Pulowatu adalah *polished aggregate* (agregat licin), *patching and utility cut patching* (tambalan), dan *longitudinal and transverse cracking* (retak memanjang atau melintang). Kerusakan *longitudinal and trasverse cracking* termasuk dalam kategori kerusakan *crack* yang kemungkinan penyebabnya oleh *deformation*, *fatigue life*, dan pelaksanaan konstruksi yang buruk yang menyebabkan keterbatasan kemampuan penyebaran beban. Sedangkan *polished aggregate* dan *patching and utility cut patching* termasuk dalam kategori kerusakan *surface defect* yang berkaitan dengan kerusakan pada permukaan perkerasan yang biasanya tidak mengindikasikan kerusakan pada lapis struktur perkerasan tetapi memberikan pengaruh yang signifikan terhadap *serviceability* dan *skid resistance*.

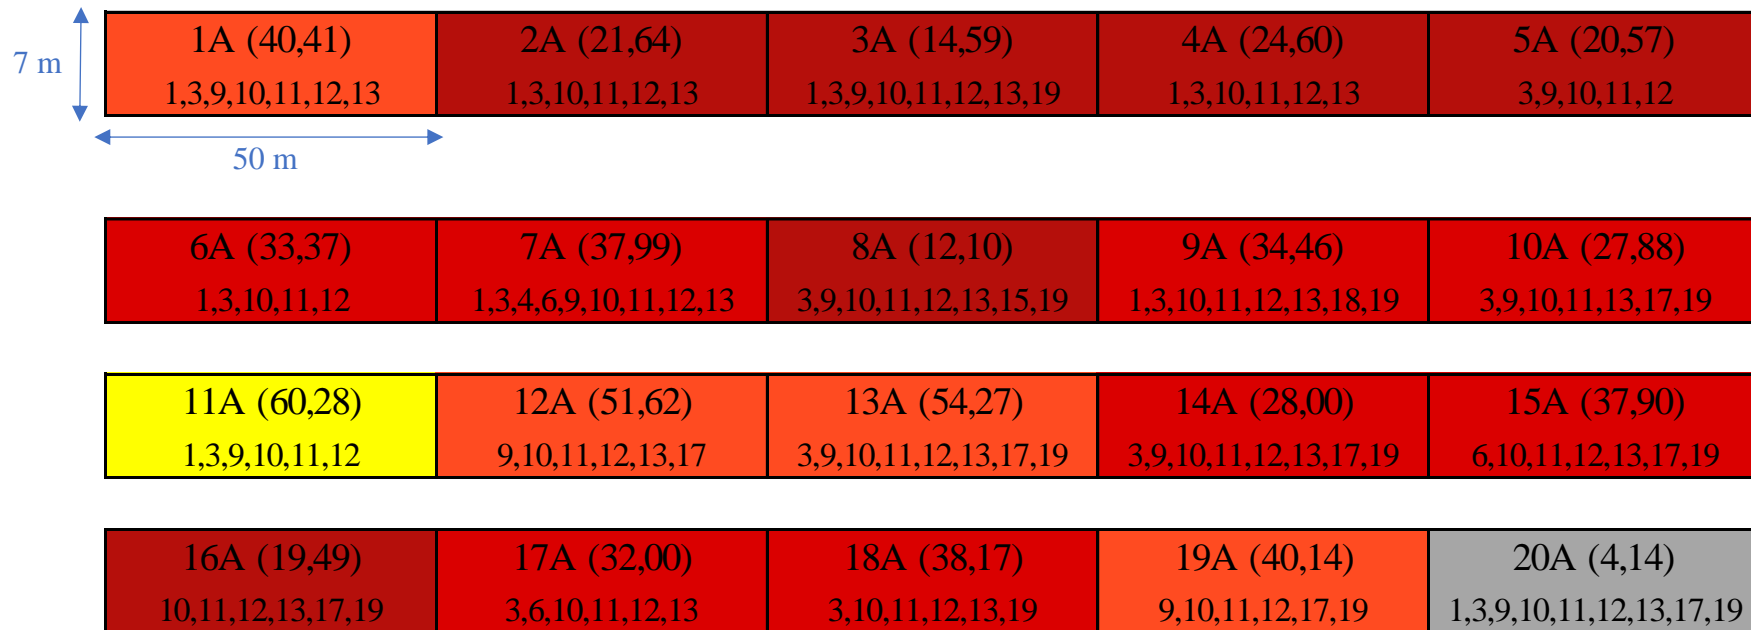
Gambar 5.14 Diagram Sebaran Kerusakan pada *PCI*

Gambar 5.14 merupakan diagram pembagian sampel unit keseluruhan yang dilengkapi dengan kode tiap unit sampel, nilai *PCI* tiap unit sampel, warna yang sesuai dengan kondisi jalan, dan kode jenis kerusakan yang terjadi pada tiap unit sampel.

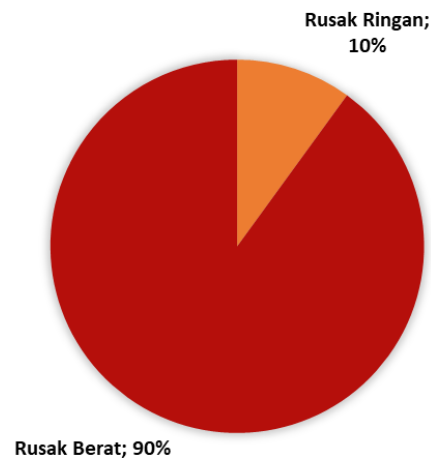
Gambar 5.17 Diagram Persentase Kondisi Nilai *SDI*

Berdasarkan perhitungan di atas dapat diketahui bahwa nilai *SDI* keseluruhan pada Ruas Jalan Yogyakarta – Pulowatu adalah sebesar 267,25 yang termasuk dalam kondisi rusak berat. Kondisi jalan terbaik terdapat pada segmen 10A dengan

kondisi rusak ringan dengan persentase 10%, sedangkan pada segmen lainnya teridentifikasi mengalami rusak berat dengan persentase 90%. Adapun diagram persentase kondisi nilai *SDI* dapat dilihat pada Gambar 5.17 berikut ini.

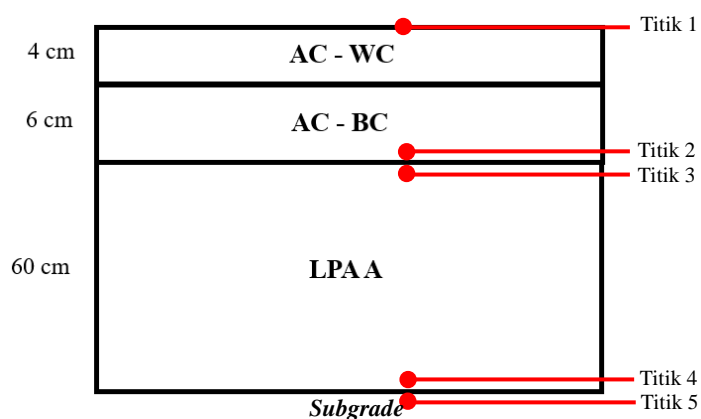
Gambar 5.19 Tinjauan Kedalaman Titik Kerusakan

Dari Gambar 5.19 dapat dilihat bahwa terdapat 5 titik tinjauan kerusakan beserta kedalamannya. Pada penelitian ini akan digunakan akurasi ketelitian antar lapisan sebesar 0,005 cm, sehingga didapatkan ketelitian titik tinjau seperti yang terdapat pada Tabel 5.21 berikut ini.

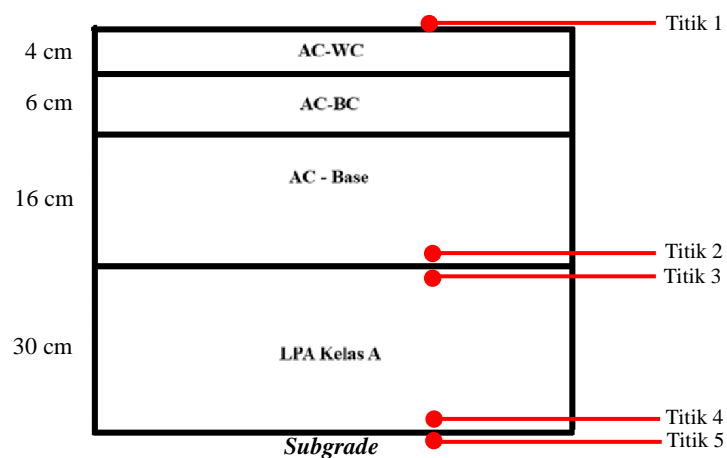
Gambar 5.20 Tinjauan Kedalaman Titik Kerusakan

Dari Gambar 5.20 dapat dilihat bahwa terdapat 5 titik tinjauan kerusakan beserta kedalamannya. Pada penelitian ini akan digunakan akurasi ketelitian antar lapisan sebesar 0,005 cm, sehingga didapatkan ketelitian titik tinjau seperti yang terdapat pada Tabel 5.36 berikut ini.

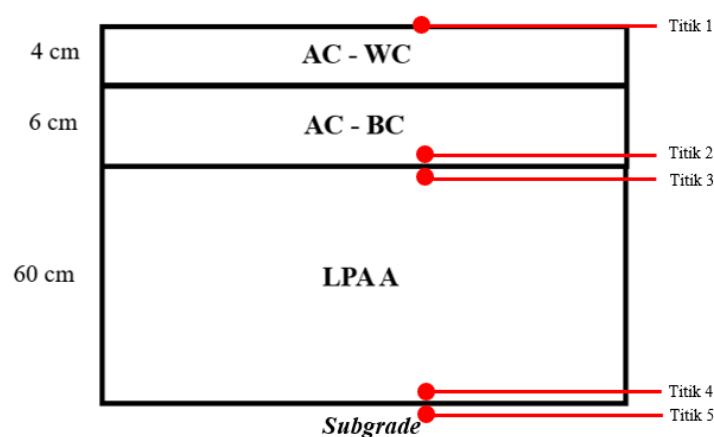
Gambar 5.21 Tinjauan Kedalaman Titik Kerusakan Perkerasan Lentur Eksisting

Berdasarkan hasil perhitungan yang telah dilakukan pada perkerasan lentur eksisting menggunakan pemodelan elastik linear, respon tegangan regangan untuk kerusakan *fatigue cracking* pada kedalaman 9,995 adalah sebesar $5,159 \times 10^{-4}$ Kpa dengan beban gandar maksimum yang dapat ditahan sebesar 10.517.797 ESAL, respon tegangan regangan pada kerusakan *rutting* pada kedalaman 9,995 adalah sebesar $8,850 \times 10^{-4}$ Kpa dengan dengan beban gandar maksimum sebesar 63.631 ESAL, dan respon tegangan regangan pada kerusakan *permanent deformation* pada kedalaman 70,005 adalah sebesar $5,124 \times 10^{-4}$ Kpa dengan beban gandar maksimum sebesar 734.874 ESAL. Rekapitulasi hasil perhitungan tersebut dapat dilihat pada Tabel 5.44 dibawah ini.

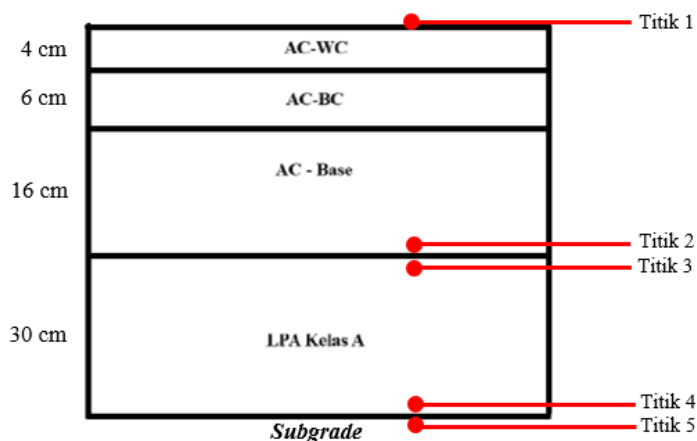
Gambar 5.22 Tinjauan Kedalaman Titik Kerusakan Perkerasan Lentur Alternatif

Berdasarkan hasil perhitungan yang telah dilakukan pada perkerasan lentur alternatif dengan pemodelan elastik linear, respon tegangan regangan untuk kerusakan *fatigue cracking* pada kedalaman 25,995 adalah sebesar $1,166 \times 10^{-4}$ Kpa dengan beban gandar maksimum yang dapat ditahan sebesar 1.354.463.379 ESAL, respon tegangan regangan pada kerusakan *rutting* pada kedalaman 25,995 adalah sebesar $1,287 \times 10^{-4}$ Kpa dengan dengan beban gandar maksimum sebesar 356.902.423 ESAL, dan respon tegangan regangan pada kerusakan *permanent deformation* pada kedalaman 56,005 adalah sebesar $1,745 \times 10^{-4}$ Kpa dengan beban gandar maksimum sebesar 91.330.220 ESAL. Rekapitulasi hasil perhitungan tersebut dapat dilihat pada Tabel 5.45 dibawah ini.
