Penilaian kerentanan bangunan rumah warga terhadap bencana gempa bumi

Adewiya F. Suma^{1*}, Sarwidi¹

¹Program Magister Teknik Sipil, Fakultas Teknik Sipil dan Perencanaan, Universitas Islam Indonesia, Yogyakarta, Indonesia

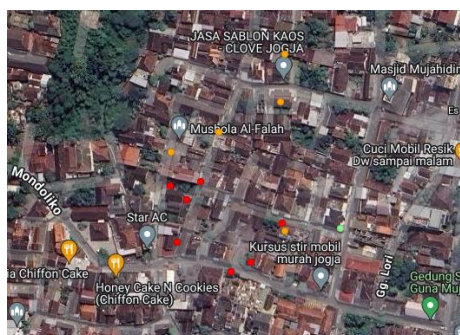
Gambar 5. Hasil Sebaran Penelitian Kerentanan Bangunan dengan AceBS di Muja Muju (Sumber: Dashboard Monitoring InaRisk Yogyakarta)

Penelitian dilakukan di RT 43/ RW 12 Muja Muju, Kec. Umbulharjo, kota Yogyakarta dengan menggunakan AceBS yang mayoritas tingkat kerentanan bangunan rumah warga berada di kalsifikasi kerentanan bangunan sangat rentan dan rentan, untu bangunan yang tidak rentan sangat sedikit. Seperti yang terlihat pada Gambar 5.

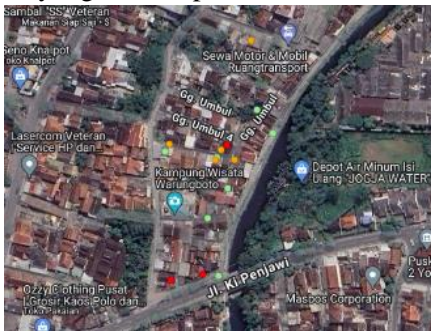
Gambar 8. Hasil Sebaran Penelitian Kerentanan Bangunan dengan AceBS di Warungboto (Sumber: Dashboard Monitoring InaRisk Yogyakarta)

Penelitian dilakukan di RT 38/ RW 09 Muja Muju, Kec. Umbulharjo, kota Yogyakarta dengan menggunakan AceBS yang mayoritas tingkat kerentanan bangunan rumah warga berada di kerentanan sedang dan rendah, seperti yang terlihat pada Gambar 8.

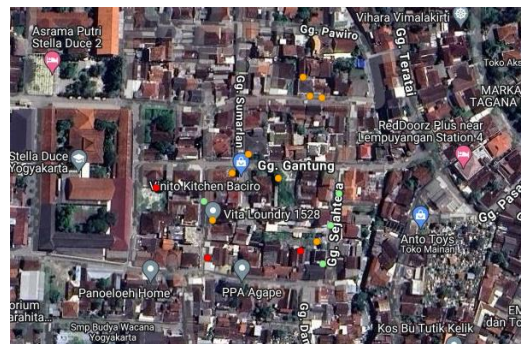
Gambar 11. Hasil Sebaran Penelitian Kerentanan Bangunan dengan AceBS di Baciro (Sumber: Dashboard Monitoring InaRisk Yogyakarta)

Penelitian dilakukan di RT 09/ RW 03 Baciro, Kec. Gondokusuma, kota Yogyakarta dengan menggunakan AceBS yang mayoritas tingkat kerentanan bangunan rumah warga berada di kerentanan sedang dan rendah seperti yang terlihat pada Gambar 11.

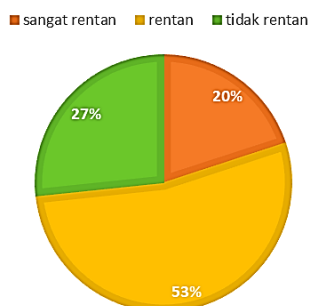
Gambar 13. Presentase Hasil di Baciro

Hasil penilaian kerentanan bangunan rumah warga di RT 09/ RW 03 Baciro, Kec. Gondokusuma dengan menggunakan aplikasi AceBS memiliki presentase tingkat kerentanan bangunan dengan tingkat tidak rentan sebanyak 27%, tingkat rentan sebanyak 53% dan tingkat sangat rentang

sebanyak 20%. Dapat dilihat pada gambar 13.

Peninjauan kerentanan bangunan rumah warga yang dilakukan di Kel. Baciro mendapatkan angka persentase sebesar 53% untuk klasifikasi kerentanan tingkat rentan, hal ini membuahakan informasi yakni beberapa masyarakat telah memahami pentingnya strutur bangunan tahan gempa dalam pembangunan akan tetapi karena keterbatasan biaya sehingga kualitas bangunan rumah warga yang terdapat di kelurahan tersebut mayoritas berada di tingkat rentan.

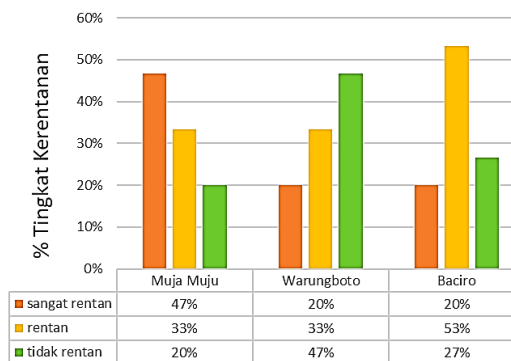
Gambar 14. Rekapitulasi Tingkat Kerentanan Rumah Warga dengan AceBS

Grafik diatas menunjukkan persentase tingkat kerentanan bangunan rumah warga ditiga lokasi yang ditinjau dimana diperoleh hasil tingkat kerentanan bangunan rumah warga dengan klasifikasi sangat rentan berada di kelurahan Muja Muju dengan hasil persentase kerentanan sebesar 47% dibandingkan dua kelurahan yakni Warungboto dan Baciro dengan tingkat kerentanan bangunan dalam klasifikasi sangat rentan sebesar 20%. Sementara untuk tingkat kerentanan bangunan rumah warga dengan klasifikasi rentan paling besar persentasenya terpadapat pada kelurahan Baciro dimana tingkat persentase kerentana bangunan rumah warga dengan klasifikasi rentan sebesar 53%, untuk dua kelurahan lainnya yakni kelurahan Muja Muju dan kelurahan Warungboto memiliki tingkat kerentanan bangunan rumah warga dengan klasifikasi rentan yang sama yaitu sebesar 33%. Adapun untuk tingkat kerentanan bangunan rumah warga dengan klasifikasi tidak rentan persentase terbesar ada di kelurahan Warungboto dimana besaran nilai persentase tingkat kerentanan bangunan rumah warga dengan klasifikasi tidak rentan yakni sebesar 47%, dibandingkan dengan 2 kelurahan lainnya yakni kelurahan Muja Muju dengan persentase kerentanan bangunan tidak rentan sebesar 20% dan di kelurahan Baciro

dengan persentase tingkat kerentanan bangunan tidak rentan sebesar 27%.
