## Analisis kerentanan struktur bangunan rumah sederhana menggunakan aplikasi ACeBS di desa tangguh bencana

Alvidita Dwi Andhara<sup>1,\*</sup>, Sarwidi<sup>1</sup>

<sup>1</sup> Jurusan Teknik Sipil, Fakultas Teknik Sipil dan Perencanaan, Universitas Islam Indonesia, Indonesia

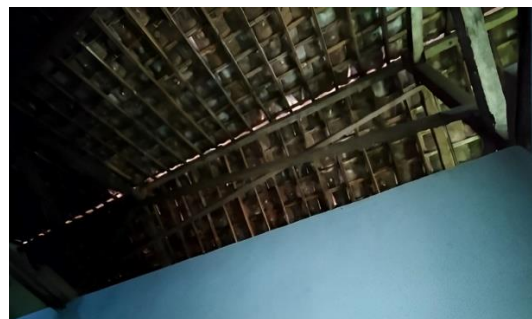
tahan gempa seperti contohnya menambahkan struktur ikatan angin dan memperkuat kuda-kuda dengan pelat baja seperti yang dapat dilihat pada Gambar 13 dan 14.

Gambar 13. Ikatan Angin

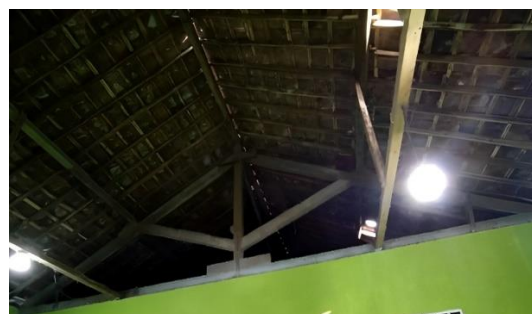
Gambar 14. Penggunaan Pelat Baja pada Sambungan Kuda-Kuda
