## BAB V

### DATA, ANALISIS DAN PEMBAHASAN

#### 5.1 Profil Surface Distress Index (SDI)

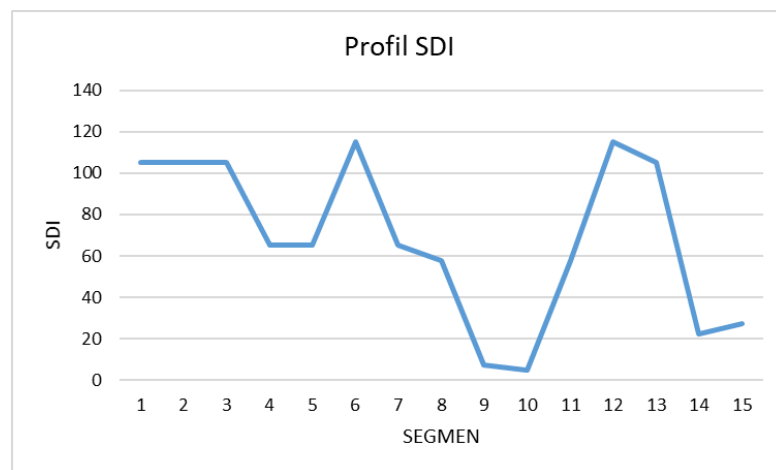
**Gambar 5.1 Grafik Profil *SDI* Jalan Yogyakarta-Parangtritis**

Gambar 5.1 di atas menjelaskan grafik profil Jalan Parangtritis dengan parameter *SDI*. Semakin garis keatas atau jauh dari titik 0 menunjukkan kondisi jalan yang semakin rusak, dan sebaliknya. Apabila garis kebawah atau mendekati titik 0 menunjukkan kondisi jalan yang semakin baik.

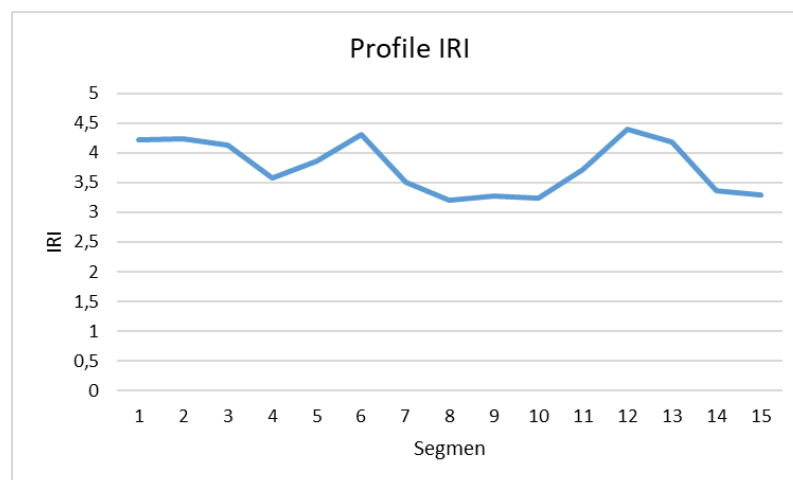
**Gambar 5.2 Grafik Profil *IRI* Jalan Yogyakarta-Parangtritis**

Gambar 5.2 di halaman sebelumnya menjelaskan grafik profil *IRI* Jalan Parangtritis. Maksud dari grafik tersebut sama halnya dengan maksud grafik profil *SDI*. Semakin keatas maka semakin menunjukkan kondisi yang rusak dan sebaliknya.
