**EVALUASI KINERJA PERKERASAN DAN
REKOMENDASI PENANGANAN MENGGUNAKAN
MANUAL DESAIN PERKERASAN JALAN BINA
MARGA 2013 PADA JALAN PAKEM-TURI KM 2,7-4,7
(*PAVEMENT PERFORMANCE EVALUATION AND
RECOMMENDATION HANDLING USING ROAD
PAVEMENT MANUAL DESIGN BINA MARGA 2013 ON
PAKEM-TURI ROAD KM 2,7-4,7*)**

**Hertanto Indra Pratama
11511134**

**PROGRAM STUDI TEKNIK SIPIL
FAKULTAS TEKNIK SIPIL DAN PERENCANAAN
UNIVERSITAS ISLAM INDONESIA
2017**

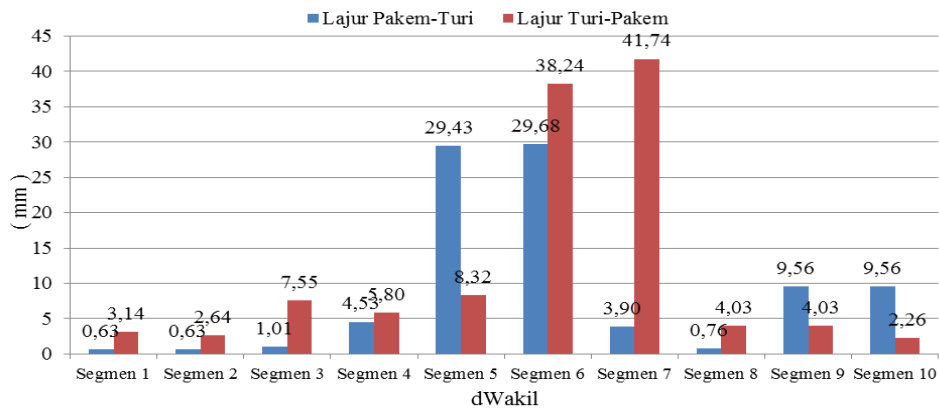
Gambar 5.4 Hasil Analisis Lendutan Wakil

$$\begin{aligned}
D_{\text{wakil}} &= dR + 1,64s \\
&= 0,1894 + 1,64 \times 0,2677 \\
&= 0,6285 \text{ mm}
\end{aligned}$$

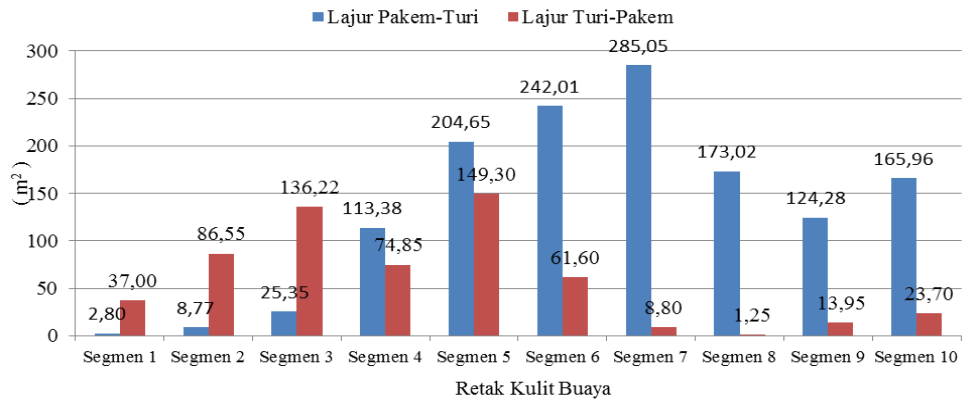
Gambar 5.6 Analisis Retak Kulit Buaya

$$\begin{aligned} \text{d. Kerusakan Retak Kulit Buaya} &= \text{Luas Kerusakan Retak Kulit Buaya} \\ &= 2,799 \text{ m}^2 \end{aligned}$$

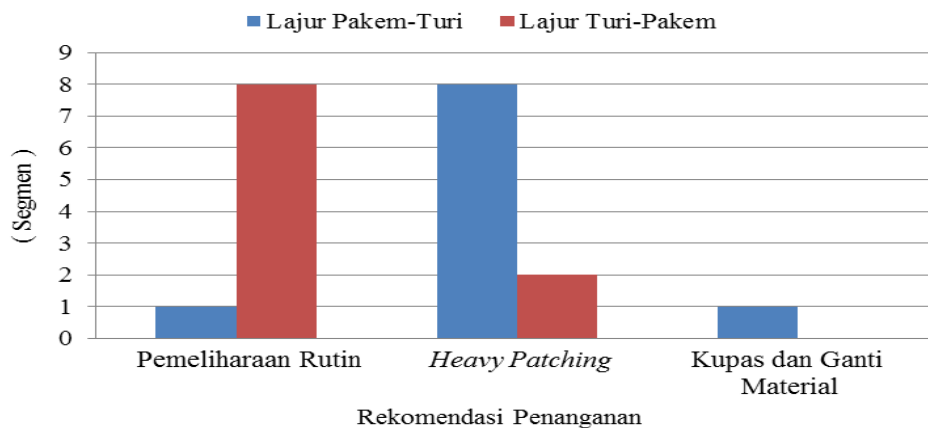
Gambar 5.10 Rekapitulasi Analisis Rekomendasi Penanganan Bina Marga 2013

No	Segmen	Rekomendasi Penanganan	
		Lajur Pakem-Turi	Lajur Pakem-Turi
8	Segmen 8	Pemeliharaan Rutin	Pemeliharaan Rutin
9	Segmen 9	<i>Heavy Patching</i>	Pemeliharaan Rutin
10	Segmen 10	<i>Heavy Patching</i>	Pemeliharaan Rutin
