# **EVALUASI KONDISI FUNGSIONAL RUAS JALAN PALBAPANG-BARONGAN MENGGUNAKAN METODE BINA MARGA 2011 SEBAGAI DASAR UNTUK PENANGANAN PERBAIKAN (*EVALUATION FUNCTIONAL CONDITION OF PALBAPANG-BARONGAN ROAD USE BINA MARGA 2011 METHOD AS BASIC FOR REPAIRATION*)**

**Anggit Jalil  
12511279**

**PROGRAM STUDI TEKNIK SIPIL  
FAKULTAS TEKNIK SIPIL DAN PERENCANAAN  
UNIVERSITAS ISLAM INDONESIA  
2018**

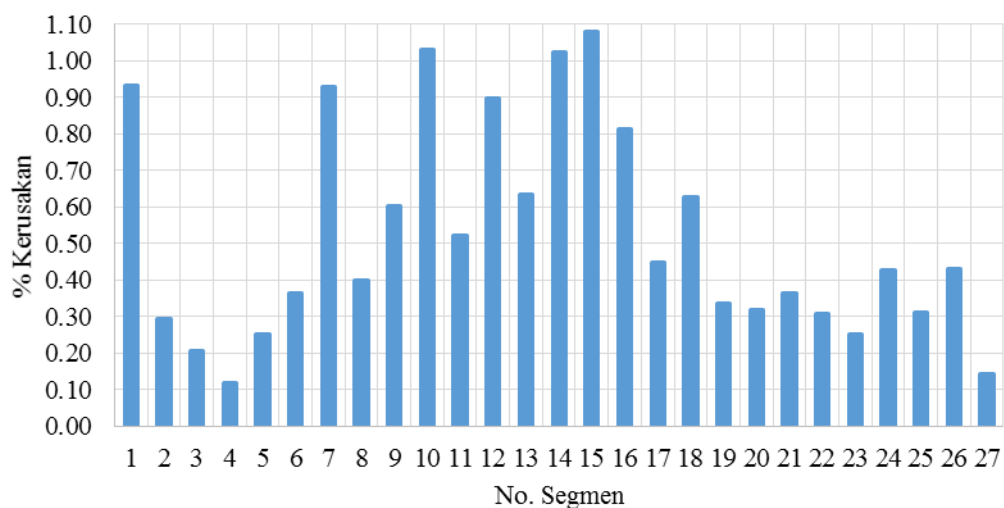
**Gambar 5.1 Grafik kerusakan Retak Kulit Buaya kategori Dangkal**

Dari hasil penelitian ini, kerusakan jenis retak kulit buaya merupakan kerusakan yang paling banyak terjadi pada Ruas Jalan Palbapang-Barongan, yaitu sekitar 1715,79 m<sup>2</sup> atau 14,075 % dari luas perkerasan yang diteliti. Pada beberapa titik kerusakan jenis retak kulit buaya ini diikuti oleh kerusakan jenis alur (*rutting*) dengan kedalaman yang bervariasi. Kerusakan retak kulit buaya pada Ruas Jalan Palbapang-Barongan keseluruhannya masih tergolong kategori kerusakan dangkal yaitu dengan kedalaman < 2 cm. Kerusakan jenis retak kulit buaya terdapat di seluruh segmen Ruas Jalan Palbapang-Barongan dan nampak hampir di sepanjang ruas tersebut sebagaimana tercantum pada Gambar 5.1 berikut.

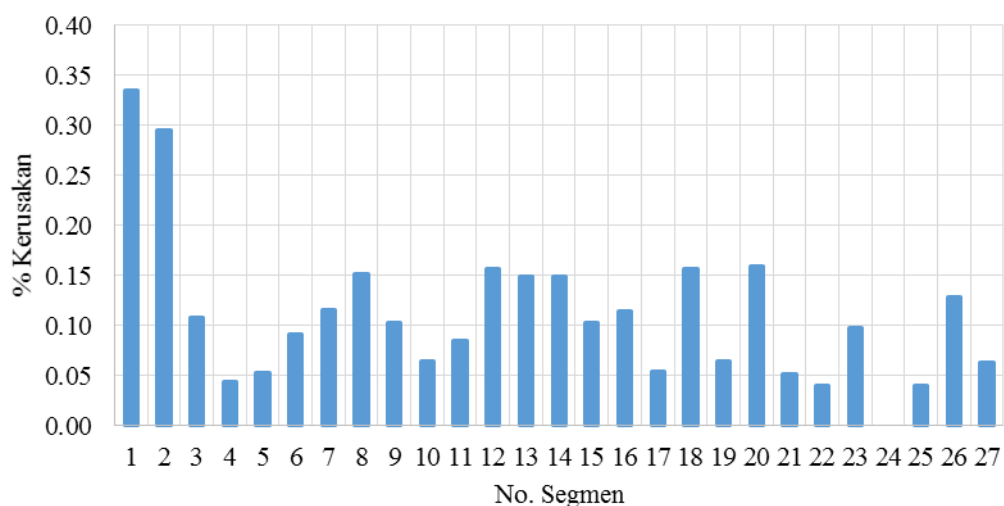
**Gambar 5.2 Grafik kerusakan Alur kategori Dangkal**

Kerusakan jenis alur pada Ruas Jalan Palbapang-Barongan terdapat sekitar 362,7 m<sup>2</sup> atau 2,975 % dari luas perkerasan yang diteliti. Titik kerusakan jenis alur ini berada satu tempat dengan kerusakan retak kulit buaya. Kerusakan alur pada Ruas Jalan Palbapang-Barongan ini tergolong kategori kerusakan dangkal dengan kedalaman < 3 cm. Kerusakan alur terdapat di seluruh segmen Ruas Jalan Palbapang-Barongan terkecuali pada satu segmen yaitu pada segmen Sta.2+300 s.d. Sta.2+400 sebagaimana tergambar pada Gambar 5.2 berikut.

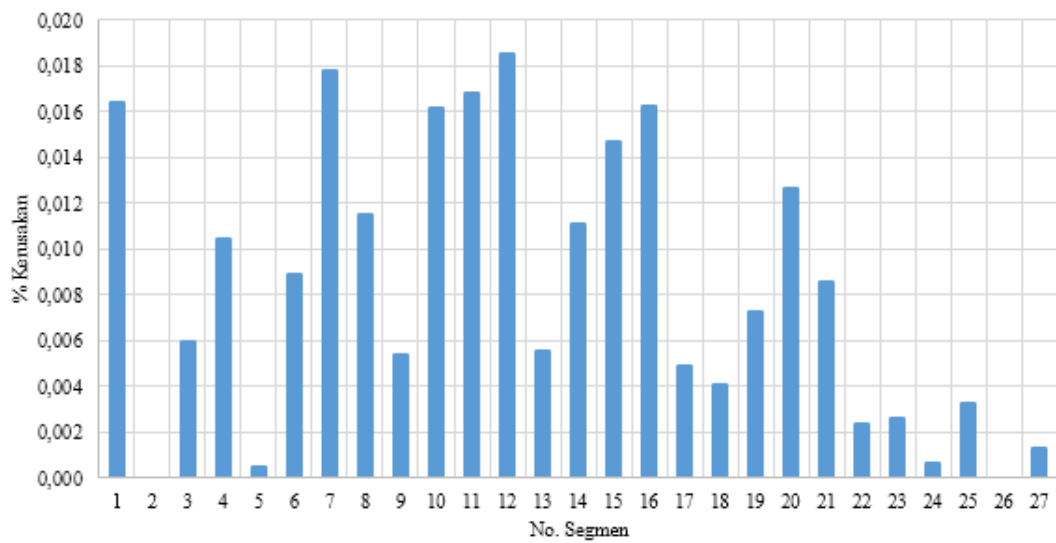
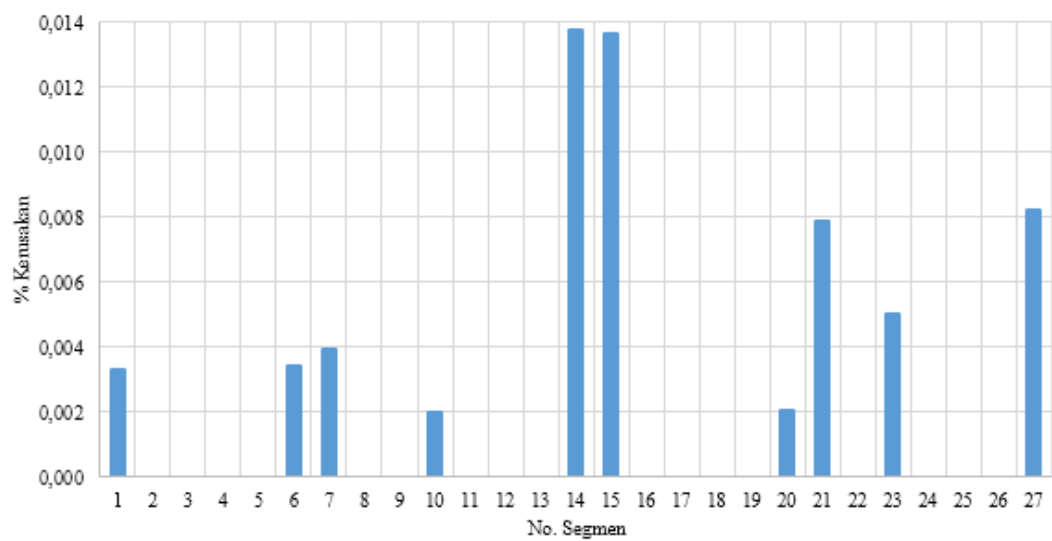
Kerusakan lubang pada Ruas Jalan Palbapang-Barongan terdapat dua tingkatan, yaitu kategori dangkal (kedalaman < 5 cm) dan kategori dalam (kedalaman > 5 cm). Lubang kategori dangkal terdapat sekitar 27,25 m<sup>2</sup> atau 0,224 % dari luas perkerasan yang diteliti. Sedangkan untuk lubang kategori dalam terdapat sekitar 7,7 m<sup>2</sup> atau 0,063 % dari luas perkerasan yang diteliti. Kerusakan lubang terdapat di seluruh segmen Ruas Jalan Palbapang-Barongan terkecuali pada dua segmen yaitu pada segmen Sta.0+100 s.d. Sta.0+200, dan pada segmen Sta.2+500 s.d. 2+600 sebagaimana tergambar pada Gambar 5.3 dan 5.4 berikut.

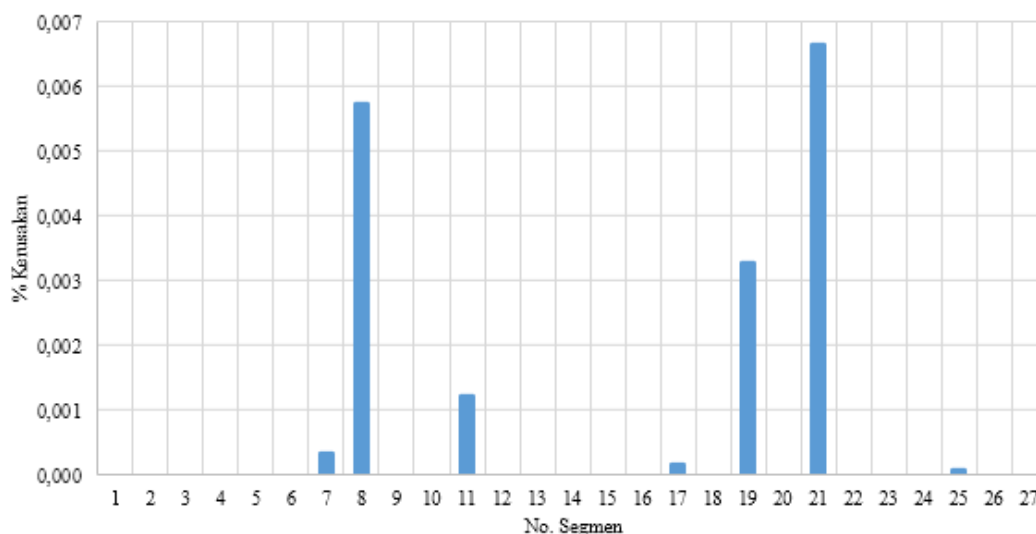
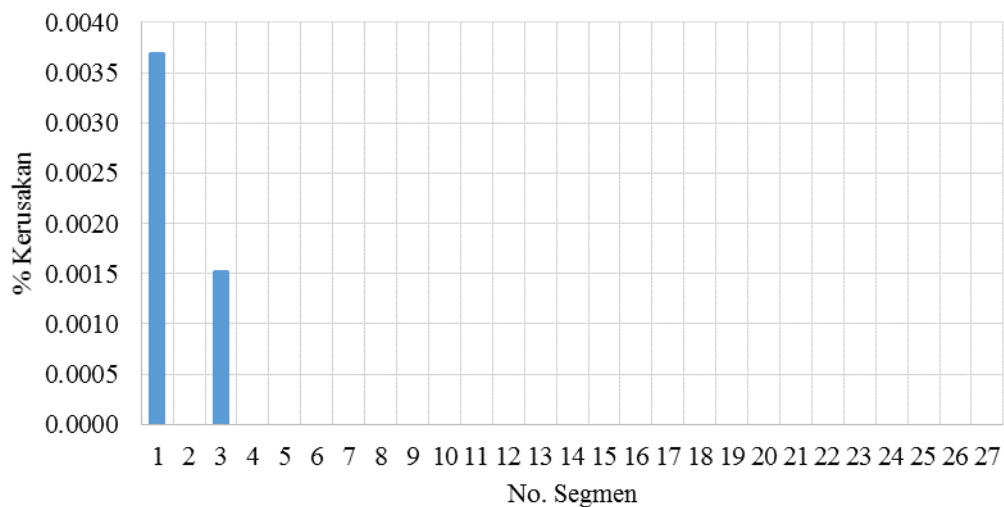
Kerusakan berupa retak garis pada Ruas Jalan Palbapang-Barongan terdapat dua tingkatan, yaitu kategori besar (lebar celah  $> 2$  mm) dan kategori kecil (lebar celah  $< 2$  mm). Retak garis kategori besar terdapat sekitar  $2,13 \text{ m}^2$  atau  $0,017 \%$  dari luas perkerasan yang diteliti. Sedangkan untuk retak garis kategori kecil terdapat sekitar  $0,64 \text{ m}^2$  atau  $0,005 \%$  dari luas perkerasan yang diteliti. Dari 27 segmen yang diteliti, kerusakan retak garis hanya terdapat di sembilan segmen Ruas Jalan Palbapang-Barongan yaitu pada segmen Sta.0+000 s.d. Sta.0+100; Sta.0+200 s.d. Sta.0+300; Sta.0+600 s.d. Sta.0+700; Sta.0+700 s.d. Sta.0+800; Sta.1+000 s.d. Sta.1+100; Sta.1+600 s.d. Sta.1+700; Sta.1+800 s.d. Sta.1+900; Sta.2+000 s.d. Sta.2+100; dan pada segmen Sta. 2+400 s.d. Sta.2+500 sebagaimana tergambar pada Gambar 5.5 dan 5.6 berikut.

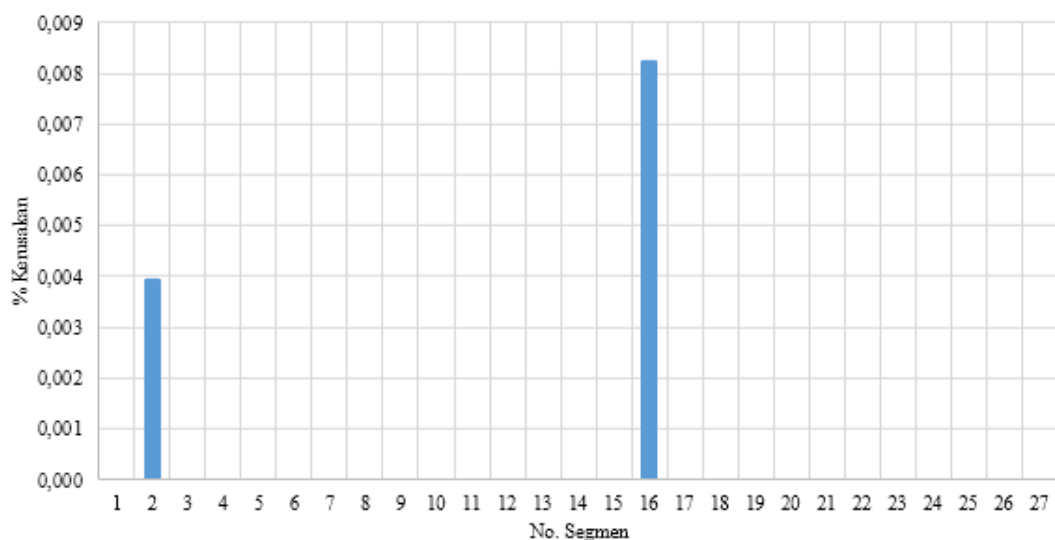
**Gambar 5.7 Grafik kerusakan Terkelupas kategori Setempat**

Kerusakan jenis terkelupas pada Ruas Jalan Palbapang-Barongan terdapat sekitar 1,48 m<sup>2</sup> atau 0,012 % dari luas perkerasan yang diteliti. Kerusakan terkelupas yang terdapat pada Ruas Jalan Palbapang-Barongan tergolong kategori kerusakan setempat dengan lebar celah < 5 cm. Kerusakan terkelupas hanya terdapat di dua segmen Ruas Jalan Palbapang-Barongan yang diteliti, yaitu pada segmen Sta.0+100 s.d. Sta.0+200; dan Sta.1+500 s.d. Sta.1+600 sebagaimana tergambar pada Gambar 5.7 berikut.

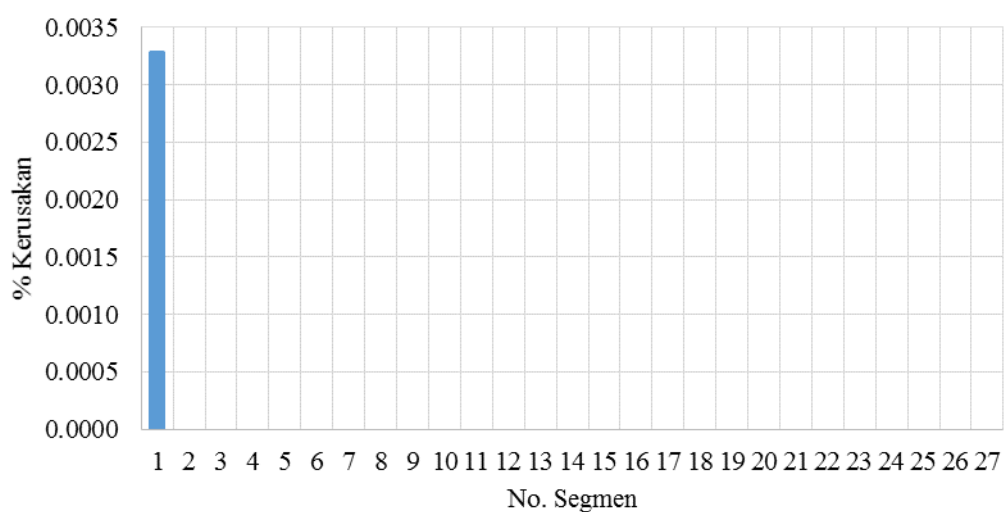
**Gambar 5.8 Grafik kerusakan Jembul kategori Dangkal**

Kerusakan jenis jembul pada Ruas Jalan Palbapang-Barongan terdapat sekitar  $0,4 \text{ m}^2$  atau  $0,003 \%$  dari luas perkerasan yang diteliti. Kerusakan jembul yang terdapat pada Ruas Jalan Palbapang-Barongan tergolong kategori kerusakan dangkal dengan kedalaman  $< 5 \text{ cm}$ . Kerusakan jembul hanya terdapat di satu segmen Ruas Jalan Palbapang-Barongan yang diteliti, yaitu pada segmen Sta.0+000 s.d. Sta.0+100 sebagaimana tergambar pada Gambar 5.8 berikut.

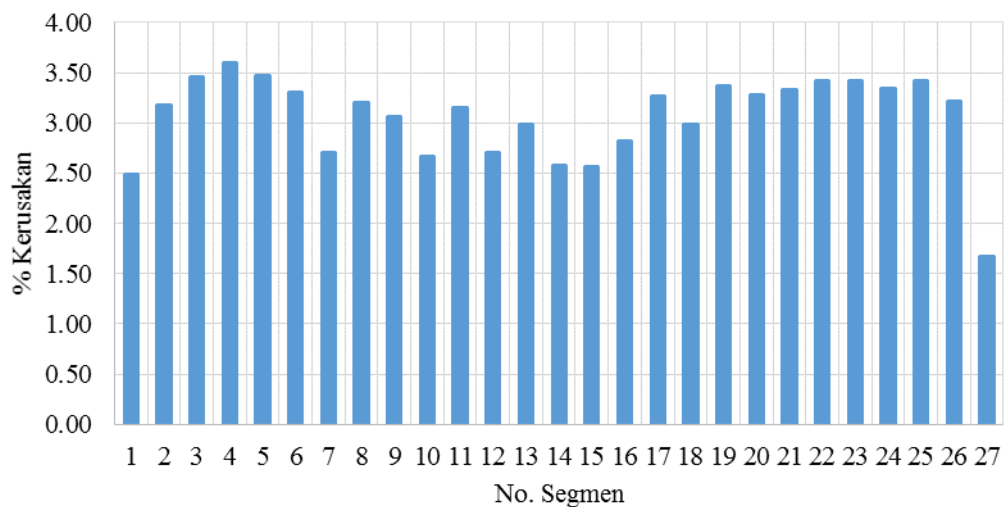
**Gambar 5.9 Grafik kondisi kerusakan kumulatif per segmen**

Dari kerusakan-kerusakan tersebut, yaitu sebanyak  $17,38\%$  (kerusakan total dari seluruh luas permukaan perkerasan yang diteliti), maka permukaan perkerasan yang masih dalam kondisi baik (belum terdapat kerusakan) sebanyak  $82,62\%$  sebagaimana tersebar seperti pada Gambar 5.9 berikut.
