BAB V ANALISIS HASIL DAN PEMBAHASAN

5.1 ANALISIS PAVEMENT CONDITION INDEX (PCI)

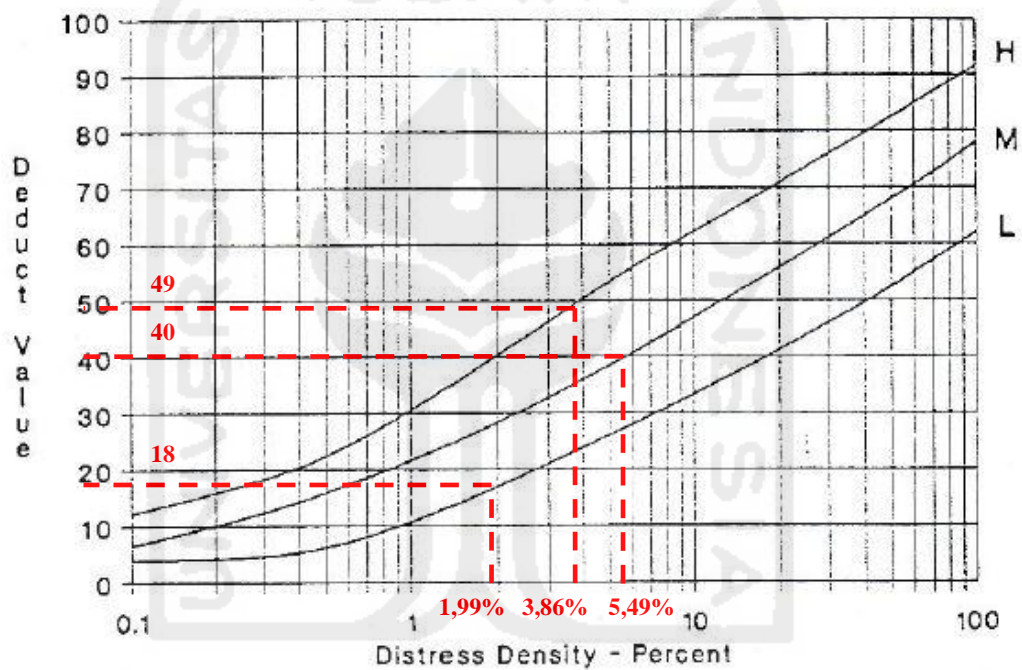
Gambar 5.1 Penentuan Nilai *Deduct Value* untuk *Alligator Cracking*
(Sumber : FAA, 1982)

Dari hasil perhitungan diatas maka nilai *deduct value* untuk jenis kerusakan *alligator cracking* dapat diperoleh dari kurva hubungan antara kerapatan (*density*) dan tingkat kerusakan (*deduct value*), dapat dilihat pada Gambar 5.1 berikut ini.

Berdasarkan Gambar 5.1 maka diketahui nilai *deduct value* dari masing-masing *severity level* sebagai berikut.

- 1) *Density* = 1,99 % (*low*), maka didapat nilai *deduct value* = 18
- 2) *Density* = 5,49 % (*medium*), maka didapat nilai *deduct value* = 40
- 3) *Density* = 3,86 % (*high*), maka didapat nilai *deduct value* = 49

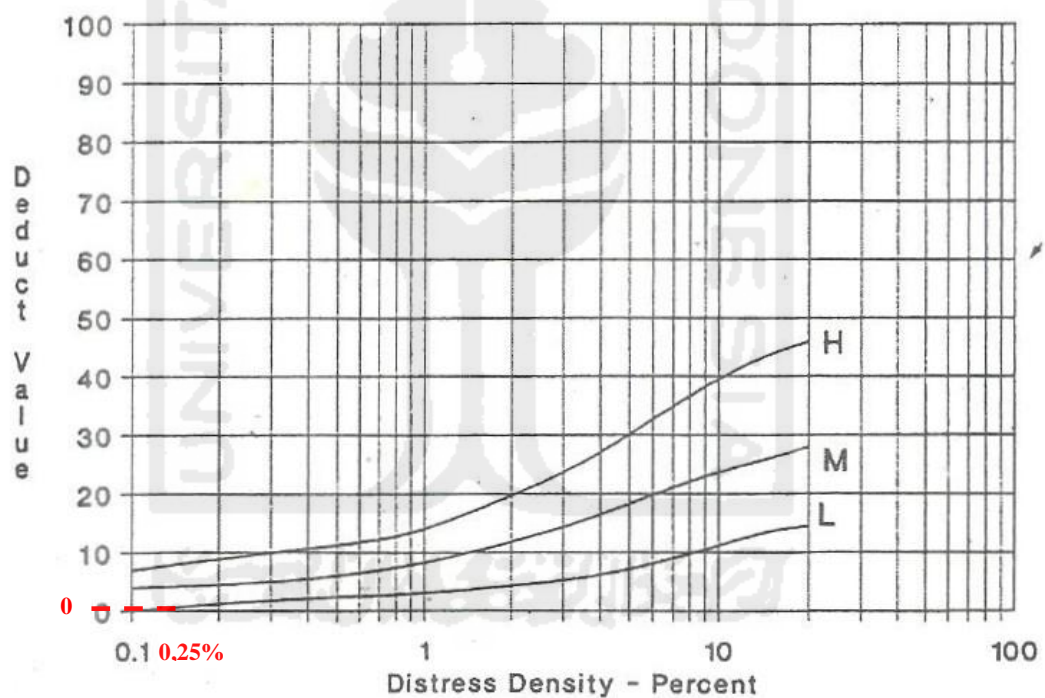
Gambar 5.3 Penentuan Nilai *Deduct Value* untuk *Edge Cracking*
(Sumber : FAA, 1982)

Dari hasil perhitungan diatas maka nilai *deduct value* untuk jenis kerusakan *edge cracking* dapat diperoleh dari kurva hubungan antara kerapatan (*density*) dan tingkat kerusakan (*deduct value*), dapat dilihat pada Gambar 5.3 berikut ini.

Berdasarkan Gambar 5.3 maka diketahui nilai *deduct value* dari masing-masing *severity level* sebagai berikut.

Density = 0,25 % (*low*), maka didapat nilai *deduct value* = 0

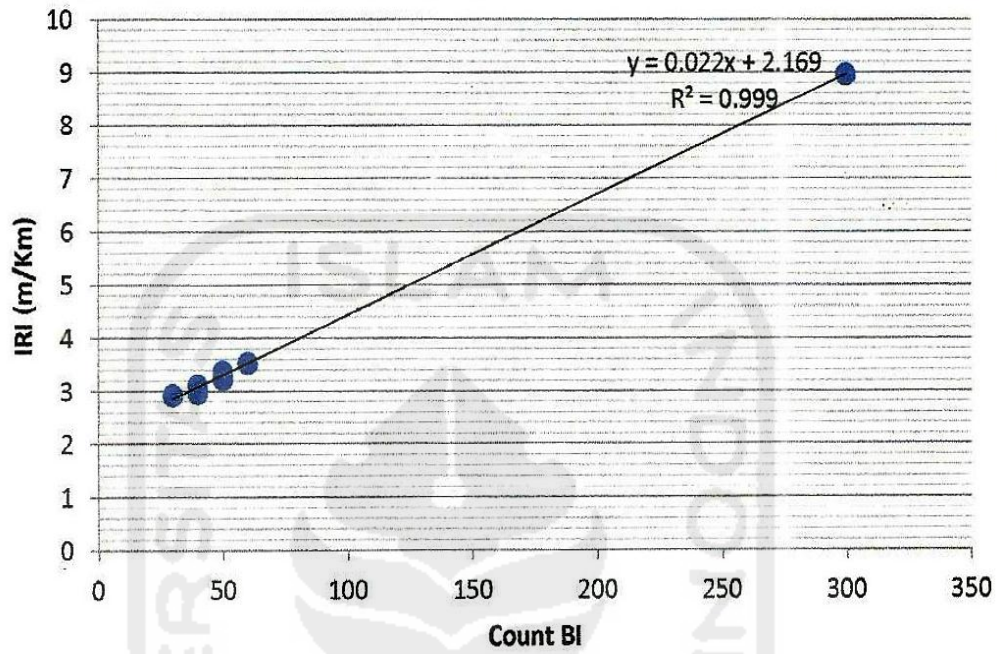
Gambar 5.6 Grafik Hubungan *IRI* dan *Count BI*
(Sumber : Haryanto, 2013)

yang diukur pada Jalan Wates – Yogyakarta. Untuk lebih lengkap data dan beberapa percobaan bisa dilihat pada Gambar 5.6 berikut.

Dengan nilai R^2 berada diantara (0,95 – 1) dapat diartikan proses kalibrasi mendekati kebenaran dan diperoleh dengan Persamaan 5.1 berikut.

$$IRI = 0,022(BI) + 2,169 \quad (5.1)$$

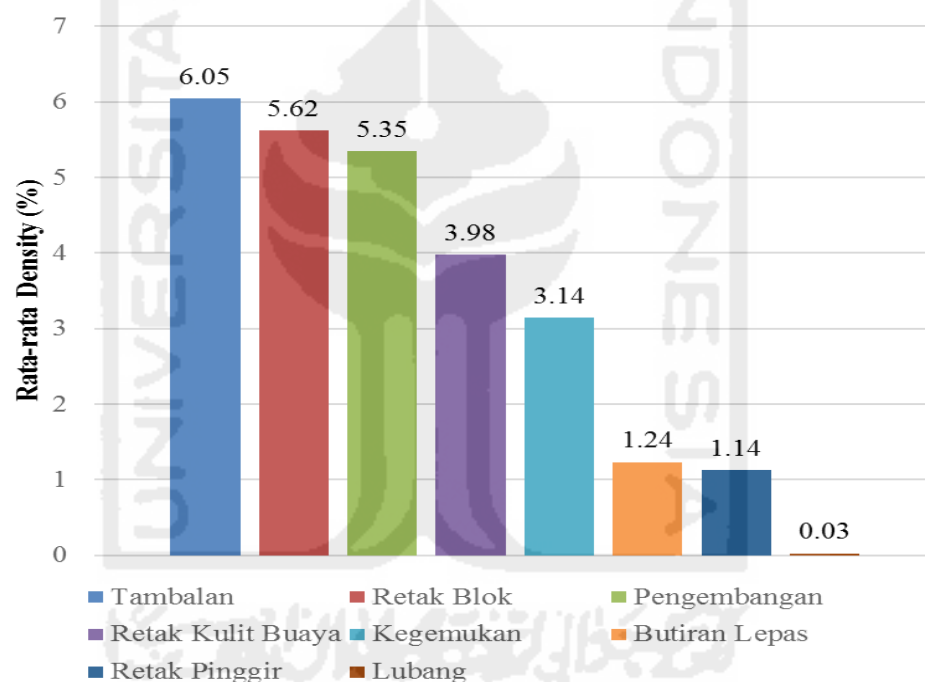
Gambar 5.10 Nilai Rata-Rata *Density* Arah Magelang – Yogyakarta segmen 16 s/d segmen 30

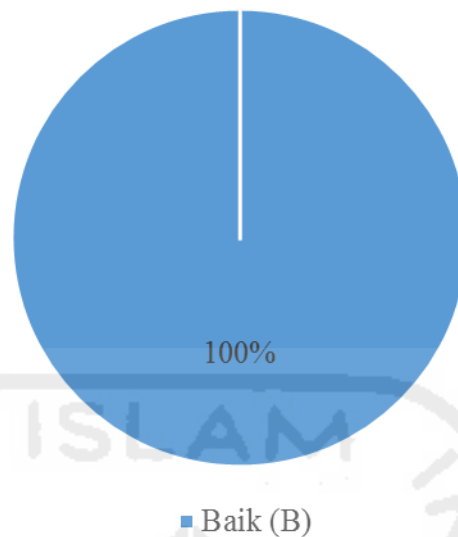
Gambar 5.13 Persentase Nilai *IRI* Arah Magelang – Yogyakarta Lajur Kiri

Untuk persentase fungsi pelayanan jalan arah Yogyakarta – Magelang lajur kiri dapat dilihat pada Gambar 5.13 berikut.

Berdasarkan Tabel 5.31, Tabel 5.32, Tabel 5.33 dan Tabel 5.34 serta Gambar 5.11, Gambar 5.12, Gambar 5.13 dan Gambar 5.14 diatas secara keseluruhan pada kedua arah jalan Kabupaten Magelang dari km 11 s/d km 12,5 menggambarkan fungsi pelayanan jalan tersebut. Untuk arah Yogyakarta – Magelang pada lajur kiri dengan persentase masing-masing adalah 40% kondisi baik, 46,67% kondisi sedang, 13,33% kondisi rusak ringan, sedangkan arah Yogyakarta – Magelang pada lajur kanan dengan persentase masing-masing adalah 86,67% kondisi baik dan 13,33% kondisi sedang. Untuk arah Magelang – Yogyakarta pada lajur kiri dengan persentase adalah 100% kondisi baik, sedangkan arah Magelang – Yogyakarta pada lajur kanan dengan persentase masing-masing adalah 93,33% kondisi baik dan 6,67% kondisi sedang. Hasil penilaian dengan nilai *IRI* ini tidak dapat langsung digunakan sebagai acuan dasar melaksanakan perkerasan atau melakukan program penanganan suatu jalan, dikarenakan nilai *IRI* ini belum menunjukkan kondisi kerusakan pada perkerasan secara maksimal.

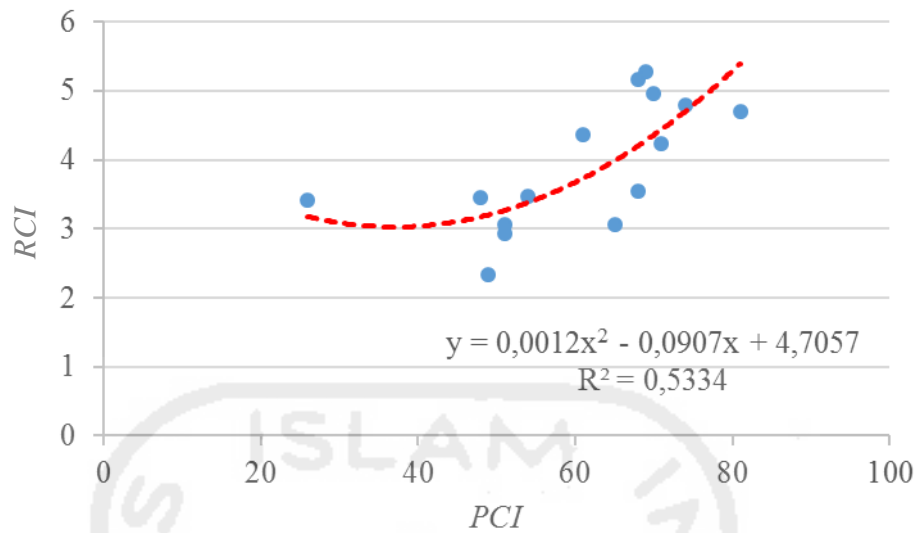
Gambar 5.19 Grafik Korelasi antara *RCI* dan *PCI* Arah Yogyakarta – Magelang

Dari Gambar 5.19 didapat nilai R^2 sebesar 0,5334 hal ini menunjukkan bahwa hubungan korelasi nilai *RCI* dan nilai *PCI* memiliki sifat hubungan positif dan dikategorikan sedang.

Berdasarkan Tabel 5.39 dan Tabel 5.40 memperlihatkan variasi dari data antara nilai *PCI* dan nilai *RCI*. Terlihat bahwa variasi relatif cukup besar di beberapa segmen. Analisis hubungan korelasi antara nilai *PCI* dan nilai *RCI* dilakukan dengan menggunakan beberapa kemungkinan persamaan yaitu linear, logaritma, polinomial dan eksponensial, kemudian diambil hasil yang memberikan nilai R^2 paling besar. Penjelasan lebih lanjut dapat dilihat pada Gambar 5.19, Gambar 5.20 dan Gambar 5.21 berikut.

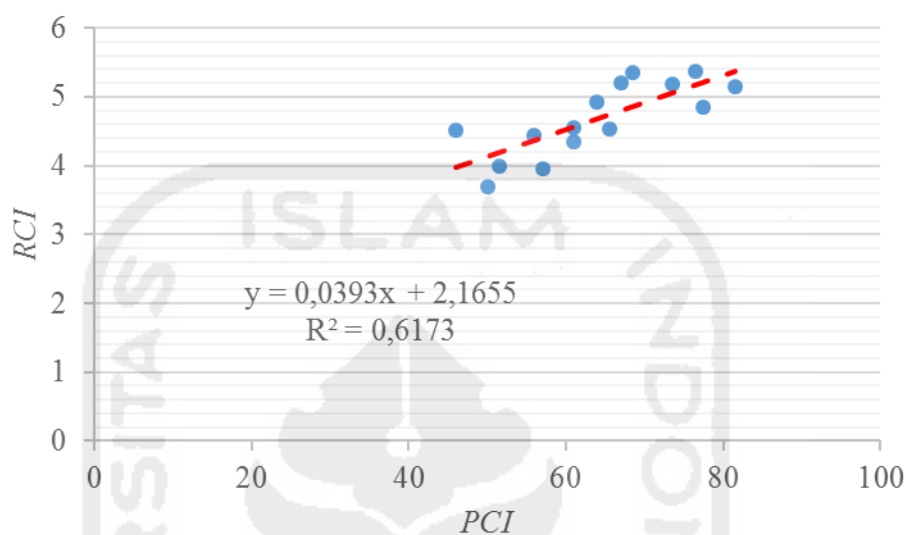
Gambar 5.21 Grafik Korelasi antara *RCI* dan *PCI* untuk ke-2 Arah

Dari Gambar 5.22 didapat nilai R^2 sebesar 0,6173 hal ini menunjukkan bahwa hubungan korelasi nilai *RCI* dan nilai *PCI* memiliki sifat hubungan positif dan dikategorikan kuat.
