Lampiran 1 Lokasi Penelitian

Lampiran 4 Analisis Stabilitas Timbunan 2 m

Lampiran 4.1 Permodelan Timbunan 2 m

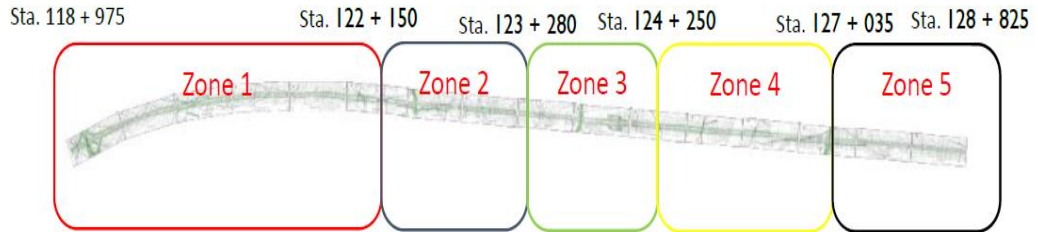
Gambar L-1.2 Pembagian Zona

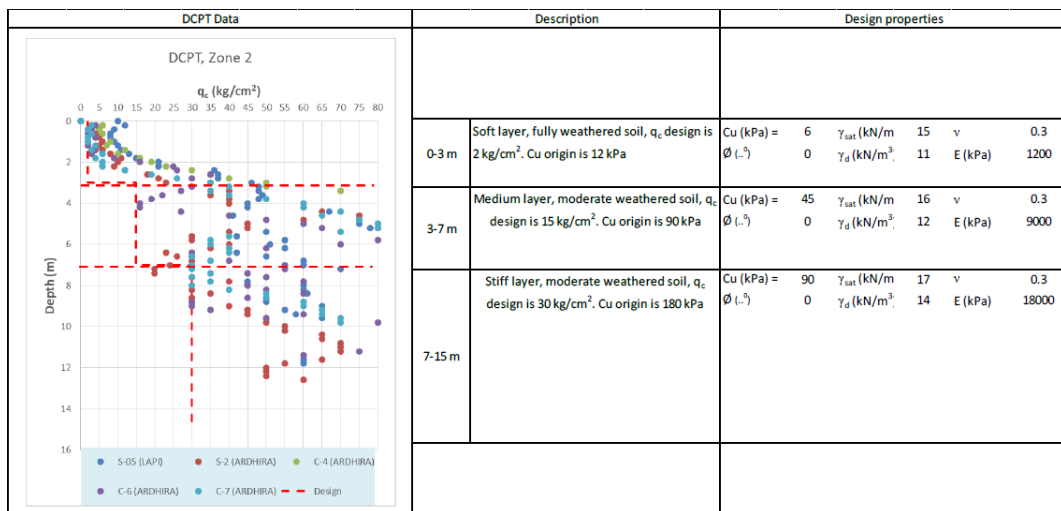
Gambar L-2.1 Parameter Tanah Asli Pada Zona 2

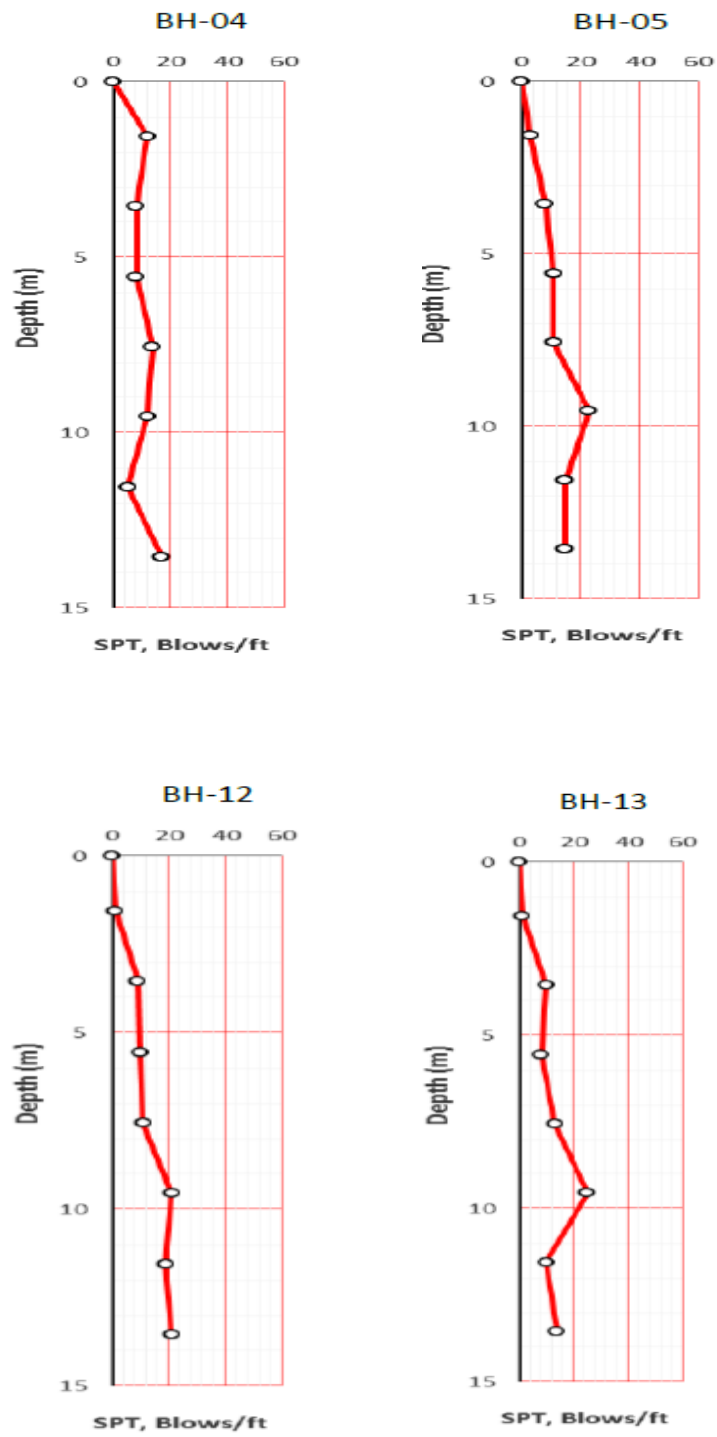
Gambar L-2.2 Hasil Bore Logs Pada Zona 2

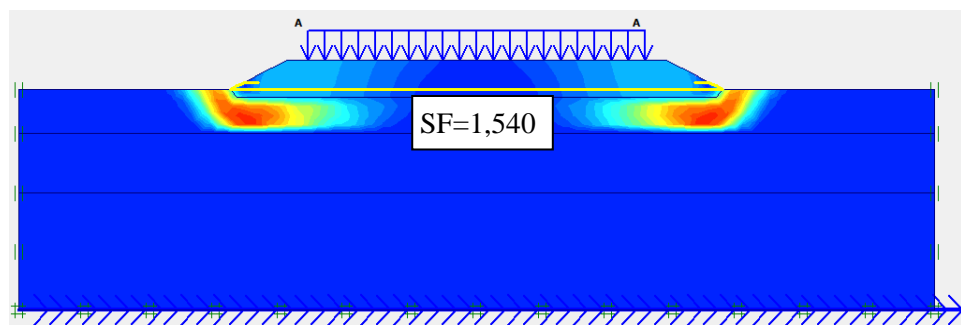
Gambar L-4.87 Potensi Kelongsoran Tanah Timbunan 2 m Kondisi Tanah Asli Replacement 0,5 m Dengan Geotekstil Saat Paska Konstruksi Tanpa Beban Gempa

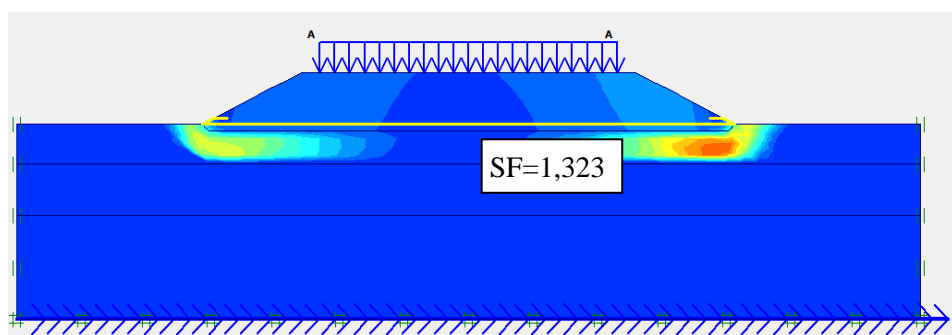
Gambar L-5.55 Potensi Kelongsoran Tanah Timbunan 4 m Kondisi Tanah Asli Replacement 0,5 m Dengan Geotekstil Saat Paska Konstruksi Tanpa Beban Gempa
