Lampiran 1 Hasil Pemodelan Plaxis Lereng Timbunan 6m Tanah dengan Replacement Tanpa Perkuatan

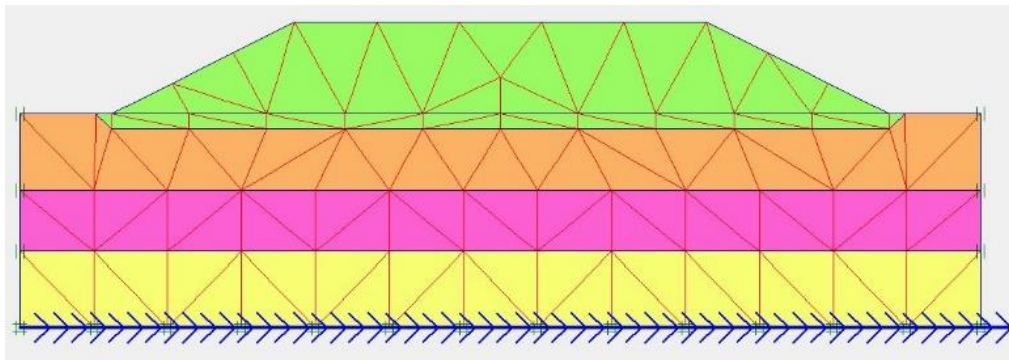
Gambar L-12.2 Meshing pada Lereng Timbunan 6m Replacement Tanpa Perkuatan

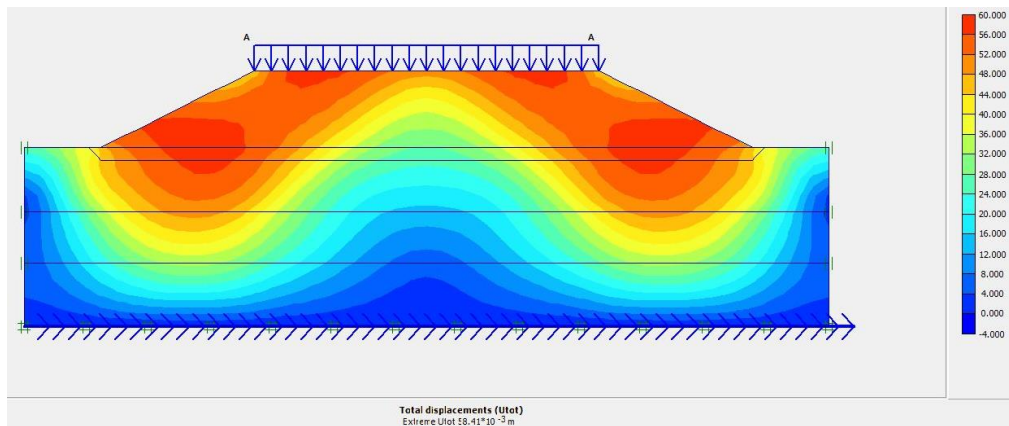
Gambar L-12.18 *Total Displacement* Lereng Timbunan 6m Replacement Pasca Konstruksi Akibat Beban Lalu Lintas

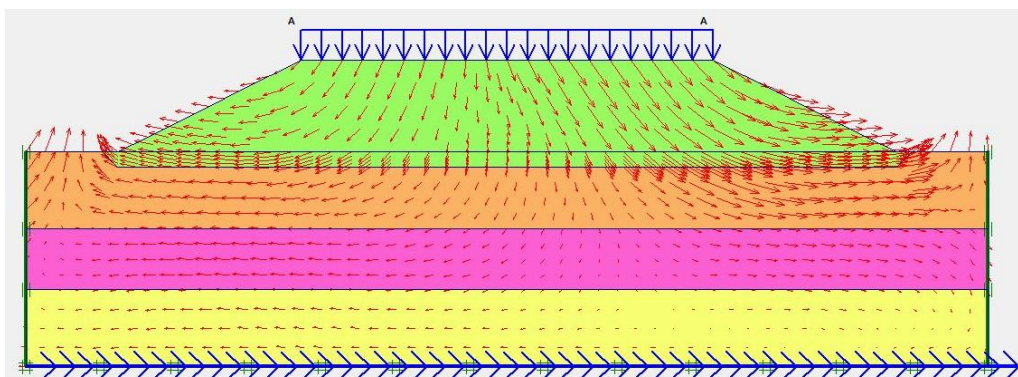
Gambar L-12.21 Arah Pergerakan Lereng Timbunan 6m Replacement Pasca Konstruksi Akibat Beban dan Gempa
