**PENILAIAN RISIKO POTENSI BAHAYA KESELAMATAN DAN KESEHATAN
KERJA (K3) DI FAKULTAS TEKNIK SIPIL DAN PERENCANAAN
UNIVERSITAS ISLAM INDONESIA**

***The Risk Assessment Of Potential Health And Safety Hazards At Faculty Of
Civil Engineering And Planning Islamic University Of Indonesia Yogyakarta***

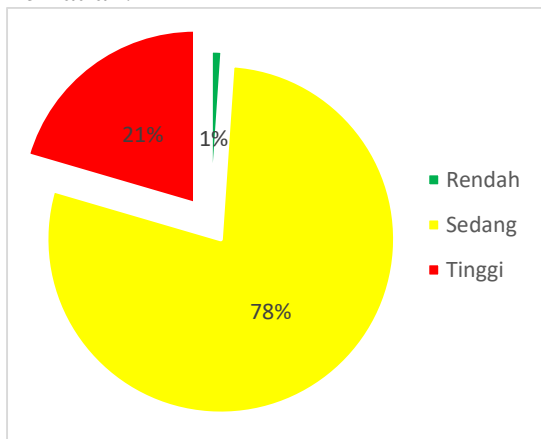
Hasil analisis penilaian risiko potensi bahaya pada area kerja di gedung FTSP UII memiliki 933 tingkat risiko, diantaranya 10 tingkat risiko rendah (1%) dari aspek keselamatan meliputi gerakan yang ceroboh yang dapat mengakibatkan terpeleset dan terjatuh, 732 tingkat risiko sedang (78%) dari aspek keselamatan dan kesehatan meliputi luka bakar oleh tumpahan bahan kimia, area yang sempit dan ruang gerak terbatas yang dapat menabrak objek yang ada disekitar, ergonomi, dan cuaca kerja (suhu udara dan kelembapan), dan 191 tingkat risiko tinggi (21%) dari aspek keselamatan meliputi konsleting, ledakan dan kebakaran hingga kematian.

Gambar 3.1 Persentase Tingkat Risiko Gedung FTSP UII

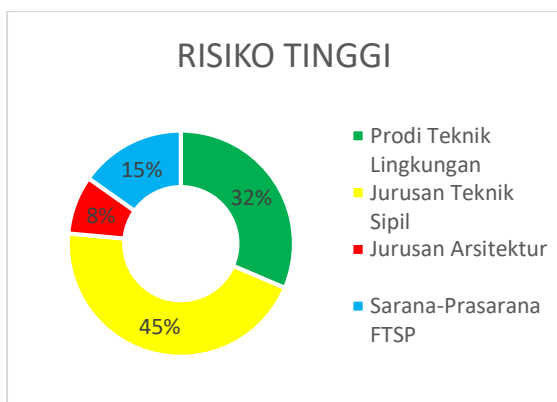
Gambar 3.2 Persentase Tingkat Risiko Tinggi Gedung FTSP UII

Hasil persentase tingkat risiko tinggi dari hasil penilaian risiko di gedung FTSP UII diurutkan dari peringkat persentase penilaian tingkat risiko tinggi hingga tingkat risiko rendah di gedung FTSP UII yakni (1) Jurusan Teknik Sipil sebesar 45% (2) Prodi Teknik Lingkungan sebesar 32% (3) Sarana-Prasarana FTSP sebesar 15% dan (4) Jurusan Arsitektur sebesar 8%. Jumlah persentase tersebut dipengaruhi oleh banyaknya jumlah aktivitas yang dilakukan pada masing-masing lokasi.

Pada penelitian ini akan terfokus untuk membahas risiko yang memiliki hasil penilaian tingkat risiko tinggi karena tingkat risiko tinggi mempunyai dampak yang sangat serius bila terjadi suatu kecelakaan. Sedangkan untuk keseluruhan hasil penelitian dari kegiatan identifikasi bahaya, penilaian dan pengendalian resiko di gedung FTSP UII Yogyakarta yang terdapat pada lampiran 2 dapat diketahui dengan detail potensi bahaya yang memiliki tingkat resiko rendah, sedang dan tinggi. Hasil penilaian tingkat risiko tinggi dapat dilihat pada Gambar 3.2
