BAB IV

PENGUMPULAN DAN PENGOLAHAN DATA

4.1.4 Proses Produksi Bagian *Press Bridge & Rib*

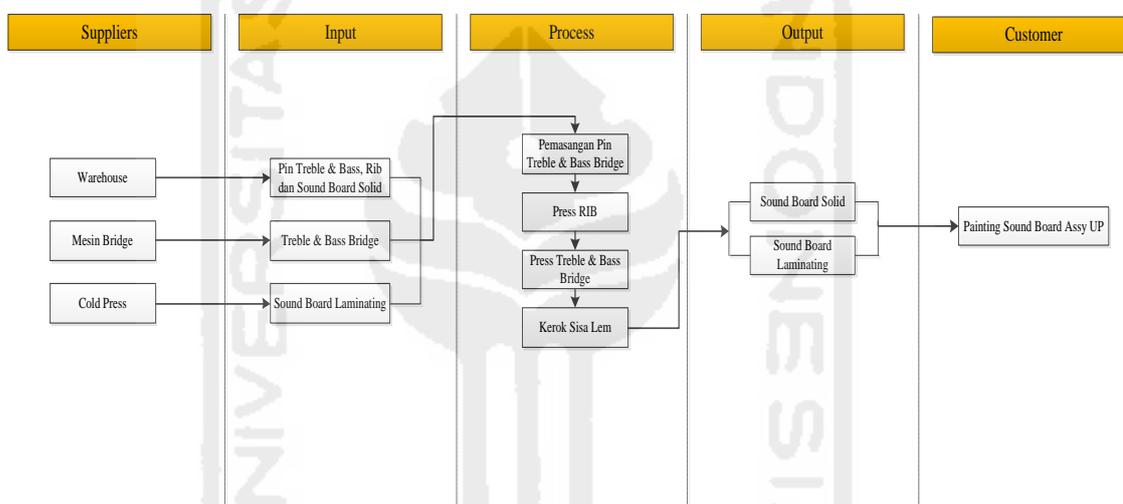
Tabel 4.6 Diagram SIPOC

Dari diagram diatas menjelaskan bahwa *supplier* dari bagian *Press Bridge & Rib* adalah bagian *Warehouse* memberikan input berupa Pin *Treble*, *Rib*, serta *Sound Board Solid*. Sedangkan untuk mesin bridge memberikan input berupa *treble* dan *bass bridge*, serta untuk bagian *cold press* memberikan inputan berupa *Sound Board Laminating*. Untuk proses produksinya dimulai dari pemasangan pin *bass & treble*, *press rib*, *press treble & bass* dan kerok sisa lem. Output yang dihasilkan adalah *Sound Board Solid* dan *Sound Board Laminating* yang telah dirakit dengan *Rib*, *Treble & Bass Bridge* yang nantinya akan dikirim ke bagian selanjutnya adalah bagian *Painting Sound Board Assy UP*.

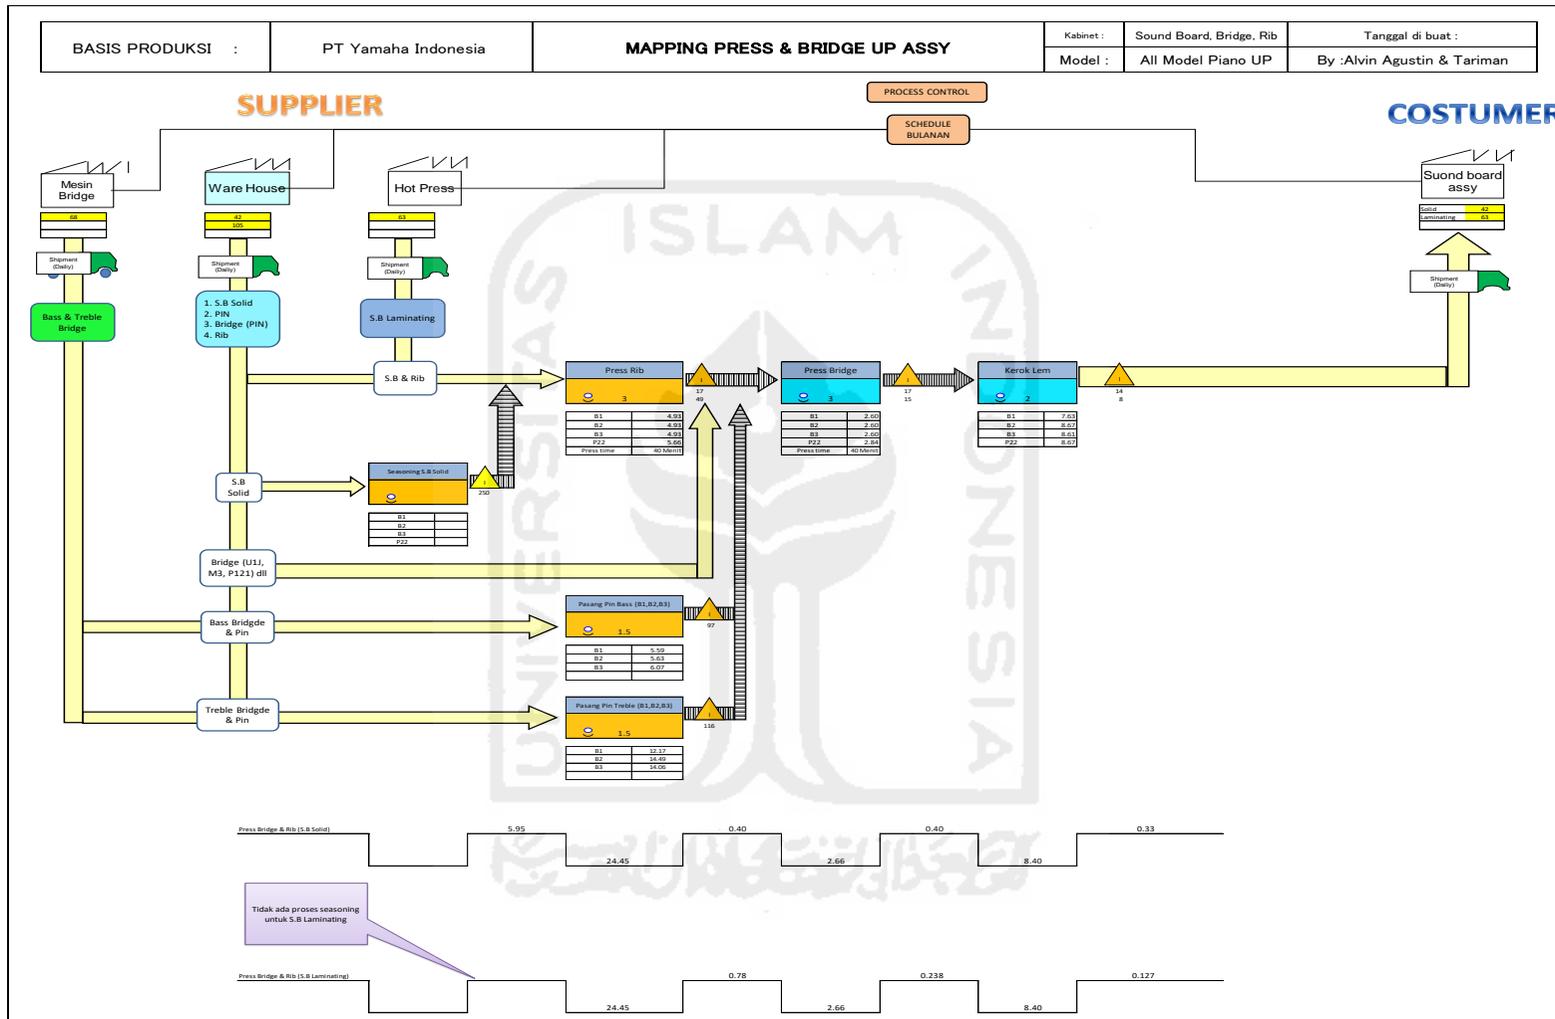
Gambar 4.6 *Current State Value Stream Mapping*

Berikut ini merupakan *Current State Value Stream Mapping* pada bagian *Press Bridge & Rib*.

Selanjutnya dalam tahap *define* peneliti melakukan identifikasi pemborosan-pemborosan apa saja yang ada pada bagian *Press Bridge & Rib* yang mengacu pada *Current value stream mapping* yang dapat dilihat pada gambar diatas. Berikut ini merupakan pemborosan-pemborosan yang terdapat pada bagian *Press Bridge & Rib* yang dijelaskan pada table berikut ini:

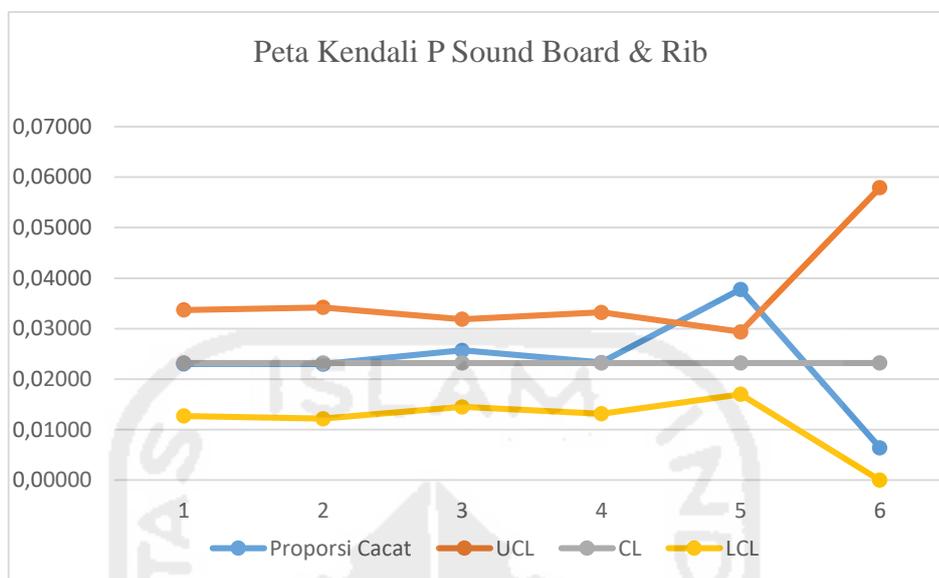
Gambar 4.7 Grafik Peta Kendali *p-chart* Sound Board & Rib bulan Juli-Desember

Pada grafik diatas menunjukkan bahwa data yang dihasilkan pada bulan November melewati batas kendali *Upper Control Limit* (UCL) pada peta kendali P yang didapatkan. Dibawah ini merupakan grafik peta kendali *p-chart* yang dimana datanya berada dalam batas kendali jika data produk cacat pada bulan november dihilangkan. Berikut ini merupakan *p-chart* yang datanya berada dalam batas kendali.
