BAB V

PEMBAHASAN

5.1. Analisis Diagram Pareto

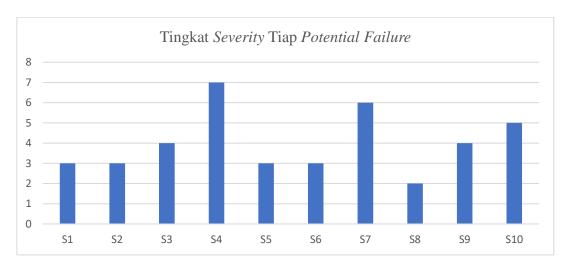
Gambar 5.1 Grafik tingkat severity masing-masing potential failure

Berdasarkan gambar 5.1, terdapat tiga *potential failure* yang memiliki nilai severity tertinggi berturut-turut, yaitu S4 (Proses *cleaning* mingguan *painting booth*

belum maksimal, masih banyak area yang kotor/berdebu), nilai severity 7 dan S7 (Polysheet yang akan di proses spray kotor (ada bekas lem press, serbuk kayu, dll) dengan nilai severity 6, termasuk dalam ketegori moderate severity (pengaruh buruk yang moderate) yang artinya konsumen akan merasakan penurunan kualitas, namun masih dalam batas toleransi, kemudian perbaikan yang dilakukan tidak mahal dan dapat selesai dalam waktu singkat. Lalu S10 (Kerak cat sering menempel pada selasela lakban yang dibalutkan di alat bantu/bantalan sebagai bantalan atau stick untuk setting kabinet) dengan nilai severity 5, juga termasuk kedalam kategori moderate severity.

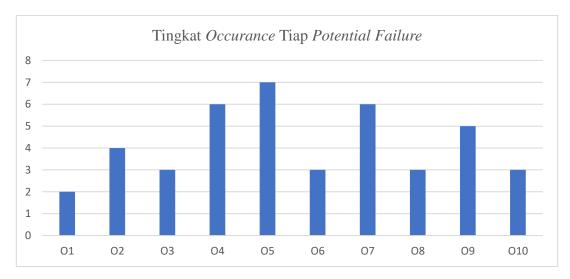
Gambar 5.2 Grafik tingkat occurance masing-masing potential failure

Berdasarkan gambar 5.2, terdapat tiga *potential failure* yang memiliki nilai *occurance* tertinggi berturut-turut, yaitu O5 (proses *handling* setelah proses *mentory*, melalui area *sanding* balikan yang banyak debu) dengan nilai *occurance* sebesar 7 yang artinya kegagalan tersebut sangat mungkin terjadi. Kemudian disusul dengan O4 (proses *cleaning* mingguan *painting booth* belum maksimal, masih banyak area yang kotor atau berdebu) dan O7 (*Polysheet* yang akan di proses *spray* kotor (ada bekas lem *press*, serbuk kayu, dll) yang sama-sama memiliki bobot *occurance* sebesar 6, yang artinya kegagalan agak mungkin terjadi.

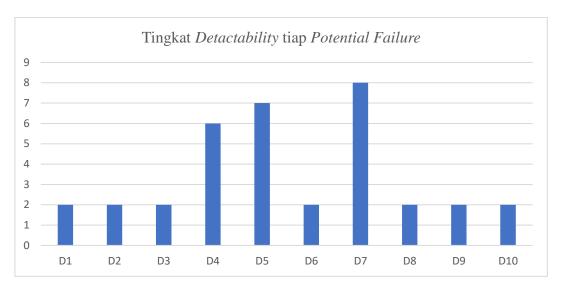
Gambar 5.3 Grafik tingkat detactability masing-masing potential failure

Berdasarkan gambar 5.3, terdapat tiga potential failure yang memiliki bobot detactability tertinggi berturut-turut, yaitu D7 (polysheet yang akan di proses spray kotor (ada bekas lem *press*, serbuk kayu, dll) dengan nilai detactability sebesar 8, yang artinya kemungkinan bahwa penyebab itu terjadi masih tinggi. Metode deteksi yang ada kurang efektif, karena penyebab masih berulang lagi. Selanjutnya yaitu D5 (proses handling setelah proses mentory, melalui area sanding balikan yang banyak debu), dengan nilai detactability sebesar 7, artinya kemungkinan bahwa penyebab itu terjadi masih tinggi. Walaupun sudah menggunakan kelambu untuk tiap rak yang akan menuju area painting booth dari mentory, namun tetap saja, kabinet yang dikirim ke area painting booth masih banyak yang kotor atau berdebu. Kemudian D4 (proses cleaning mingguan painting booth belum maksimal, masih banyak area yang kotor atau berdebu) dengan bobot *detactability* sebesar 6, artinya kemungkinan penyebab terjadi moderate, metode deteksi yang telah dilakukan masih memungkinkan kadangkadang penyebab itu terjadi. Memang untuk proses cleaning mingguan ini tidak ada dilakukan pengecekan kembali setelah proses cleaning tersebut selesai. Besar kemungkinan proses *cleaning* mingguan yang telah dilakukan tidak sesuai dengan petunjuk kerja yang ada.

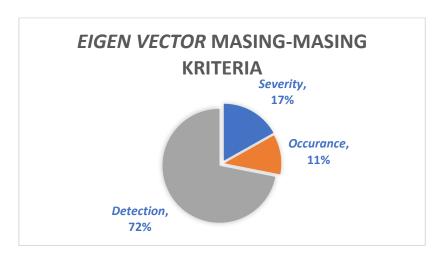
Gambar 5.4 Hasil Pembobotan AHP

Berdasarkan gambar 5.4 dapat diketahui bahwa kepala kelompok *factory* 2 melihat bahwa bobot *detactability* lebih tinggi dibandingkan dengan dua bobot lainnya. *Expert* tersebut memandang bahwa pencegahan awal yang ditetapkan lebih penting diprioritaskan untuk dilakukan perbaikan dibanding tingkat keparahan dan peluang terjadinya penyebab kesalahan itu sendiri. *Expert* memandang, pencegahan awal yang dilakukan belum cukup bagus serta terkadang dalam pengaplikasiannya kurang disiplin.

Berdasarkan pendapat *expert* di *factory* 2 yang menduduki jabatan sebagai kepala kelompok dan operator senior di *factory* 2, kriteria *detactability* merupakan kriteria yang paling berpengaruh dalam menetukan nilai *Risk Priority Number* (RPN). Secara lengkap berikut hasil pembobotan pada masing-masing kriteria.
