BAB V

ANALISIS, HASIL DAN PEMBAHASAN

5.2 Analisis Pavement Condition Index (PCI)

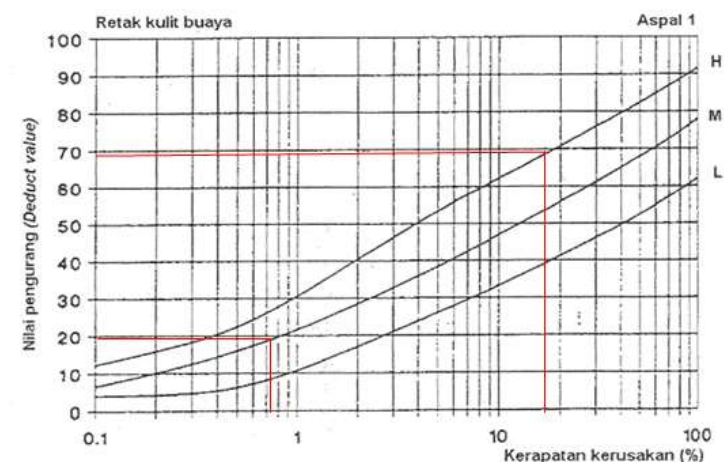
Gambar 5.1 Grafik *Deduct Value* Retak Kulit Buaya

Nilai *density* untuk setiap tingkat kerusakan kemudian dimasukkan dalam grafik untuk mendapat nilai pengurang (*DV*), seperti pada Gambar 5.1

Dari Gambar 5.1 diperoleh nilai pengurang (*DV*) sebesar 19,7 untuk *Medium severity level* dan 69,8 *High severity level*.

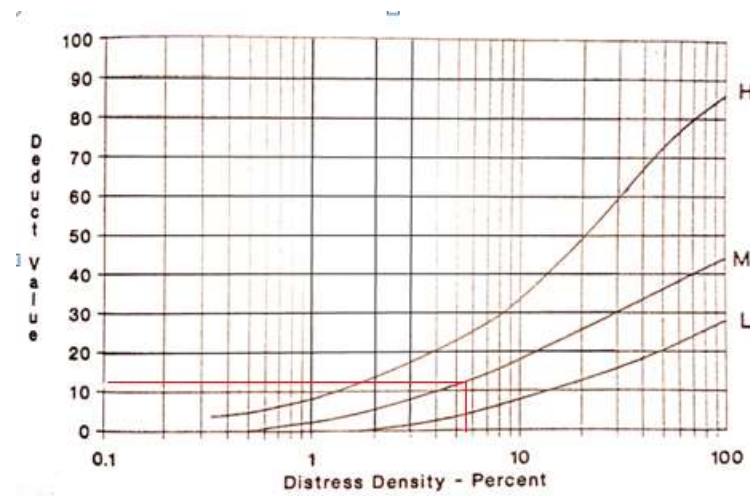
Gambar 5.3 Grafik *Deduct Value* Retak memanjang dan melintang

Nilai *density* untuk setiap tingkat kerusakan kemudian dimasukkan ke dalam grafik untuk mendapat nilai-pengurang (*DV*), seperti pada Gambar 5.3 dan untuk lebih jelasnya dapat dilihat pada Lampiran 2.

Dari Gambar 5.3 berdasarkan nilai *density* diperoleh nilai pengurang (*DV*) sebesar 13,4 untuk *Medium severity level*.

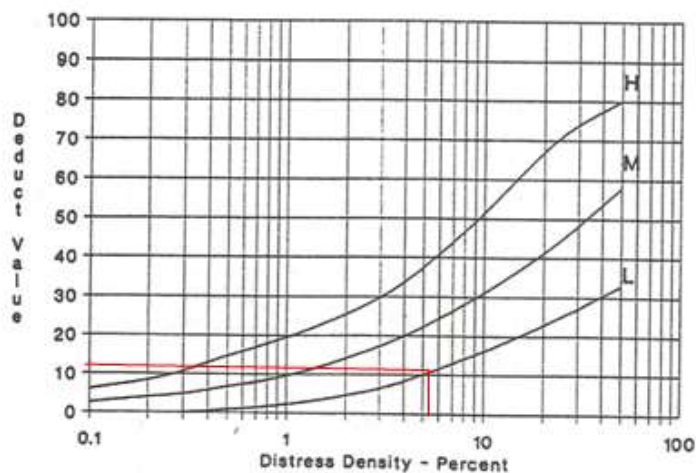
Gambar 5.4 Grafik *Deduct Value* Tambalan

Nilai *density* untuk setiap tingkat kerusakan kemudian dimasukkan ke dalam grafik untuk mendapat nilai-pengurang (*DV*), seperti pada Gambar 5.4 dan untuk lebih jelasnya dapat dilihat pada Lampiran 2.

Dari Gambar 5.4 berdasarkan nilai *density* diperoleh nilai pengurang (*DV*) sebesar 12,2 untuk *low severity level*.
