# LAMPIRAN

## Lampiran 1 Data Penyelidikan Tanah menggunakan Metode Borelog

## Lampiran 4 Hasil Pemodelan Plaxis Lereng Timbunan 5 meter Tanah Asli Tanpa Perkuatan

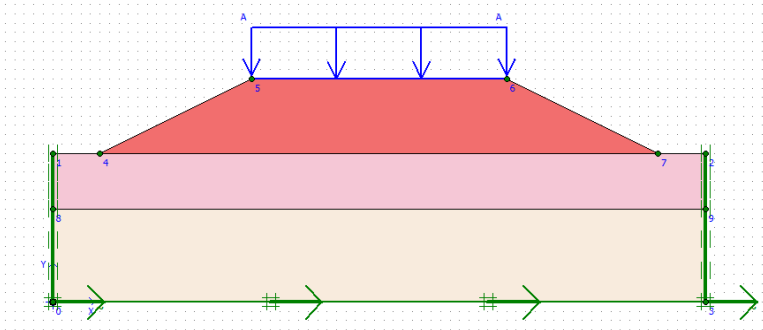
**Gambar L-5.1 Pemodelan Timbunan 8 m Tanah Asli**

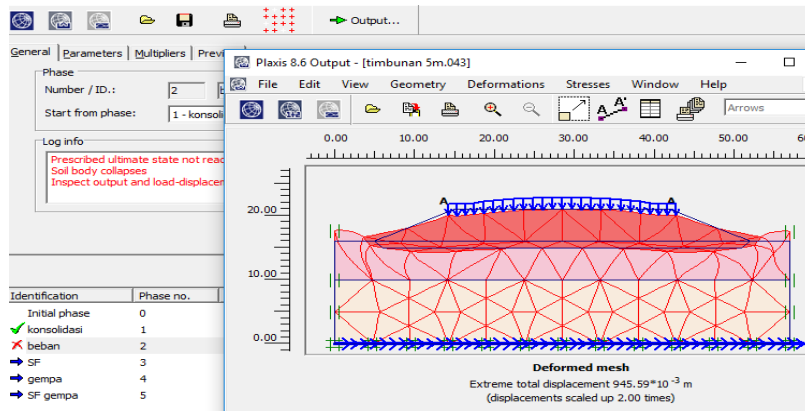
**Gambar L-6.2 Output Deformed Mesh Timbunan 5 m Kondisi Tanah Asli dengan *Replacement* pada saat Konstruksi**

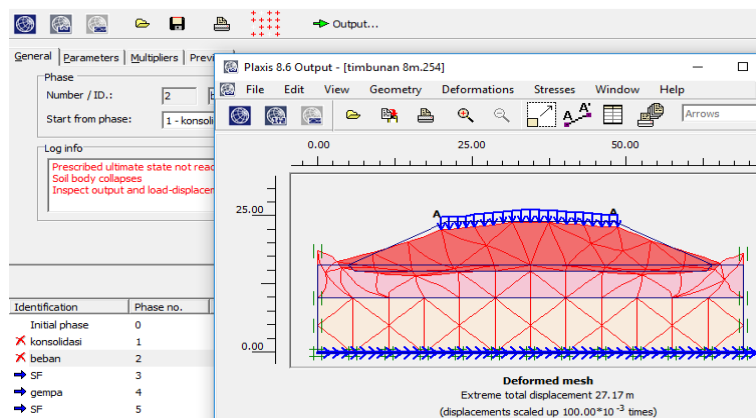
**Gambar L-7.2 Output Deformed Mesh Timbunan 8 m Kondisi Tanah Asli dengan *Replacement* pada saat Konstruksi**

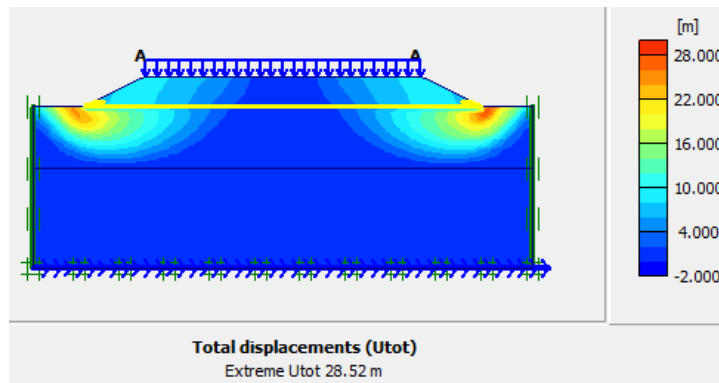
**Gambar L-8.5 Output Total Displacement** Timbunan 3 m Kondisi Tanah Asli dengan Geotekstil 1 Lapis pada saat Konstruksi dengan Beban Gempa

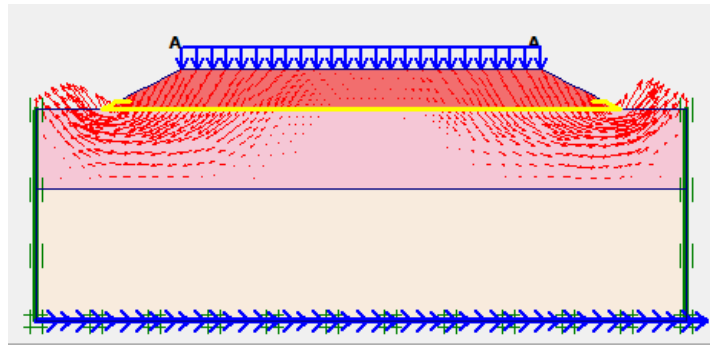
**Gambar L-8.9** Arah Pergerakan Tanah Timbunan 3 m Kondisi Tanah Asli dengan Geotekstil 1 Lapis pada Saat Konstruksi dengan Beban Gempa

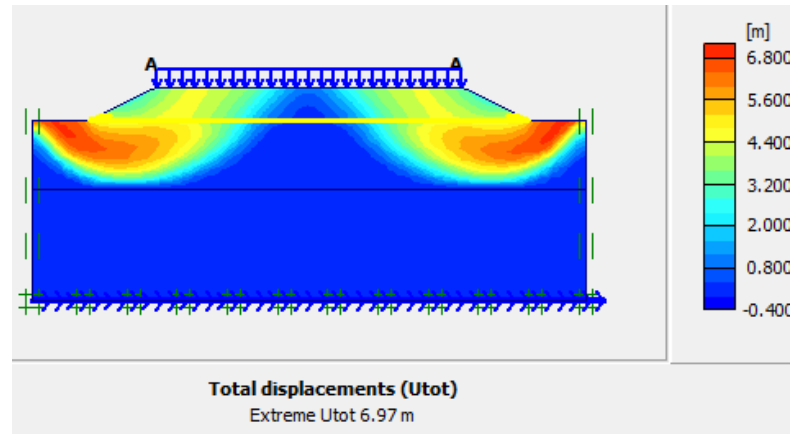
**Gambar L-8.14** *Output Total Displacement* Timbunan 3 m Kondisi Tanah Asli dengan Geotekstil 1 Lapis pada Paska Konstruksi tanpa Beban Gempa

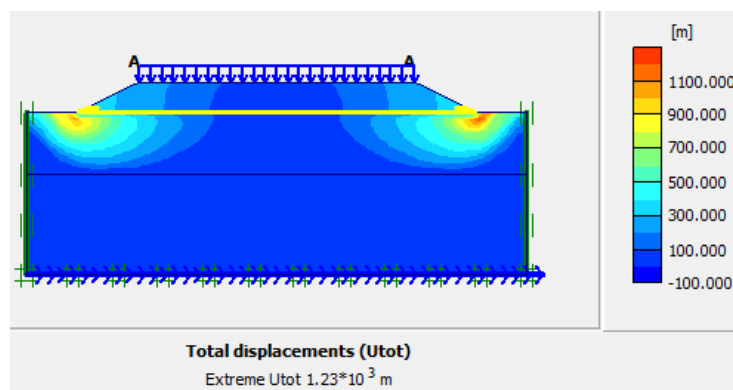
**Gambar L-8.15** *Output Total Displacement* Timbunan 3 m Kondisi Tanah Asli dengan Geotekstil 1 Lapis pada Paska Konstruksi dengan Beban Gempa

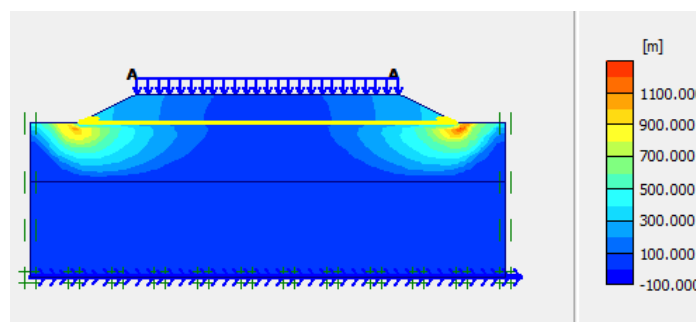
**Gambar L-8.16** *Output Potensi Kelongsoran* Timbunan 3 m Kondisi Tanah Asli dengan Geotekstil 1 Lapis pada Paska Konstruksi tanpa Beban Gempa

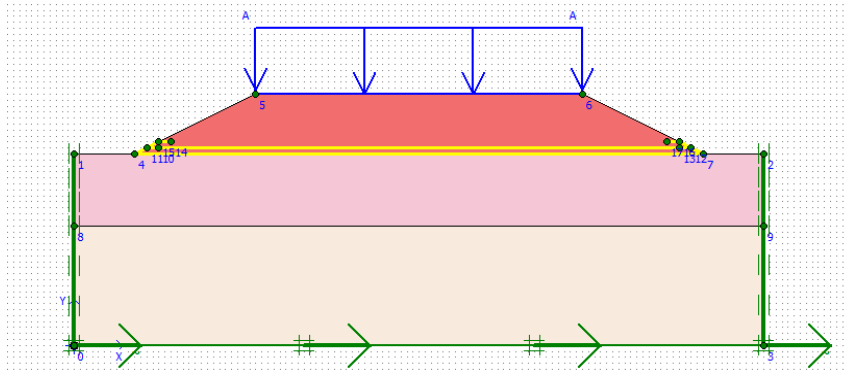
**Gambar L-9.1 Pemodelan Timbunan 5 m Tanah Asli dengan Geotekstil 2 Lapis**

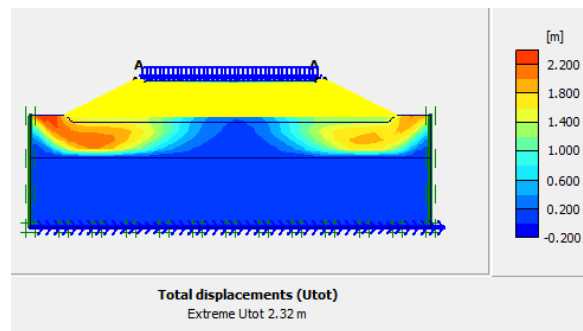
**Gambar L-10.14 Output Total Displacement** Timbunan 5 m Kondisi Tanah Asli dengan *Replacement* dan Geotekstil Penuh pada Paska Konstruksi dengan Beban Gempa

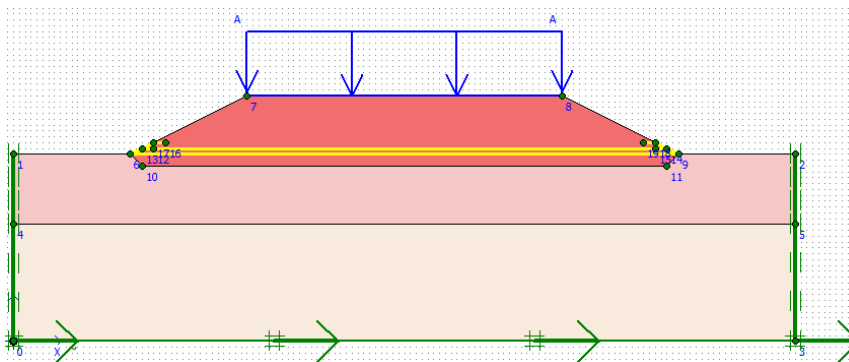
**Gambar L-10.21 Pemodelan Timbunan 5 m Tanah Asli dengan Replacement dan Geotekstil 2 Lapis**
