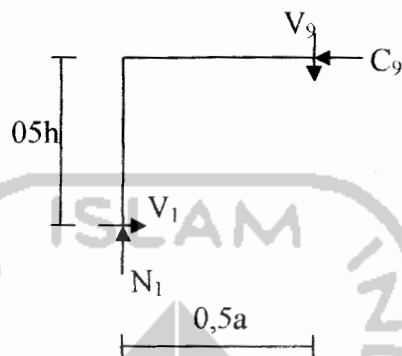
Gambar (3.7) Gaya-gaya dalam batang (1) dan batang (9)

Dari Gambar (3.7), gaya geser pada batang (1) dicari dengan menggunakan kesetimbangan gaya-gaya horisontal.
