## BAB IV HASIL PENELITIAN DAN ANALISIS DATA

### 4.1 SPAM IKK Gunungkidul

## 4.2 Skema Pelayanan Air PDAM Gunungkidul

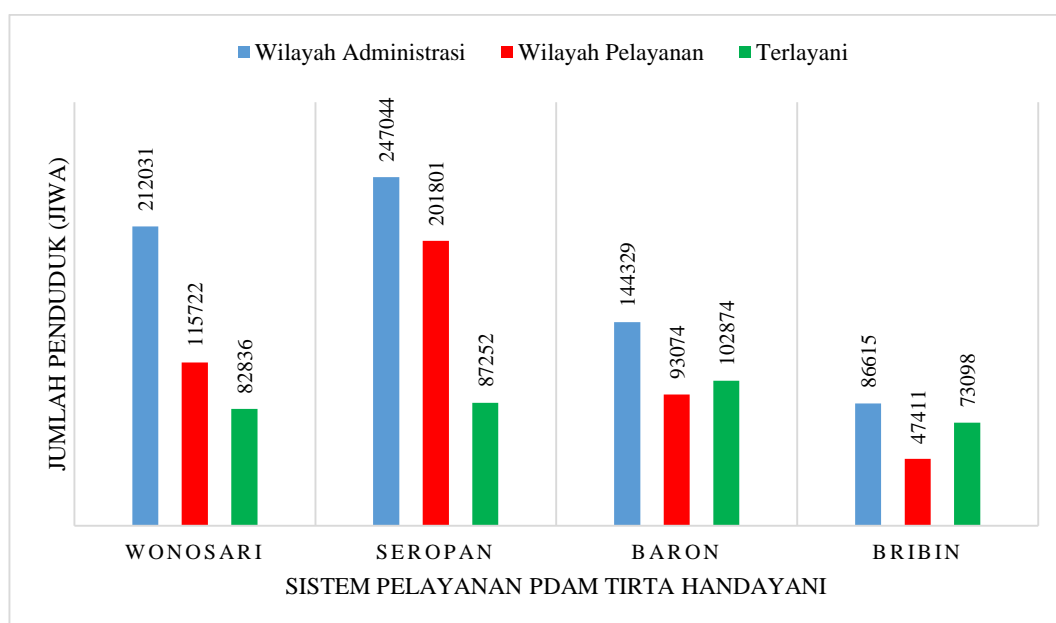
**Gambar 4.1 Data Cakupan Pelayanan PDAM per Bulan September 2018**

Jika dilihat dari data di atas, cakupan pelayanan berdasarkan wilayah administrasi PDAM sub sistem Baron dan Bribin sudah berada di atas 70% sedangkan untuk sub sistem Wonosari dan Seropan masih di bawah 40%. Hal itu dikarenakan pelayanan air bersih di Gunungkidul tidak hanya dari PDAM saja melainkan juga dari SPAMDES dan PAMSIMAS.

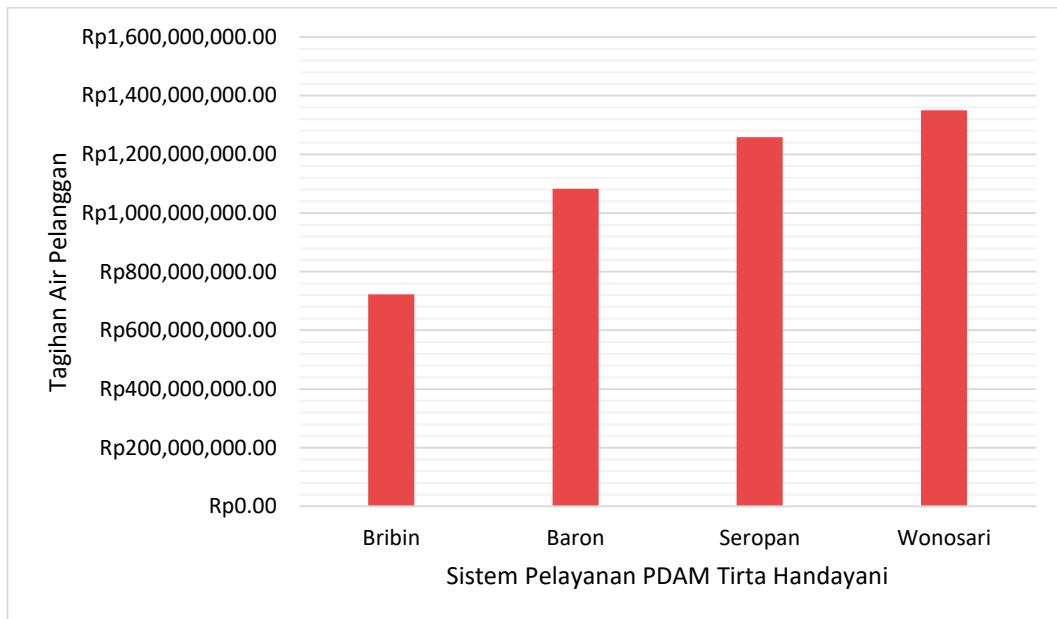
**Gambar 4.3 Tagihan Air Pelanggan PDAM Gunungkidul per Bulan September 2018**

Berdasarkan ketiga grafik di atas, terdapat suatu hubungan antara tagihan air pelanggan, jumlah SR dan penggunaan energi oleh masing-masing SPAM. Semakin tinggi jumlah SR maka jumlah tagihan airnya juga akan semakin meningkat. Akan tetapi, berbeda dengan SPAM Wonosari dengan tagihan air lebih tinggi dibandingkan dengan SPAM Seropan walaupun jumlah SR lebih sedikit, hal itu dikarenakan di Wonosari terdapat perniagaan dan instansi yang jumlahnya lebih banyak dibandingkan dengan Seropan sehingga penggunaan air di Wonosari lebih tinggi dibandingkan dengan Seropan. Berikut adalah tagihan air pelanggan, jumlah SR, banyaknya produksi air, dan penggunaan energi oleh PDAM Tirta Handayani di 4 sistem pelayanannya dalam Tabel 4.1.

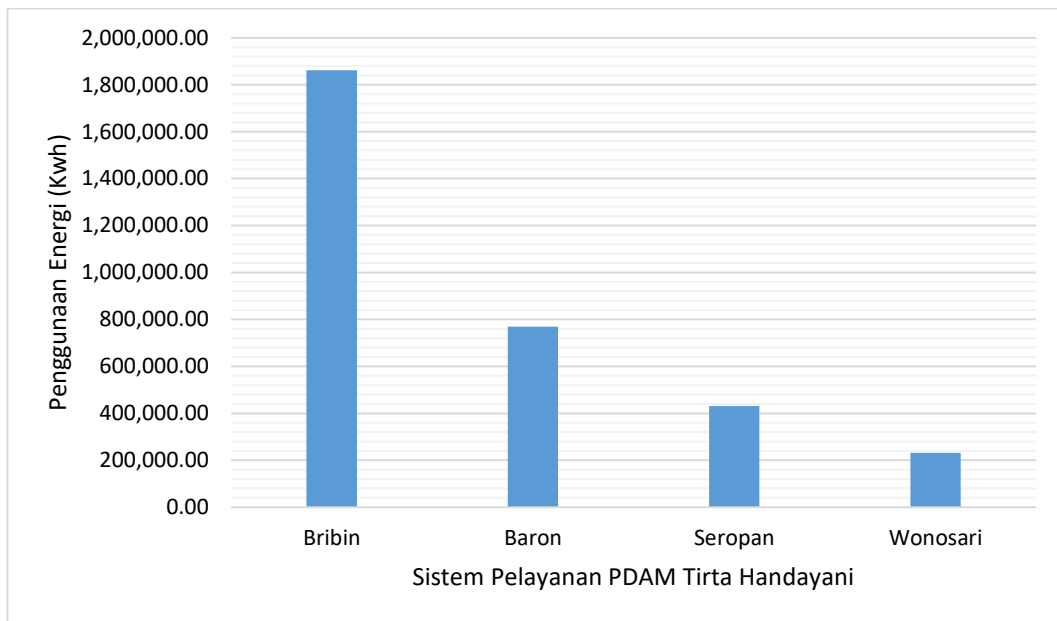
**Gambar 4.5 Penggunaan Energi oleh PDAM Gunungkidul per Bulan September 2018**

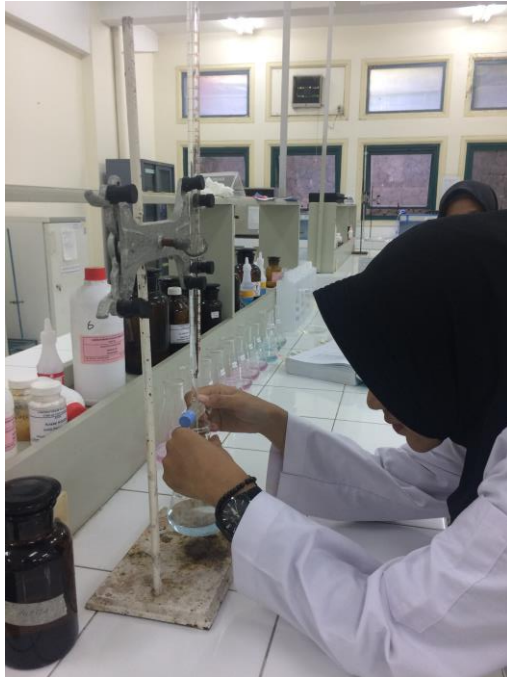
**Gambar 4.6 Pengujian Parameter Kesadahan Total di Laboratorium**

Untuk mengetahui kualitas air yang ada di beberapa SPAM terpilih di Kabupaten Gunungkidul maka dilakukan sampling air baku dan air yang sudah melalui proses *treatment* di WTP. Pengambilan sampel air sebanyak 1 L dan ditempatkan di jerigen kimia yang masih baru untuk selanjutnya dilakukan pengujian kualitas air berupa pH, suhu, TDS, kesadahan total, dan total *coliform*. Pengukuran pH, suhu dan TDS dilakukan langsung di lokasi menggunakan pH meter dan TDS meter, sedangkan pengujian kesadahan total dan total *coliform* dilakukan di Laboratorium Kualitas Air Fakultas Teknik Sipil dan Perencanaan Universitas Islam Indonesia. Pengujian parameter kesadahan total dan total *coliform* sebagaimana Gambar 4.6 dan Gambar 4.7.

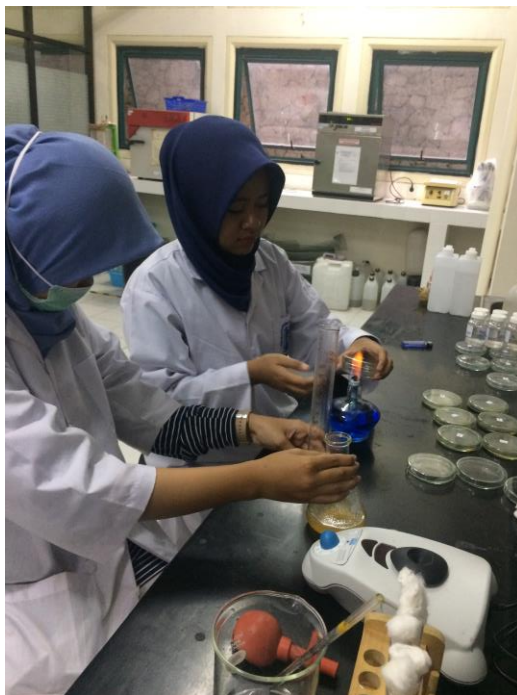
**Gambar 4.7 Pengujian Parameter Total *coliform* di Laboratorium**

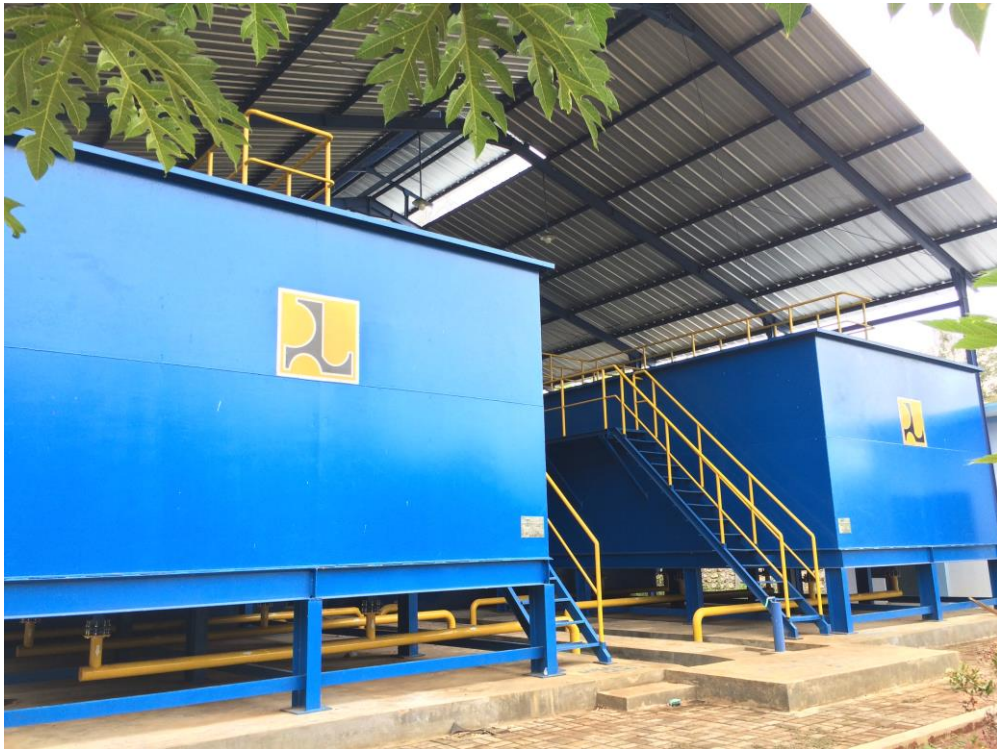
**Gambar 4.8 Instalasi Pengolahan Air di SPAM Bribin**  
(sumber : dokumentasi pribadi)

IPA (Instalasi Pengolahan Air) di SPAM Bribin menggunakan jenis IPA Paket sebagaimana Gambar 4.8. Sampling air di SPAM Bribin dilakukan pada tanggal 28 November 2018 pukul 14.09 WIB. Untuk sampel air baku diambil dari keran air yang belum melalui WTP, sedangkan sampel air hasil olahan langsung diambil dari WTP yang tersedia. Hasil pengukuran *on site* berupa pH, suhu dan TDS tercantum dalam Tabel 4.5 serta dokumentasi lapangan pada Gambar 4.9 dan Gambar 4.10.

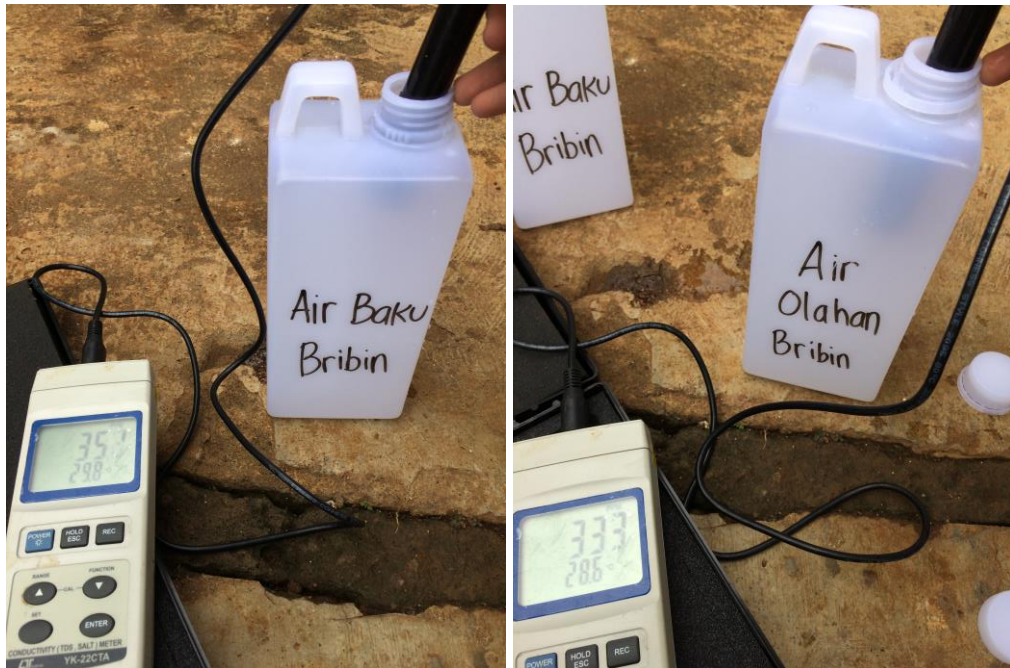
**Gambar 4.9 Hasil Pengujian TDS dan Suhu pada Air Baku dan Air Olahan SPAM Bribin (sumber : dokumentasi pribadi)**

No	Parameter	Baku Mutu	Air Baku	Air Olahan	Keterangan
1	pH	6,5-8,5	7	7	Memenuhi baku mutu
2	Suhu (°C)	Suhu udara $\pm$ 3°C	29,8	28,6	Memenuhi baku mutu
3	TDS (ppm)	500	351	333	Memenuhi baku mutu

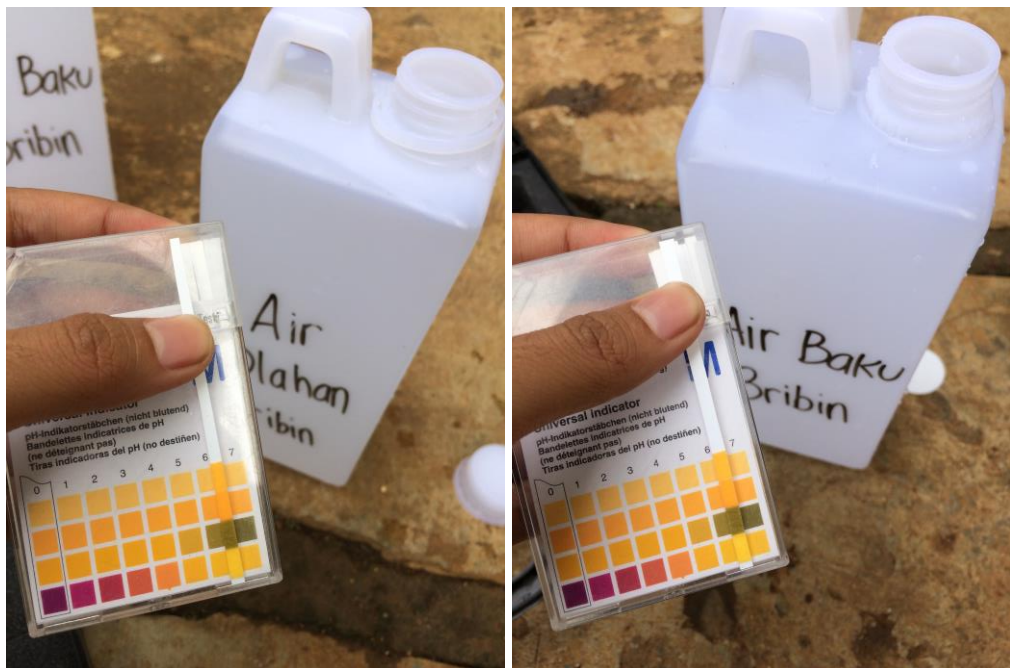
**Gambar 4.10 Hasil Pengujian pH pada Air Baku dan Air Olahan SPAM Bribin (sumber : dokumentasi pribadi)**

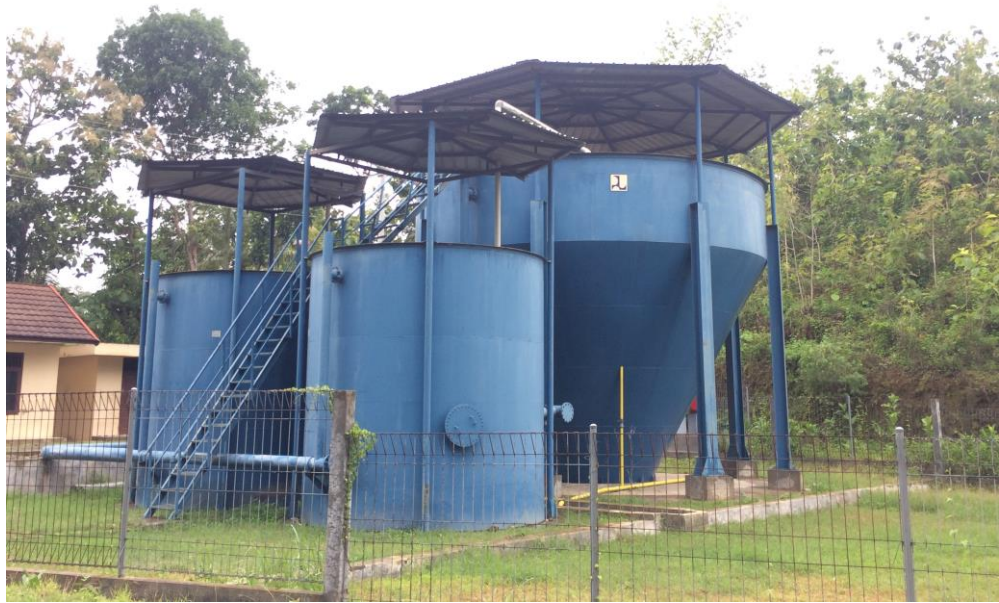
**Gambar 4.11 Instalasi Pengolahan Air di SPAM Seropan**  
(sumber : dokumentasi pribadi)

IPA di SPAM Seropan ini menggunakan jenis IPA Paket sebagaimana Gambar 4.11. Sampling air di SPAM Seropan dilakukan pada tanggal 28 November 2018 pukul 13.24 WIB. Untuk sampel air baku diambil dari keran air yang belum melalui WTP sebagaimana Gambar 4.8, sedangkan sampel air hasil olahan diambil dari keran air yang berada di bak penampung Gombang dengan kapasitas tampungan 150 m<sup>3</sup>.

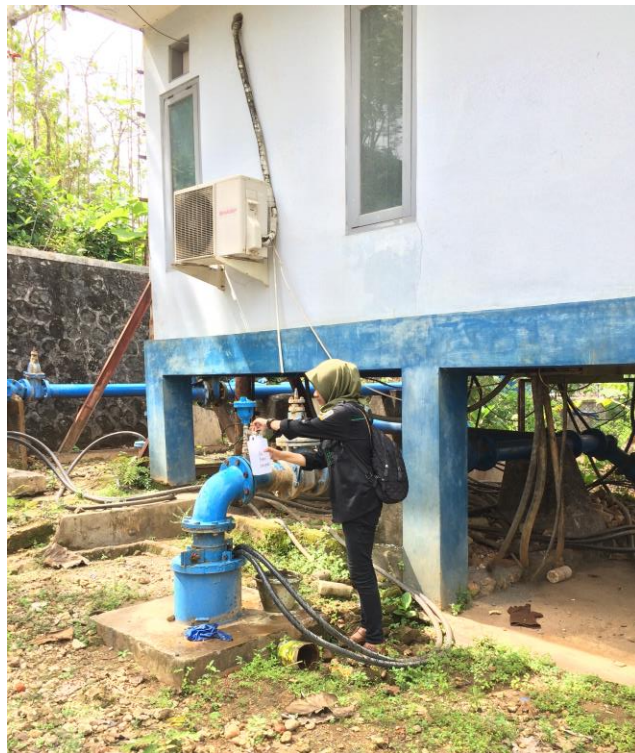
**Gambar 4.12 Sampling Air Baku di SPAM Seropan**

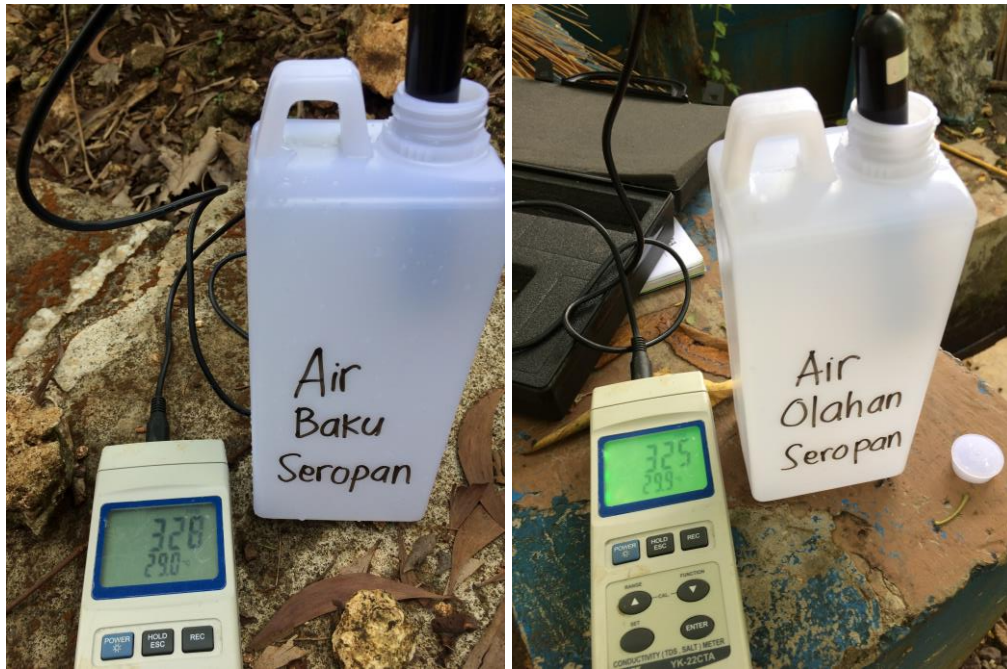
**Gambar 4.13 Hasil Pengujian TDS dan Suhu pada Air Baku dan Air Olahan SPAM Seropan (sumber : dokumentasi pribadi)**

No	Parameter	Baku Mutu	Air Baku	Air Olahan	Keterangan
1	pH	6,5-8,5	7	7	Memenuhi baku mutu
2	Suhu (°C)	Suhu udara $\pm$ 3°C	29	29,9	Memenuhi baku mutu
3	TDS (ppm)	500	328	325	Memenuhi baku mutu

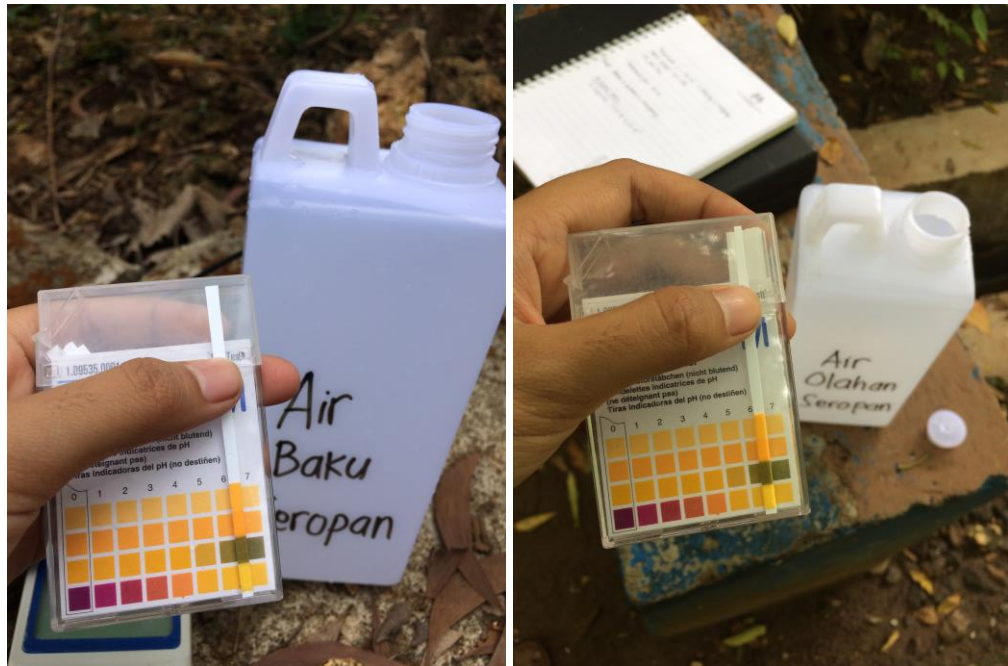
**Gambar 4.14 Hasil Pengujian pH pada Air Baku dan Air Olahan SPAM Seropan** (sumber : dokumentasi pribadi)

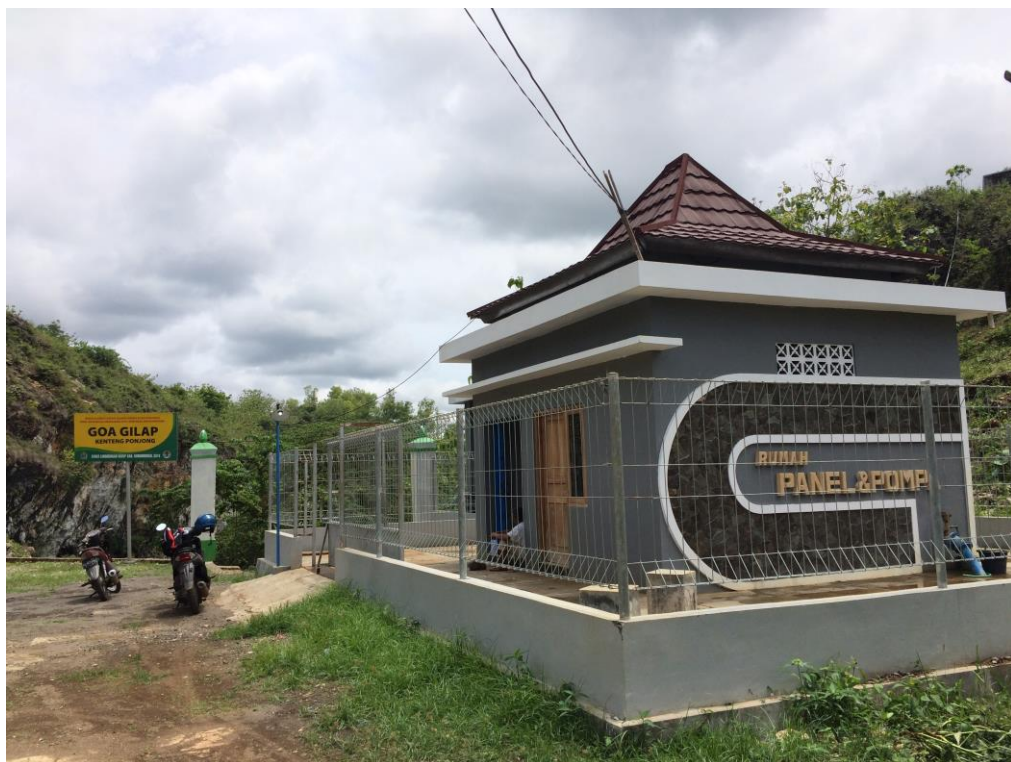
**Gambar 4.15 Rumah Panel & Pompa di SPAM Songgilap**

Berbeda dengan SPAM Bribin dan SPAM Seropan, pada SPAM Songgilap tidak memiliki IPA untuk mengolah air, akan tetapi hanya memiliki rumah panel dan pompa sebagaimana Gambar 4.15. Sampling air di SPAM Songgilap dilakukan pada tanggal 28 November 2018 pukul 11.21 WIB. Untuk sampel air baku diambil langsung dari dalam Goa Gilap sebagaimana Gambar 4.16, sedangkan sampel air hasil olahan langsung diambil dari keran air milik warga setempat.

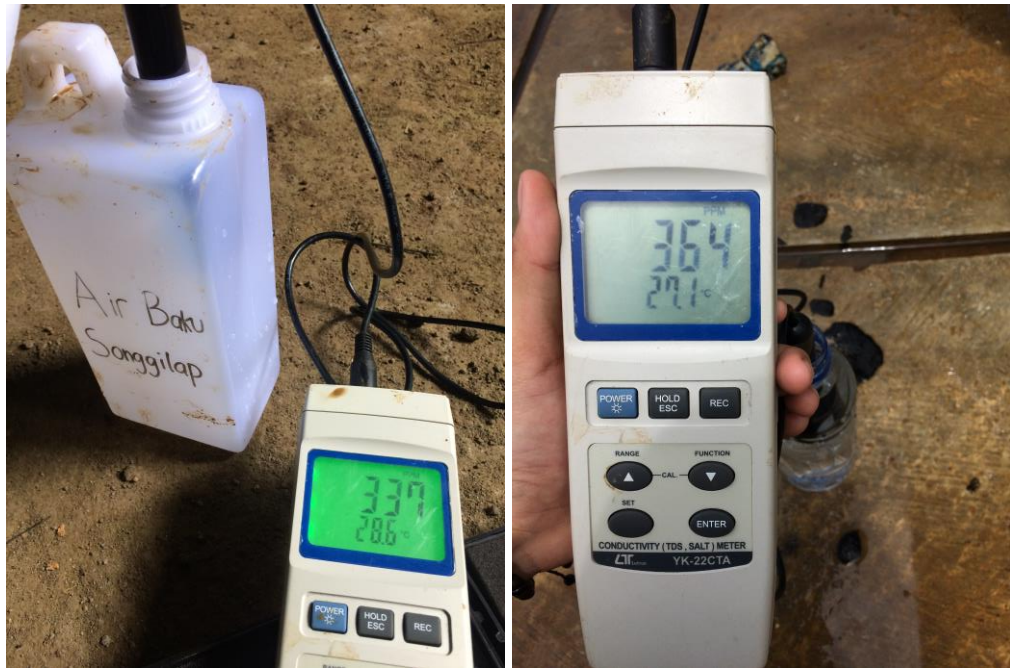
**Gambar 4.17 Hasil Pengujian TDS dan Suhu pada Air Baku dan Air Olahan SPAM Songgilap (sumber : dokumentasi pribadi)**

No	Parameter	Baku Mutu	Air Baku	Air Olahan	Keterangan
1	pH	6,5-8,5	7	7	Memenuhi baku mutu
2	Suhu (°C)	Suhu udara $\pm 3^{\circ}\text{C}$	28,6	27,1	Memenuhi baku mutu
3	TDS (ppm)	500	337	364	Memenuhi baku mutu

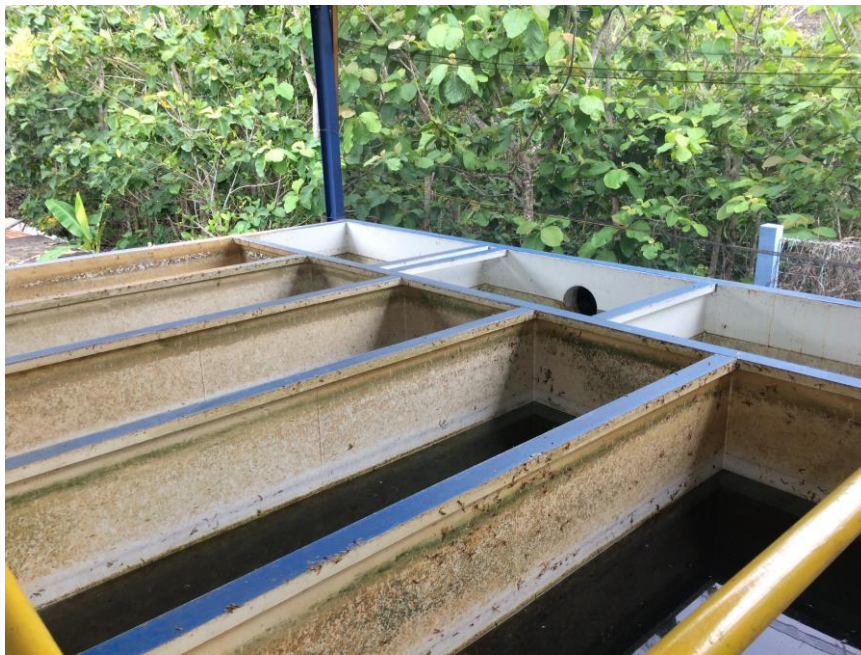
**Gambar 4.19 Instalasi Pengolahan Air SPAM Bribin**  
(sumber : dokumentasi pribadi)

Waktu operasional SPAM Bribin dengan kapasitas produksi 150 L/detik sudah mencapai 24 jam/hari sehingga hal ini tidak akan mengganggu aktivitas masyarakat dalam konsumsi air bersih. Tipe bangunan pengolahan air berupa IPA Paket dengan kapasitas 100 L/detik dengan konstruksi bangunan dari baja. Berikut adalah IPA SPAM Bribin dalam Gambar 4.19 dan Gambar 4.20.

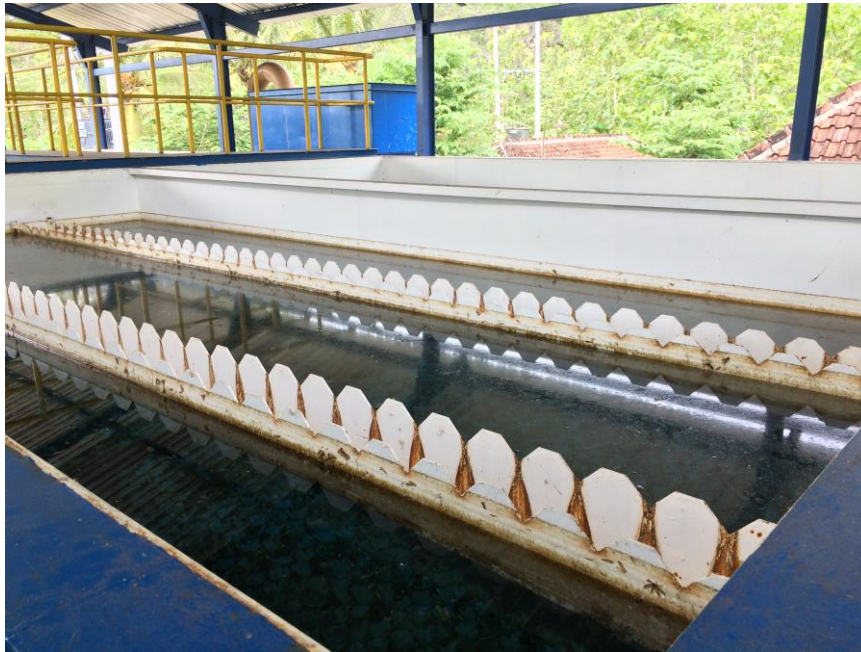
**Gambar 4.20 Instalasi Pengolahan Air SPAM Bribin**  
(sumber : dokumentasi pribadi)

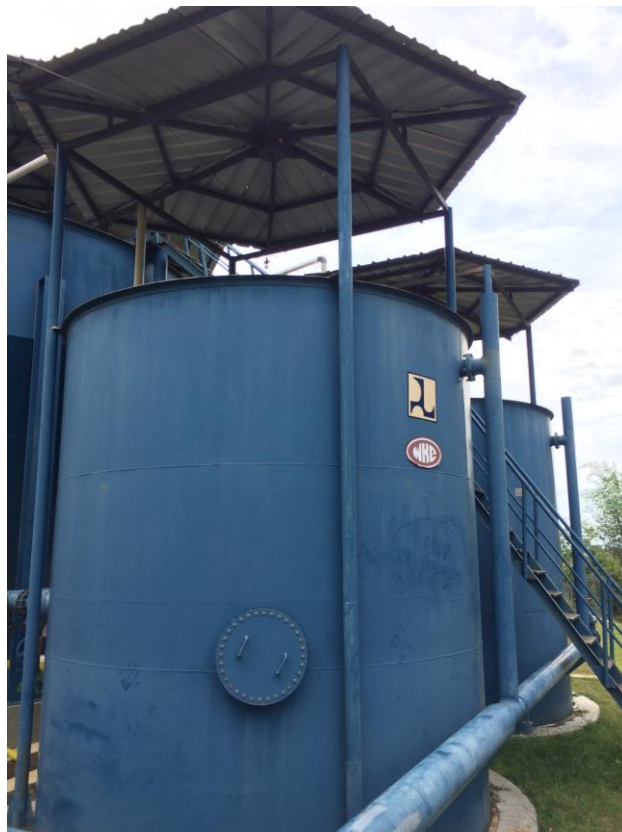
**Gambar 4.22 Unit Pengolahan Sand Filter Milik SPAM Seropan**  
(sumber : dokumentasi pribadi)

Waktu operasional SPAM Seropan dengan kapasitas produksi 50 L/detik baru mencapai 12 jam/hari yang dilakukan di waktu puncak kegiatan masyarakat. Tipe bangunan pengolahan air berupa IPA Paket dengan kapasitas 50 L/detik dengan konstruksi bangunan dari baja. Berikut adalah IPA SPAM Seropan dalam Gambar 4.22 dan Gambar 4.23.

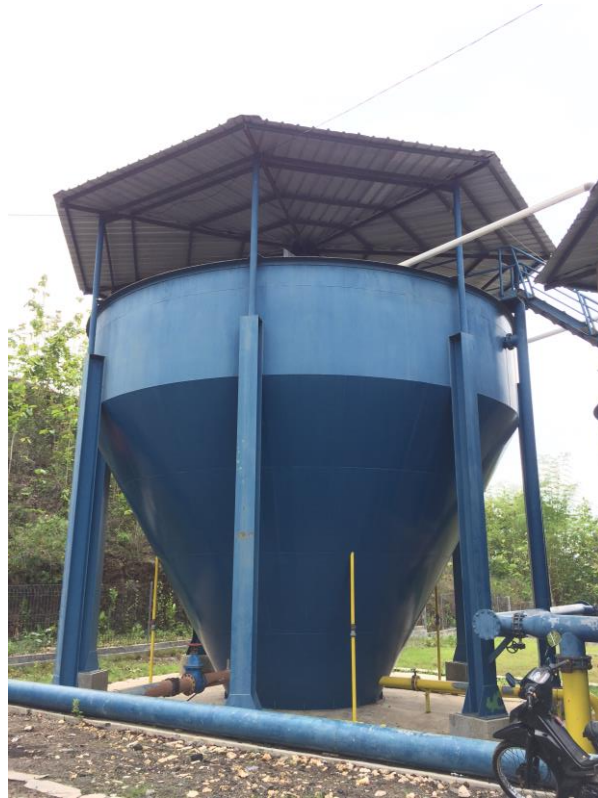
**Gambar 4.23 Unit Pengolahan Clarifier Milik SPAM Seropan**  
(sumber : dokumentasi pribadi)

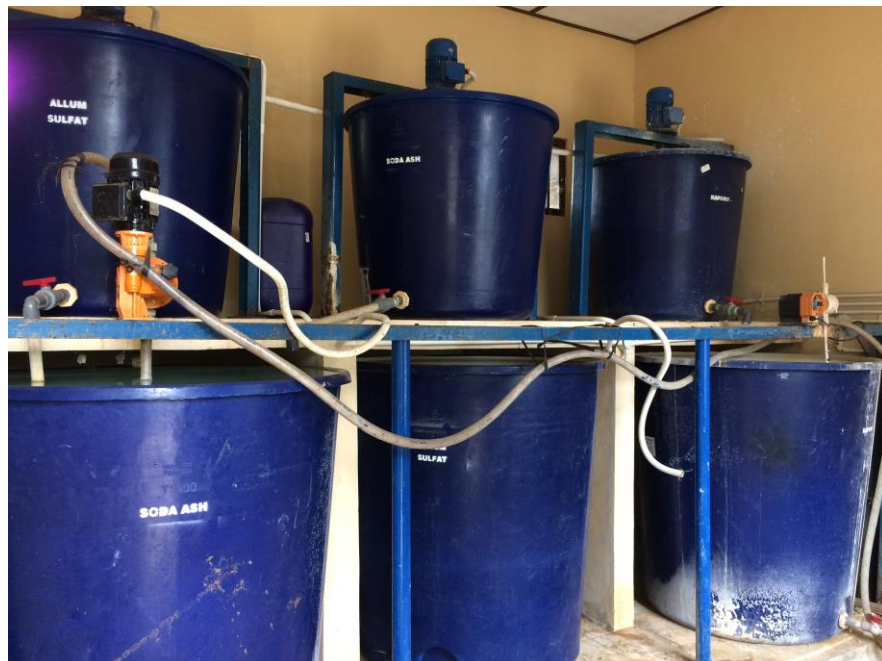
**Gambar 4.24 Unit Pengolahan Desinfeksi Milik SPAM Seropan**  
(sumber : dokumentasi pribadi)

Bahan kimia yang digunakan dalam proses desinfeksi yaitu berupa PAC, Kaporit dan Soda Ash. Pembubuhan bahan kimia menggunakan pompa pembubuh berjenis *doozing pump* dengan rata-rata tahun pemasangan pada 2004. Dalam pengolahan air, SPAM Seropan mengalami beberapa kendala sebagai berikut :

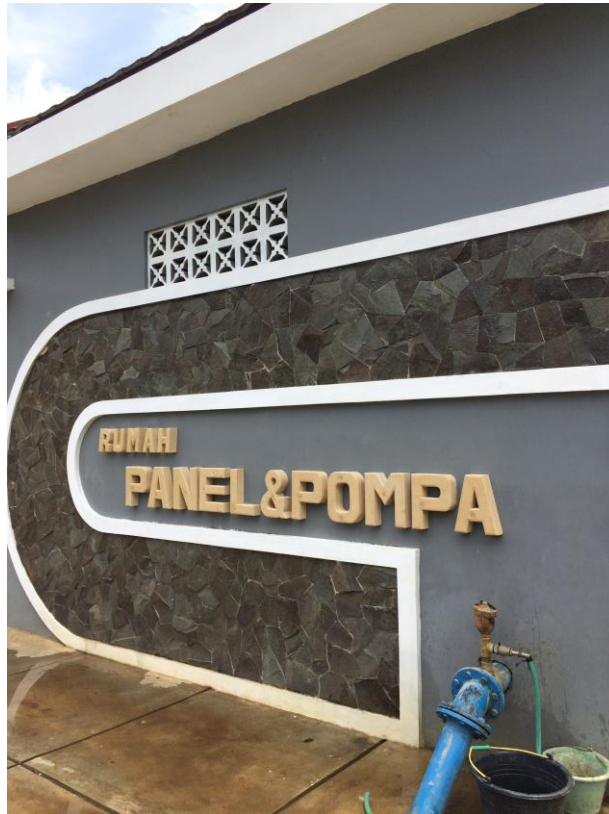
**Gambar 4.26 Rumah Panel dan Pompa Milik SPAM Songgilap**

Berbeda dengan SPAM Bribin dan SPAM Seropan, SPAM Songgilap tidak memiliki IPA sebagai *water treatment* karena kualitas air baku masih sangat baik. Waktu operasional dari SPAM Songgilap ini baru mencapai 4 jam/hari sehingga durasi layanan ini dapat dikatakan kurang memadai, hal ini dikarenakan keterbatasan biaya dalam pengoperasian SPAM Songgilap. Walaupun durasi layanan baru mencapai 4 jam/hari tetapi hal ini dapat diterima masyarakat sehingga pada waktu-waktu operasional masyarakat telah menampung air di reservoir masing-masing sebagai cadangan air. Jadi air dari sumber (Goa Gilap) selanjutnya dipompakan langsung menuju bak penampung utama tanpa melalui proses pengolahan. Berikut adalah rumah panel dan pompa yang terdapat di SPAM Songgilap dalam Gambar 4.26.

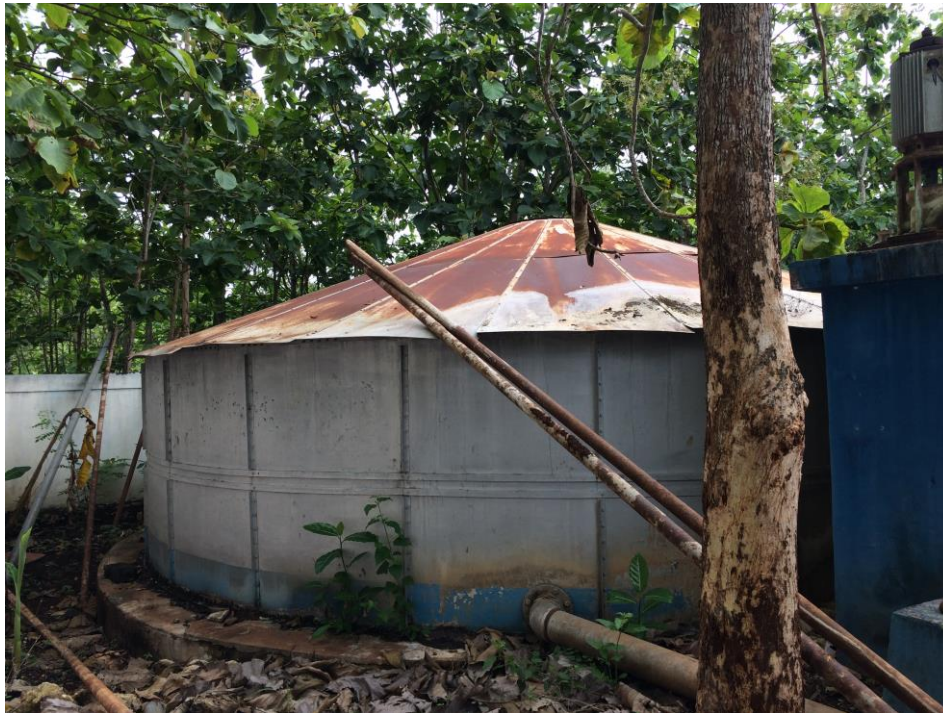
**Gambar 4.27 Reservoir R.1 SPAM Bribin** (*sumber : dokumentasi pribadi*)

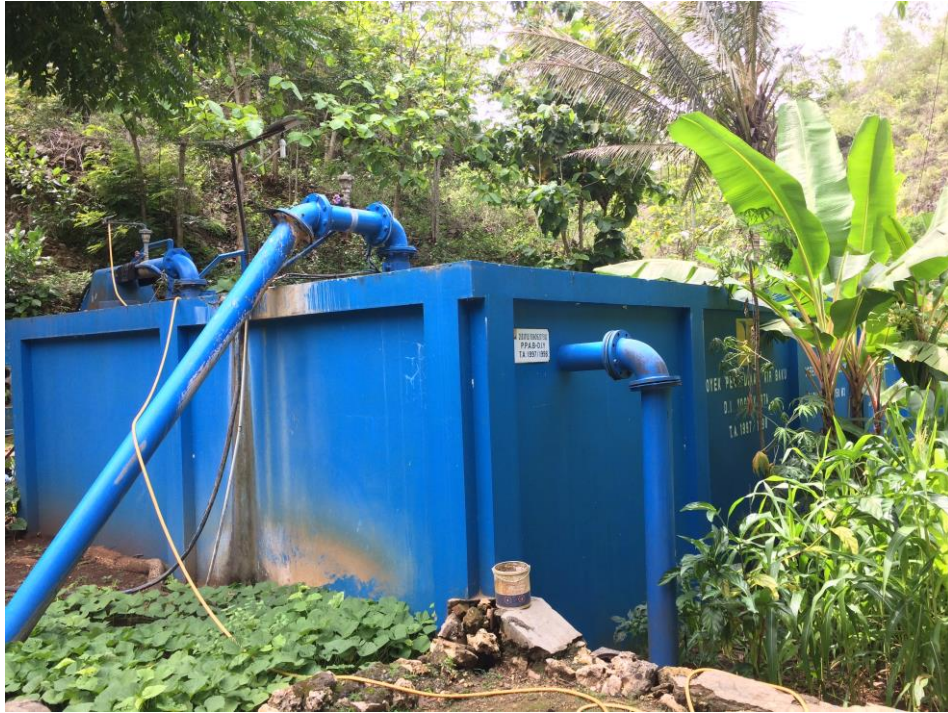
**Gambar 4.28 Bak Penampung Gombang Milik SPAM Seropan**  
(sumber : dokumentasi pribadi)

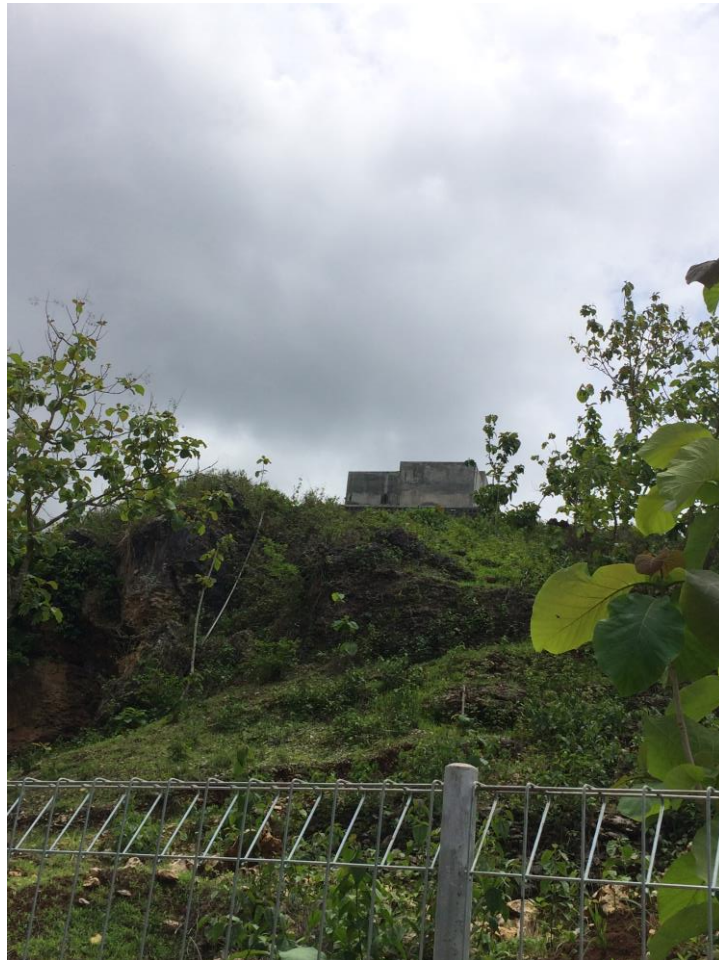
**Gambar 4.29 *Elevated Reservoir* Milik SPAM Songgilap**  
(sumber : dokumentasi pribadi)

No	Nama Reservoir	Kapasitas (m <sup>3</sup> )	Kondisi	Daerah Pelayanan
1	Reservoir GL 1	50	Baik	-
2	Reservoir Distribusi 1	50	Baik	Dusun Kenteng
3	Reservoir Distribusi 2	50	Baik	Dusun Klumpit
4	Reservoir Distribusi 3	50	Baik	Dusun Kanigoro
