BAB V

ANALISIS DAN PEMBAHASAN

5.1 Analisa OLE Sub Assy Side Glue UP dan Stringing Strungback

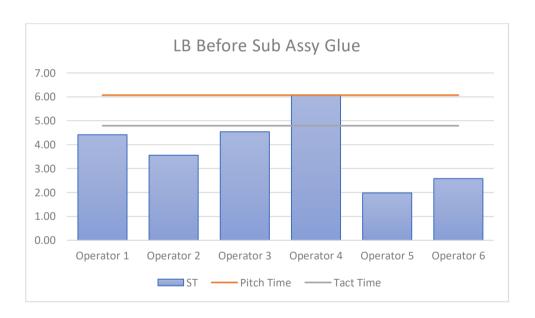
Gambar 5.1 Line Balancing Kelompok Kerja Sub Assy Side Glue UP

1. Kemampuan produksi *Sub Assy Side Glue* yang tidak seimbang Kemampuan *Sub Assy Side Glue* dalam menghasilkan *bottom board assy* tidak seimbang dengan kabinet lainnya, dapat dilihat dalam gambar 5.1 di bawah adalah *line balancing* dari kelompok kerja *Sub Assy Side Glue*:

Berdasarkan gambar di atas, *Line Balancing* nya adalah 64% dengan potensial output 76 unit/8jam. Operator 4 yang bertugas untuk mengerjakan proses *bottom board assy* mempunyai beban sebesar 6.07 menit/unit yang melebihi *tact time* sebesar 4.79 menit/unit. Diberikan usulan perbaikan untuk mengurangi beban kerja yang melebihi *tact*

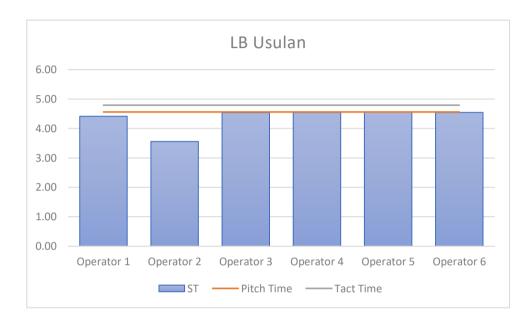
Gambar 5.2 Line Balancing Usulan

time, yaitu proses *pedal rail assy* yang sebelumnya dikerjakan oleh operator 6 dipindahkan ke operator 5. Proses *bottom board assy* yang sebelumnya hanya dikerjakan oleh operator 4 dibantu oleh operator 6 sebesar 48 unit agar seimbang. Berikut adalah *line balancing* kelompok *sub assy side glue* UP setelah diberikan rekomendasi perbaikan dapat dilihat pada gambar 5.2 di bawah ini:

Gambar di atas menunjukkan *line balancing* yang seimbang dengan nilai 96% dengan potensial *output* 101 unit/8 jam. Rekomendasi lainnya adalah menukar stasiun kerja *side board assy* model B2 dan Furniture yang sebelumnya di lantai 3 ke lantai 4, ditukar dengan stasiun kerja *bottom board assy*, agar semua proses *side board assy* berada di 1 tingkat dan memudahkan operator membantu proses *side board assy* dengan model lainnya ketika ada perubahan rencana produksi secara mendadak.

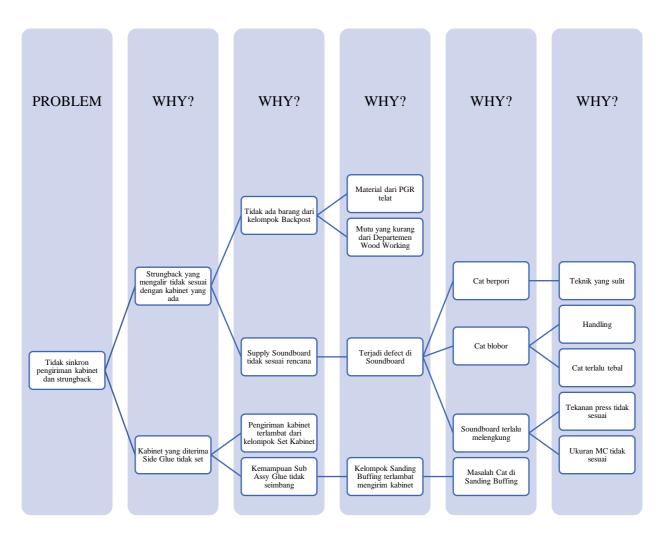
Gambar 5.3 5 Whys Tidak Sinkron Pengiriman Kabinet dan Strungback

Kelompok kerja *Sub Assy Side Glue* dan kelompok kerja *Stringing Strungback* sudah memiliki proses produksi yang efektif, tetapi masih ada masalah ketidakakuratan terhadap pengiriman *cabinet side* dan *strungback* ke kelompok kerja *Side Glue* UP. Keterlambatan yang terjadi ini dikarenakan *supplier* di kedua kelompok juga terjadi keterlambatan. Tetapi pada aliran *strungback* mempunyai banyak faktor yang terjadi

seperti salah satunya *supply backpost* yang terlambat ini disebabkan oleh mutu backpost rendah sehingga permintaan menjadi tidak sesuai dan kurang. Pabrik PGR (Pulo Gadung Raya) melakukan pengiriman sebanyak 3 kali ke Pabrik Yamaha Indonesia, yaitu pada pukul 9 pagi, 12 siang, dan 3 sore. Jika pada salah satu waktu yang telah tersedua tersebut tidak terpenuhi maka akan dikirimkan di jadwal waktu pengiriman berikutnya. Hal ini yang menyebabkan perencanaan dan pengaturan proses lini perakitan di kelompok kerja *strungback* menjadi susah untuk diseimbangkan. Melihat hal ini peneliti melakukan observasi dan wawancara kepada pihak yang berkaitan. Pada kelompok kerja *soundboard* mempunyai 5 penyebab masalah yang sering dihadapi. Pada kelompok kerja *cabinet side* juga terjadi masalah yang sama seperti *strungback* yaitu masalah keterlambatan pada *supplier*. Walaupun pada penelitian ini tidak menganalisis penyebab masalah dari kelompok kerja lain selain yang diteliti tetapi dengan metode RCA dapat menentukan masalah utama. Dimana nilai *performance ratio* dua kelompok ini mempunyai pengaruh terhadap sinkronisasi kabinet dan *strungback*. Maka dapat ditentukan *root cause analysis* (RCA) dari permasalahan ini seperti pada gambar 5.3 di bawah ini:
