# **BAB I**

## **PENDAHULUAN**

### **1.1 Latar Belakang**

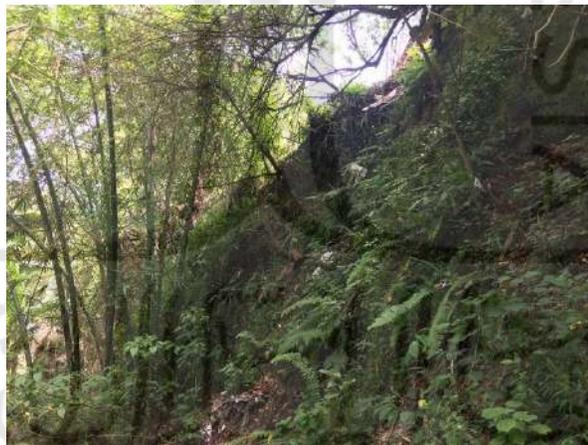
**Gambar 1.1 Foto Lokasi Longsor di dusun Gemawang, Sinduadi**

Pada bulan Oktober 2010, telah terjadi erupsi Gunung Merapi yang menyebabkan banyak kerusakan dan jatuhnya korban jiwa, berdasarkan data dari BNPB, jumlah korban yang meninggal dunia akibat erupsi mencapai 151 orang, yang terdiri dari 135 orang D.I Yogyakarta dan 16 orang Jawa Tengah, dan menyebabkan rusaknya 291 rumah. Dan salah satu daerah yang terkena imbas dari erupsi adalah daerah di bantaran Sungai Code seperti di Dusun Gemawang, Desa Sindudadi, Kecamatan Mlati, Kabupaten Sleman, D.I Yogyakarta. Beberapa rumah di bantaran Sungai Code mengalami kelongsoran akibat runtuhnya talud yang terdapat di daerah tersebut karena banjir lahar dingin. Adapun untuk foto lokasi lereng yang longsor di bantaran Sungai Code bisa dilihat pada Gambar 1.1 dan 1.2 berikut.

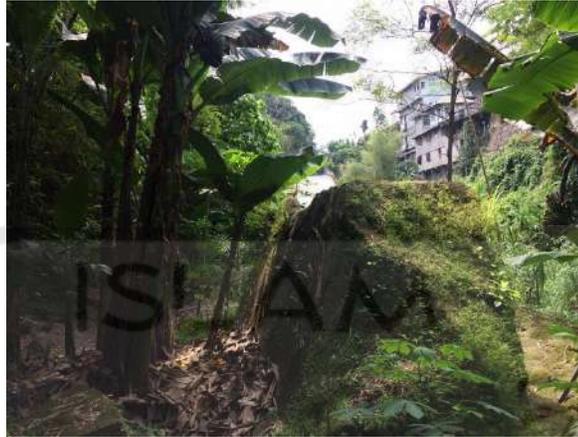
**Gambar 1.2 Bekas Talud yang Telah Longsor**
