BAB V

HASIL DAN PEMBAHASAN

5.1 Analisis Aktivitas Produksi

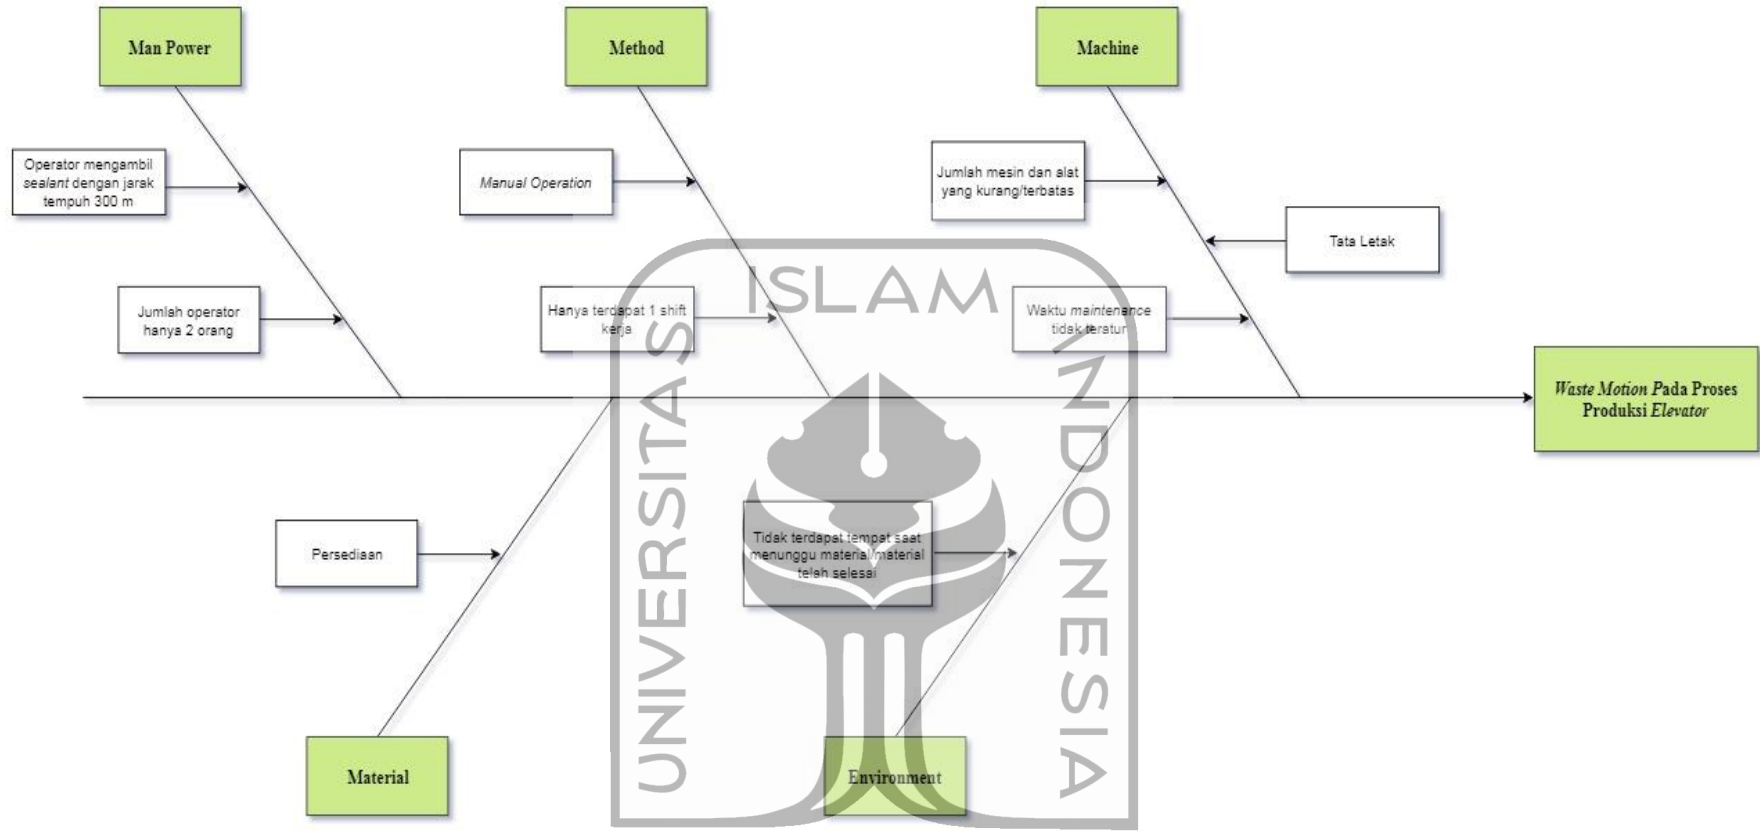
Gambar 5.3 Fishbone Diagram Waste Motion

Dari gambar 5.3 diatas, dapat dijabarkan mengenai faktor-faktor yang menyebabkan terjadinya *waste motion* tersebut. Berikut ini merupakan penjabaran dari *waste motion*.
