## **BAB VI**

### **PEMBAHASAN**

#### **6.1 Faktor Penyebab Kerusakan**

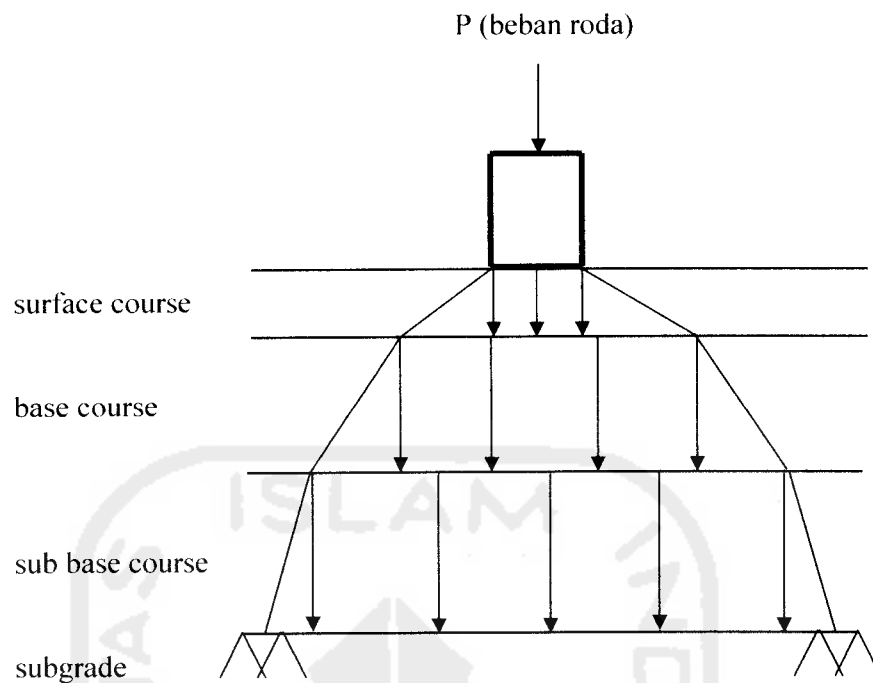
Gambar 6.1. Diagram Pendistribusian Beban Pada Perkerasan Jalan

Lalu lintas dan operasinya mempunyai pengaruh pada karakteristik lapis permukaan seperti *skid resistance*, kerataan dan *impermeability* yang berpengaruh pada keamanan pengguna jalan dan pada kondisi struktur perkerasan. Beban yang diberikan oleh lalu lintas berupa gaya vertikal dari beban gandar kendaraan dan gaya horisontal (gaya traksi), pertama kali diterima oleh lapis permukaan dan di distribusikan secara merata oleh lapis dibawahnya sampai tanah dasar, sehingga dapat dimengerti bahwa lapis permukaan yang langsung berhubungan dengan roda kendaraan sebagai titik pelimpah beban yang akan mengalami kerusakan paling cepat ini dapat diterangkan dengan gambar 6.1 sebagai berikut.
