B. Batang Transversal

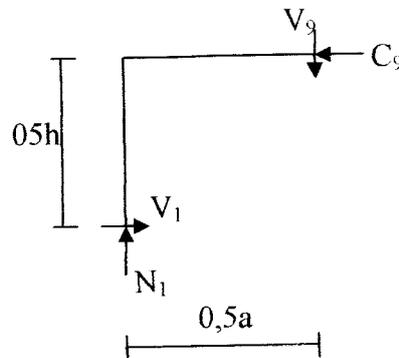
Gambar (3.7) Gaya-gaya dalam batang (1) dan batang (9)

Dari Gambar (3.7), gaya geser pada batang (1) dicari dengan menggunakan kesetimbangan gaya-gaya horisontal.

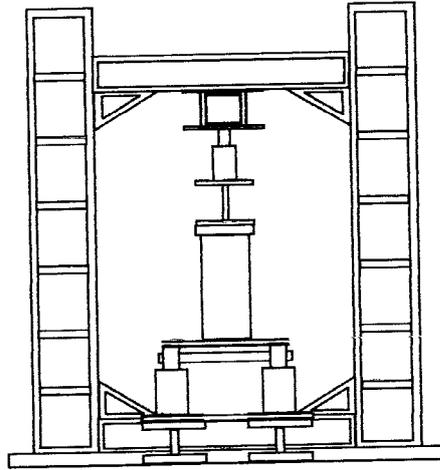
Gambar (4.2) Loading Frame

1. Mengatur alat dukungan sendi-rol yang akan digunakan sebagai dukungan benda uji balok Vierendeel yang meliputi, pengaturan jarak antara sendi-rol yang disesuaikan dengan panjang benda uji, pengukuran tinggi balok dan tinggi *Hidroulic Jack* terhadap tumpuan pada *Loading Frame*.
2. Menempatkan benda uji di atas dukungan pada *Loading Frame* yang telah diatur, kemudian benda uji diatur agar tepat lurus dan simetri.
3. Menempatkan balok pembebanan di atas benda uji dan dilanjutkan pemasangan *Hidroulic Jack* di atas balok pembebanan.

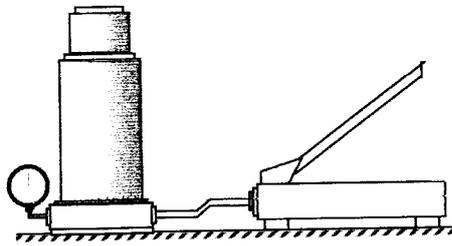
5. *Hidraulick Jack*

Hidraulick Jack adalah alat yang digunakan untuk memberikan pembebanan pada pengujian lentur dengan beban sentris P yang mempunyai kapasitas maksimum 30 ton dan ketelitian pembacaan sebesar 0,5 ton.

Gambar (4.6) Hidraulic Jack

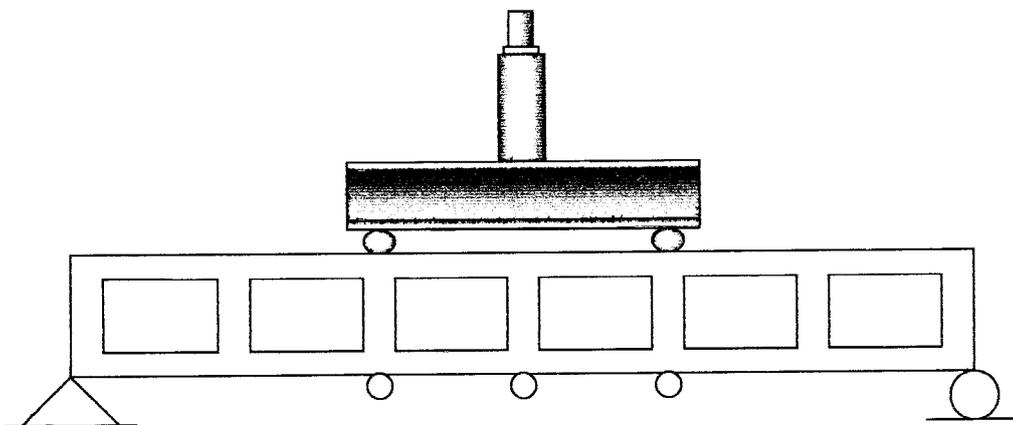
Gambar (4.8) Balok Vierendeel dengan beban terpusat setiap $1/3$ bentang

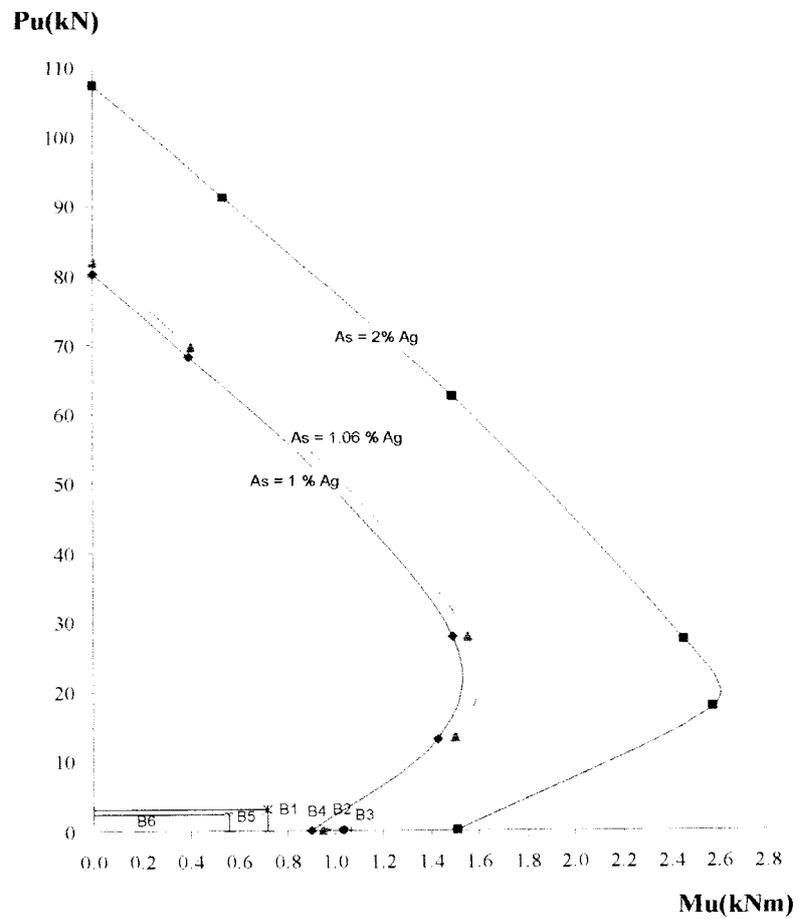
Gambar (5.10) Hubungan Mn-Pn Tinjauan Dimensi Batang Transversal Benda uji 1
 Dari Gambar (5.10) tampak, bahwa batang tepi yang mengalami kerusakan adalah Batang 2, Batang 3, Batang 11 dan Batang 12 akibat momen.
