**TESIS**

**STUDI EFEKTIFITAS *REMEDIAL WORK PROJECT*  
DALAM MENURUNKAN RISIKO KEGAGALAN  
BENDUNGAN**

**(STUDI KASUS PEKERJAAN PENYIAPAN DAN  
PENETAPAN IJIN OPERASI 9 BENDUNGAN DI  
WILAYAH SUNGAI BENGAWAN SOLO)**

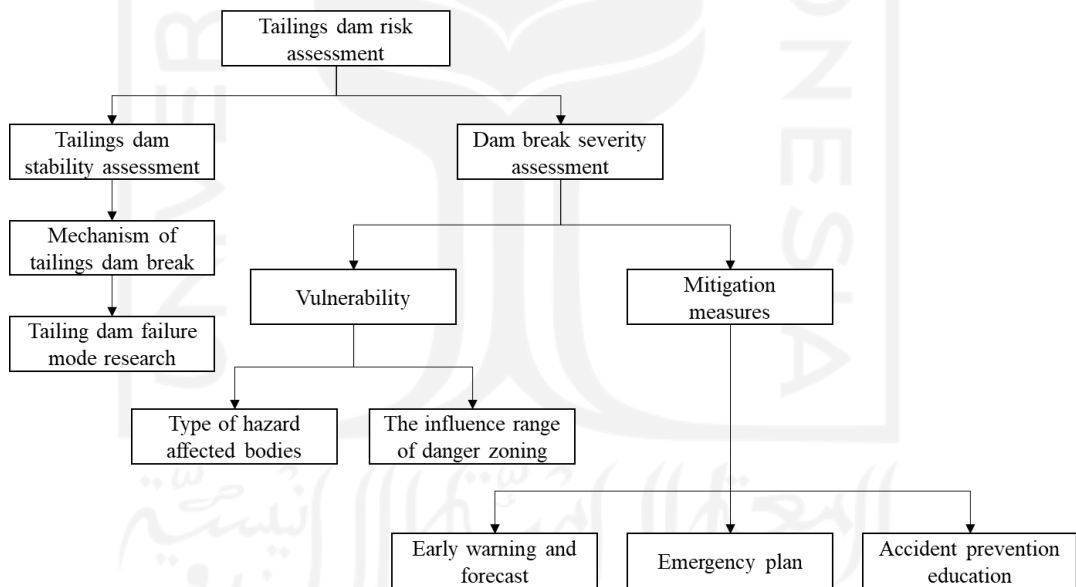
**Gambar 2.2 Penilaian Risiko *Tailings Dam*** (Xin, Xiaohu, & Kaili, 2011)

Menurut (Xin, Xiaohu, & Kaili, 2011), Saat ini perhatian terhadap keamanan *Tailings Dam* meningkat dengan memastikan keamanan masyarakat dan lingkungan di hilir bendungan. Sehingga dilakukan penilaian risiko untuk mengetahui dan meningkatkan keamanan bendungan termasuk mengetahui kemungkinan penyebab kegagalan bendungan serta konsekuensinya. Gambar 2.2 berikut merupakan diagram alir dalam penilaian risiko *tailings dam*

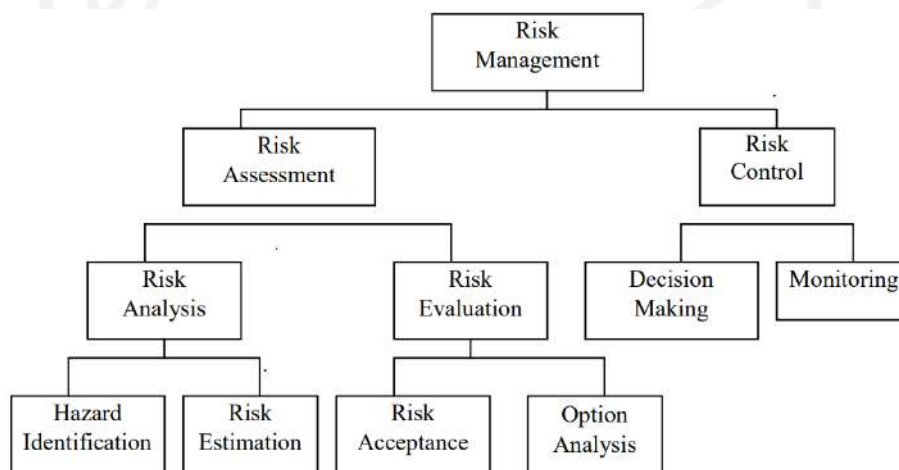
**Gambar 2.3 Bagan Manajemen Risiko** (Marche & Robert, 2002)

Manajemen risiko dilakukan untuk mengevaluasi dan meminimalisir risiko kegagalan bendungan yang terjadi. Mengevaluasi risiko menetapkan dua hal yaitu menentukan sebab kegagalan yang mungkin dan besar probabilitasnya, dan konsekuensi dari kemungkinan penyebab kegagalan bendungan tersebut. Proses manajemen risiko memiliki dua tahap utama yaitu evaluasi risiko atau penilaian risiko dan kontrol risiko seperti Gambar 2.3 berikut.

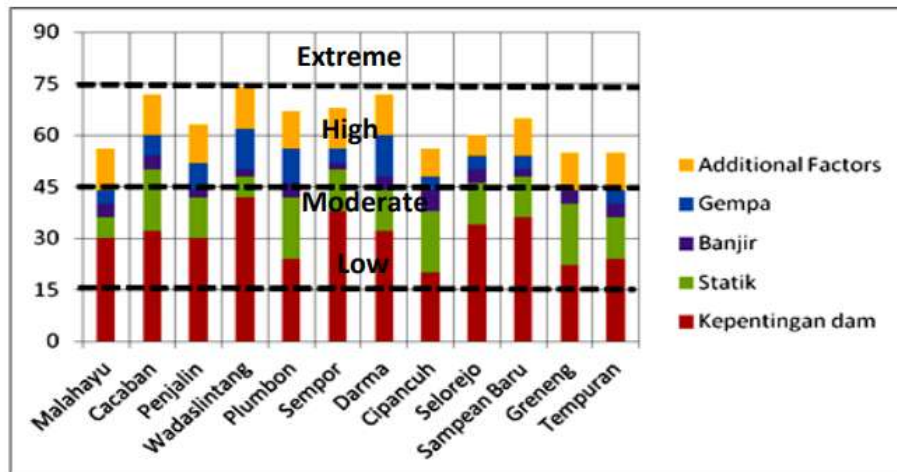
**Gambar 2.5 Indeks Risiko Metode Modifikasi ICOLD** (Indrawan, Tanjung, & Sadikin, 2013)

Penilaian risiko dengan Metode Modifikasi ICOLD untuk ke 12 bendungan yang diteliti memiliki tingkat risiko bendungan “*high*”. Penyebab utamanya ialah nilai risiko yang tinggi pada kategori kepentingan bendungan. Contohnya Bendungan Wadaslintang dan Bendungan Sempor yang tidak mungkin diturunkan kelas risikonya karena nilai kepentingan bendungan sudah tinggi dikategori “*moderate*” seperti yang terlihat pada Gambar 2.5 berikut.

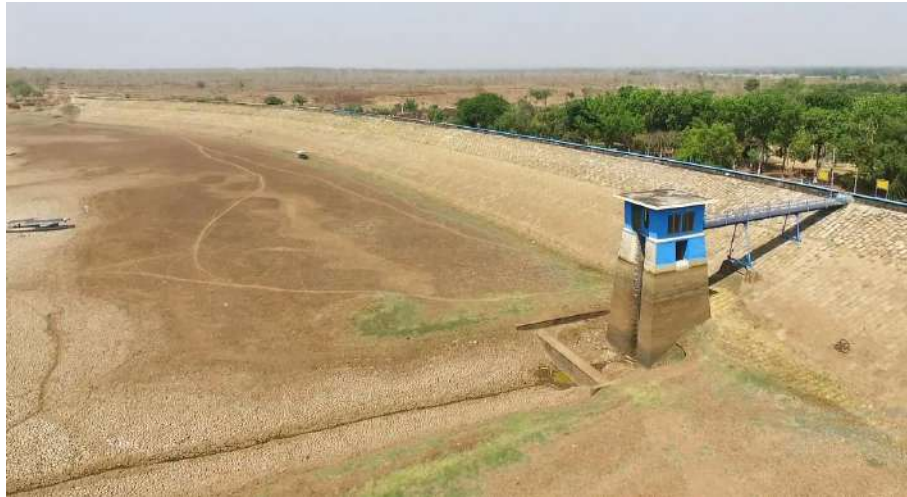
**Gambar 4.2 Bendungan Dawuhan**  
(PT. Hilmy Anugra JO PT. Ika Adya Perkasa, 2020)

1. **Bendungan Dawuhan** berlokasi di Desa Sidomulyo, Kecamatan Wonoasri, Kabupaten Madiun, Jawa Timur. Secara geografis Bendungan Dawuhan

terletak di koordinat  $7^{\circ}24'38,17''S$  -  $111^{\circ}33'43,09''T$ . Lokasi bendungan Dawuhan berada kurang lebih 13,5 km di sebelah timur kota Madiun, dapat diakses dari Kota Madiun melalui Jalan Sarimulya sejauh 9,60 km, lalu belok kanan setelah jembatan di sungai outlet dari Bendungan Dawuhan sejauh 3,90 km.

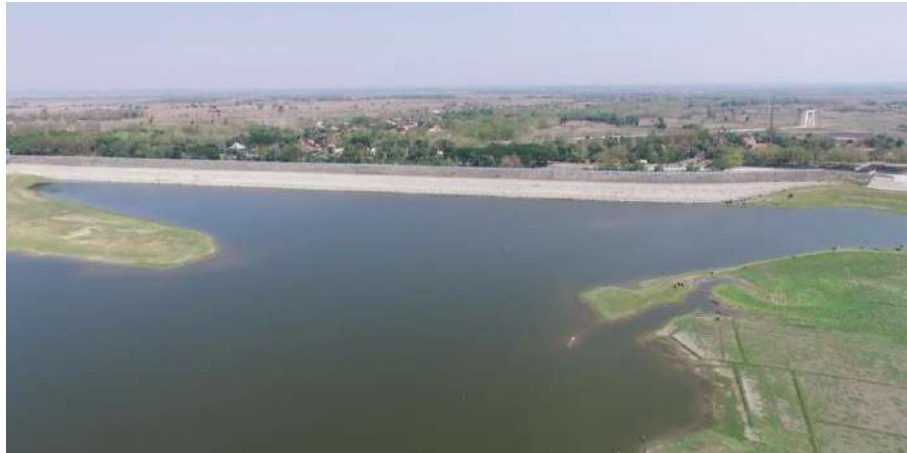
**Gambar 4.3 Bendungan Gondang**  
(PT. Multimera Harapan KSO PT. Mitra Utama Kenzo, 2020)

2. **Bendungan Gondang**, secara administratif berlokasi di Desa Gondang Lor dan Desa Deketagung, Kecamatan Sugio, Kabupaten Lamongan, Provinsi Jawa Timur. Bendungan Gondang berlokasi di Desa Gondang Lor dan Desa Deketagung, Kecamatan Sugio, Kabupaten Lamongan, Provinsi Jawa Timur. Letak geografis Bendungan Gondang berada antara  $7^{\circ}12'33''$  LS dan  $112^{\circ}16'6,15''$  BT. Lokasi bendungan Gondang berada 240 km dari Kantor BBWS Bengawan Solo, atau 23 km di barat daya Kota Lamongan, atau 25 km di sebelah tenggara kota Babat Kabupaten Lamongan. Dari arah kota Babat Bendungan Gondang dapat diakses melalui Jalan Babat Sukorame/ Bojonegoro – Jombang ke arah selatan, selanjutnya sesampai Kedungrejo, Kalen, Kedungpring, belok ke arah timur kurang lebih sejauh 13 km akan sampai di Bendungan Gondang.

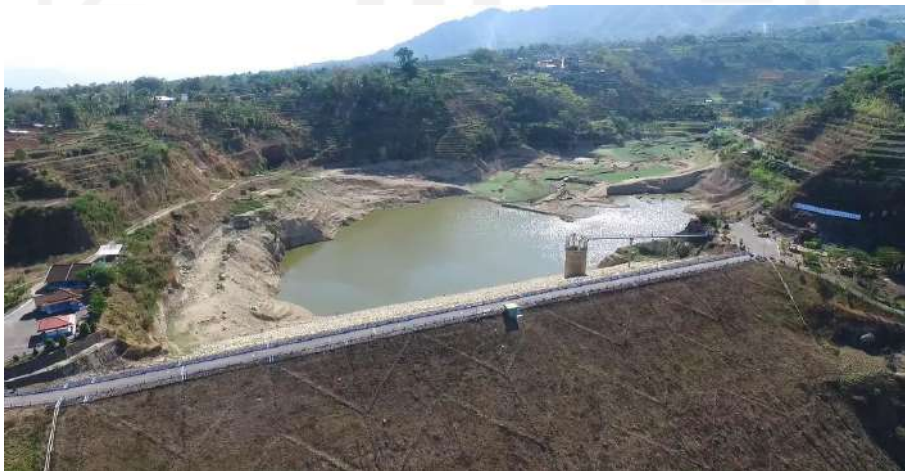
**Gambar 4.4 Bendungan Gonggang**  
(PT. Hilmy Anugra JO PT. Ika Adya Perkasa, 2020)

3. **Bendungan Gonggang** berlokasi di Desa Janggan, Kecamatan Poncol, Kabupaten Magetan, Provinsi Jawa Timur, 74 km sebelah Tenggara Kota Surakarta dan 23 km sebelah barat daya kota Magetan. Secara geografis letak Bendungan Gonggang berada pada koordinat  $7^{\circ}43'40.1''\text{S}$  dan  $111^{\circ}15'15.3''\text{E}$ . Untuk menuju lokasi dapat dicapai melalui jalan raya Solo-Tawangmangu dilanjutkan melalui jalan raya Matesih-Tawangmangu, jalan raya Tawangmangu – Plaosan, Jalan raya Sarangan, kemudian diakhiri melalui jalan Gonggang – Karangudi.

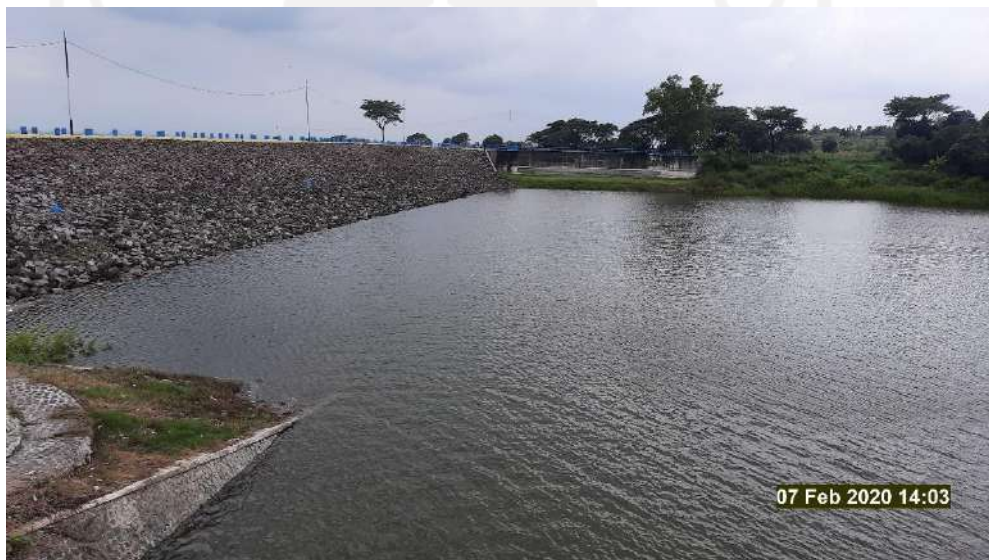
**Gambar 4. 9 Bendungan Sangiran** (PT. Wahana Krida Konsulindo, 2020)

8. **Bendungan Sangiran** berada di Desa Sumber Bening, Kecamatan Bringin, Kabupaten Ngawi, Provinsi Jawa Timur dengan koordinat  $7^{\circ} 24' 58.31$  "LS -  $111^{\circ} 36' 37.19$ " BT. Waduk Sangiran memiliki fungsi utama sebagai sarana irigasi yang mengairi sawah di Daerah Irigasi Pang. Waduk Sangiran selain memiliki potensi fungsi irigasi yang mencapai 1113 ha, juga dapat digunakan untuk tempat pariwisata dan perikanan air tawar. Melalui sungai Pang yang merupakan anak sungai Bengawan Solo, Waduk Sangiran mempunyai luas daerah aliran 19,59 km<sup>2</sup> dan volume efektif genangan 10,376 juta m<sup>3</sup>. Bendungan Sangiran mempunyai tipe bendungan urugan batu dengan inti tegak di tengah. Elevasi puncak + 131,10 m, lebar puncak 6 m, panjang puncak 137,40 m dan bangunan pelimpah menggunakan tipe ogee tanpa pintu.

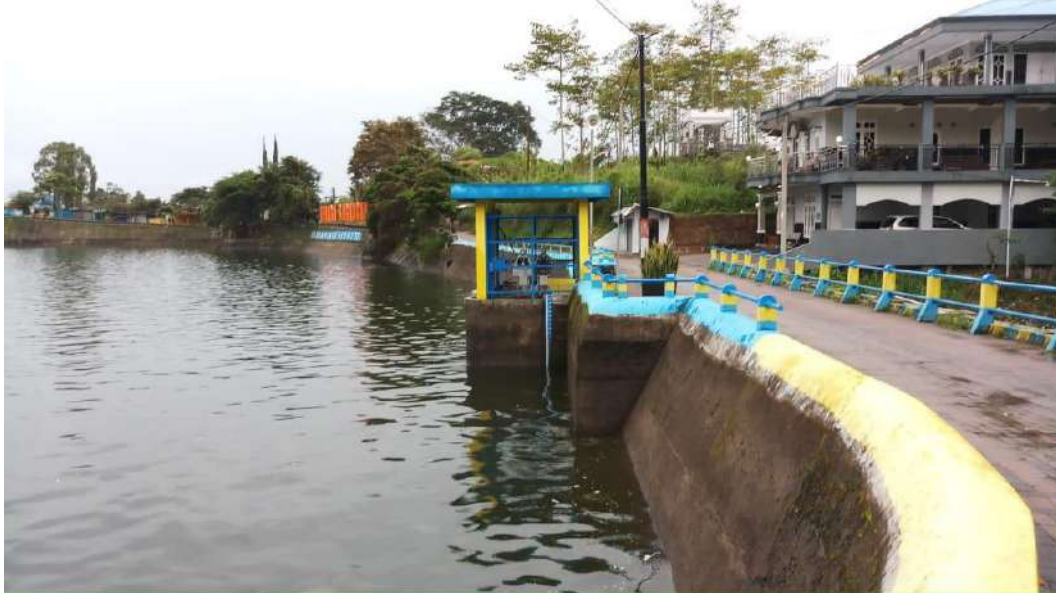
**Gambar 4. 10 Bendungan Telaga Pasir** (PT. Wahana Krida Konsulindo, 2020)

9. **Bendungan Telaga Pasir** berada di Desa Sarangan, Kecamatan Plaosan, Kabupaten Magetan, Provinsi Jawa Timur dengan koordinat  $7^{\circ} 40' 44,36$  "LS -  $111^{\circ} 12' 55,34$ " BT. Telaga Pasir memiliki fungsi utama sebagai sarana irigasi yang mengairi sawah di Daerah Irigasi Jejeruk (Saluran Sekunder Sambrah B.Sb.1 – B.Sb.9) seluas 709Ha dari pintu intake 1 melalui sungai Gandong. Telaga Pasir mempunyai luas daerah aliran 0,589 km<sup>2</sup> dan volume efektif genangan 2,36 juta m<sup>3</sup>. Bendungan Telaga Pasir mempunyai tipe bendungan pasangan batu bata dilapisi pasangan batu kali. Elevasi puncak + 1.301,94 m,

lebar puncak 4 m, panjang puncak 30 m dan bangunan pelimpah menggunakan tipe terjun.

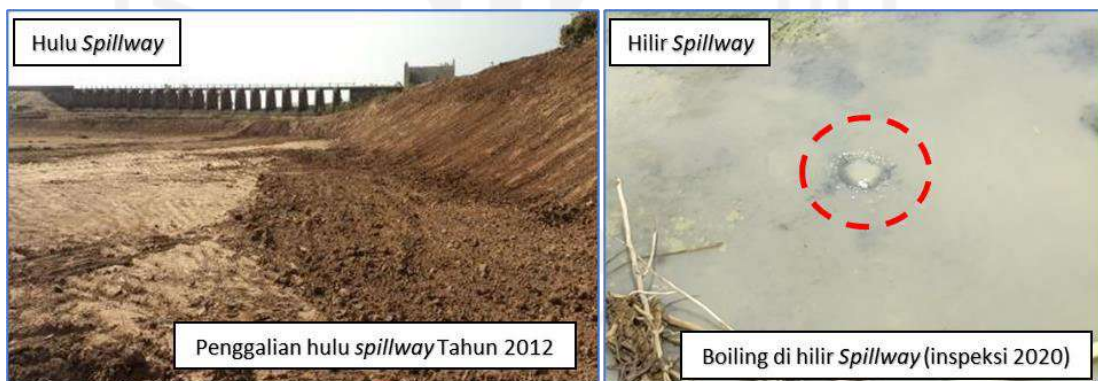
Menurut konsep keamanan bendungan, keamanan struktur bendungan dibagi menjadi 3 bagian yaitu, keamanan terhadap banjir (*overtopping*), keamanan terhadap rembesan, dan keamanan terhadap stabilitas struktur bendungan. Contohnya Bendungan Dawuhan memiliki permasalahan *boiling* di hilir *spillway* yang diakibatkan pada Tahun 2008 dan 2012 Bendungan Dawuhan dilakukan pekerjaan penggalian sedimentasi waduk didaerah hulu *spillway*. Kenyataannya penggalian tersebut tidak hanya menggali sedimen tetapi juga tanah asli di hulu *spillway* seperti yang terlihat pada Gambar (PT. Hilmy Anugra JO PT. Ika Adya Perkasa, 2020). Hal ini tentunya menunjukkan adanya ketidakamanan terhadap rembesan yang dikhawatirkan dapat menjadi keruntuhan bendungan.

**Gambar 5.1 Penggalian Waduk dan *Boiling* di Hilir *Spillway* Bendungan Dawuhan** (PT. Hilmy Anugra JO PT. Ika Adya Perkasa, 2020)

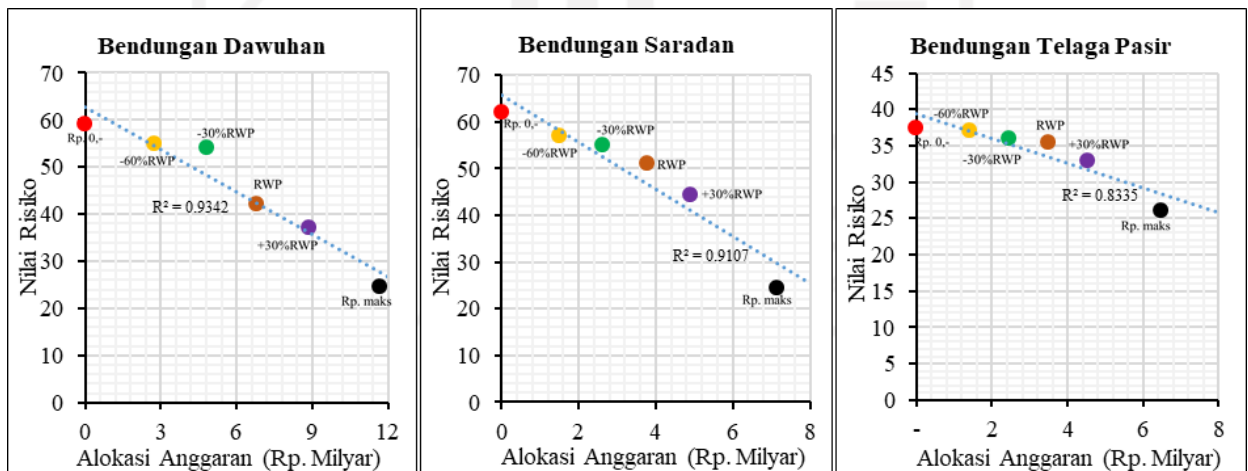
Sebanyak 3 bendungan berkategori bendungan kecil dianalisis sensitifitas pengaruh alokasi anggaran dalam menurunkan nilai risiko dimana penilaian risiko menggunakan metode Modifikasi ICOLD. Hasil analisis sensitifitas kategori bendungan besar dapat dilihat pada Gambar 5.5 berikut.

**Gambar 5.5 Sensitifitas Kategori Bendungan Kecil**  
(Analisis Peneliti, 2021)

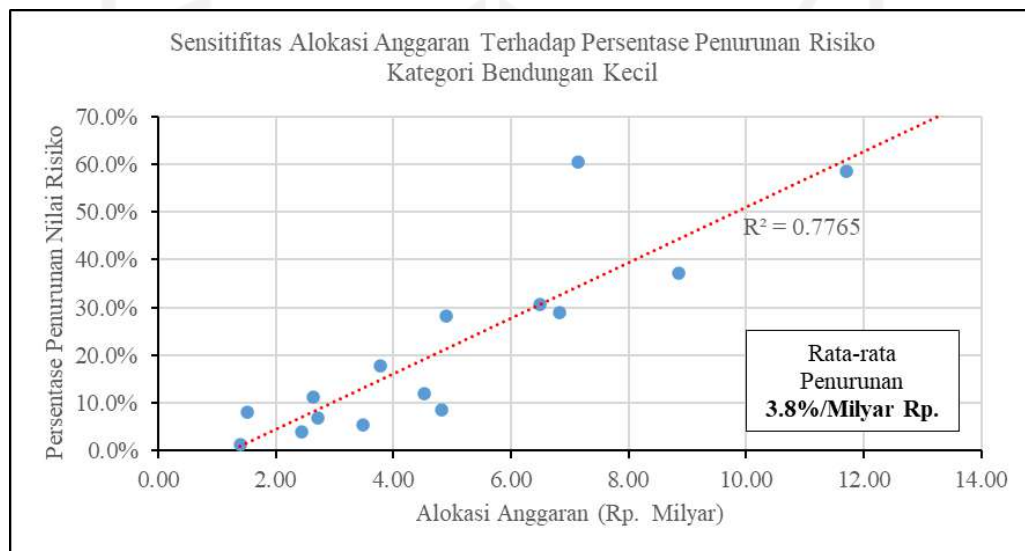
Berdasarkan hasil analisis sensitifitas alokasi anggaran RWP dalam mempengaruhi penurunan nilai risiko bendungan berkategori bendungan kecil memiliki koefisien deterministic lebih besar dari 0.75 yang tidak jauh berbeda dengan hasil analisis sensitifitas bendungan besar yaitu besarnya alokasi anggaran mempengaruhi secara langsung dalam menurunkan nilai risiko bendungan meskipun dengan kelandaian penurunan berbeda yang tergantung pada karakteristik bendungan tersebut. Hal tersebut berlaku juga dalam persentase penurunan nilai risiko bendungan kategori kecil sebesar 3.8%/milyar rupiah (Gambar 5.6) yang tidak jauh berbeda pada bendungan berkategori besar (Gambar 5.4).

**Gambar 5.6 Sensitifitas Persentase Penurunan Nilai Risiko Bendungan Kecil**  
(Analisis Peneliti, 2021)

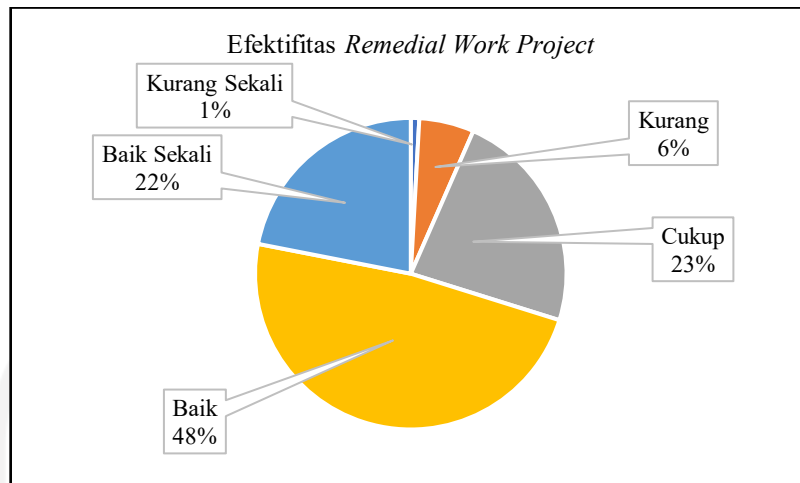
**Gambar 5.11 Penilaian Responden tentang RWP** (Analisis Peneliti, 2021)

Menurut responden, 50% menyatakan RWP yang telah dilakukan mengacu pada 3 pilar konsepsi keamanan bendungan dan 42.1% menyatakan sangat mengacu. Hal tersebut menunjukkan mayoritas responden menganggap pekerjaan-pekerjaan dalam RWP sesuai NSPM dan kebutuhan bendungan tersebut. Pertanyaan tersebut sejalan dengan hasil penelitian ini yang menyatakan penurunan nilai risiko bendungan setelah dilakukan RWP sebesar 8%-34%. Meskipun dalam kegiatan RWP tidak semua kerusakan bendungan dapat diakomodasi karena keterbatasan anggaran, sehingga dapat disimpulkan RWP mampu secara efektif (58% efektif dan 32% sangat efektif) mengurangi risiko kegagalan bendungan di Indonesia (Tabel 5.23 dan Gambar 5.11).

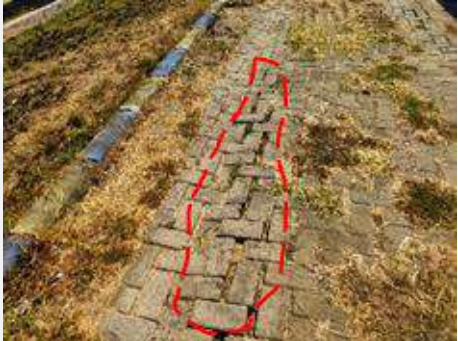
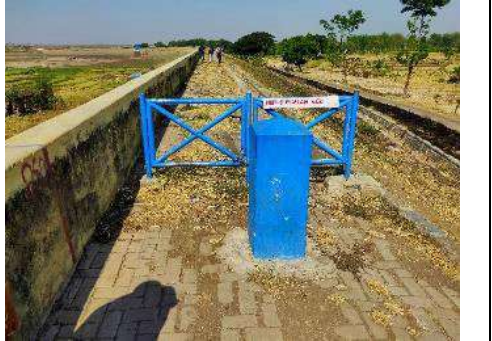
2	Puncak Bendungan	<ul style="list-style-type: none"> <li>• Kondisi kurang baik</li> <li>• Lapisan puncak (paving block) banyak terjadi penurunan</li> <li>• Terdapat 2 portal pengaman agar kendaraan tidak bisa masuk</li> <li>• Penerangan kurang memadai</li> <li>• Penurunan puncak spillway yang cukup signifikan di dekat spillway (bagian kanan)</li> <li>• Pada bagian hulu dilengkapi parapet beton setinggi 1 m</li> </ul>

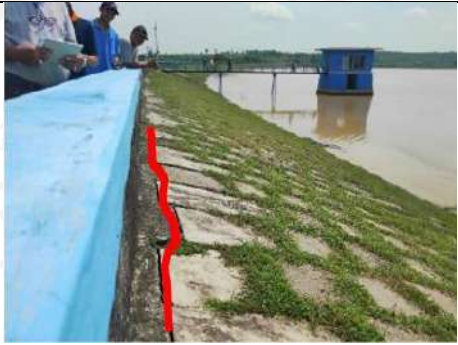
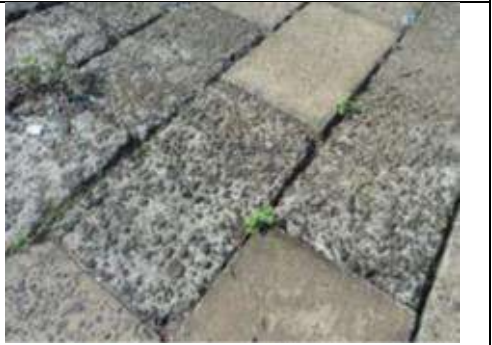
3	Lereng Hulu	<ul style="list-style-type: none"> <li>• Kondisi rusak ringan</li> <li>• Sebanyak 200 buah plat beton rusak</li> <li>• Terdapat gejala settlement pada daerah B1/B2</li> <li>• Banyak ditumbuhi vegetasi</li> <li>• Terdapat crack dekat parapet hampir sepanjang bendunga</li> </ul>

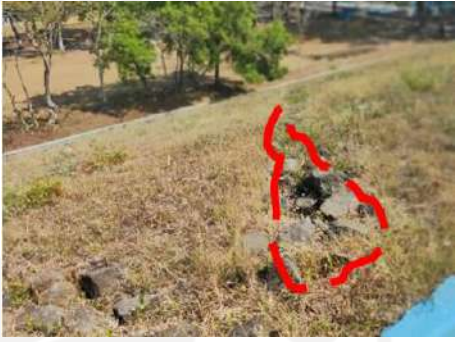
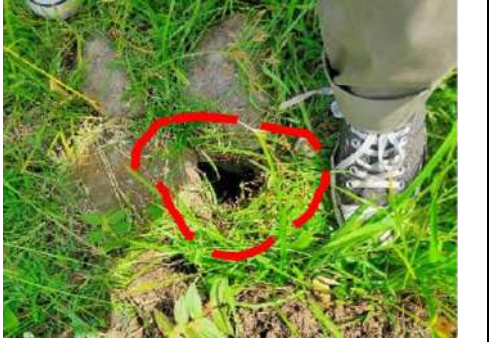
No	Nama Bangunan	Kondisi	Dokumentasi	
4	Lereng Hilir			
	a. Geballan rumput dan drainase	<ul style="list-style-type: none"> <li>• Secara keseluruhan Masih dalam kondisi Baik</li> <li>• Fishbone kurang terawat (mengalami penurunan)</li> <li>• Terdapat titik penurunan disebelah kiri tangga OP Kanan</li> <li>• Dijumpai lubang hewan dengan diameter 10 cm</li> <li>• Terdapat gejala <i>settlement</i></li> </ul>

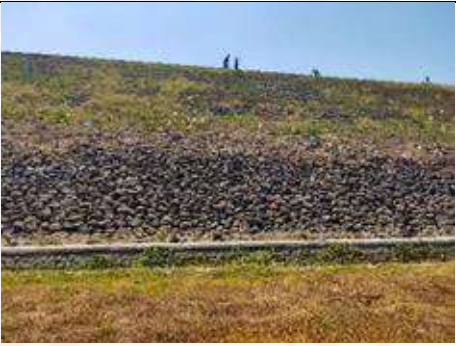
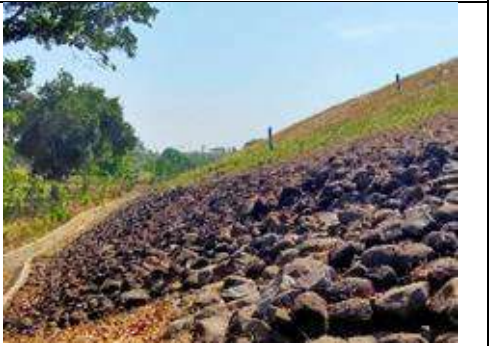
b, Riprap	<ul style="list-style-type: none"> <li>• Masih dalam kondisi baik dan rapi</li> <li>• Disebelah kiri tangga OP tampak batu rip-rap hilang/mengalami penurunan</li> </ul>

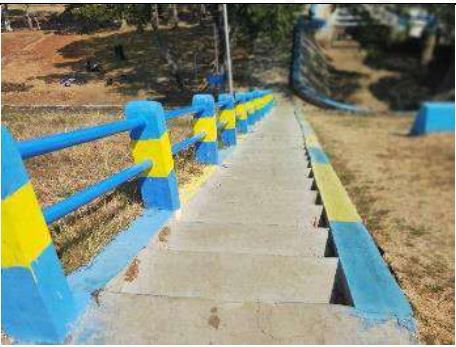
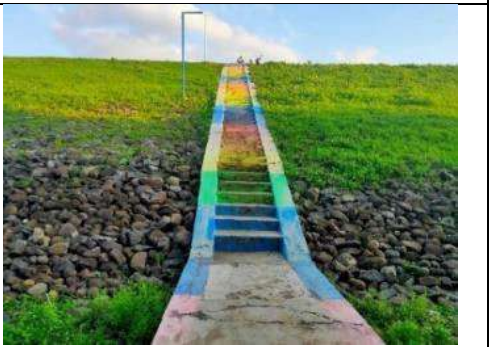
c, Tangga OP	<ul style="list-style-type: none"> <li>• Terdapat 2 buah tangga OP</li> <li>• Kondisi tangga OP banyak terdapat retakan</li> <li>• Tangga OP kiri belum terdapat handrail</li> </ul>

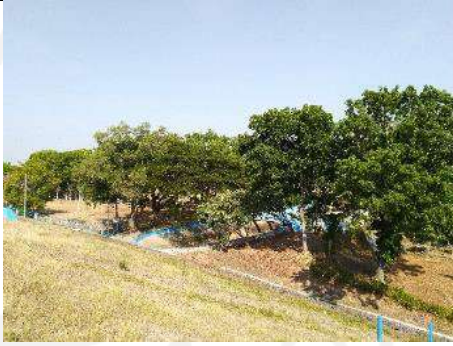
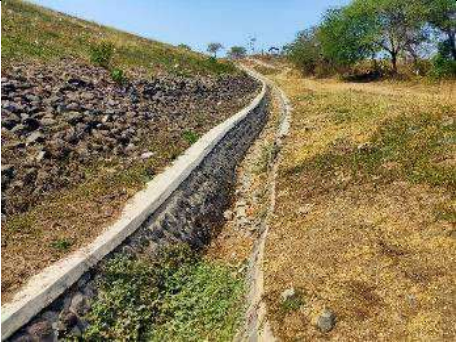
No	Nama Bangunan	Kondisi	Dokumentasi	
5	Daerah hilir bendungan	<ul style="list-style-type: none"> <li>• Tampak kurang terawat sehingga ditumbuhi vegetasi</li> <li>• Banyak terdapat tumbuhan keras</li> <li>• Dinding <i>too drain</i> berupa pasangan batu kali sehingga gejala rembesan kurang teramati</li> </ul>

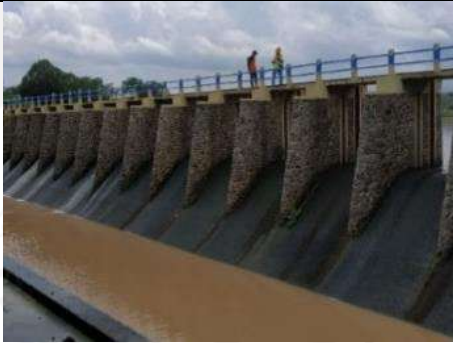
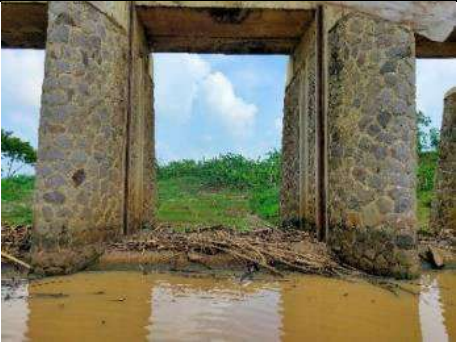
7	Bangunan pelimpah			
	a. Mercu	<ul style="list-style-type: none"> <li>• Dalam kondisi baik</li> <li>• Terbagi menjadi 20 lubang</li> <li>• Terdapat alur bekas tempat pintu</li> </ul>

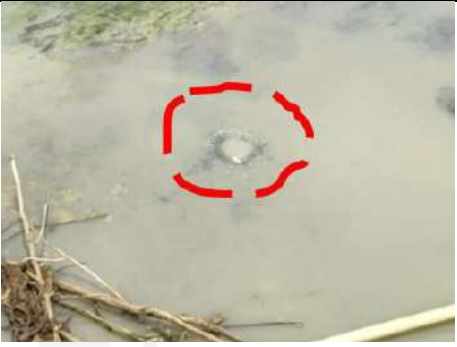
c. Kolam olak	<ul style="list-style-type: none"> <li>• Banyak ditumbuhi vegetasi</li> <li>• Dijumpai boiling pada lantai kolam olak (indikasi rembesan)</li> </ul>

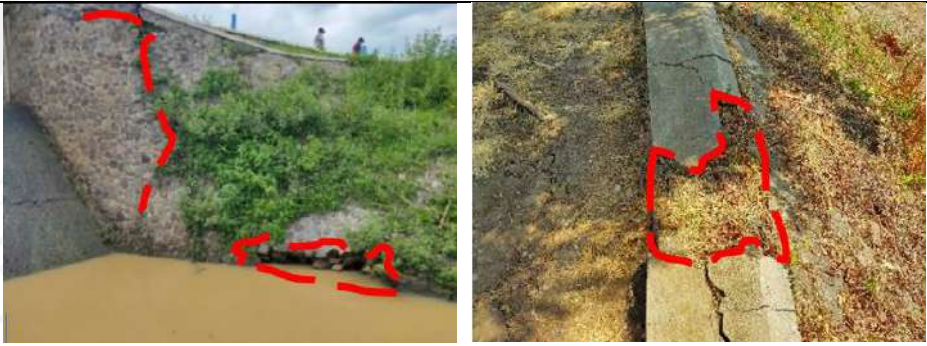
d. Dinding spillway	<ul style="list-style-type: none"> <li>• Dinding kanan terdapat bagian yang runtuh diujung mercu</li> <li>• Dijumpai titik bocoran dari dinding dengan arus yang cukup deras</li> <li>• Banyak ditumbuhi vegetasi</li> <li>• Kondisi dinding kanan maupun kiri bayak retakan</li> </ul>

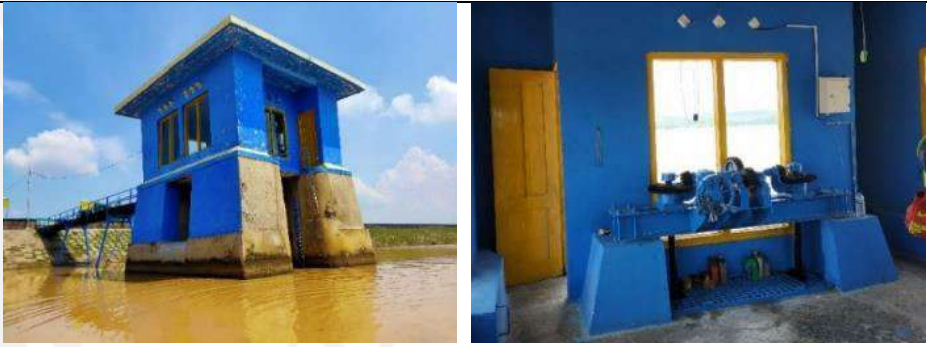
8	Bangunan intake			
	a. Menara intake	<ul style="list-style-type: none"> <li>Masih dalam kondisi baik</li> <li>Seal pintu intake bocor</li> <li>Minim lampu penerangan</li> <li>1 buah pintu pengambilan tipe sorong</li> <li>terdapat 2 buah lubang <i>emergency spillway</i></li> <li>Tangga OP keropos</li> </ul>

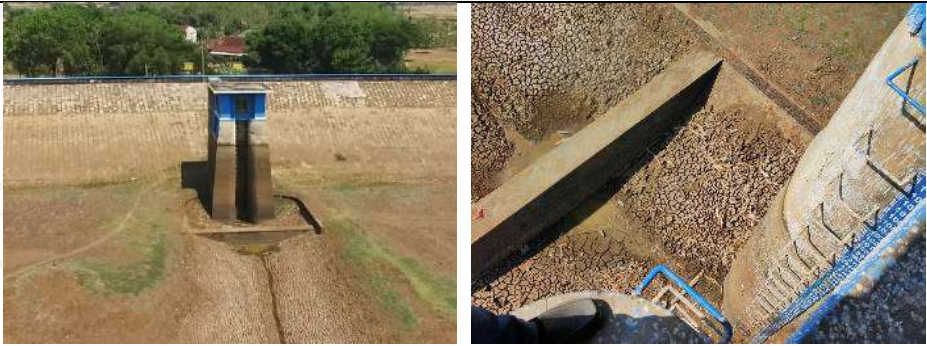
b. Saluran pengarah	<ul style="list-style-type: none"> <li>Masih dalam kondisi baik</li> <li>Banyak terdapat sedimen dan lumpur</li> </ul>

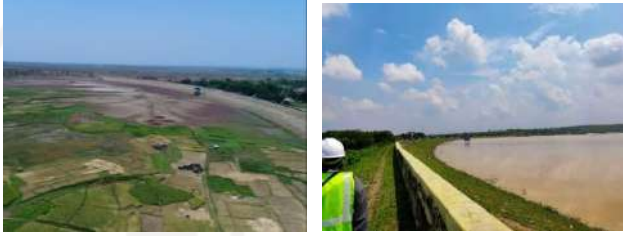
No	Nama Bangunan	Kondisi	Dokumentasi
10	Genangan waduk	<ul style="list-style-type: none"> <li>Banyak aktifitas pertanian</li> <li>Sedimen tinggi sehingga mengurangi volume tampungan waduk</li> </ul>

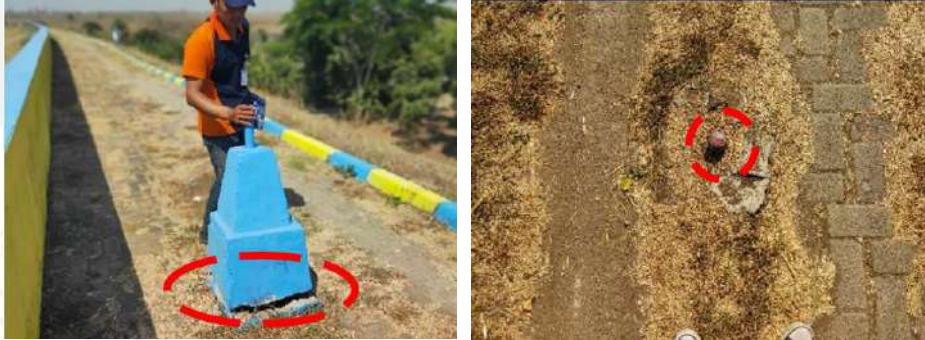
12	Instrumentasi		
a.	Piezometer pipa tegak	<ul style="list-style-type: none"> <li>Dari jumlah 6 buah, 2 buah rusak/patah (no.4a dan 5a)</li> </ul>

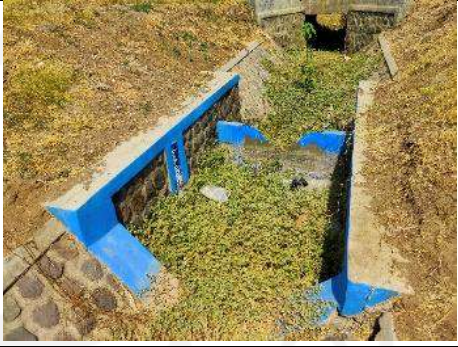
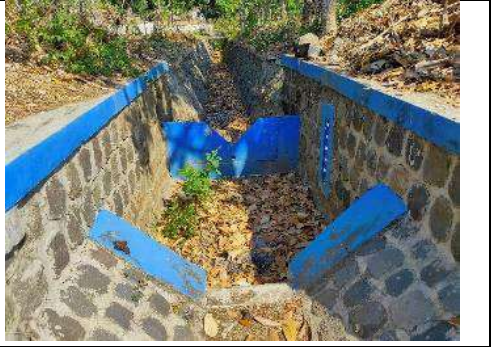
No	Nama Bangunan	Kondisi	Dokumentasi	
	b. Alat Ukur Rembesan ( V-Notch )	<ul style="list-style-type: none"> <li>• Berjumlah 2 buah</li> <li>• Kondisi v-notch kanan tidak dapat dilakukan pembacaan</li> <li>• Banyak terdapat sampah dan sedimen</li> </ul>

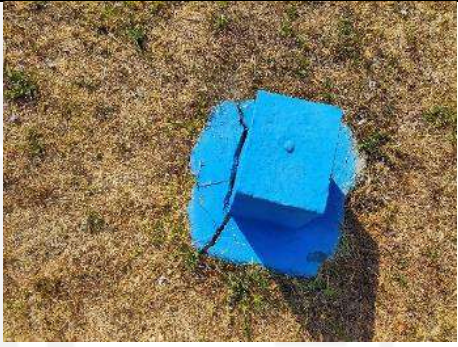
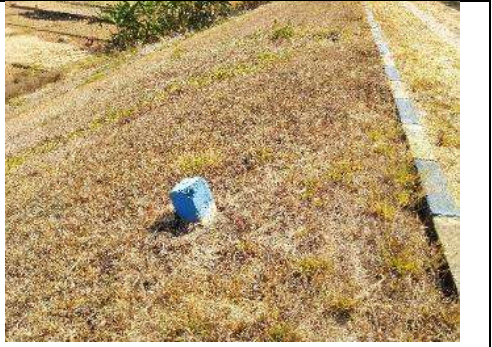
c. Patok geser	<ul style="list-style-type: none"> <li>• Dari 10 buah tinggal 5 buah</li> <li>• Terlihat miring secara visual</li> </ul>

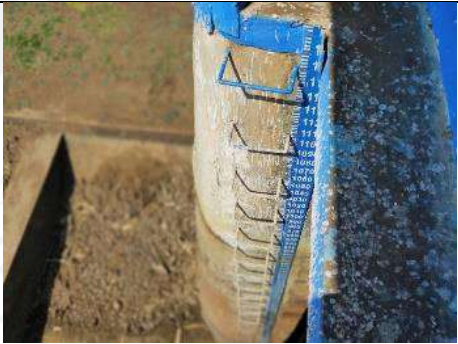
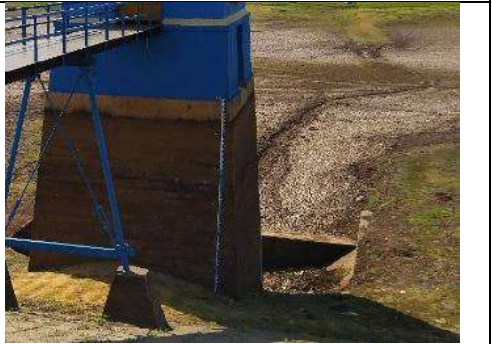
d. Papan duga air	<ul style="list-style-type: none"> <li>• Terdapat 2 buah di menara intake</li> <li>• Kondisi masih bisa terbaca jelas</li> </ul>

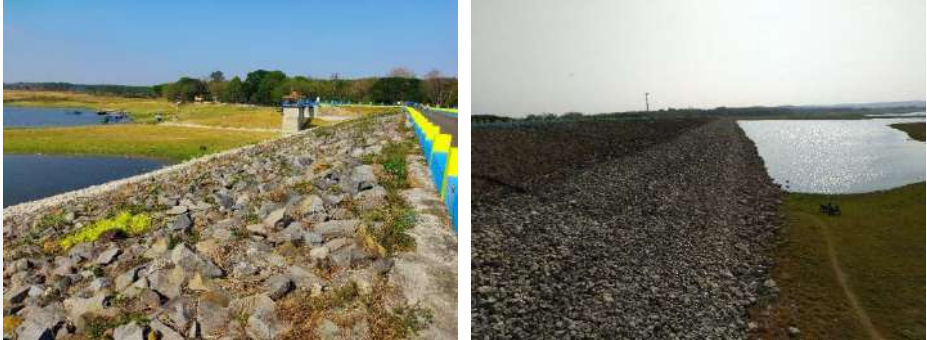
No	Nama Bangunan	Kondisi	Dokumentasi
3	Lereng Hulu	<ul style="list-style-type: none"> <li>• Lereng hulu terdapat rip rap yang bergelombang di bagian tengah, 200 meter di sebelah timur intake</li> <li>• Kondisi batu rip-rap pada beberapa titik lokasi kurang rapat, berongga dan tidak saling mengunci antar batu.</li> <li>• Permukaan Lereng hilir ini juga tidak mudah untuk diperiksa/diamati karena tertutup rapat oleh tumbuhan semak belukar</li> <li>• Tidak terdapat tanda-tanda yang dapat membahayakan tubuh bendungan seperti sinkhole, cracks, dan juga penurunan.</li> <li>• Pada lereng hulu ini terdapat lima (5) buah Patok Geser yang tertutup oleh tanaman liar.</li> </ul>

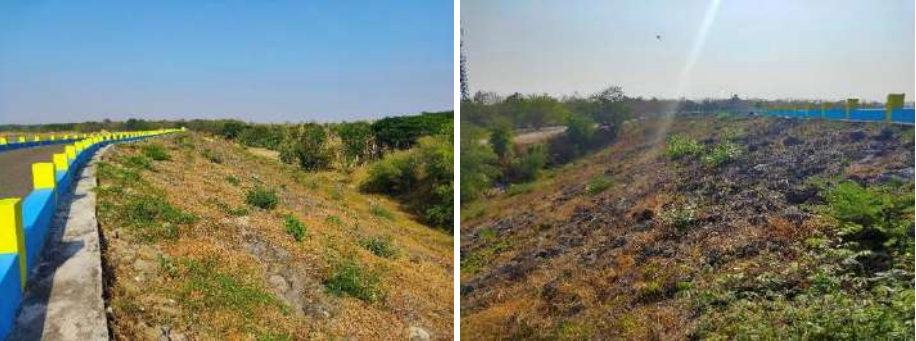
4	Lereng Hilir	<ul style="list-style-type: none"> <li>• Lereng hilir bergelombang</li> <li>• Kondisi batu rip-rap pada beberapa titik lokasi kurang rapat, berongga dan tidak saling mengunci antar batu.</li> <li>• Permukaan Lereng hilir ini juga tidak mudah untuk diperiksa/diamati karena tertutup rapat oleh tumbuhan semak belukar</li> <li>• Di bagian kaki lereng hilir bahkan telah dimanfaatkan oleh penduduk sekitar sebagai lahan pertanian dengan tanaman palawija berupa tanaman jagung.</li> </ul>

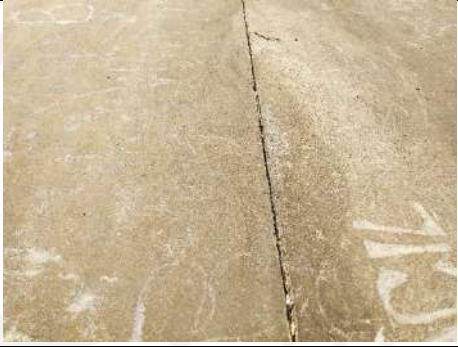
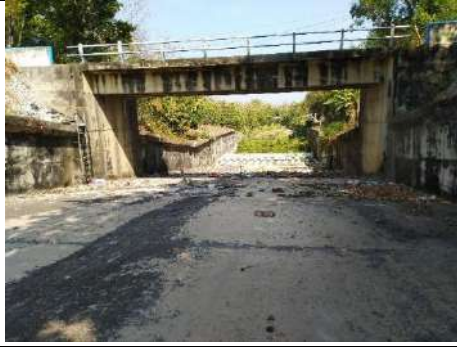
No	Nama Bangunan	Kondisi	Dokumentasi	
8	Pelimpah	<ul style="list-style-type: none"> <li>• Kondisi pelimpah secara umum cukup baik dan stabil</li> <li>• Terdapat kerusakan di bagian lantai peluncur hilir mercu berupa terkelupasnya <i>joint filler</i></li> <li>• di hilir kolam olak banyak terdapat sedimen dan sampah</li> </ul>

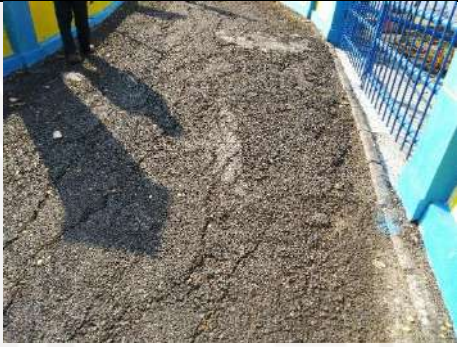
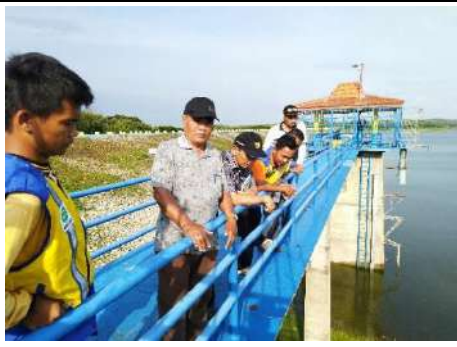
9	Oprit dan Jembatan	<ul style="list-style-type: none"> <li>• Kondisi Jalan akses mengalami retak kurang lebih 10 cm</li> <li>• penurunan, pagar BRC mengalami kerusakan</li> </ul>

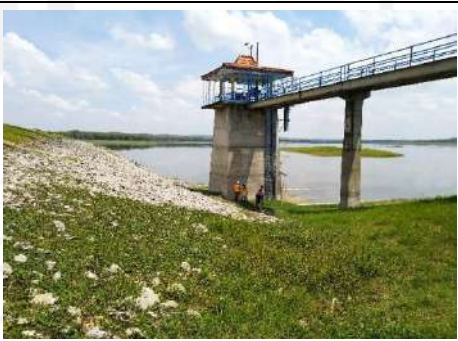
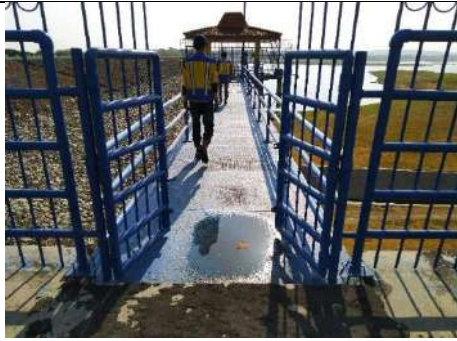
12	Menara intake	<ul style="list-style-type: none"> <li>• Secara umum, bangunan menara intake Bendungan Gondang dalam kondisi cukup baik.</li> </ul>

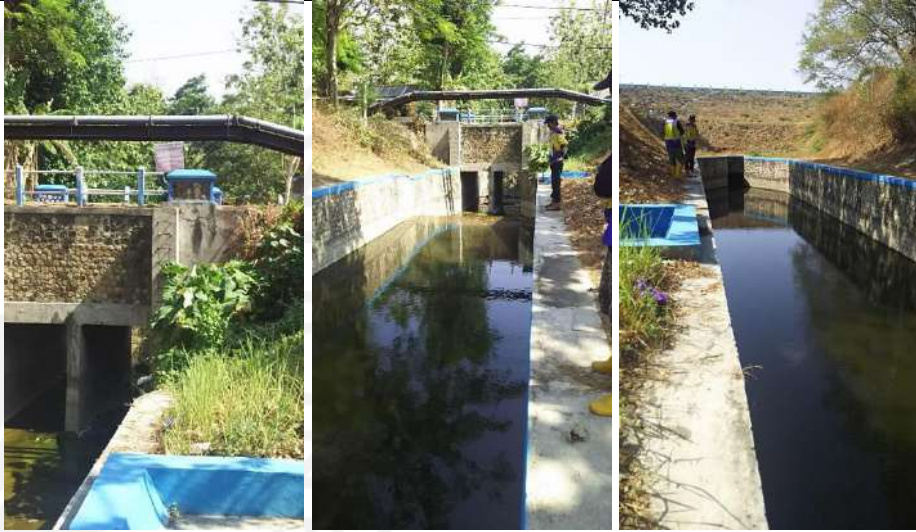
No	Nama Bangunan	Kondisi	Dokumentasi
13	Bangunan pengeluaran	<ul style="list-style-type: none"><li>• konstruksi beton pada bangunan keluaran/konduit ini mengalami kerusakan yaitu retak, keropos (aus) dan terlihat pula besi tulangan beton yang berkarat pada beberapa tempat.</li></ul>

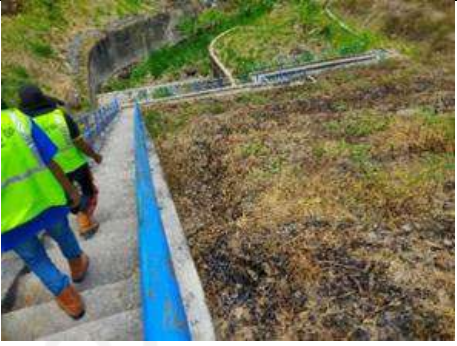
No	Nama Bangunan	Kondisi	Dokumentasi
	b. Drainase	<ul style="list-style-type: none"> <li>• Dilengkapi dengan drainase bentuk fish bone, kondisinya sudah banyak tertutup sedimen dan rumput</li> <li>• Kondisi saluran drainase kaki yang kurang terawat baik , tertutup sedimen dan rumput liar</li> </ul>

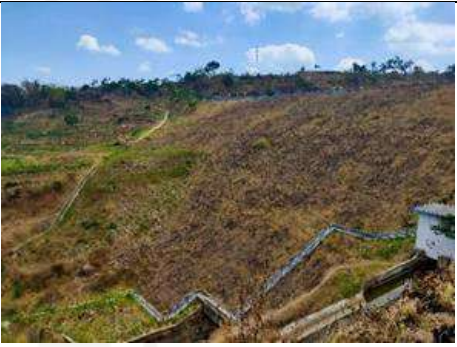
c. Timbunan berm/counter weight	<ul style="list-style-type: none"> <li>• Timbunan berm/counter weight lereng hilir bagian kanan kondidi stabil.</li> </ul>

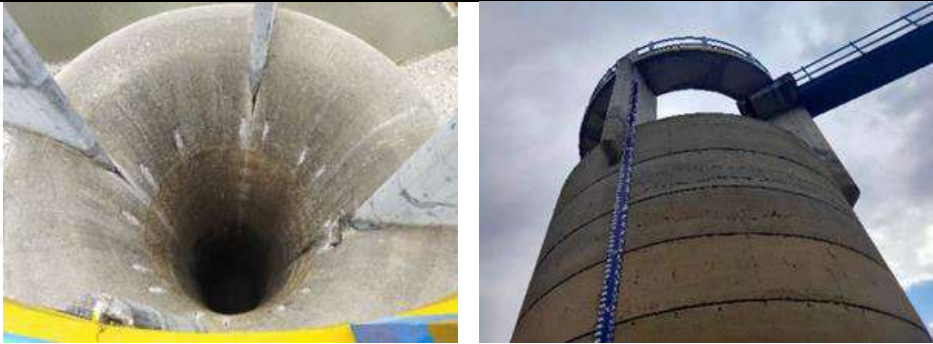
4.	Bangunan Pelimpah		
	a. Pelimpah	<ul style="list-style-type: none"> <li>• Tipe “morning glory” tanpa pintu struktur, diameter mercu pelimpah 9 m, elevasi mercu + 810,0 m.</li> <li>• Pada kondisi tidak melimpas terdapat air yang mengalir ke kolam olak mengindikasikan terjadi bocoran/rembesan pada <i>morning glory</i></li> </ul>

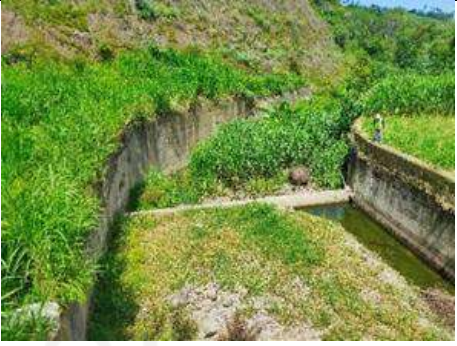
No	Nama Bangunan	Kondisi	Dokumentasi
	b. Kolam Olak	<ul style="list-style-type: none"> <li>Kurang perawatan, banyak sedimen material pasir dan batu. tertutup rumput</li> </ul>

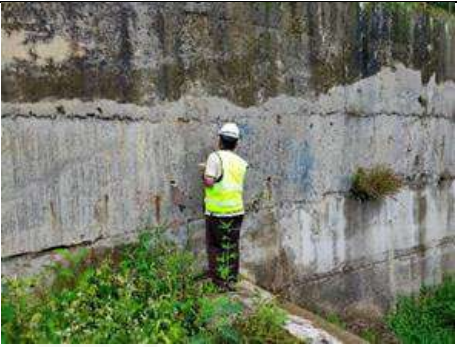
c. Dinding pelimpah	<ul style="list-style-type: none"> <li>Dalam kondisi baik dan tampak kokoh</li> </ul>

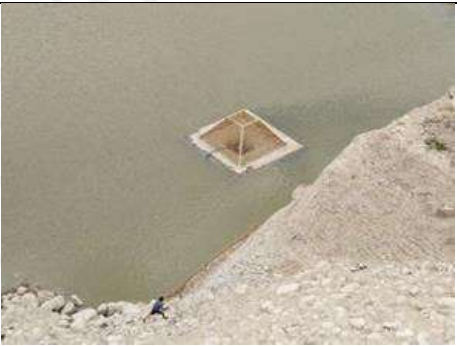
5.	Bangunan <i>Intake</i>		
	a. Menara <i>Intake</i>	<ul style="list-style-type: none"> <li>Berbentuk menara <i>shaft</i> tegak dengan <i>trashrack</i> diameter luar mercu 2,90 m dan diameter dalam mercu adalah 1,50 m</li> </ul>

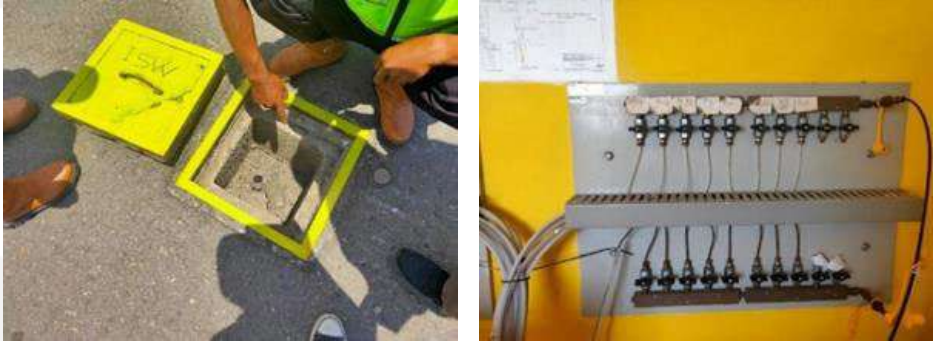
No	Nama Bangunan	Kondisi	Dokumentasi
7.	Instrumentasi		
	a. Piezometer	<ul style="list-style-type: none"> <li>• <i>Stand Pipe Piezometer</i> yang terpasang sebanyak 6 titik ditempatkan di tengah puncak bendungan dan di lereng hilir</li> <li>• <i>Pneumatik Piezometer</i> terpasang sebanyak 18 titik ditempatkan di lereng hulu</li> </ul>

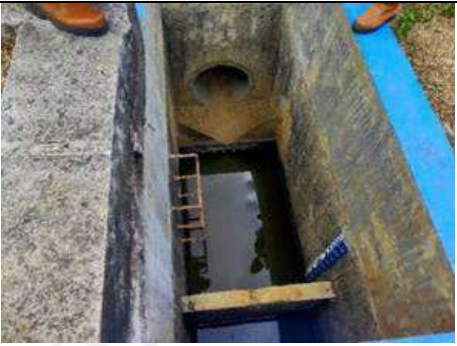
b. V-Notch	<ul style="list-style-type: none"> <li>• Terpasang 1 unit di kaki hilir bagian tengah.</li> <li>• Pasangan V-notch bukaan ambang 90 dilengkapi dengan papan skala muka air (staf gauge) untuk pengukuran elevasi debit rembesan.</li> <li>• Kondisinya kurang terawat, kolam V-notch banyak material sedimen</li> </ul>

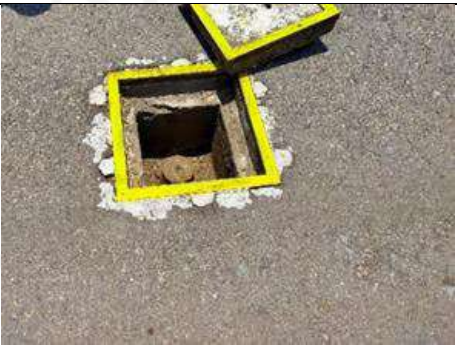
c. Patok Geser	<ul style="list-style-type: none"> <li>• Terpasang sebanyak 31 buah (10 buah di puncak bendungan dan 21 buah di lereng bendungan)</li> <li>• Sebanyak 2 buah rusak/hilang tertimbun <i>counterweight</i></li> </ul>

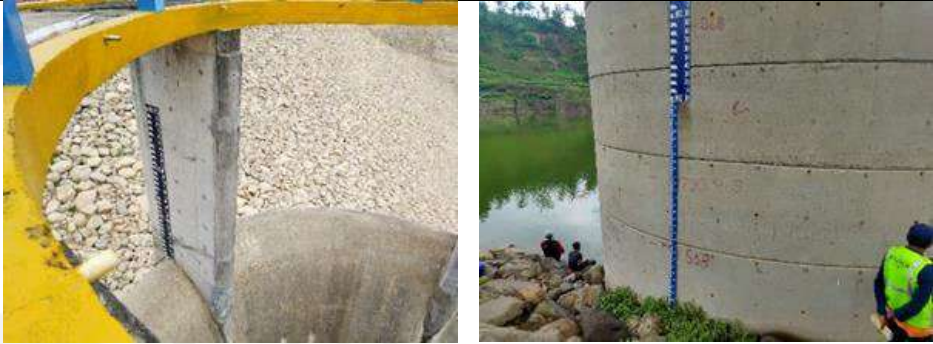
No	Nama Bangunan	Kondisi	Dokumentasi
	d. Papan Duga	<ul style="list-style-type: none"> <li>• Terdapat 2 buah di menara <i>morning glory</i></li> <li>• Kondisi masih bisa terbaca jelas</li> </ul>

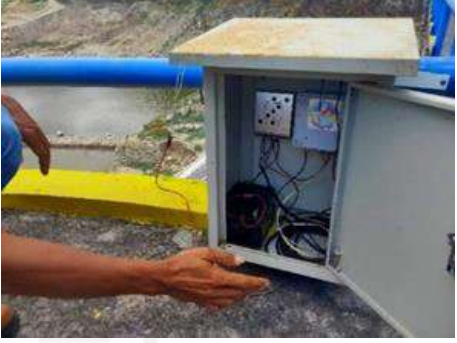
e. AWLR	<ul style="list-style-type: none"> <li>• Terdapat 1 buah di menara <i>morning glory</i></li> <li>• Kondisi rusak tidak bisa dilakukan pembacaan</li> </ul>

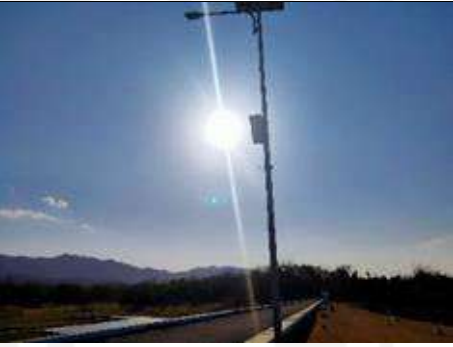
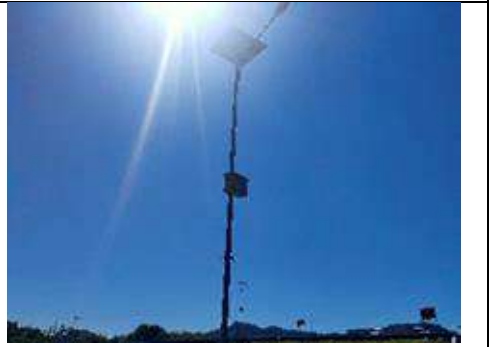
c. Lampu penerangan	<ul style="list-style-type: none"> <li>Lampu dengan sumber energi tenaga surya (<i>solar cell</i>), namun sebagian lampu tidak nyala sehingga pada malam hari masih relatif gelap.</li> </ul>

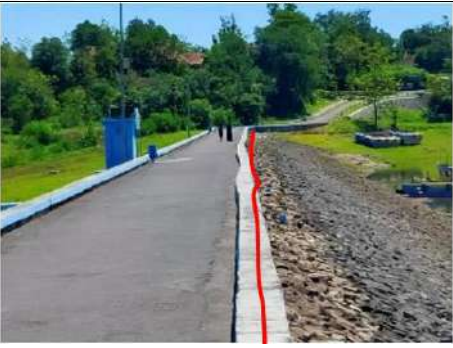
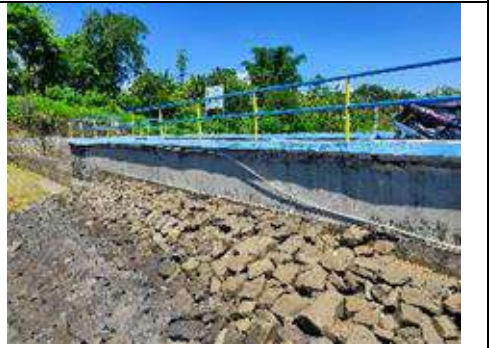
d. Parapet	<ul style="list-style-type: none"> <li>Parapet terlihat bergelombang</li> <li>Terdapat ketidaklurusan parapet beton pada sisi hulu bagian tengah/ as bendungan sepanjang 20 m</li> </ul>

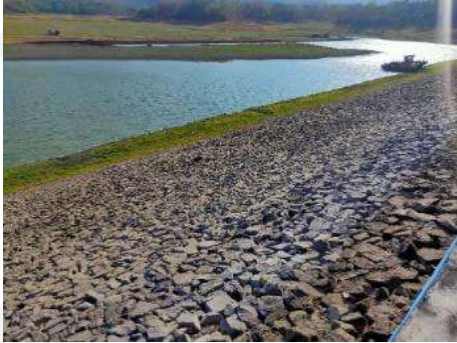
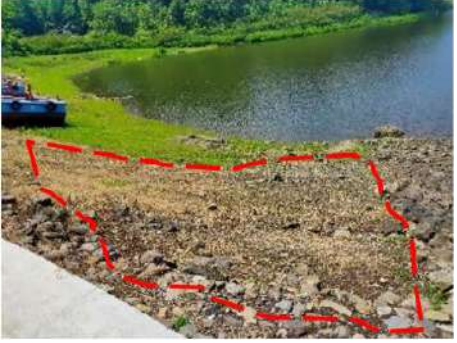
No	Nama Bangunan	Kondisi	Dokumentasi	
4.	Lereng hulu	<ul style="list-style-type: none"> <li>• Permukaannya ditutup dengan rip-rap</li> <li>• Dibeberapa tempat terdapat lapisan rip-rap yang tidak teratur, disebabkan oleh pemancing yang sering memindahlan batu sebagai tempat duduk utuk memancing.</li> <li>• Pada bagian hulu sebelah kanan dijumpai rip-rap yang hilang dengan dimensi kehilangan <math>\pm 15,00 \times 20,00</math> m</li> <li>• Terdapat vegetasi pada sela-sela batu rip-rap</li> </ul>

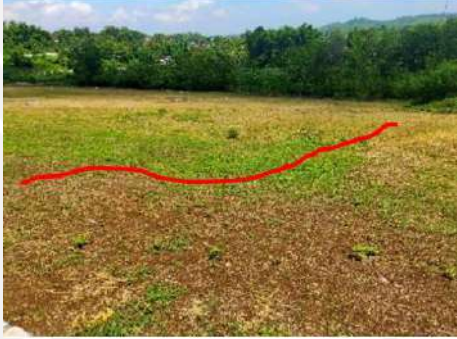
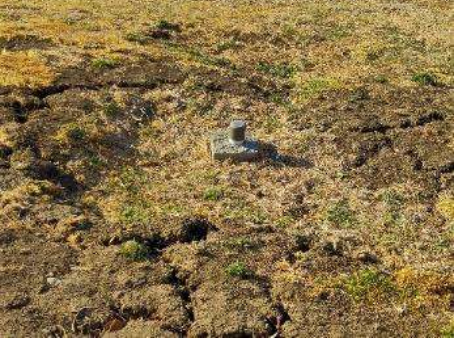
5.	Lereng hilir	<ul style="list-style-type: none"> <li>• Lereng hilir berupa gebalan rumput dengan kemiringan 1:5,00</li> <li>• Permukaan tanah terlihat bergelombang dengan banyak rekahan tanah</li> <li>• Ditemukan lubang bekas pengeboran dengan diameter <math>\pm 10</math> cm yang terdapat di 2 (dua) lokasi di lereng hulu bagian atas</li> </ul>

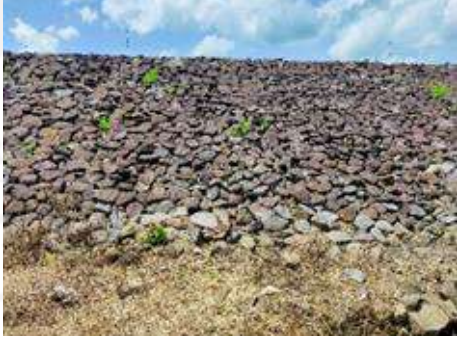
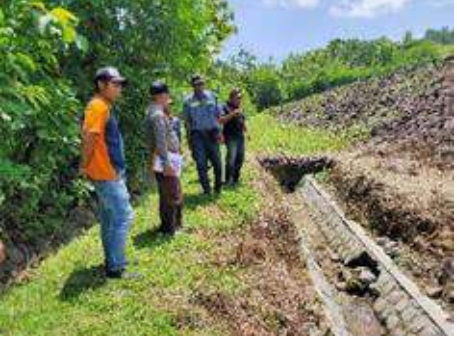
6.	Toe Drain	<ul style="list-style-type: none"> <li>• Banyak terdapat sedimen pada saluran <i>toe drain</i></li> <li>• Saluran toe drain banyak ditumbuhi vegetasi</li> <li>• Ditemukan seepage pada <i>toe drain</i> bagian kanan bawah</li> <li>• Perbaiki dasar drainase</li> <li>• Terdapat dinding saluran <i>toe drain</i> yang runtuh</li> </ul>

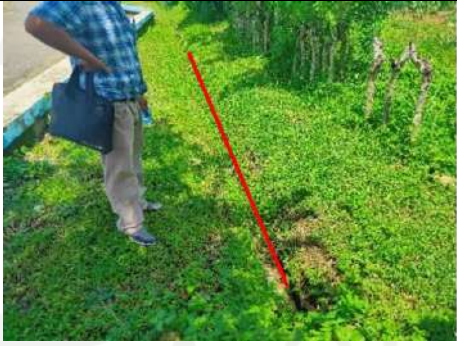
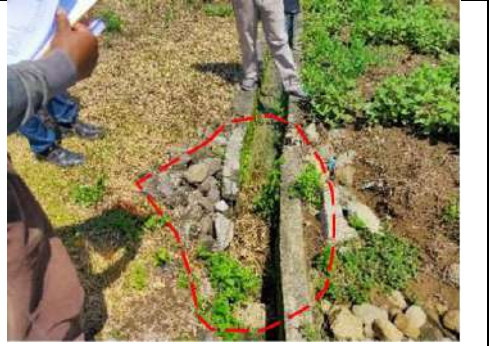
No	Nama Bangunan	Kondisi	Dokumentasi	
7.	Drainase permukaan	<ul style="list-style-type: none"> <li>• Drainase permukaan di sayap kanan runtuh</li> <li>• Banyak vegetasi pada drainase</li> </ul>

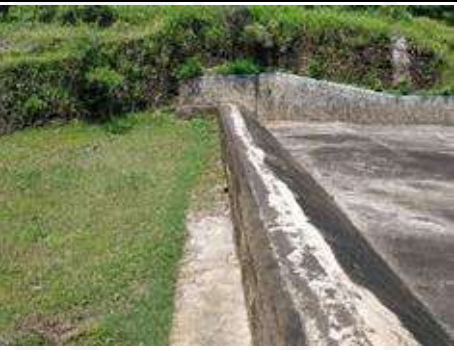
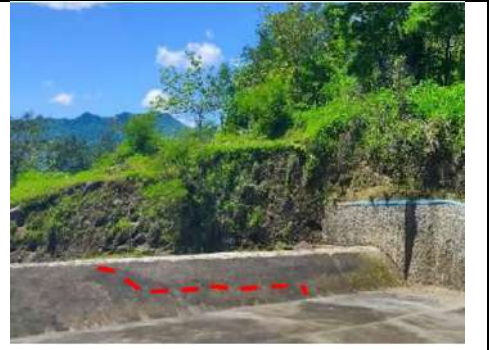
8.	Bangunan pelimpah			
a.	Mercu	<ul style="list-style-type: none"> <li>• Dijumpai beberapa titik rembesan</li> <li>• Secara visual tampak baik dan kokoh</li> </ul>
