**TESIS**

**STUDI EFEKTIFITAS *REMEDIAL WORK PROJECT*  
DALAM MENURUNKAN RISIKO KEGAGALAN  
BENDUNGAN**

**(STUDI KASUS PEKERJAAN PENYIAPAN DAN  
PENETAPAN IJIN OPERASI 9 BENDUNGAN DI  
WILAYAH SUNGAI BENGAWAN SOLO)**

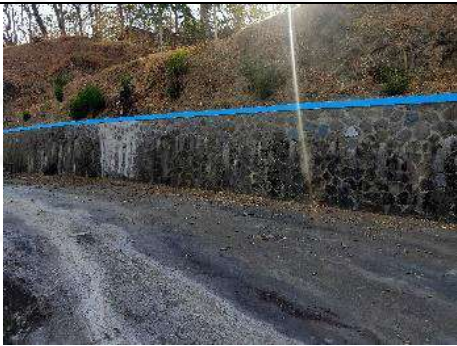
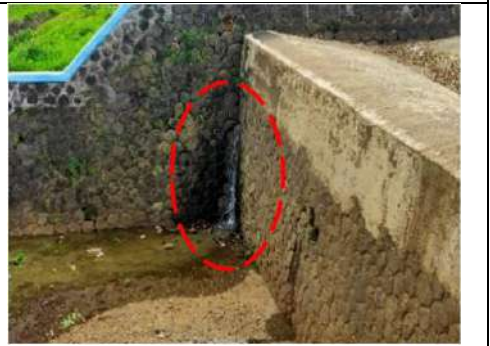
b.	Saluran luncur	<ul style="list-style-type: none"> <li>• Dijumpai beberapa titik rembesan</li> <li>• Terdapat rembesan yang cukup deras pada bagian ujung saluran luncur yang berasal dari saluran irigasi</li> </ul>

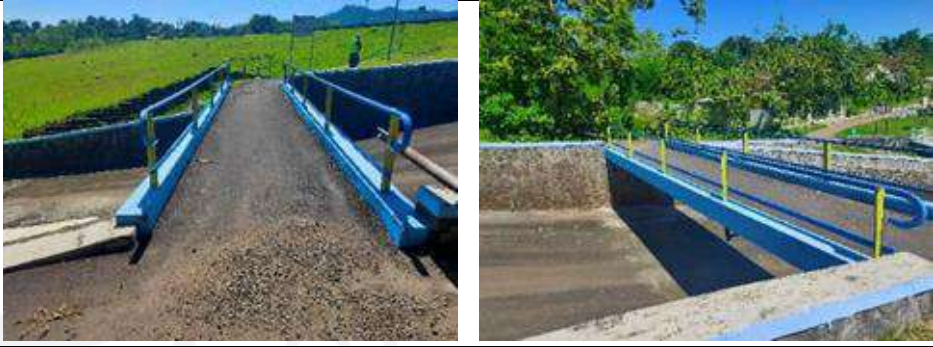
No	Nama Bangunan	Kondisi	Dokumentasi	
	c. Jembatan	<ul style="list-style-type: none"> <li>Masih dalam kondisi baik</li> <li>Menjadi jalan akses bagi warga sekitar</li> </ul>

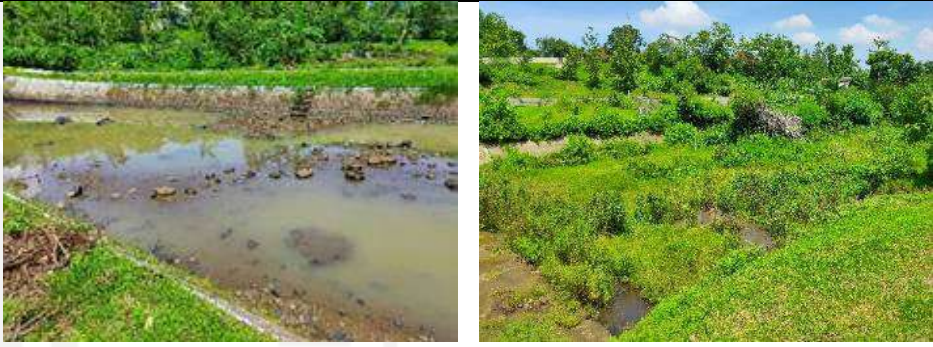
d. Kolam olak	<ul style="list-style-type: none"> <li>Terdapat rembesan pada dinding dan ditemukan retakan-retakan</li> <li>Banyak terdapat sedimen dan vegetasi liar</li> <li>Terdapat bekas material runtuh dari dinding spillway akibat banjir</li> </ul>

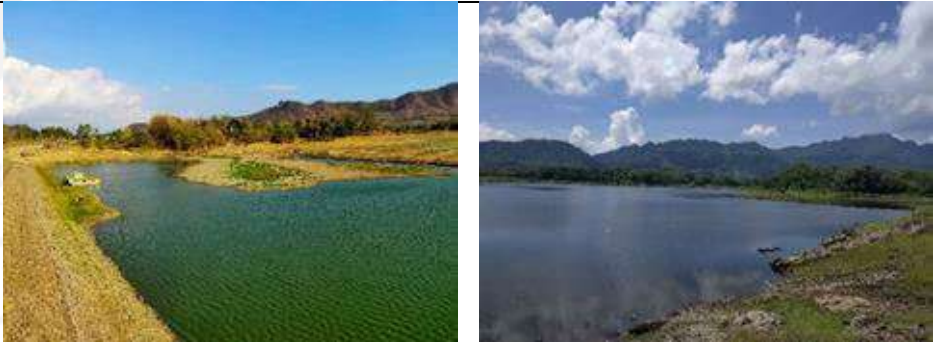
9.	Genangan Waduk	<ul style="list-style-type: none"> <li>Banyak aktifitas pertanian</li> <li>Sedimen tinggi</li> <li>Sedang dilakukan pengangkutan sedimen oleh tim BBWSBS</li> </ul>

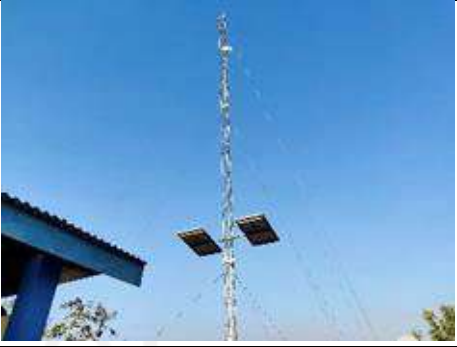
No	Nama Bangunan	Kondisi	Dokumentasi
10.	CCTV	<ul style="list-style-type: none"> <li>• Kondisi baik</li> <li>• Terhubung langsung ke pusat</li> </ul>

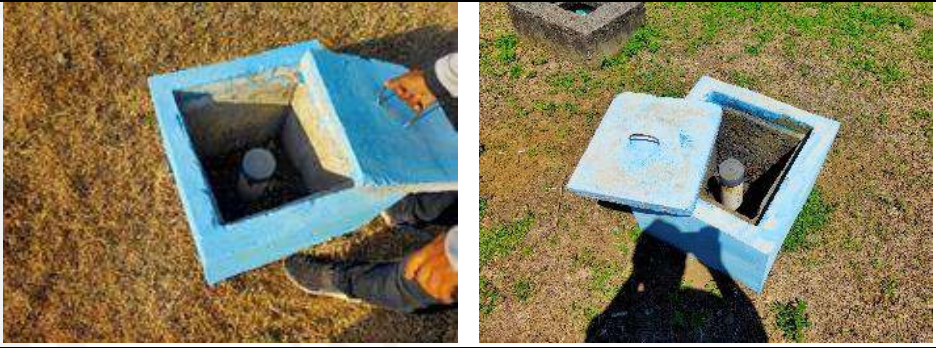
11.	Instrumentasi		
	a. Piezometer	<ul style="list-style-type: none"> <li>• 28 buah yang dipasang saat pembangunan kondisi rusak</li> <li>• pernah dilakukan penambahan pada tahun 2013 sebanyak 6 buah</li> <li>• Sekarang tinggal 8 buah, 1 kondisi rusak</li> <li>• Perlu penambahan piezometer</li> </ul>

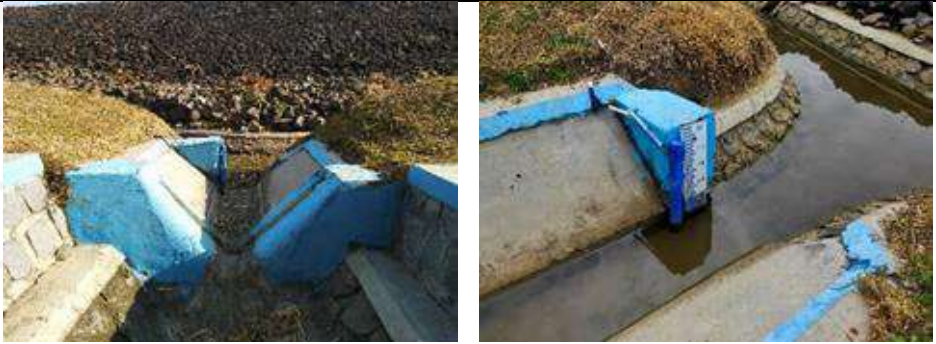
b. Alat Ukur Rembesan (V-Notch)	<ul style="list-style-type: none"> <li>• Kondisi baik</li> <li>• Berjumlah 1 buah</li> <li>• Pada saluran pengantar terdapat sedimen dan lumpur</li> </ul>

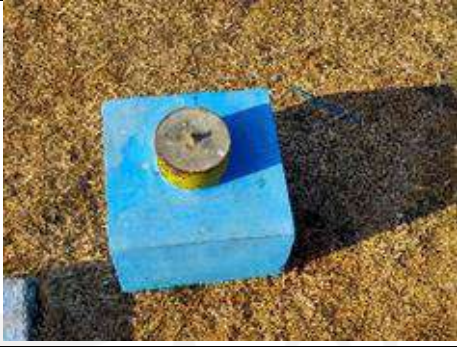
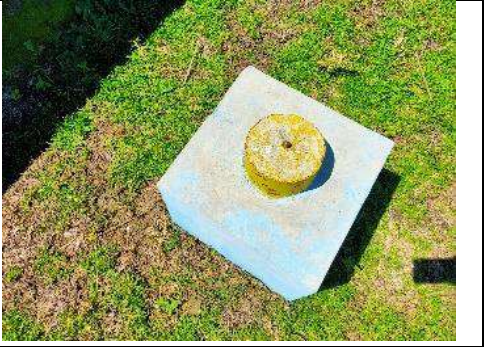
No	Nama Bangunan	Kondisi	Dokumentasi	
	c. Patok geser	<ul style="list-style-type: none"> <li>• Kondisi baik</li> <li>• Jumlah 19 buah</li> <li>• Belum pernah dilakukan pembacaan/ pengukuran</li> </ul>

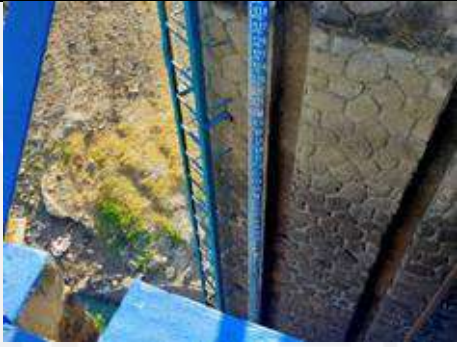
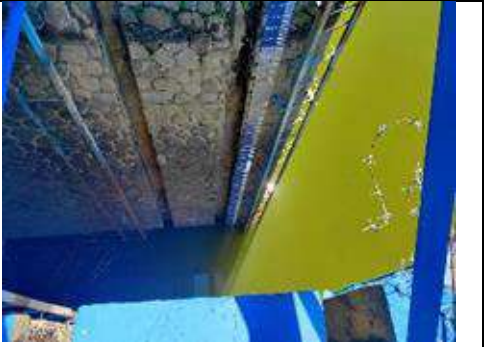
d. Papan duga	<ul style="list-style-type: none"> <li>• Terdapat 2 buah di menara intake</li> <li>• Kondisi masih bisa terbaca jelas</li> </ul>

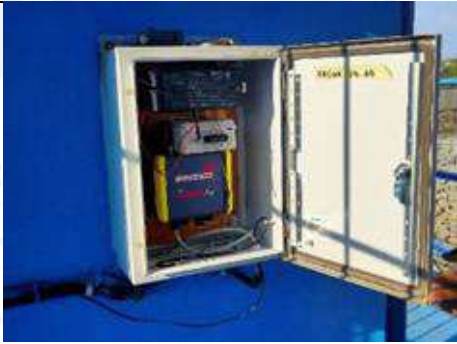
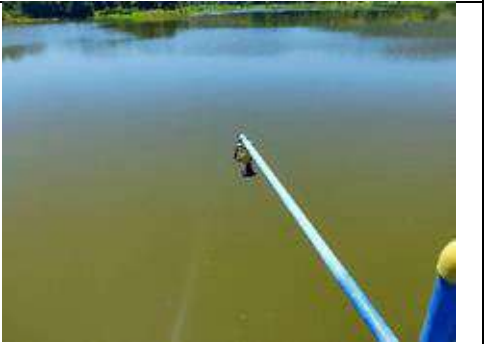
e. AWLR	<ul style="list-style-type: none"> <li>• Jumlah 1 buah</li> <li>• Kondisi rusak</li> </ul>

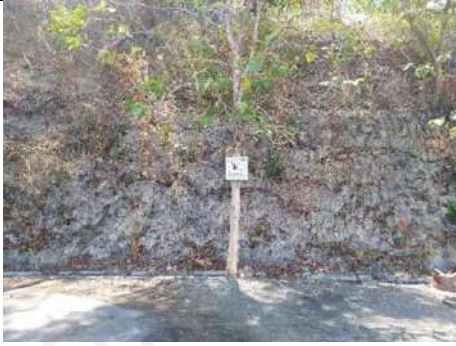
No	Nama Bangunan	Kondisi	Dokumentasi
	d. Tumpuan	<ul style="list-style-type: none"> <li>• Tumpuan kanan dan bendungan merupakan bukit yang stabil dengan yang tersusun dari jenis batuan napal</li> <li>• Permukaan bukit sebagian tertutup oleh pohon-pohon dan rerumputan</li> <li>• Kemiringan tebing berkisar 80° dan tidak terlihat tanda-tanda adanya rembesan, gerakan maupun longsoran</li> </ul>

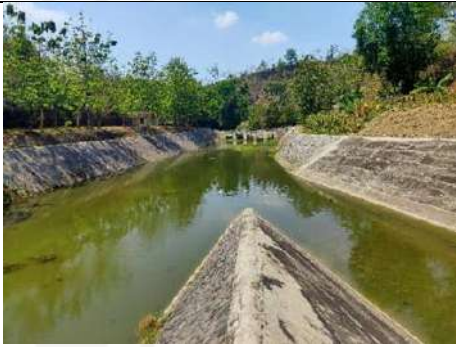
e. Kaki bendungan bagian hilir	<ul style="list-style-type: none"> <li>• Secara keseluruhan baik</li> <li>• Tidak dijumpai adanya tanda-tanda yang membahayakan keamanan bendungan</li> </ul>

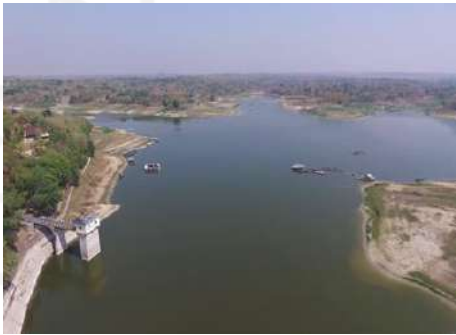
f. Genangan waduk	<ul style="list-style-type: none"> <li>• Terdapat jaring apung berjumlah 9 buah</li> <li>• Sebagian lahan pasang surut dimanfaatkan sebagai areal pertanian pada saat waduk surut</li> </ul>

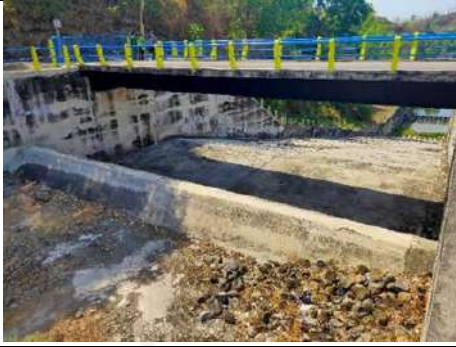
No	Nama Bangunan	Kondisi	Dokumentasi
2.	Bangunan pelengkap		
	a. Pelimpah	<ul style="list-style-type: none"> <li>• Secara keseluruhan baik, tidak dijumpai adanya tanda-tanda yang membahayakan keamanan bangunan pelimpah dan bendungan</li> <li>• Hanya dijumpai adanya tanaman semak (semacam alang-alang) di saluran pelapas di hilir kolam olak</li> </ul>

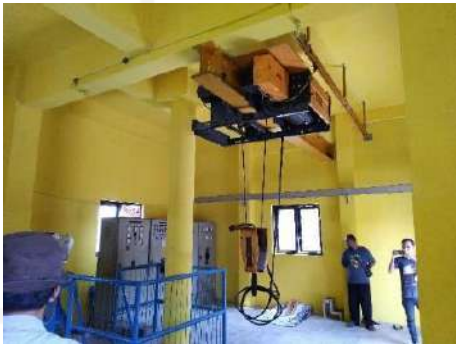
b. Hidromekanikal	<ul style="list-style-type: none"> <li>• Terdapat beberapa komponen yang tidak berfungsi</li> <li>• Sistem kelistrikan tidak beroperasi, stop log dan <i>Overhead Traveling Crane (OTC)</i> tidak pernah dioperasikan, pengoperasian pintu dilakukan secara manual, diperlukan 2 orang tenaga untuk buka dan tutup pintu <i>butterfly valve</i></li> <li>• Pembangkit mikrohidro tidak berfungsi, pengoperasian turbin menimbulkan getaran yang membahayakan.</li> <li>• Debit pengeluaran dipantau melalui memakai tabel debit ambang lebar, di sebelah hilir.</li> </ul>

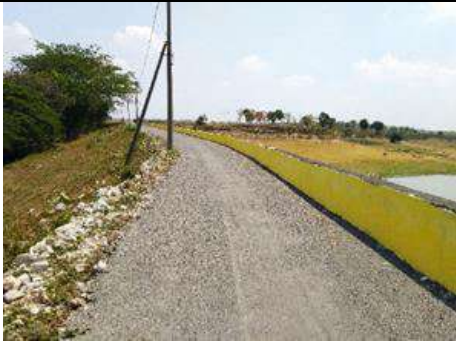
b. Puncak Bendungan	<ul style="list-style-type: none"> <li>• Kondisi Bendungan Prijetan secara umum masih nampak baik</li> <li>• Permukaan, bendungan, lereng hulu, dan lereng hilir, dalam kondisi baik, tidak nampak adanya penurunan, gelombang, tonjolan dan lubang benam</li> <li>• Pada mercu tidak terdapat pagar pengaman di bagian hilir</li> </ul>

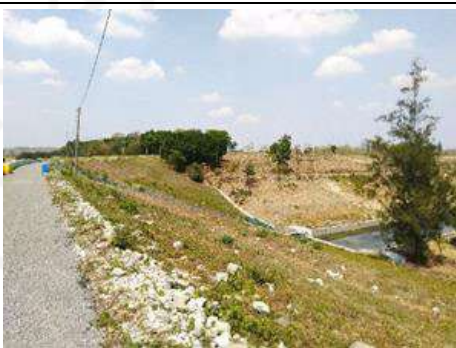
c. Lereng hilir	<ul style="list-style-type: none"> <li>• Kondisi permukaan tanah pada lereng hilir cukup baik</li> <li>• Tidak terdapat tanda-tanda gerakan</li> <li>• Lubang benam tidak dijumpai, dan juga tidak dijumpai retakan baik retakan memanjang maupun retakan tegak.</li> <li>• Lereng hilir ditumbuhi rumput dengan kondisi gebalan rumput pada lereng hilir relatif tertata hanya beberapa semak yang tinggi.</li> </ul>

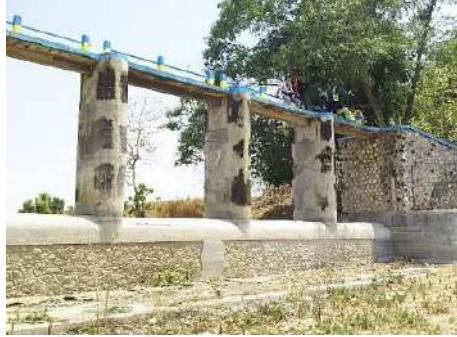
No	Nama Bangunan	Kondisi	Dokumentasi
		sedimentasi waduk	
2.	Bangunan pelengkap		
	a. Pelimpah	<ul style="list-style-type: none"> <li>Bangunan pelimpah utama beserta bagian-bagiannya yaitu mercu pelimpah, dinding sayap, saluran peluncur dan kolam olak serta pelimpah darurat (<i>morning glory</i>) dalam kondisi cukup baik dan stabil</li> <li>Tidak ada tanda kerusakan yang berarti</li> </ul>

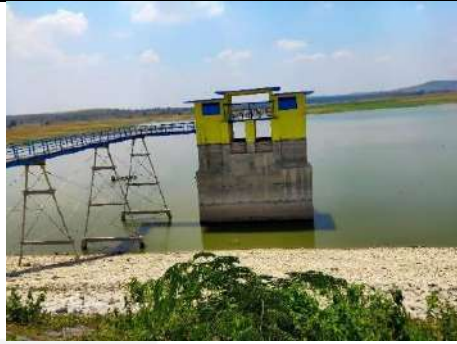
b. Menara intake	<ul style="list-style-type: none"> <li>Menara intake terdapat sepasang pintu dan spillway tipe pipa conduit yang dilengkapi dengan pengaturan tinggi balok,</li> <li>Tidak terdapat lantai muka / saluran penghantar di muka intake.</li> <li>Beberapa bagian jembatan kayu pada menara intake mengalami kerapuhan beberapa sudah lepas.</li> </ul>

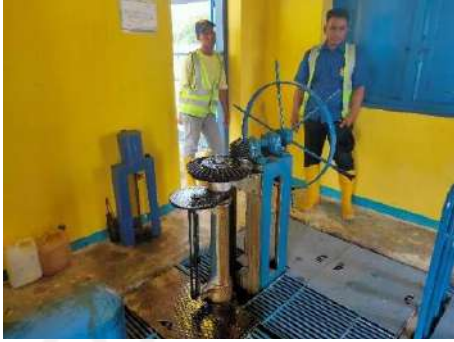
No	Nama Bangunan	Kondisi	Dokumentasi
	c. Hidromekanikal	<ul style="list-style-type: none"><li>• Pintu valve bagian kiri tidak berfungsi, / rusak/macet. Hal ini karena putaran valve pada pintu bagian kiri terasa berat yang diakibatkan saluran minyak oli putus tidak sampai gerigi bawah tanah, sehingga roda gerigi macet dan berkarat,</li><li>• Di depan pintu tidak terdapat lantai muka / saluran pengantar</li></ul>

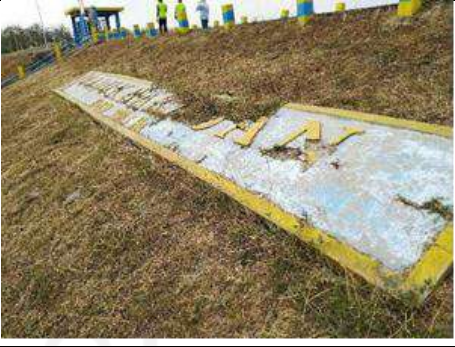
No	Nama Bangunan	Kondisi	Dokumentasi
	c. Lereng Hilir Bendungan	<ul style="list-style-type: none"> <li>• Kondisi permukaan tanah pada lereng hilir antara tumpuan kiri sampai dengan intake bergelombang, akibat kembang susut tanah di musim kemarau.</li> <li>• Kondisi lereng hilir ini mengakibatkan Bendungan Saradan mengalami kerusakan.</li> <li>• Pada kaki lereng tidak terdapat drainase kaki</li> </ul>

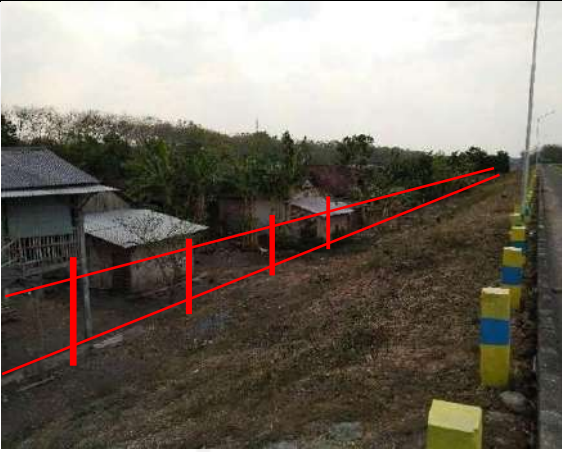
d. Daerah Kaki Hilir Bendungan	<ul style="list-style-type: none"> <li>• Daerah kaki hilir Bendungan Saradan didominasi permukiman warga berjarak ±15 m dari tubuh bendungan.</li> <li>• Terdapat potensi pemanfaatan sempadan bendungan</li> <li>• Pada bagian hilir ini belum terdapat drainase kaki.</li> </ul>

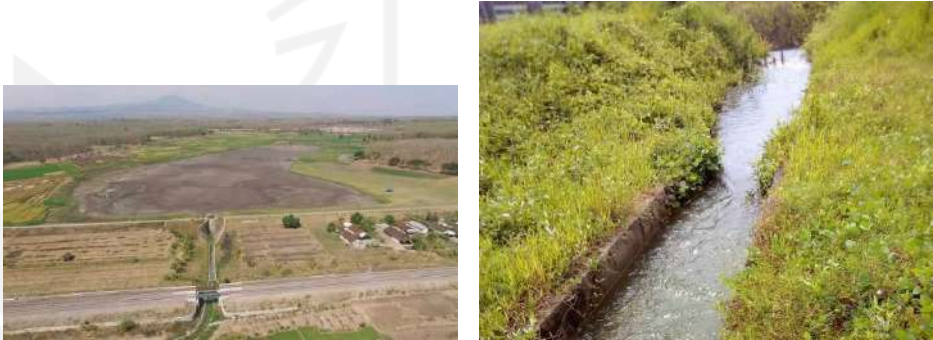
No	Nama Bangunan	Kondisi	Dokumentasi
	e. Tampungan / waduk	<ul style="list-style-type: none"> <li>• Terdapat sedimentasi waduk, berdasarkan pengukuran tahun 1996 sampai dengan tahun 2020 laju sedimentasi rata-rata pertahun di Waduk Saradan yaitu sebesar 0,067 juta m<sup>3</sup>/tahun.               <ol style="list-style-type: none"> <li>1) Berdasarkan hasil pengukuran pada tahun 2020 pada elevasi +118,00 m volume Waduk sebesar 1,594 juta m<sup>3</sup>.</li> <li>2) Pada tahun 2018 sebesar 1,83 juta m<sup>3</sup> (PT. Aria Jasa Konsultan)</li> <li>3) Pada tahun 2014 sebesar 1,955 juta m<sup>3</sup> (PT. Rancang Semesta Nusantara)</li> <li>4) Pada tahun 1997 sebesar 2,34 juta m<sup>3</sup> (PT. Indra Karya)</li> </ol> </li> <li>• Inlet menuju waduk di sebelah hulu terganggu / mengalami perubahan oleh konstruksi jalan Toll</li> </ul>

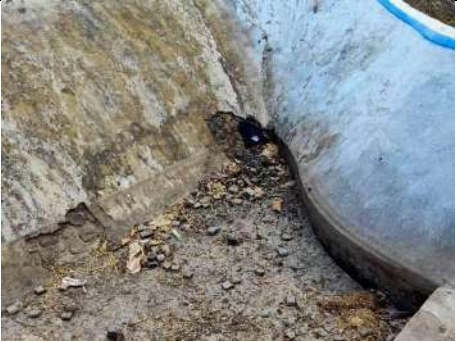
2.	Bangunan pelengkap		
	a. Pelimpah	<ul style="list-style-type: none"> <li>• Terdapat bocoran pada sambungan antara dinding dengan lantai kolam olak.</li> <li>• Hilir saluran olek tanpa pemasangan, potensi terjadi erosi tebing</li> </ul>

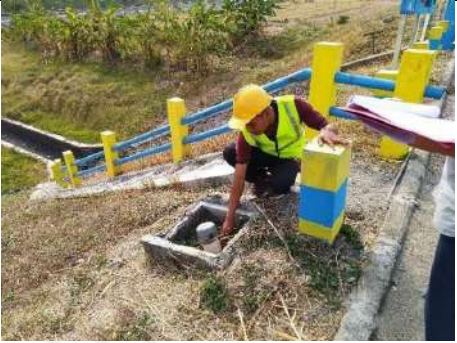
No	Nama Bangunan	Kondisi	Dokumentasi
	d. Instrumentasi	<ul style="list-style-type: none"><li>• Terdapat 9 piezometer dengan 6 piezometer miring</li><li>• Terdapat 9 Patok geser dalam kondisi miring</li><li>• Tidak terdapat instrumentasi rembesan</li></ul>

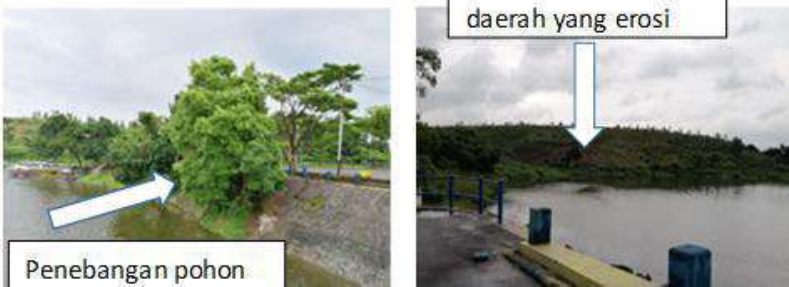
2	Waduk	<ul style="list-style-type: none"> <li>• Sumber air dari Kali Paing, Kali Welas, dan Kali Geblakan</li> <li>• Pemanfaatan Waduk Saringan untuk irigasi, perikanan, dan pariwisata</li> <li>• Adanya pohon tumbuh dilereng waduk</li> <li>• Dilereng bukit sebelah kanan spillway kondisi gundul</li> <li>• <i>Trashboom</i> waduk tidak ada/hilang</li> </ul>

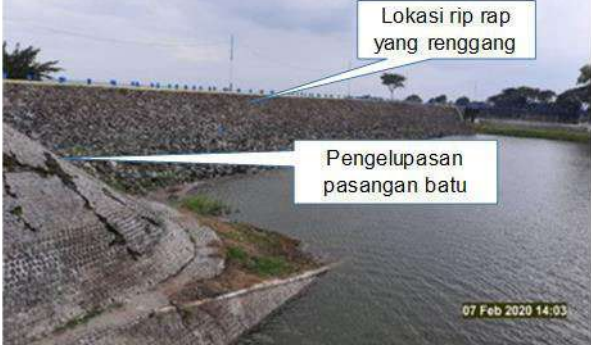
3	Lereng hulu bendungan	<ul style="list-style-type: none"> <li>• Kondisi visual lereng bagian hulu bendungan dalam kondisi baik</li> <li>• Lereng bagian hulu dilaposi rip-rap batu</li> <li>• Tidak ditemukan tanda-tanda retakan, penurunan, longsor, rusaknya pelindung lereng dan adanya vegetasi di lereng utama hulu bendungan.</li> <li>• Ada Sebagian kondisi rip-rap tidak rapi</li> <li>• Patok geser posisinya terlalu dibawah</li> </ul>

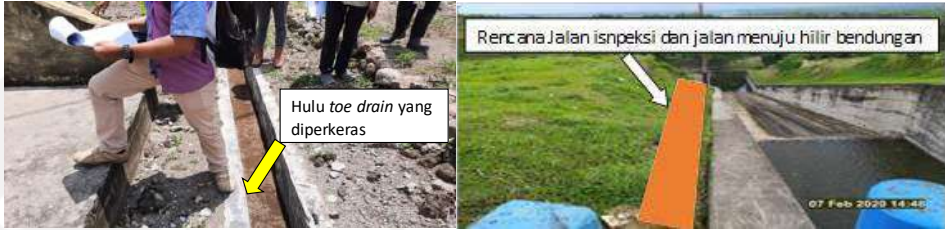
No	Nama Bangunan	Kondisi	Dokumentasi
6	Daerah kaki hilir bendungan	<ul style="list-style-type: none"> <li>• Kaki hilir bendungan dalam kondisi baik, kering, dan bersih</li> <li>• Drainase kaki tidak dilengkapi dengan alat pengukur debit</li> <li>• Kondisi saluran drainase kaki bagian hulu dan hilir diperkeras harusnya hulu berupa batu kosong sehingga bila ada rembesan akan masuk ke drainase kaki tersebut</li> <li>• Belum ada jalan inspeksi di daerah hilir bendungan</li> </ul>

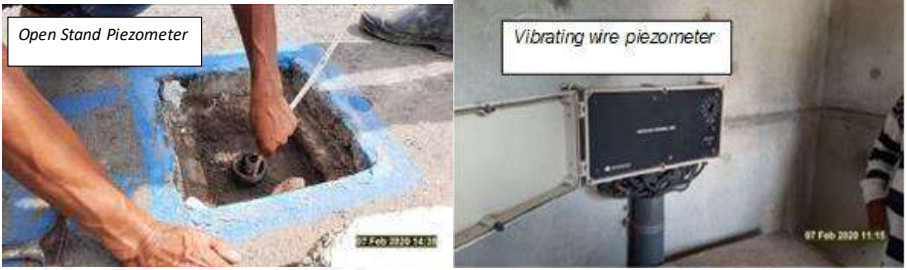
7	Jembatan penghubung ke tower intake	<ul style="list-style-type: none"> <li>• Kondisi mulai berkarat</li> </ul>	 
8	Piezometer	<ul style="list-style-type: none"> <li>• Openstand pipe piezometer yang berjumlah 5 unit ( 3 baru dan 2 lama) masih berfungsi dengan baik</li> <li>• Kondisi pipa terlalu rendah dari elevasi puncak bendungan sehingga kemasukan air</li> <li>• Terdapat 24 unit vibrating wire piezometer yang tidak dilengkapi dengan kunci log sehingga tidak dapat dilakukan pembacaan</li> </ul>

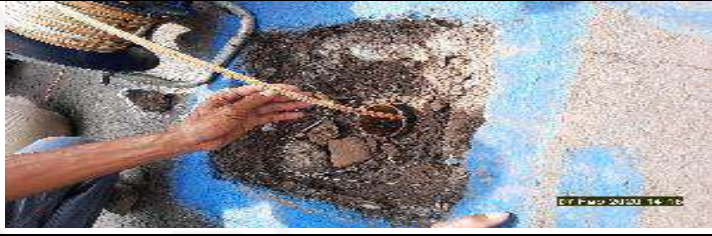
No	Nama Bangunan	Kondisi	Dokumentasi
9	<i>Multilayer settlement</i>	<ul style="list-style-type: none"> <li>Kondisi <i>multilayer settlement</i> berjumlah 2 unit sedangkan 1 unit rusak</li> </ul>

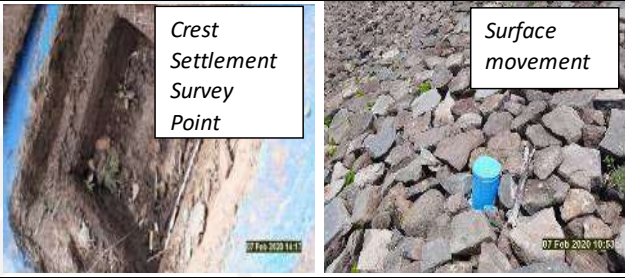
10	Patok geser	<ul style="list-style-type: none"> <li><i>Crest Settlement Survey Point</i> jumlah 3 buah</li> <li><i>Surface movement</i> 6 buah</li> </ul>

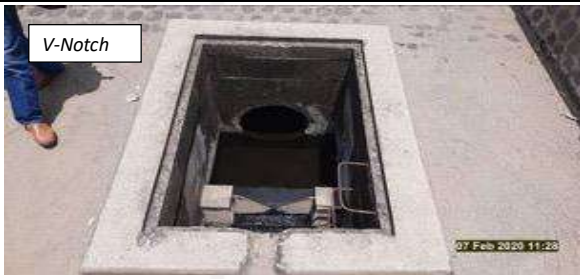
11	Alat ukur debit	<ul style="list-style-type: none"> <li>Terdapat 1 buah V-notch di Bendungan Sangiran yang berfungsi sebagai alat ukur debit pada saluran pengumpul rembesan bendungan kondisi baik.</li> </ul>

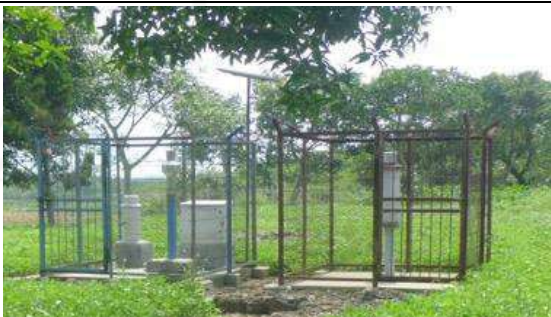
12	Stasiun hujan	<ul style="list-style-type: none"> <li>Terdapat 3 buah alat pengamatan air hujan dengan kondisi 1 stasiun hujan otomatis dalam kondisi masih baik dan 2 stasiun hujan manual (1 dalam kondisi rusak)</li> </ul>

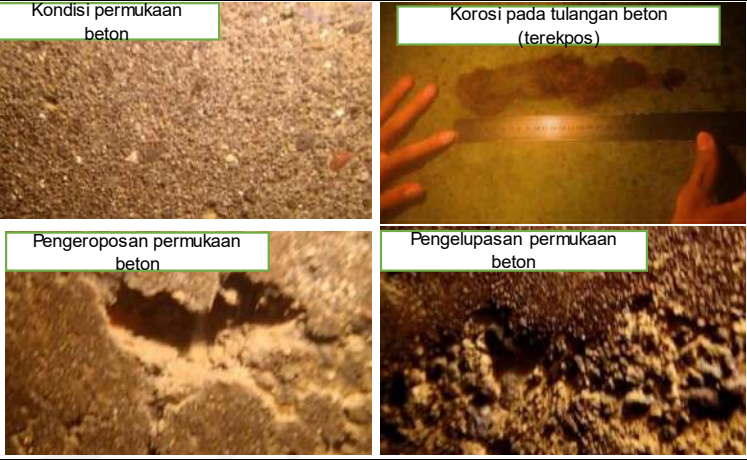
No	Nama Bangunan	Kondisi	Dokumentasi
16	Permukaan bawah permukaan	<ul style="list-style-type: none"> <li>• Dari hasil pengamatan visual dibawah permukaan air, permukaan beton pada bangunan intake masih bagus</li> <li>• Pada kedalaman 6 m ditemukan titik yang mengalami pengelupasan permukaan beton</li> </ul>

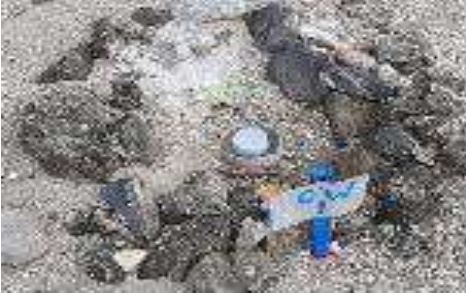
18	Sumur pantau (OW)	<ul style="list-style-type: none"> <li>• Terdapat 9 buah sumur pantau dengan kondisi baik</li> </ul>

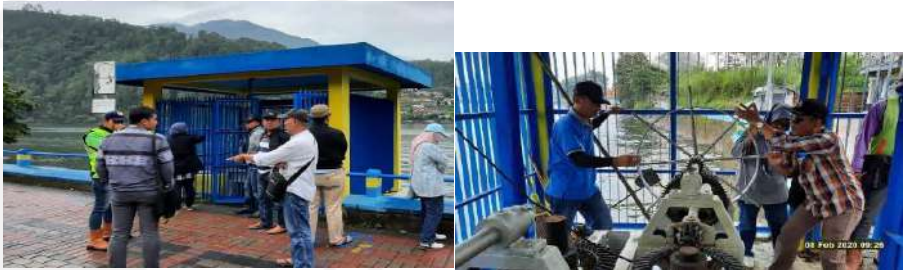
No	Nama Bangunan	Kondisi	Dokumentasi
9	Intake I	<ul style="list-style-type: none"> <li>• Kondisi bangunan terawat dan baik</li> <li>• Baja siku (sponengan) di pintu sudah rusak</li> <li>• Stop log sudah rusak</li> <li>• Trash rack belum ada</li> <li>• Pintu air dibawah permukaan air berkarat dan bocor</li> </ul>

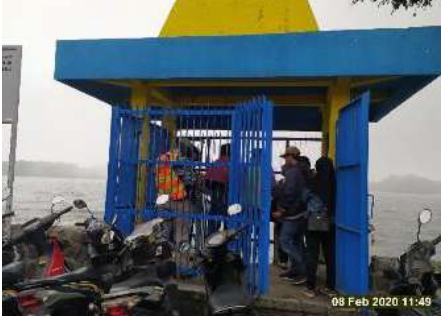
10	Intake II	<ul style="list-style-type: none"> <li>• Terdapat bocoran kecil</li> <li>• Baja siku (sponeng) sudah rusak</li> <li>• Stop log sudah rusak</li> <li>• Trash rack belum ada</li> <li>• Pintu air dibawah permukaan air berkarat</li> </ul>

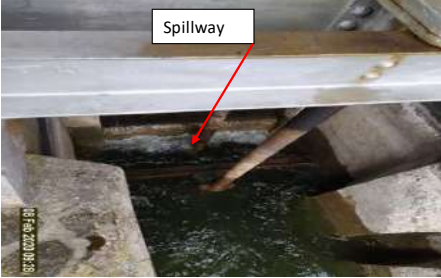
11	Spillway	<ul style="list-style-type: none"> <li>• Spillway dalam kondisi baik dan tidak ada kerusakan serta hambatan aliran</li> </ul>

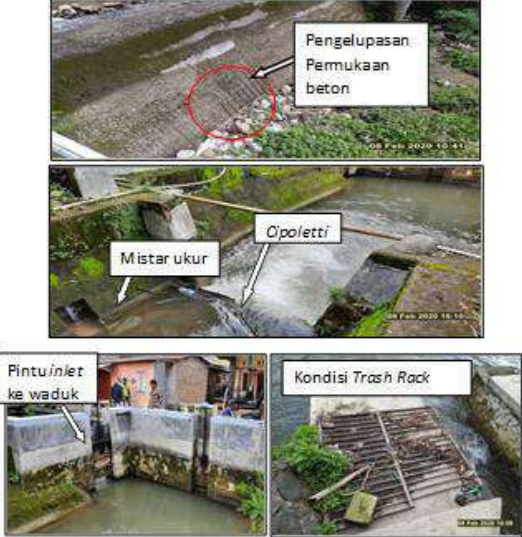
No	Nama Bangunan	Kondisi	Dokumentasi
12	Bendung suplesi dan inlet	<ul style="list-style-type: none"> <li>• Terdapat pengelupasan lapis aus beton pada hilir tubuh bendunga</li> <li>• Terdapat kebocoran pada pintu penguras bendung</li> <li>• Kondisi saluran suplesi dalam keadaan baik</li> <li>• Terdapat bangunan ukur cipoletti tetapi tidak berfungsi dan rusak serta banyak tumpukan sampah</li> <li>• Pintu sorong inlet baja berkarat</li> <li>• Trashrack disaluran inlet sudah rusak</li> </ul>

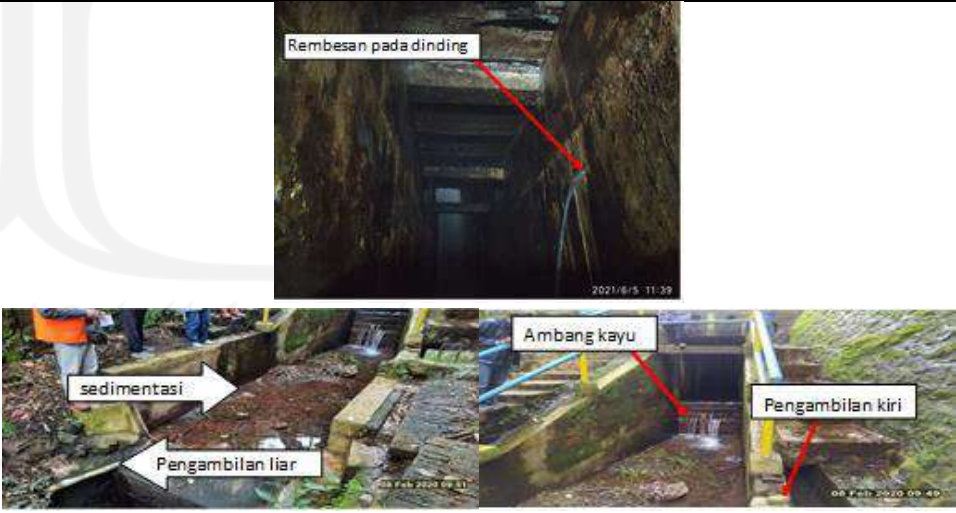
13	Bangunan outlet	<ul style="list-style-type: none"> <li>• Banyak terdapat sedimen dan sampah di saluran outlet</li> <li>• Terdapat bangunan ukur tetapi sudah rusak</li> <li>• Tidak ada peischaal</li> <li>• Terdapat pengambilan air dengan pipa sebelum bangunan ukur</li> <li>• Dinding saluran terdapat beberapa rembesan</li> </ul>

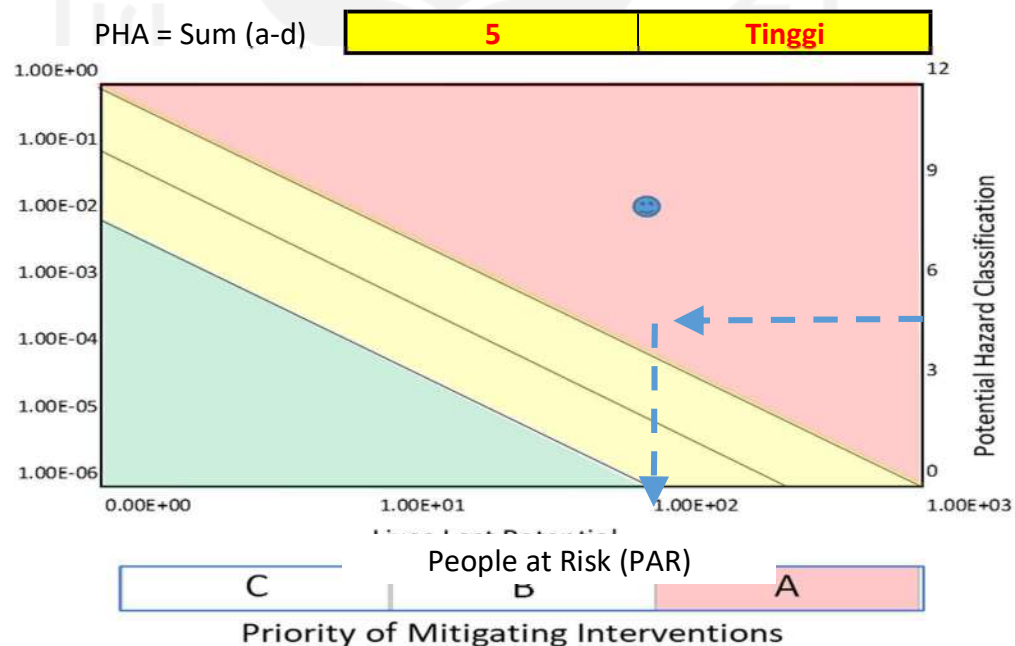
Plot nilai PHA, dalam hal ini angka 8.5, di ordinat vertikal kanan, dan turun ke nilai PenRis pada sumbu X. Intinya ada di dalam area naungan merah dan dicatat sebagai Kategori A. Kategori ini membutuhkan perhatian mendesak untuk memprioritaskan intervensi untuk mengurangi risiko.

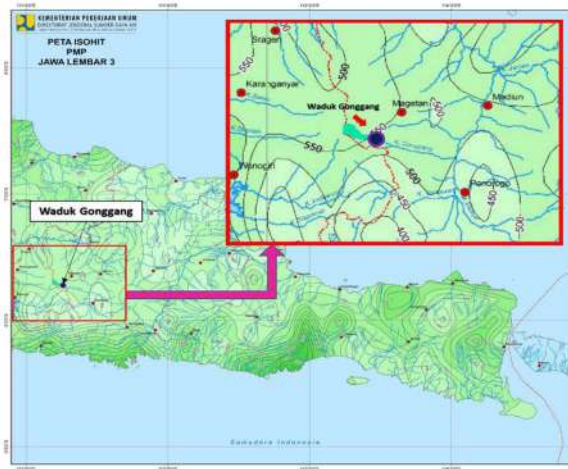
Gambar 1. Peta Isohyet PMP Jawa Lembar 3

Berdasarkan Peta Isohyet PMP Jawa Lembar 3, Hujan rancangan di wilayah Bendungan Gonggang adalah 550 mm per tahun.

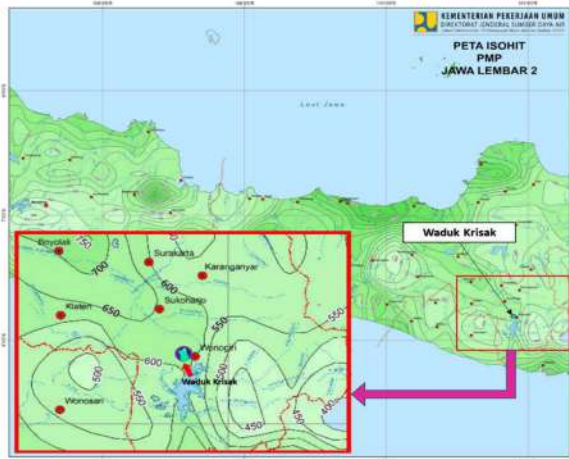
Gambar 1. Peta Isohyet PMP Jawa Lembar 2

Sumber : Dirjen SDA Kementerian Pekerjaan Umum

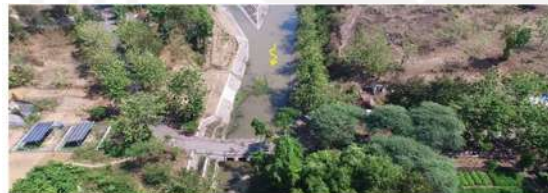
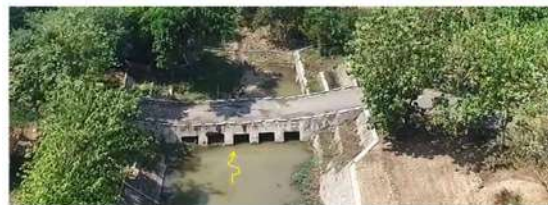
Kondisi Jembatan Benam di Sebalah Hilir Outlet dan Spillway

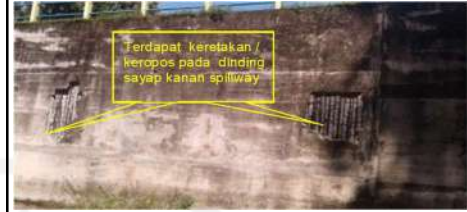
Debit	Inflow (m <sup>3</sup> /s)	Outflow (m <sup>3</sup> /s)	Elevasi Muka Air (m)	Elevasi Puncak Bendungan (m)	Tinggi Jagaan (m)
Q100th	101	8.3	106.8	110.00	3.10
Q1000th	125.2	11.2	106.9	110.00	3.08
1/2PMF	357	52.08	107.70	110.00	2.30
PMF	714	118.1	108.6	110.00	1.40

Analisis perhitungan saat ini masih dalam batas kondisi aman yaitu tinggi jagaan pada 1/2PMF sebesar 2.3 m masih lebih besar dari tinggi jagaan muka air banjir yang diisyaratkan sebesar 0.75 m. Terdapat keropos pada dinding sayap kanan kolam olak spillway. Setelah remedial work diharapkan keropos tersebut sudah dapat teratasi.
