# BAB I

## PENDAHULUAN

### 1. 1. Latar Belakang

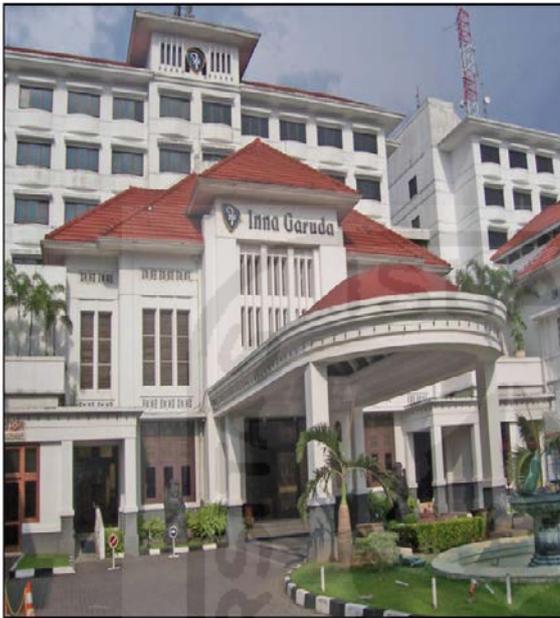
Gambar 1.2 Gedung Inna Garuda yang dibangun pada Tahun 1983 (<http://shw.sspidey.fotopages.com>)

Hotel Inna Garuda direnovasi dengan penambahan jumlah lantai menjadi 7 lantai yang menelan dana 9 Milyar di area utara dan 7 lantai di area selatan berturut-turut pada tahun 1983 dan tahun 1989. Pada Gambar 1.2 dapat dilihat bangunan Hotel Inna Garuda yang pertama kali dibangun dengan jumlah 7 lantai

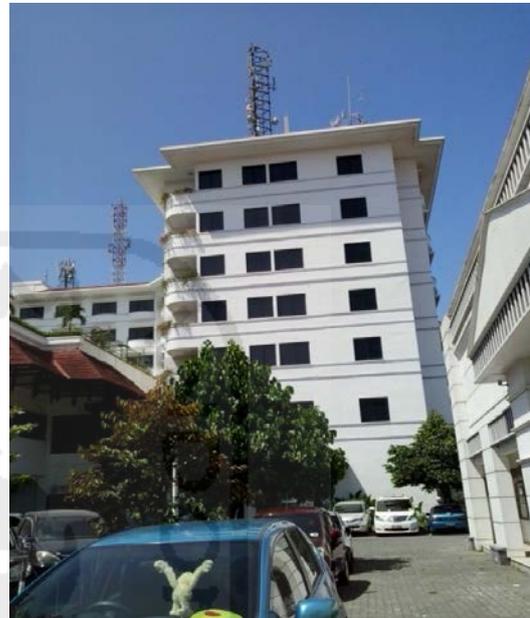
Gambar 1.3 Gedung Inna Garuda yang dibangun pada Tahun 1989 (Sumber : Koleksi Pribadi)

pada tahun 1983, sedangkan pada Gambar 1.3 tampak Hotel Inna Garuda yang dibangun pada tahun 1989.

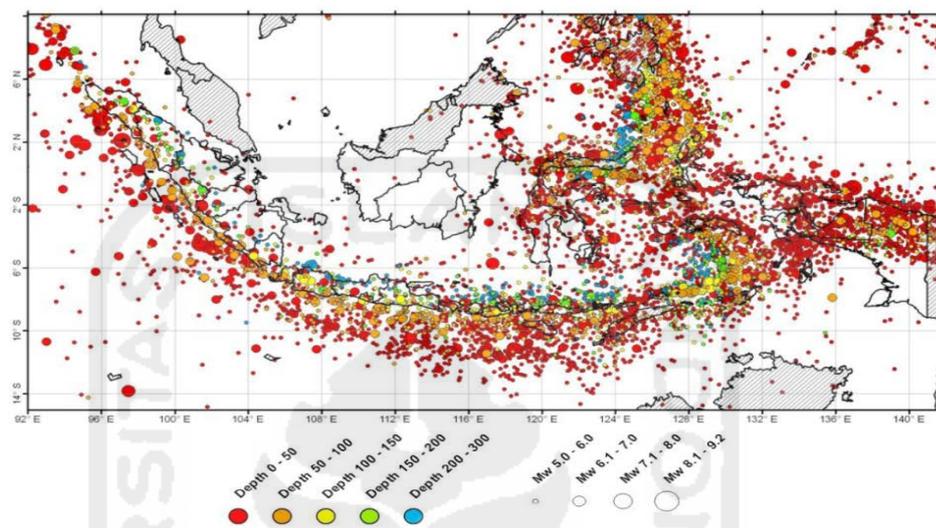
Gambar 1.4 Data episenter di Indonesia dan sekitarnya untuk magnituda  $M \geq 5$  yang dikumpulkan dari tahun 1990 - 2009  
(Sumber : Peta *Hazard* Indonesia 2010)

Gempa bumi merupakan suatu fenomena alam yang tidak dapat dihindari yaitu getaran pergerakan permukaan bumi yang disebabkan oleh pergerakan lempeng atau kerak bumi. Gambar 1.4 memperlihatkan bahwa Indonesia banyak terjadi gempa bumi misalnya, gempa di Aceh tahun 2004, Yogyakarta tahun 2006, Papua, Pangandaran, Padang dan sebagainya. Hal ini dikarenakan Indonesia merupakan salah satu negara yang terletak pada jalur cincin api (*ring of fire zone*) yaitu Eurasia, Indo-Australia, Filipina dan Pasifik. Mengingat Hotel Inna Garuda yang dibangun setinggi 7 lantai merupakan bangunan cukup tinggi dan termasuk bangunan dengan usia bangunan lebih dari 20 tahun, maka bangunan Hotel Inna Garuda merupakan bangunan yang sangat rentan terhadap kerusakan.
