## **TUGAS AKHIR**

# **PEMULIHAN TATA KELOLA AIR TERHADAP TINGGI MUKA AIR TANAH LAHAN GAMBUT DALAM UPAYA PENGENDALIAN KEBAKARAN DI KABUPATEN INDRAGIRI HILIR, RIAU**

**PROGRAM STUDI TEKNIK LINGKUNGAN  
FAKULTAS TEKNIK SIPIL DAN PERENCANAAN  
UNIVERSITAS ISLAM INDONESIA**

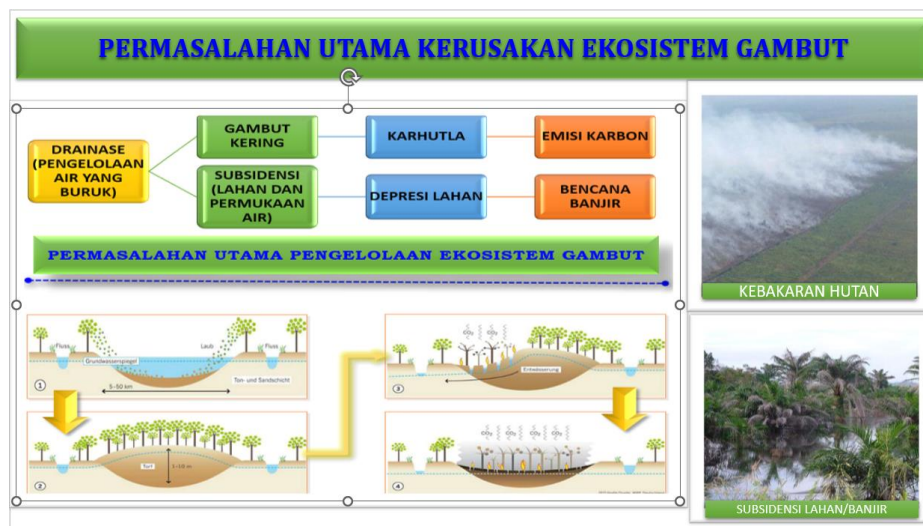
Kebakaran yang terjadi di Indonesia disebabkan oleh banyaknya kanal buatan yang menyebabkan gambut menjadi kering dan mudah terbakar, sebagai berikut:

Gambar 2. 2 Alur Kerusakan Ekosistem Gambut (Sumber: KLHK)

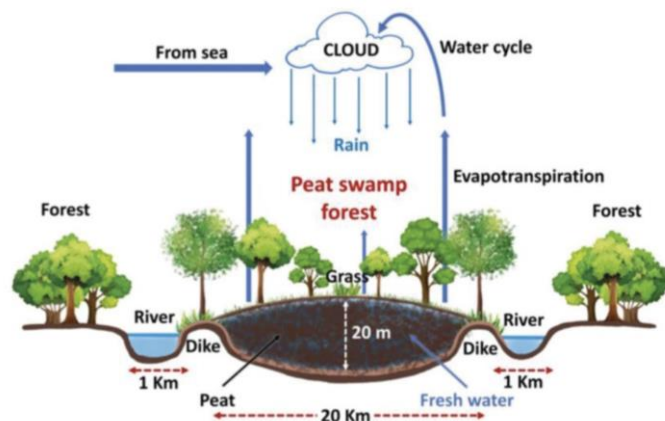
Menurut M. Osaki dalam buku *Triharmony/Trilemma of Nutrients Assets in Tropical Peatland*, yang diterbitkan tahun 2023, siklus air gambut pada ekosistem gambut yang sehat sebenarnya merupakan siklus tertutup. Sumber air gambut satu-satunya adalah air hujan dan seharusnya pengurangan air gambut hanya dari proses evapotranspirasi, sehingga kesetimbangan air gambut pada ekosistem gambut tetap terjaga. Siklus air gambut disajikan dalam gambar 2.3 berikut.

Gambar 2. 4 Siklus Hidrologi Gambut (Sumber: Osaki, M, 2023).

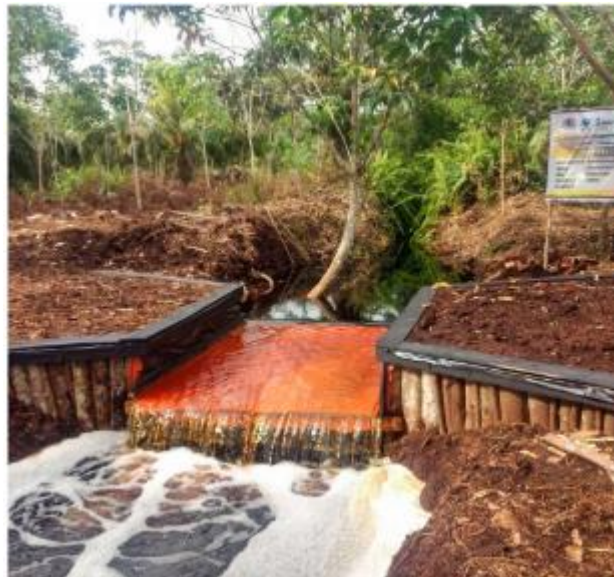
Gambar 2. 5 Sekat Kanal Gambut (Sumber: KLHK, 2023)

Kanal adalah saluran yang menerima beban limpasan dan sekat kanal adalah salah satu bentuk bangunan air berupa sekat yang dibuat di dalam sebuah kanal yang telah ada di lahan gambut untuk mencegah penurunan permukaan air di lahan gambut sehingga lahan gambut di sekitarnya tetap basah dan sulit terbakar. Prinsip kerja sekat kanal adalah menahan dan menampung air selama mungkin di wilayah Kesatuan Hidrologis Gambut (KHG). Teknik pembasahan gambut dengan sekat kanal dapat dilaksanakan di kawasan dengan fungsi budidaya maupun fungsi lindung, dengan perbedaannya terletak pada perangkat pengatur muka air berupa peluap atau pelimpah air (*Spillway*) di ekosistem gambut dengan fungsi budidaya, atau dengan penutupan kanal tanpa limpasan (*Soil backfilling*) di ekosistem gambut dengan fungsi lindung. Dengan begitu sistem kanal ini akan membuang kelebihan air ketika musim hujan dan menahan air saat musim kemarau. Dengan demikian, air tanah akan terjaga dan gambut tetap dalam keadaan basah dan tidak mudah terjadi kebakaran (Alfarisyi dan Sutikno, 2020).
