# Perancangan Hunian Sementara dengan Manajemen Bencana di Samarinda

**Hunian Sementara :** Upaya Tempat tinggal sementara yang menjembatani tahap tanggap darurat dan tahap rehabilitasi/rekonstruksi, dengan demikian dikategorikan sebagai tahap transisi.

**Manajemen Bencana :** Rangkaian upaya yang meliputi penetapan kebijakan pembangunan yang berisiko timbulnya bencana, kegiatan pencegahan, tanggap darurat dan rehabilitasi (UU No 24 Tahun 2007)

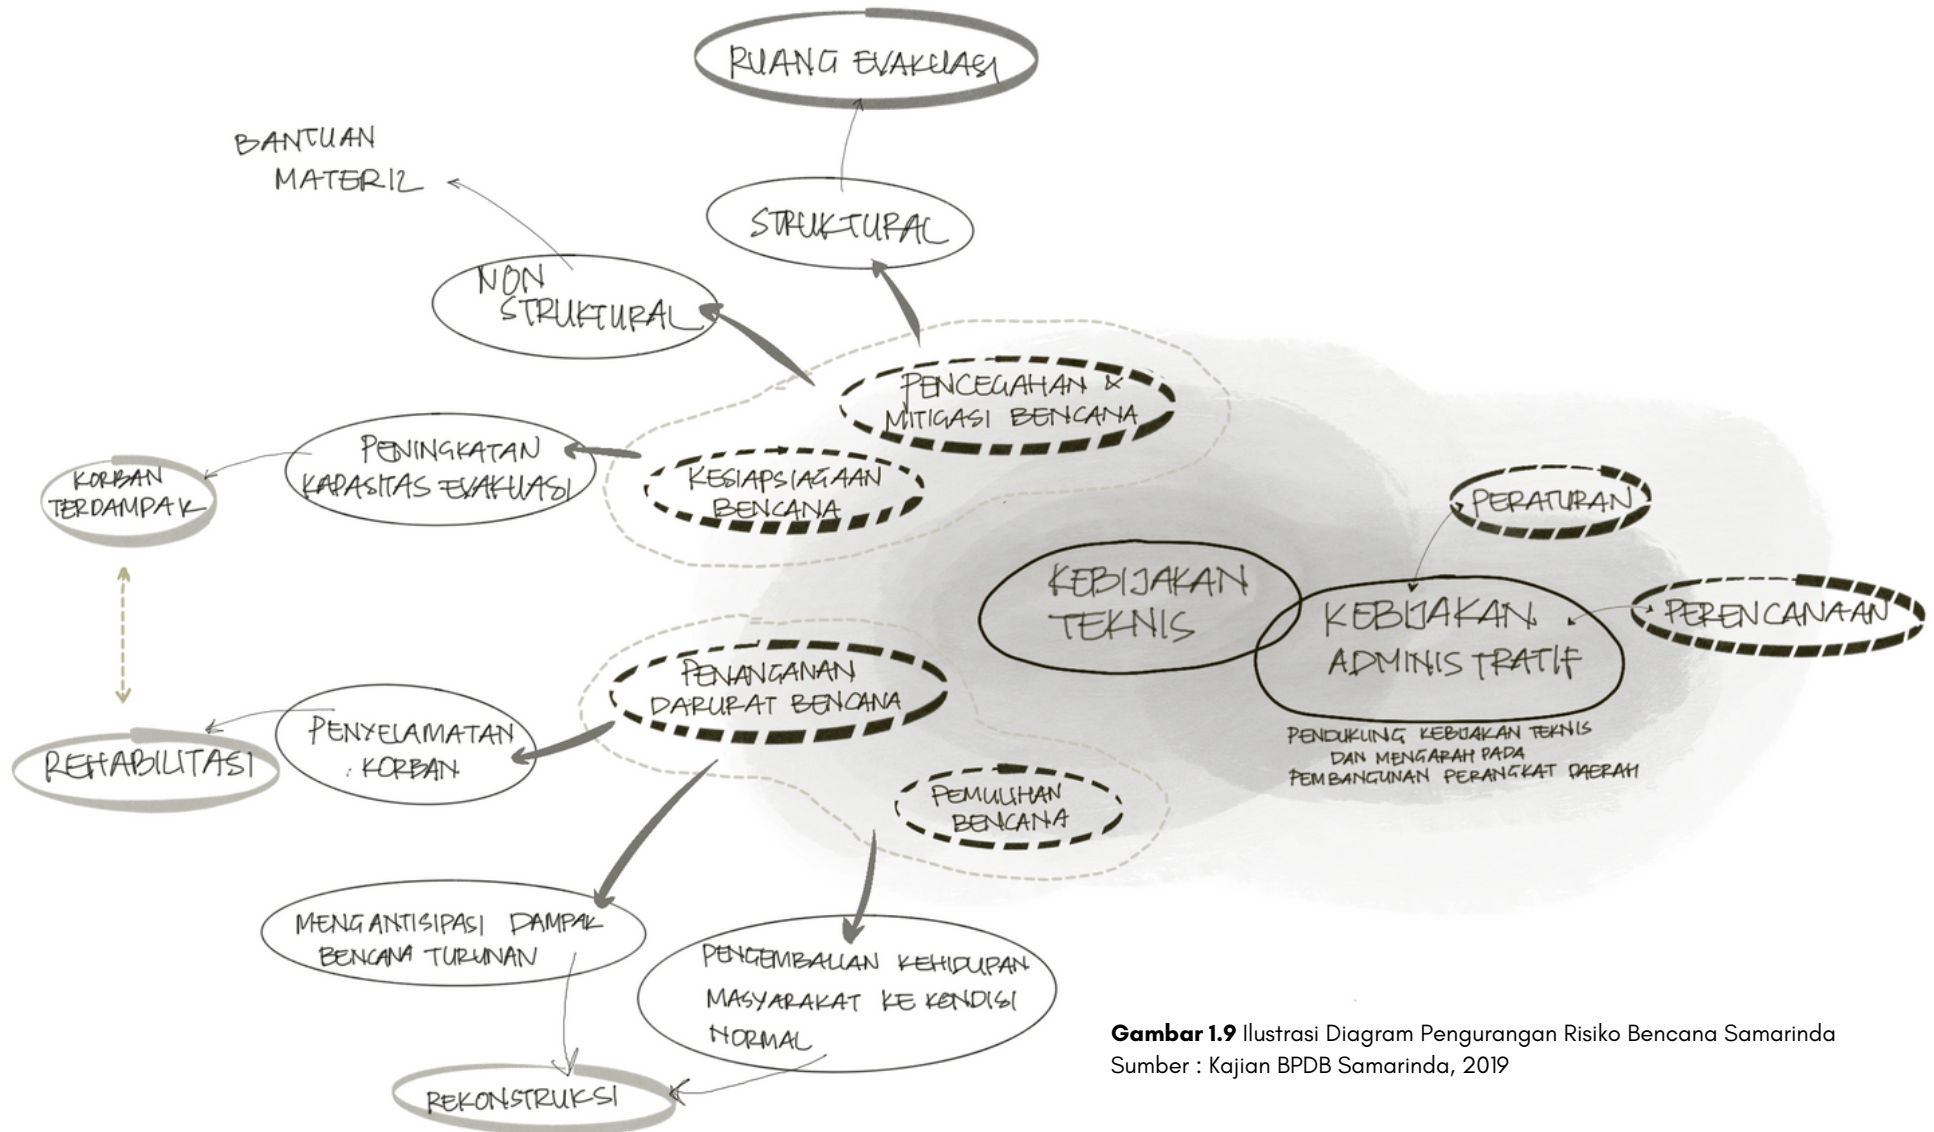
**Gambar 1.9** Ilustrasi Diagram Pengurangan Risiko Bencana Samarinda  
Sumber : Kajian BPDB Samarinda, 2019

Sesuai dengan kajian kebencanaan yang telah dilakukan Tim BPBD Kota Samarinda. Terdapat dua kebijakan yang direncanakan untuk dapat mengurangi resiko akibat bencana, kebijakan ini telah disesuaikan dengan kondisi tipologi daerah Samarinda dan hingga kebutuhan pendukung pemulihan bencana.

Kebijakan Administratif, merupakan kebijakan yang berupa perencanaan terkait penanganan, pencegahan, standar bahaya bencana, standar pemenuhan kebutuhan sehari-hari hingga standar kebutuhan obat-obatan medis. Dan kebijakan Teknis merupakan manajemen bencana yang memiliki beberapa tahap mulai dari upaya pencegahan dan mitigasi, upaya kesiapsiagaan, upaya penanganan tanggap darurat dan upaya pemulihan.

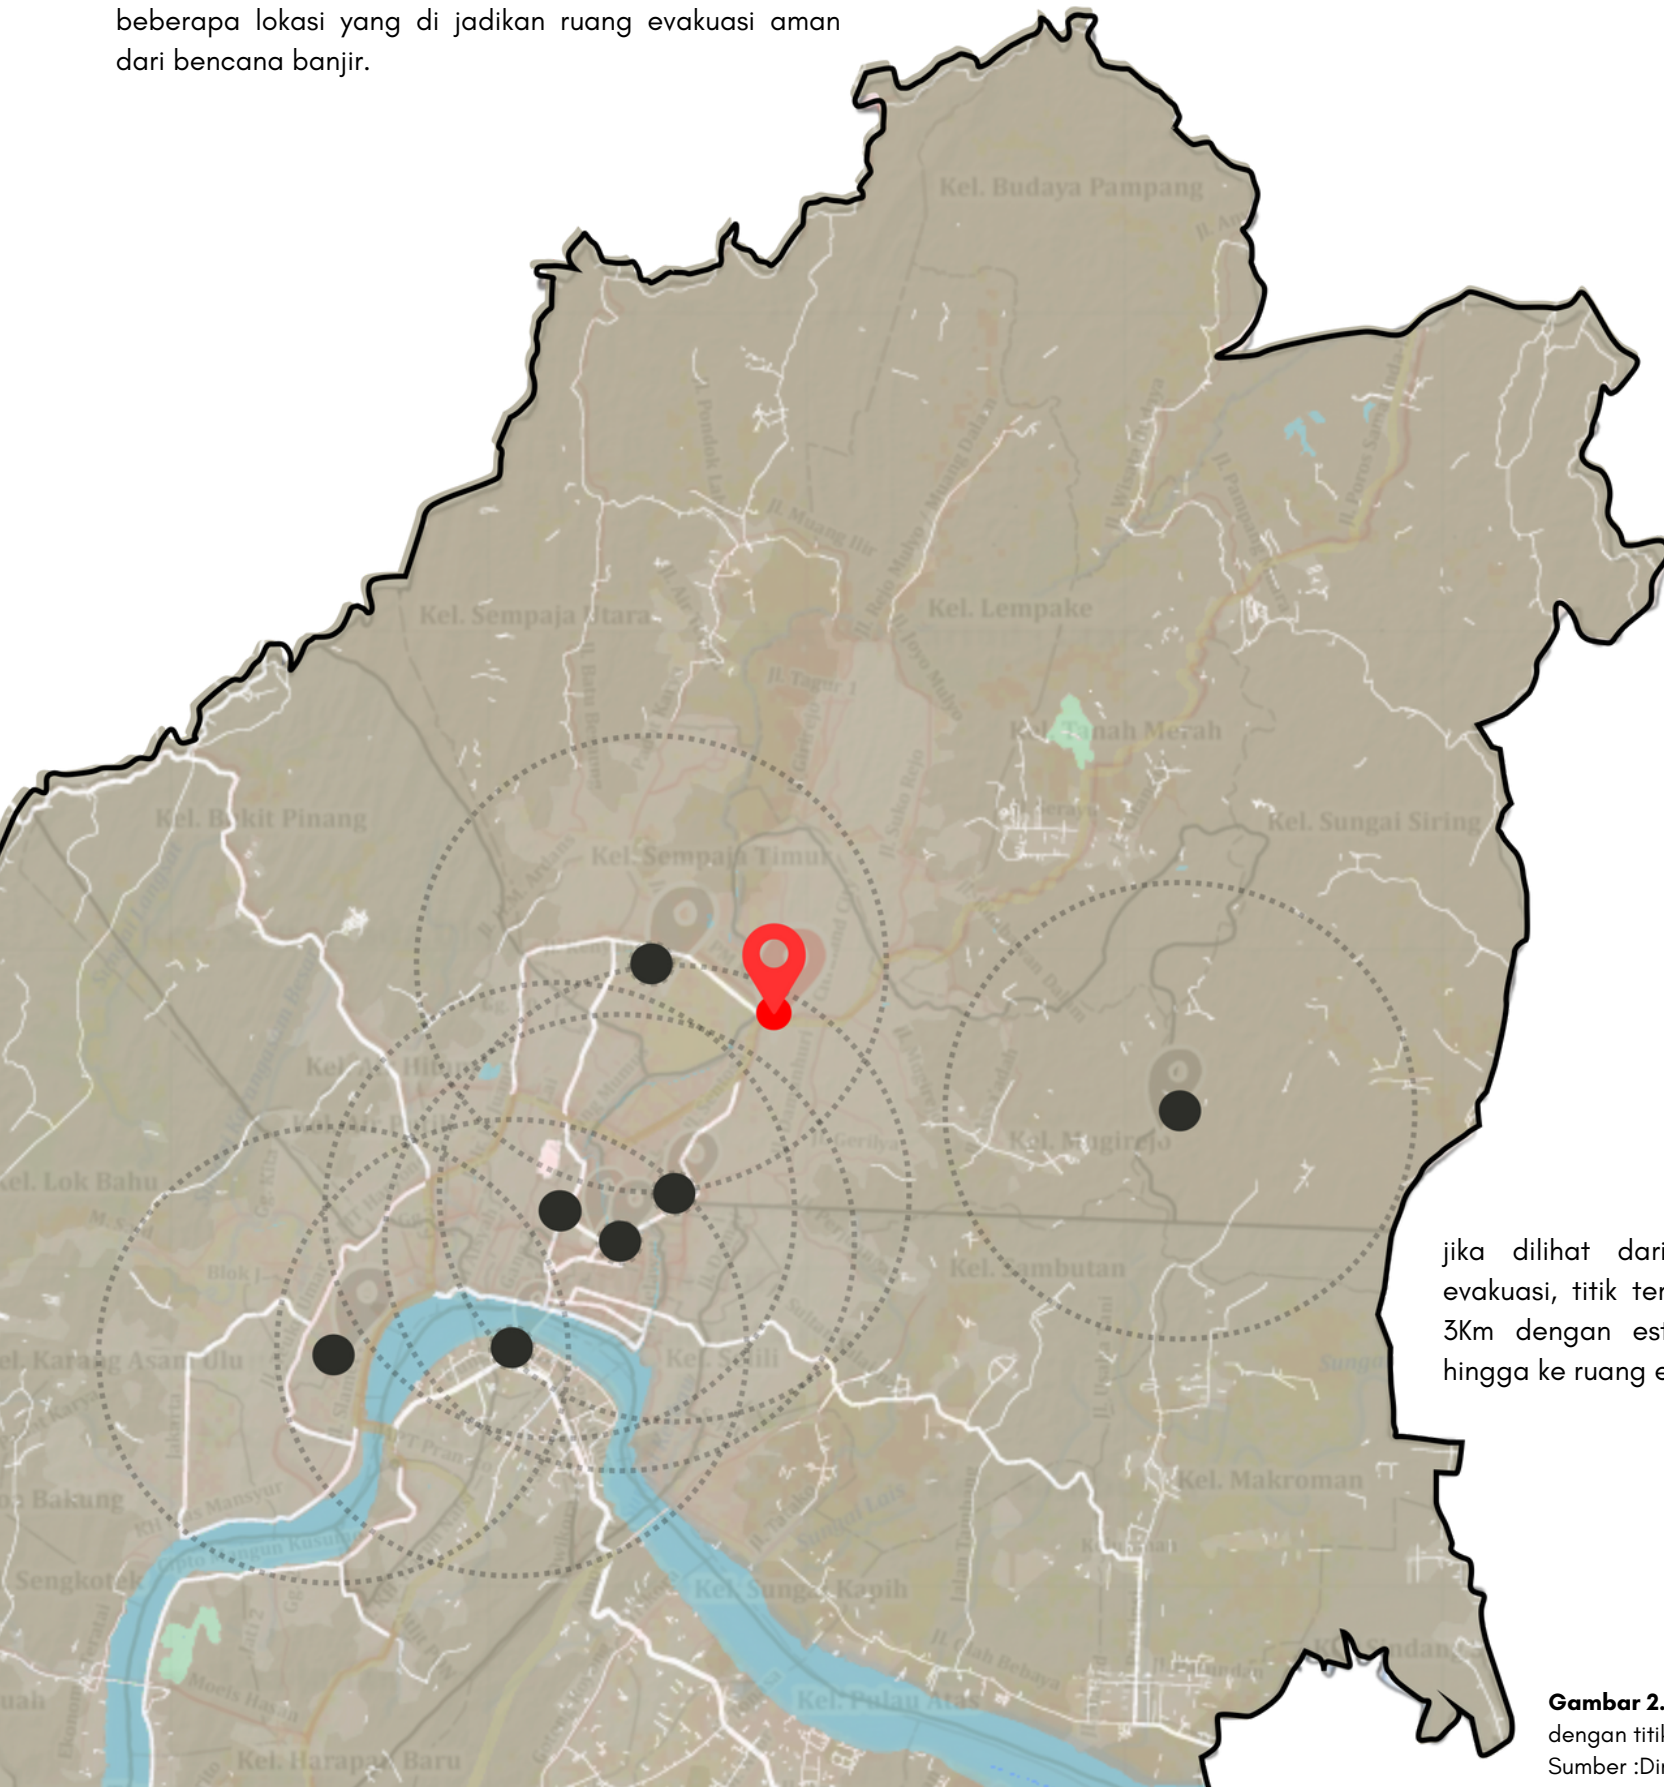
**Gambar 2.4** Peta jangkauan tempat evakuasi dengan titik banjir  
Sumber :Dimodifikasi penulis, 2023

Jika dilihat dari peletakkan titik titik ruang evakuasi, titik tersebut memiliki radius 2,5 Km - 3Km dengan estimasi waktu dari titik terjauh hingga ke ruang evakuasi 7-8 menit.
