BAGIAN VI

EVALUASI RANCANGAN

6.3. Evaluasi Rancangan

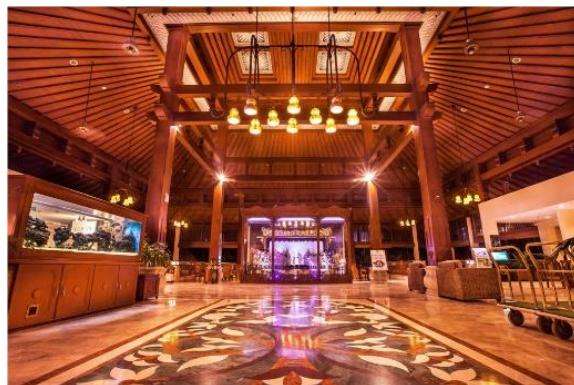
Gambar 6.1 Bagian Hotel Lor-In yang menerapkan konsep Rumah Joglo

Hotel Lor-in Solo merupakan salah satu Hotel yang berada di Solo yang menerapkan konsep budaya Jawa pada keseluruhan bangunannya. Bangunan ini juga menerapkan tipe hotel bungalow di beberapa blok kamar Hotel. Hotel Lor-in menerapkan konsep city hotel yang dikemas layaknya resort sehingga terdapat beberapa masa bangunan yang terpisah. Pada Lobby Hotel, Lor-in Hotel menerapkan konsep rumah Joglo.

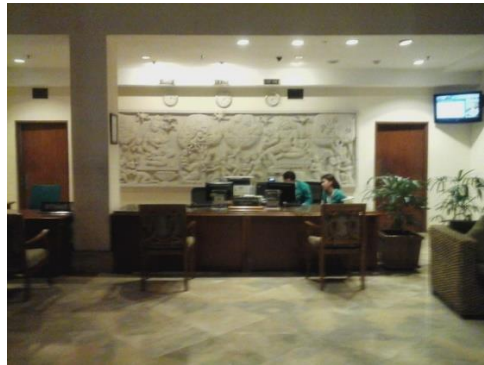
Gambar 6.2 Bagian Hotel Lor-In yang menerapkan ukiran Jawa pada dinding

Dibeberapa titik Hotel Lor-In terdapat dinding yang diukir seperti cerita budaya Jawa yang berada di Candi.

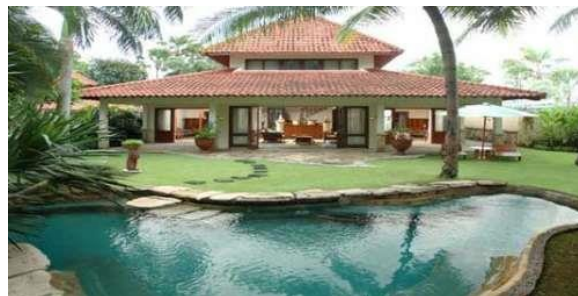
Gambar 6.3 Atap Tajug sebagai salah satu atap khas Jawa yang diterapkan di Hotel Lor-In Solo

Selain menerapkan system rumah Joglo, beberapa masa bangunan di Hotel Lor-in Solo ini menerapkan atap tajug sebagai atap pada bagian kamar eksklusif bungalow.

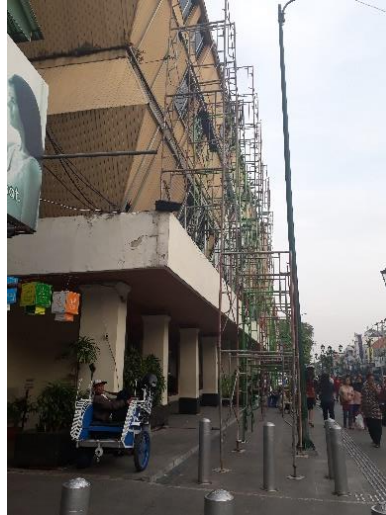
Gambar 6.5 Renovasi bagian depan Hotel Mutiara

Sementara itu sudah diketahui sebelumnya bahwa Kawasan Malioboro merupakan salah satu Kawasan cagar budaya sehingga perlu adanya pembangunan selanjutnya yang menerapkan konsep budaya pada bangunannya. Seperti contoh pada gambar 6.5. merupakan Hotel Mutiara yang sedang direnovasi dengan memperbaiki fasad bangunannya dengan lebih modern.

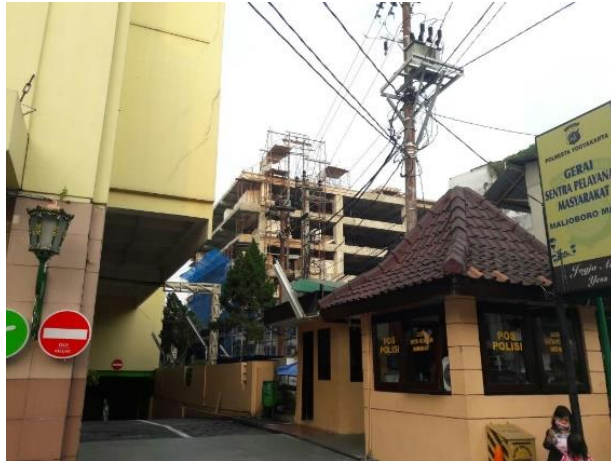
Gambar 6.6 Pembangunan Hotel baru di Kawasan Malioboro

Selain contoh diatas terdapat pula pembangunan Hotel baru di Kawasan Malioboro lebih tepatnya di Kampung Sosrokusuman yang menerapkan konsep Hotel modern. Pembangunan Hotel tersebut berada di selatan Mall Malioboro.

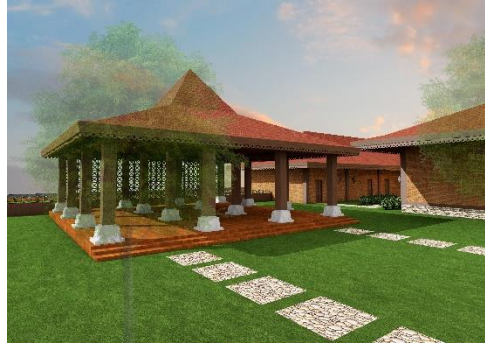
Pada rancangan yang sudah dijelaskan bahwa perancangan Hotel ini menggunakan konsep rumah tradisional Jawa yakni Joglo sebagai konsep perencanaannya. Dalam penerapannya atap Joglo sudah diterapkan pada beberapa masa bangunan. Tetapi terjadi kesalahan penerapan atap pada masa bangunan bungalow, pendopo, dan restoran yang seharusnya menggunakan atap joglo tetapi pada desain sebelumnya menggunakan atap tajug yang seharusnya digunakan untuk atap tempat beribadah. Gambar dibawah (Gambar 6.10.) memperlihatkan kesalahan desain atap pada pendopo yang seharusnya menggunakan atap Joglo.

Gambar 6.11 Desain Pendopo Hotel

Atap joglo seharusnya berbentuk limasan seperti pada Gambar 6.12. dibawah ini.

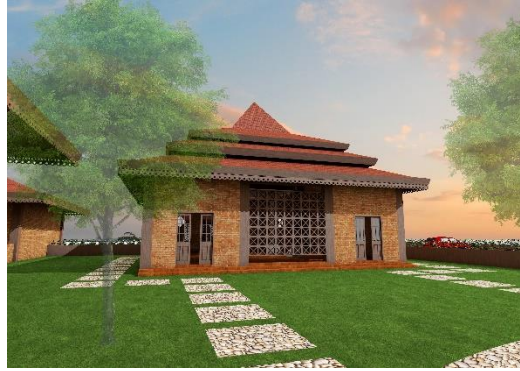
Penerapan desain atap masa bangunan lain seperti pada atap Musholla sudah benar dengan menggunakan atap tajug sebagai atap yang melambangkan tempat ibadah. Seperti yang terlihat seperti gambar dibawah ini (Gambar 6.13.).

Gambar 6.13 Desain Musholla Hotel
