BAB 5

EVALUASI PERANCANGAN

Kesimpulan Review Evaluatif Pembimbing dan Penguji

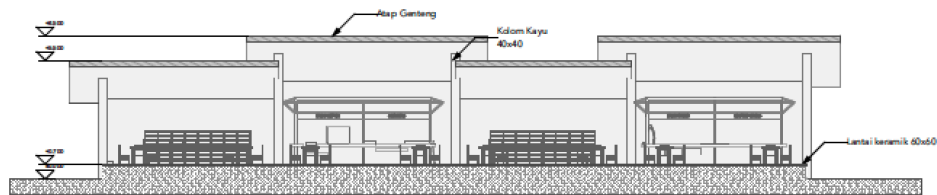
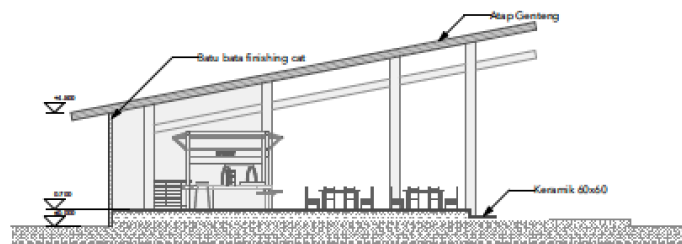
Gambar 5. 1 Gambar 5. 2 Gambar potongan *Foodcourt*

1. Desain dan peletakan *Foodcourt* diubah menghadap di sisi utara panggung dan dibuat lebih tinggi dari jalan setapak sehingga pengunjung dapat menyaksikan dari *foodcourt* tersebut.

1. Desain dan peletakan *Foodcourt* belum sesuai karena dianggap membelakangi panggung pertunjukan sehingga tidak nyaman digunakan oleh pengunjung.
2. Desain *market* pada Pusat Budaya seharusnya diletakkan di lantai 1 agar pengunjung tidak perlu naik ke atas, sebaiknya *market* mendekati pengunjung bukan pengunjung yang mendatangi *market* sehingga dirubah peletakannya.
3. *Open space* yang digunakan untuk pertunjukan dan menonton terlalu gersang, sehingga diperlukan desain yang sesuai agar penonton dan yang tampil di panggung pertunjukan dapat nyaman, dapat ditambahkan pepohonan atau pelindung panas dan hujan.
4. Garis miring tidak sesuai dengan karakter Puro Pakualaman.
5. Eksplorasi *landscape* yang nyaman bagi pengunjung, seperti ditambahkan pohon.
6. Tempat makan lesehan yang khusus dibuat untuk pengunjung, tidak di tangga yang berundak.

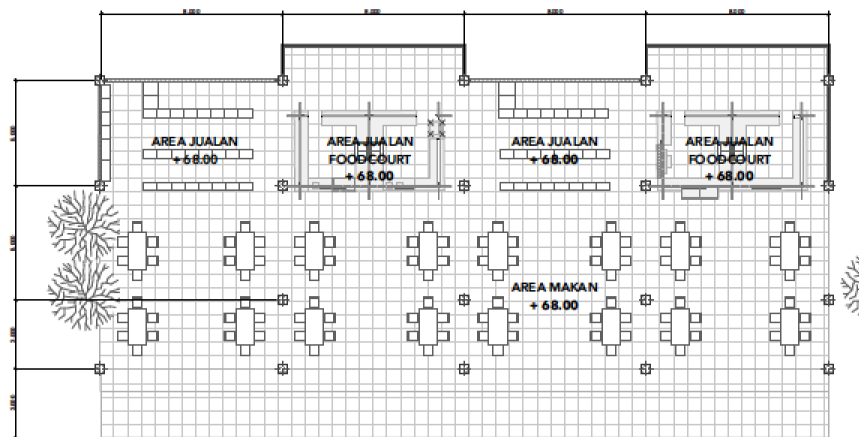
Gambar 5. 3 Gambar Denah market

2. Desain *market* yang baru diletakan menjadi satu lantai dengan *Foodcourt* sehingga pengunjung tidak perlu naik ke lantai 2, pengunjung juga dapat berbelanja sekaligus membeli jajan karena *market* melewati *foodcourt*.

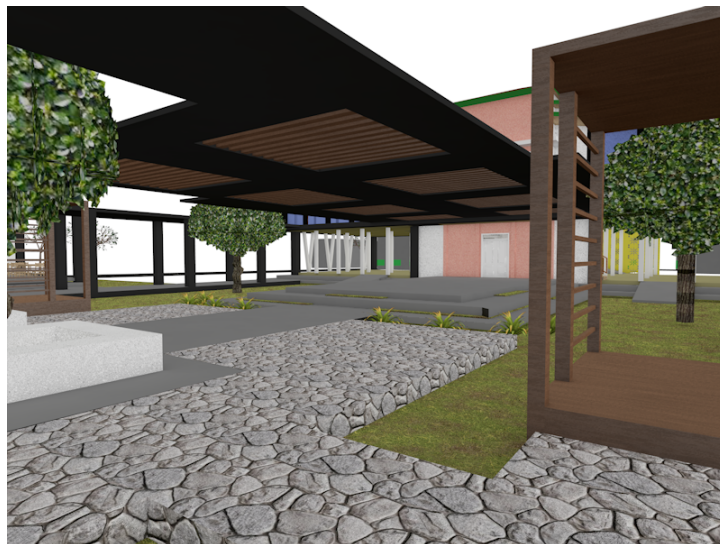
Gambar 5. 4 Gambar Eksterior Pusat Budaya

3. *Open space* di tambahkan atap dan juga pohon yang menutupi sehingga tidak panas saat siang hari.

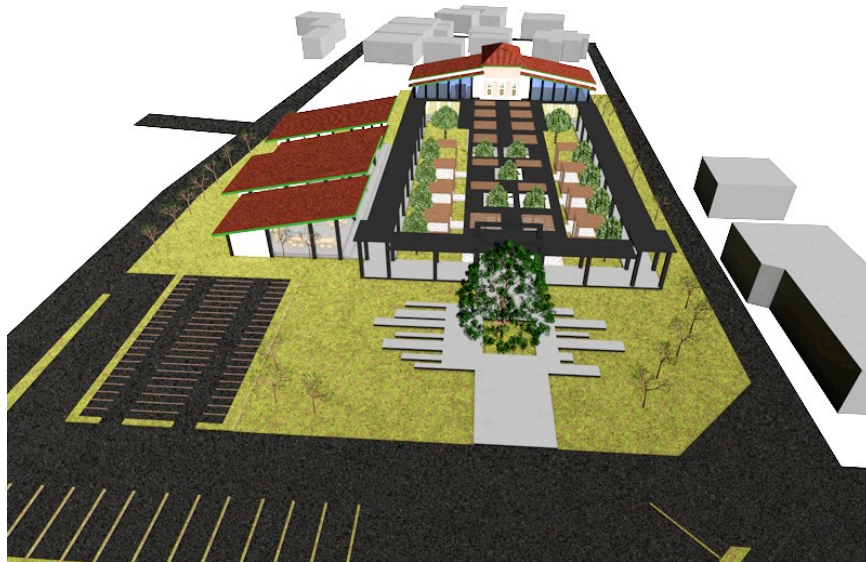
Gambar 5. 5 Gambar Perspektif Site

4. Garis miring pada fasad pusat budaya dihilangkan dan diganti dengan tiang yang vertikal karena Puro Pakualaman identik dengan garis vertikal dan horizontal.
5. *Landscape* diolah dan di tambahkan pohon yang mendekati ruang ruang aktifitas seperti ruang komunal dan ruang makan bersama.

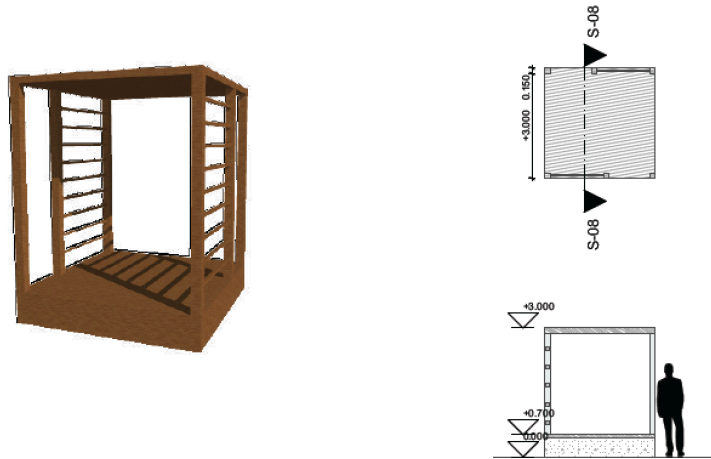
Gambar 5. 6 Gambar Detail Tempat Makan Lesehan

6. Tempat makan lesehan dibuat khusus dengan desain gajebo yang penuh dengan garis vertikal dan horizontal.
