## BAB VII BAGIAN EVALUASI RANCANGAN

### 7.1 KESIMPULAN EVALUASI

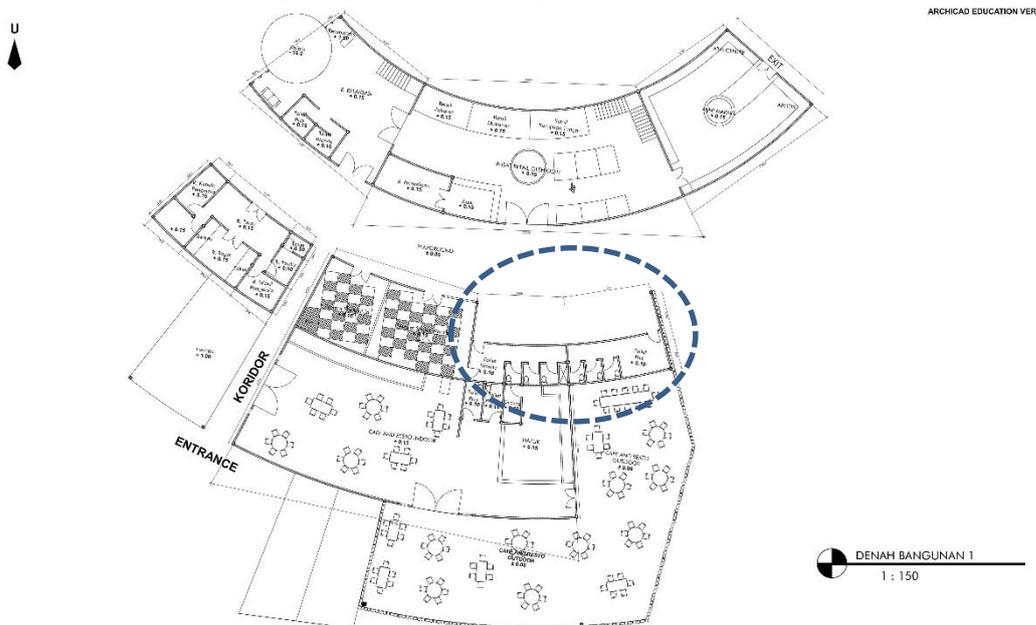
Gambar 101. Denah Layout Kamar Mandi

Kapasitas toilet yang ada telah disesuaikan dengan standar kebutuhan servis yaitu sekitar 20 % dari bangunan. Pada area depan toilet akan digunakan sebagai area tunggu pengunjung yang mengantri toilet.

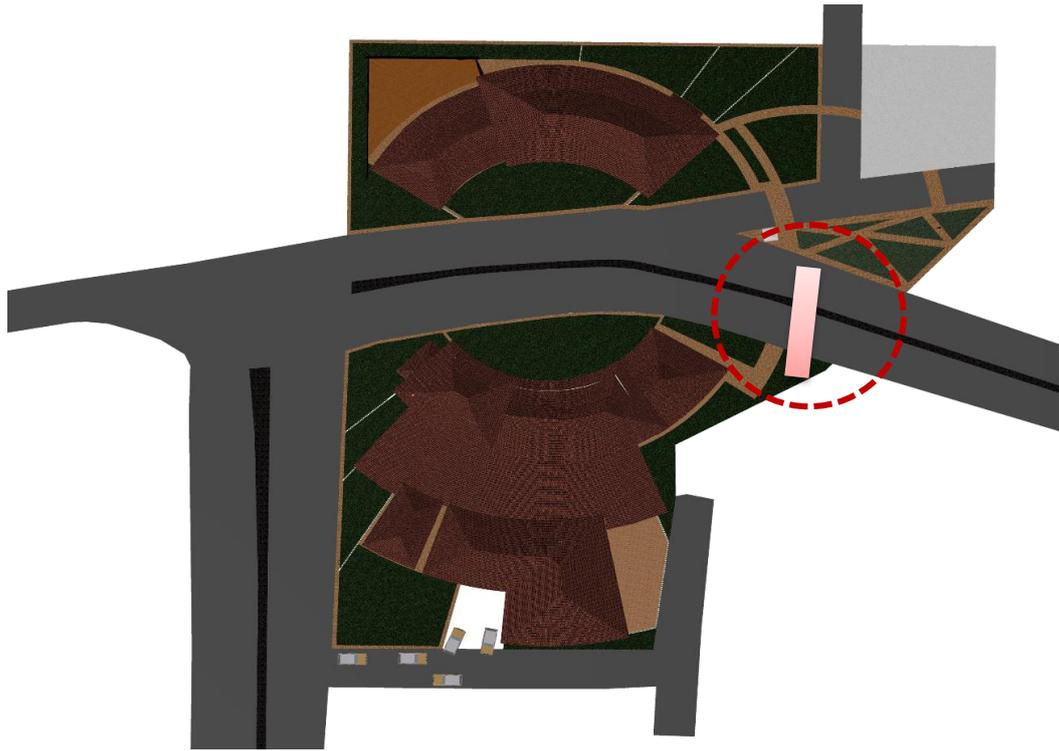
Gambar 102. Lokasi Jembatan Penyebrangan

Area commercial space dan cultural space yang dipisahkan oleh jalan akan diintegrasikan lewat jembatan penyebrangan dengan pola lansekap yang menyatu dengan konsep imago mundi.

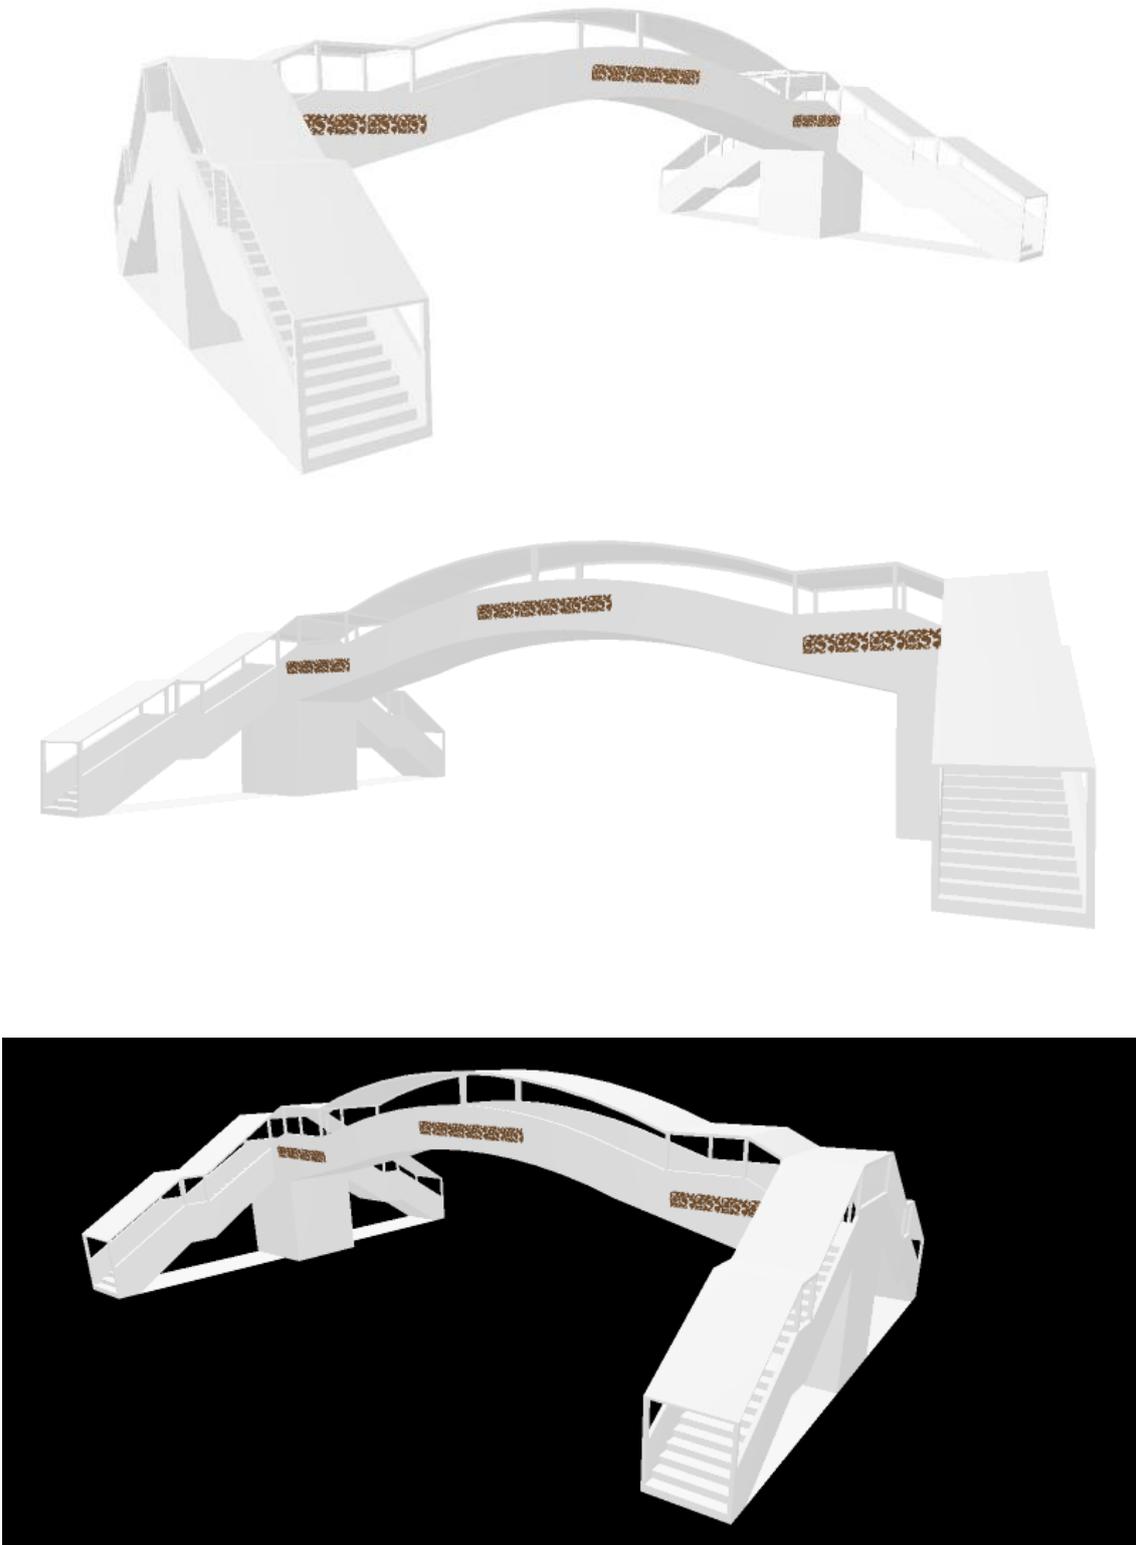
Gambar 104. Gambar Perspektif JembatanPenyebrangan

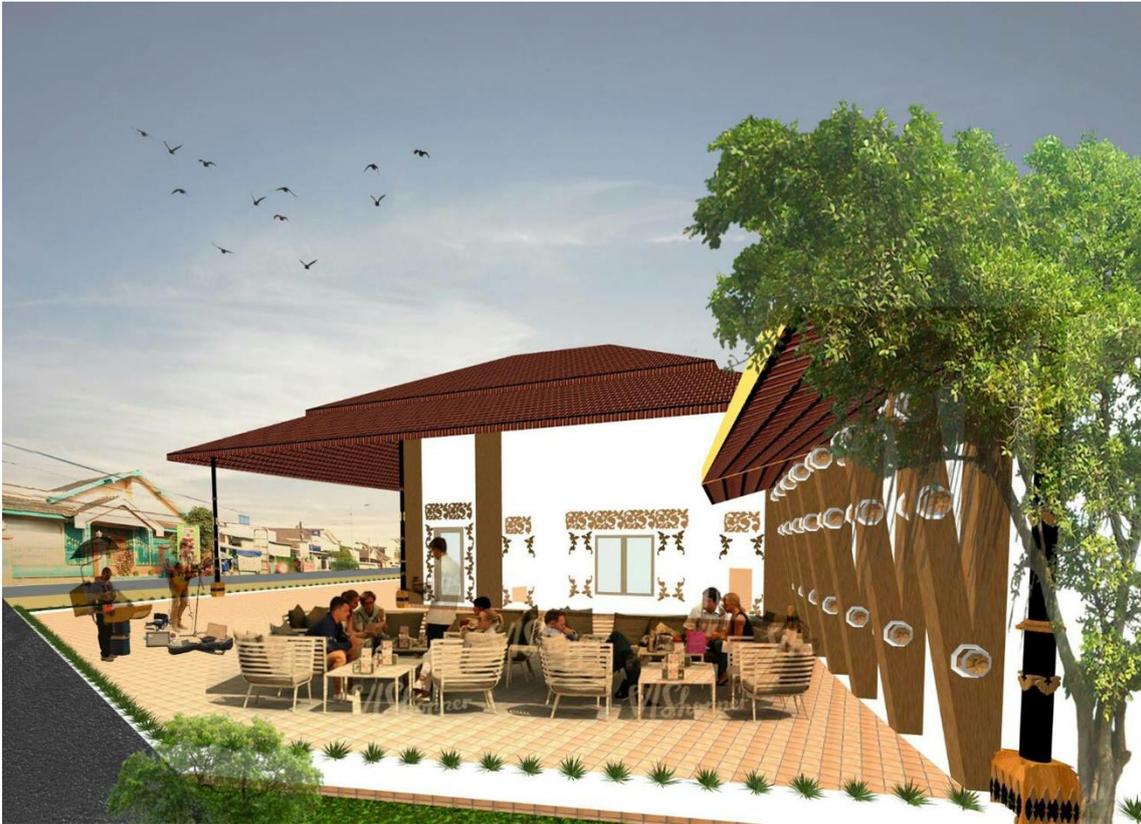
Gambar 105. Outdoor Cafe

Atap pada bangunan dengan fungsi kafe dibuat dengan tidak lebih tinggi dari bangunan depannya, agar tidak menghilangkan konsep imago mundi. Namun, masih tetap lebih tinggi dari atap bangunan di tengah.
