BAB V

EVALUASI HASIL RANCANGAN

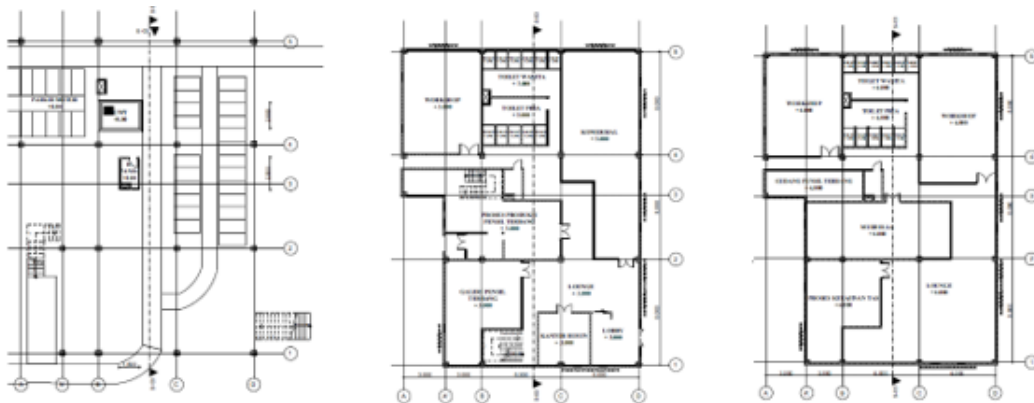
Gambar 4.4 Denah LG – 1st Floor Komersial
Sumber : Penulis

3. Bangunan komersial dijelaskan bahwa untuk komersial di lantai satu merupakan koperasi warga rusun dan yang mengelola warga sendiri. Siapa yang berjualan dan bagaimana.

Pada massa bangunan komersial ini terdapat tempat workshop yang dibagi menjadi 3 kelas, yaitu 1 kelas di lantai GF dan 2 kelas di lantai 2. Workshop ini merupakan sebuah potensi wilayah yaitu dengan hasil produksi lilin hias yang disebut pensil terbang. Pada lantai GF terdapat ruang kios komersial yang hasil tersebut merupakan dari koperasi rusunami. Kios komersial tersebut akan dikelola oleh koperasi dengan menjual barang dagangan *pensil terbang* dan toko-toko kelontong. Selain itu, pada lantai GF terdapat ruang *workshop*, galeri dan tempat produksi *pensil terbang*. Sehingga pengunjung dapat memperoleh informasi, melihat hasil produksi secara langsung, dan mempraktekannya di ruang *workshop*. Untuk lantai 1 komersial, terdapat mushola dan 2 ruangan *workshop*.
