## BAGIAN 5 EVALUASI DESAIN

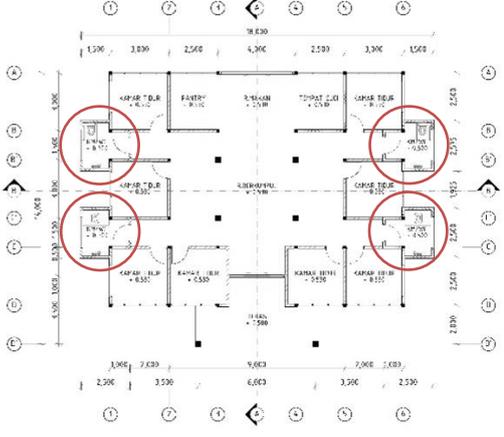
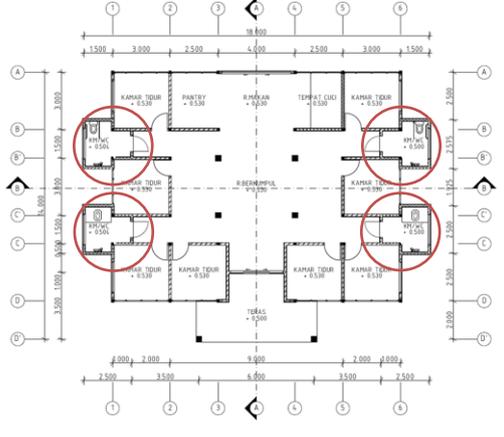
<p>Pintu kamar mandi memiliki arah buka ke dalam akan membuat lansia dengan kondisi difable kesulitan mengaksesnya.</p>	<p>Pintu kamar mandi di ubah menjadi terbuka keluar pada seluruh bangunan dengan pengguna utama lansia yaitu rumah lansia dan isolasi</p>
2

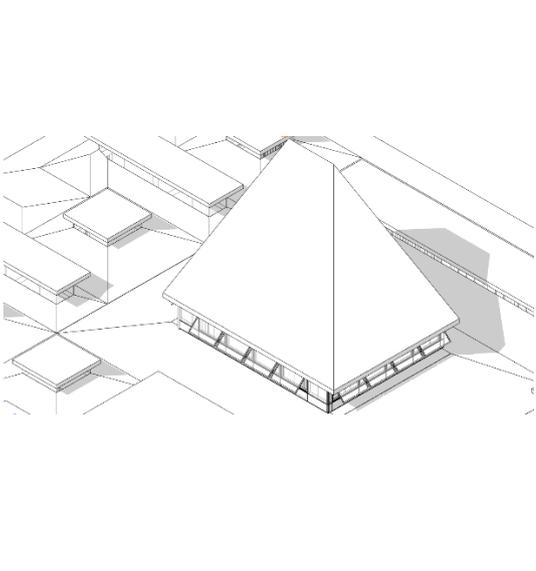
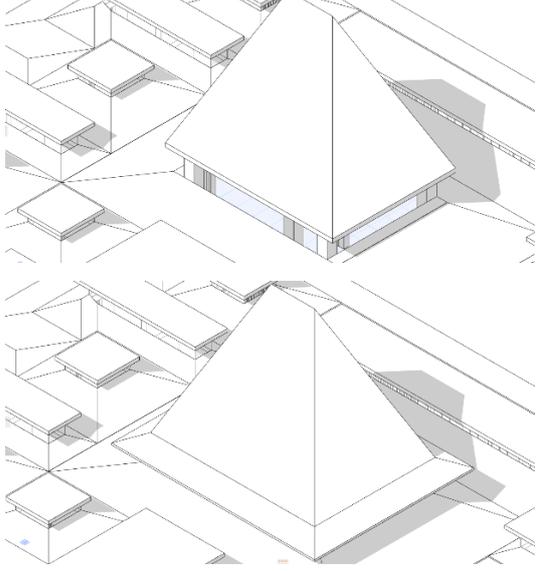
<p>Atap joglo pada rumah lansia akan tampus pada saat hujan. Jendela ventilasi pada atap sulit diakses untuk di buka tutup.</p>	<p>Jendela ventilasi dihilangkan dan di tambah tritisan agar tidak tampus.</p>
