LAMPIRAN III

Grafik *Trial* Percepatan Dan Penundaan Pada Pekerjaan 3 Ruas Jalan

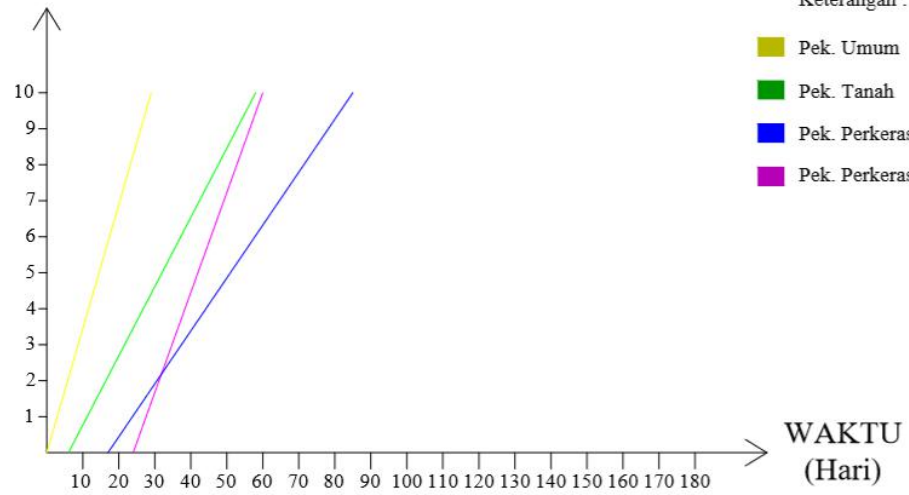
Lampiran 3.1 Grafik percepatan pekerjaan tanah pertama jalan keban agung – bukit menyan

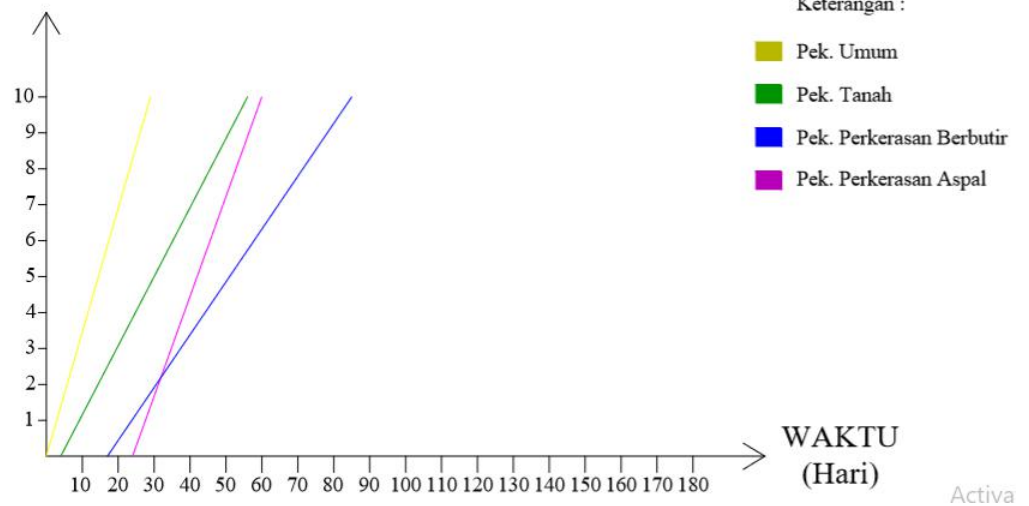
Lampiran 3.2 Grafik percepatan pekerjaan tanah kedua jalan keban agung – bukit menyan

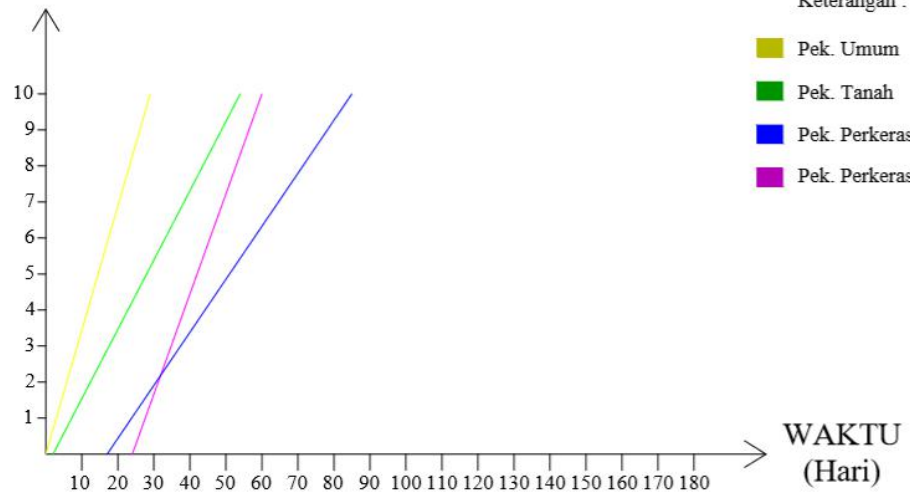
Lampiran 3.3 Grafik percepatan pekerjaan tanah ketiga jalan keban agung – bukit menyan

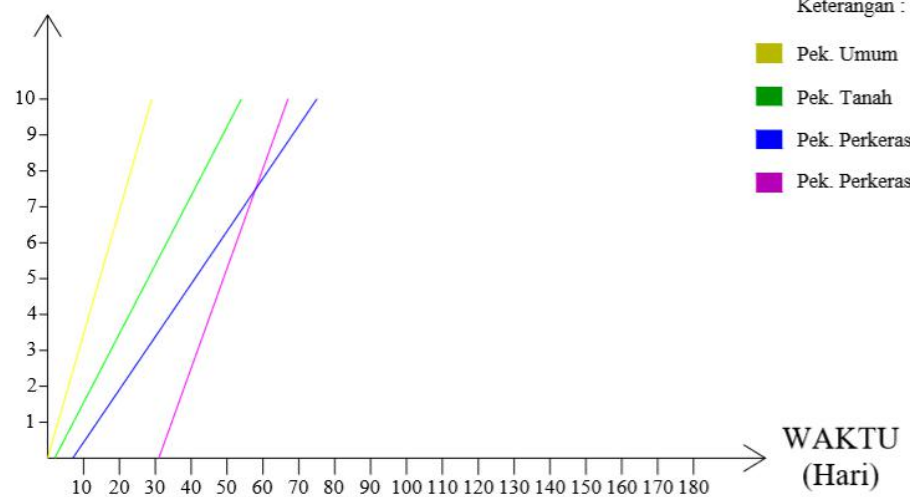
Lampiran 3.4 Grafik percepatan pekerjaan berbutir pertama jalan keban agung – bukit menyan

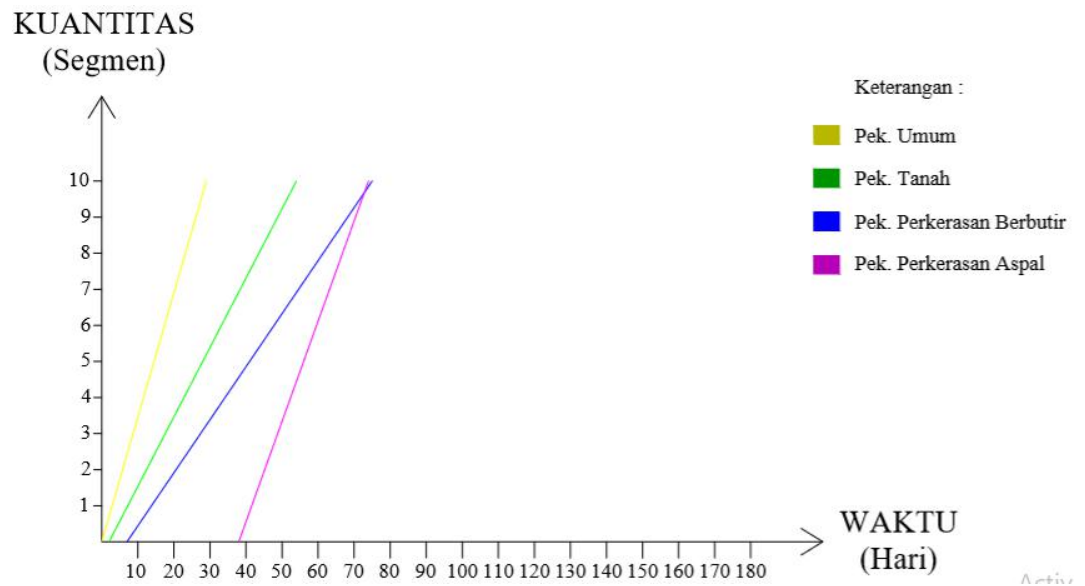
Lampiran 3.5 Grafik penundaan pekerjaan berbutir kedua jalan keban agung – bukit menyan

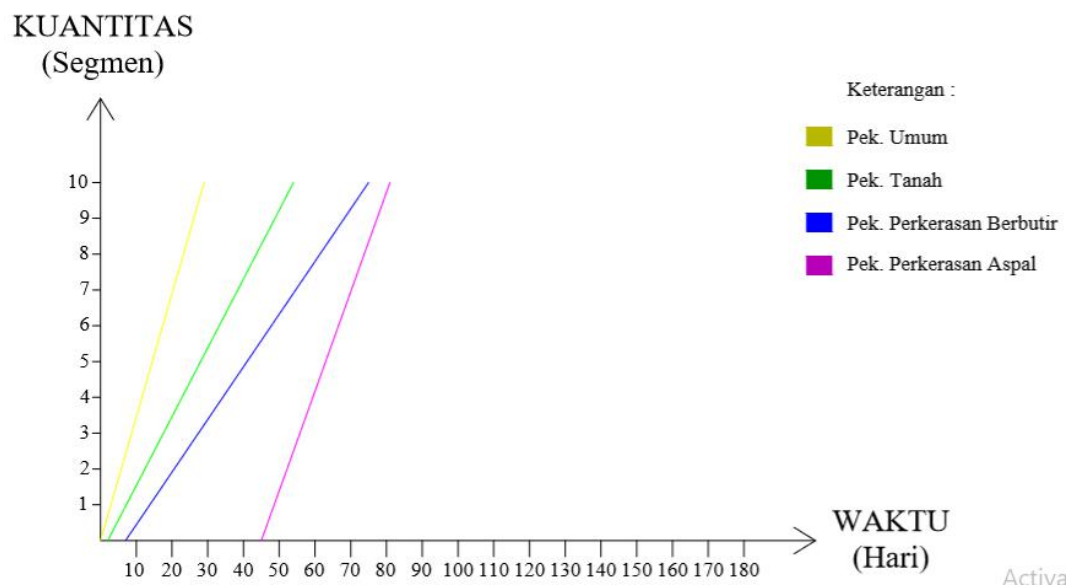
Lampiran 3.6 Grafik penundaan pekerjaan berbutir ketiga jalan keban agung – bukit menyan

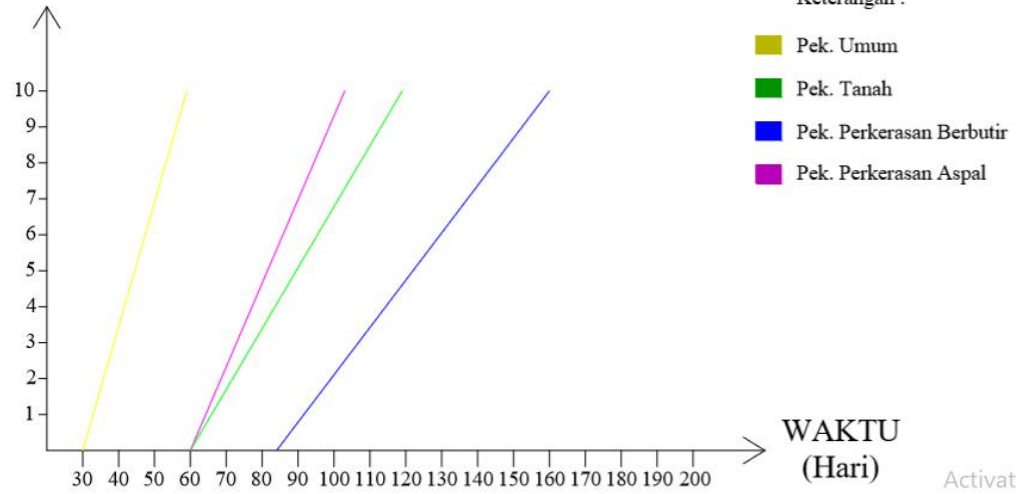
Lampiran 3.7 Grafik penundaan pekerjaan umum pertama jalan cinto mandi – limbur lama

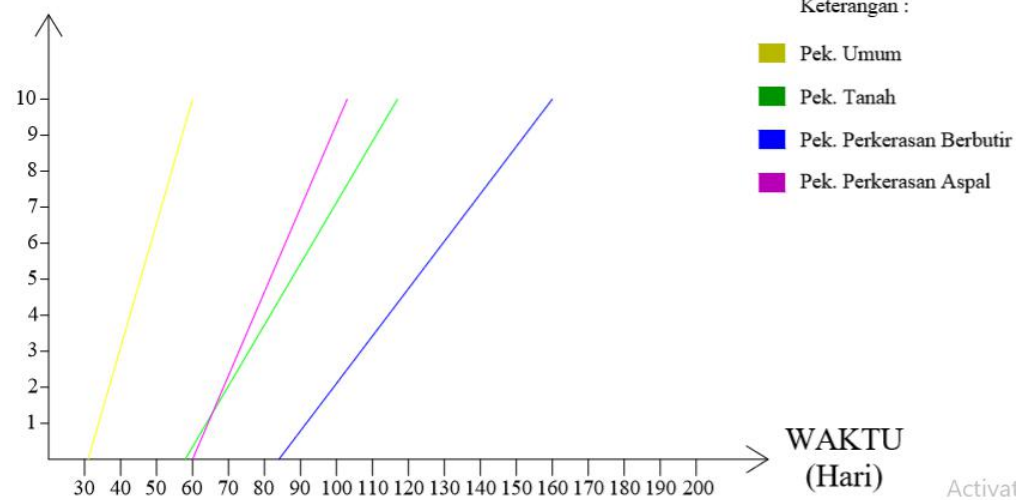
Lampiran 3.8 Grafik percepatan pekerjaan tanah kedua jalan cinto mandi – limbur lama

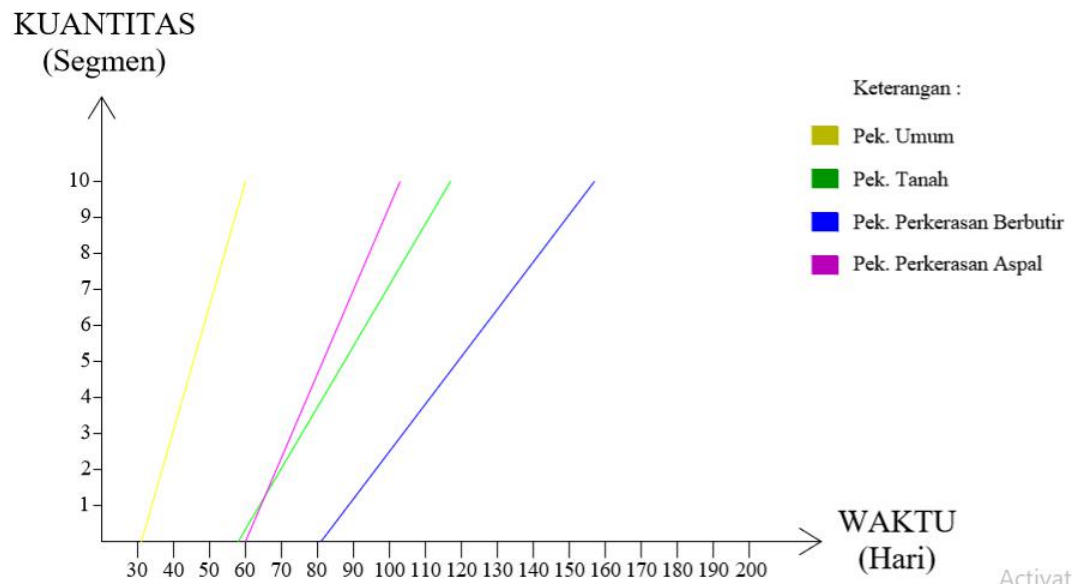
Lampiran 3.9 Grafik percepatan pekerjaan perkerasan berbutir jalan cinto mandi – limbur lama

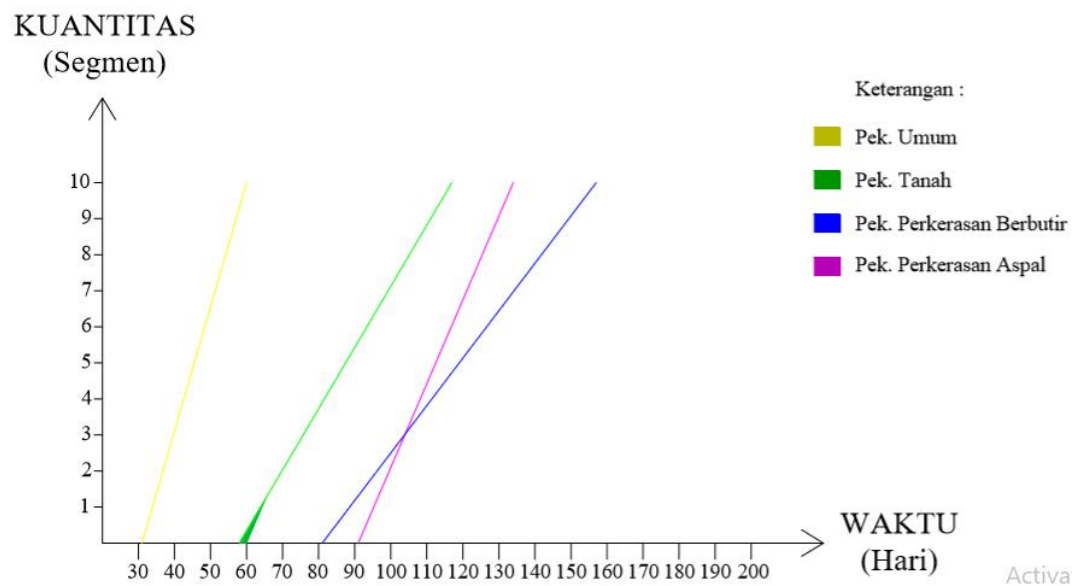
Lampiran 3.10 Penundaan selama 31 hari pada pekerjaan aspal ruas jalan cinto mandi – limbur lama

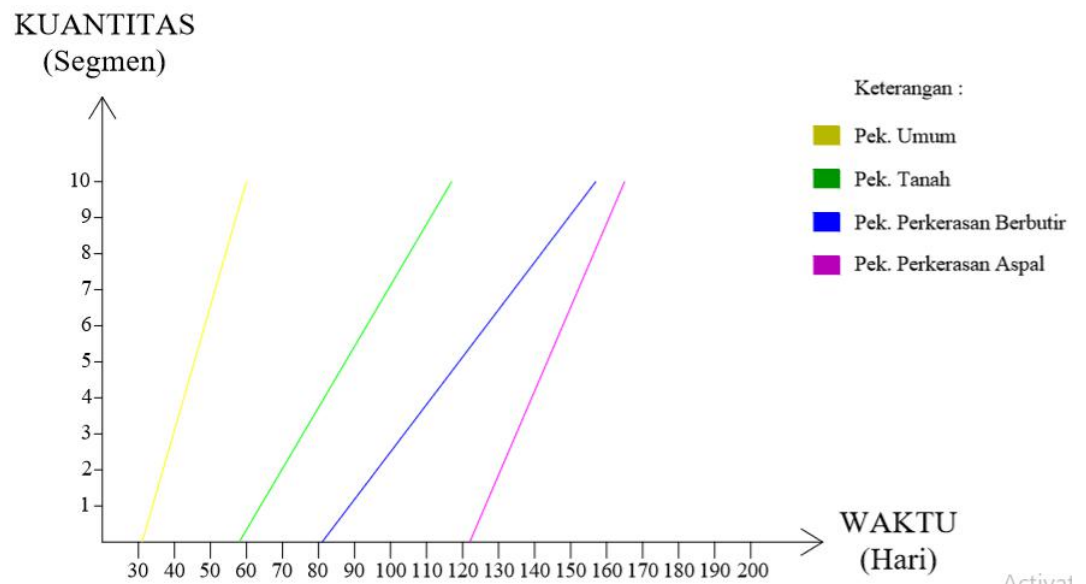
Lampiran 3.11 Grafik penundaan selama 31 hari pada pekerjaan aspal ruas jalan cinto mandi – limbur lama

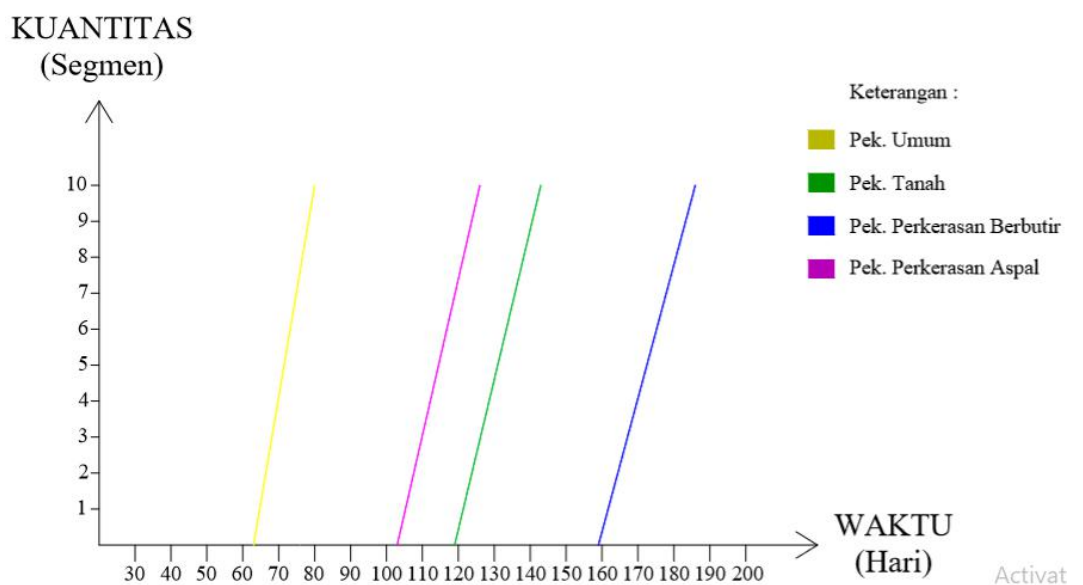
Lmpiran 3.12 Grafik penundaan selama 5 hari pada pekerjaan perkerasan umum ruas jalan simp.cinto mandi – cinto mandi

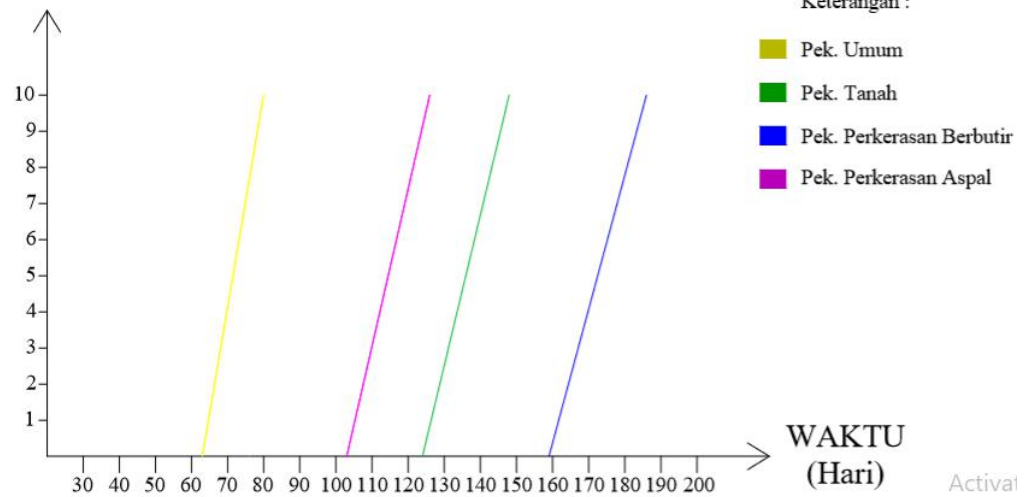
Lampiran 3.13 Grafik penundaan selama 5 hari pada pekerjaan tanah ruas jalan simp.cinto mandi – cinto mandi

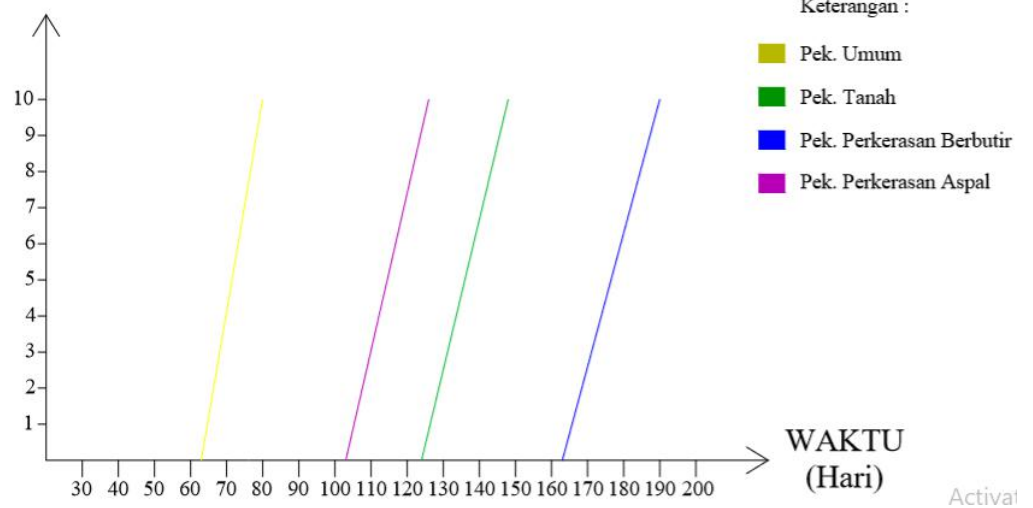
Lampiran 3.14 Grafik penundaan selama 4 hari pada pekerjaan perkerasan berbutir ruas jalan simp.cinto mandi – cinto mandi

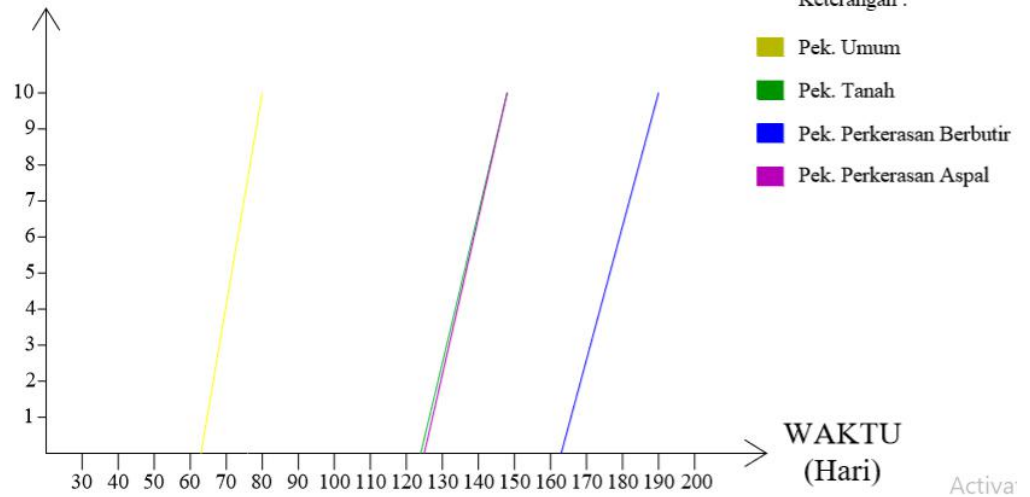
Lampiran 3.15 Grafik percepatan 22 hari pertama pada pekerjaan aspal ruas jalan simp. cinto mandi – cinto mandi

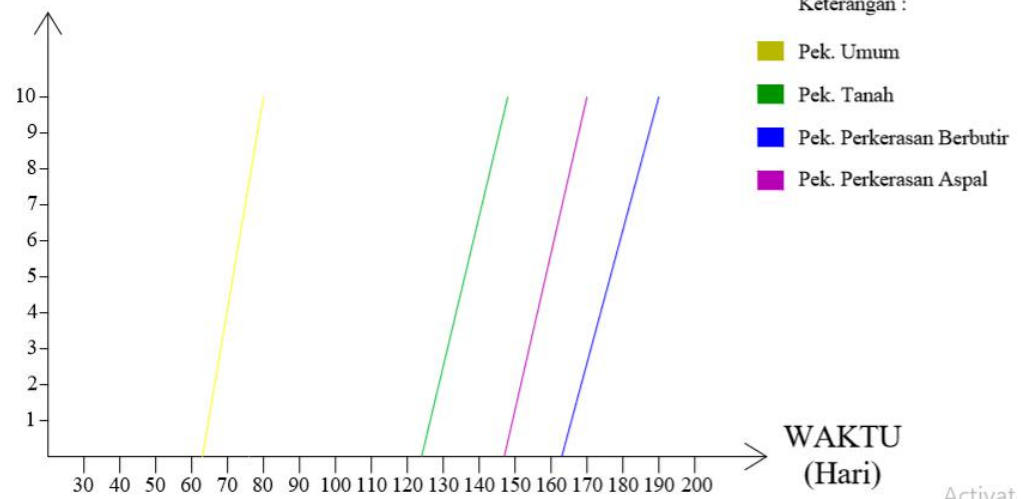
Lampiran 3.16 Grafik percepatan 22 hari kedua pada pekerjaan aspal ruas jalan simp. cinto mandi – cinto mandi

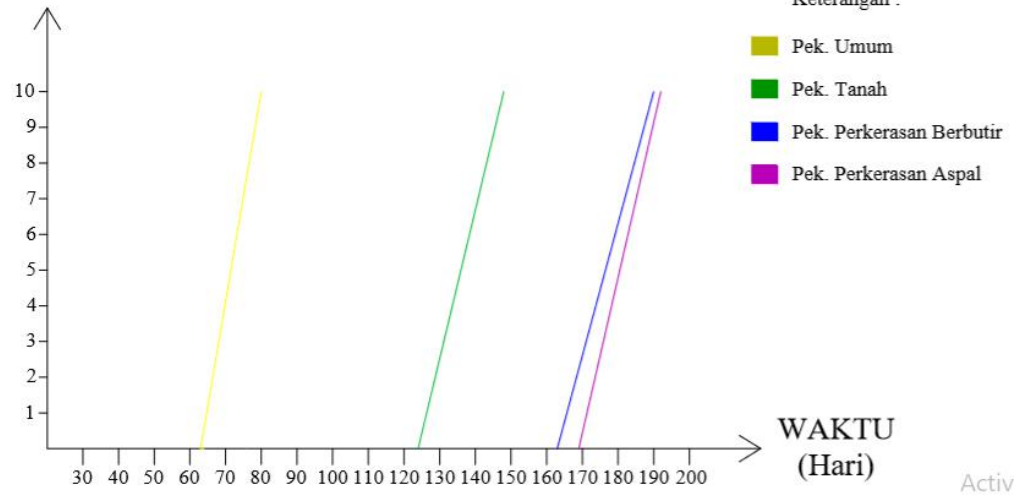
Lampiran 3.17 Grafik percepatan 22 hari ketiga pada pekerjaan aspal ruas jalan simp. cinto mandi – cinto mandi
