HATTA CENTER ,THE INTEGRATED COMMUNITY

Penekanan Pada Pola Integrasi Ruang Sebagai upaya menjadikannya pusat komunitas

Hatta Center adalah bangunan yang terdiri dari beberapa unit ruang yang di integrasikan kedalam satu bangunan guna menjadikannya pusat komunitas di yogyakarta.

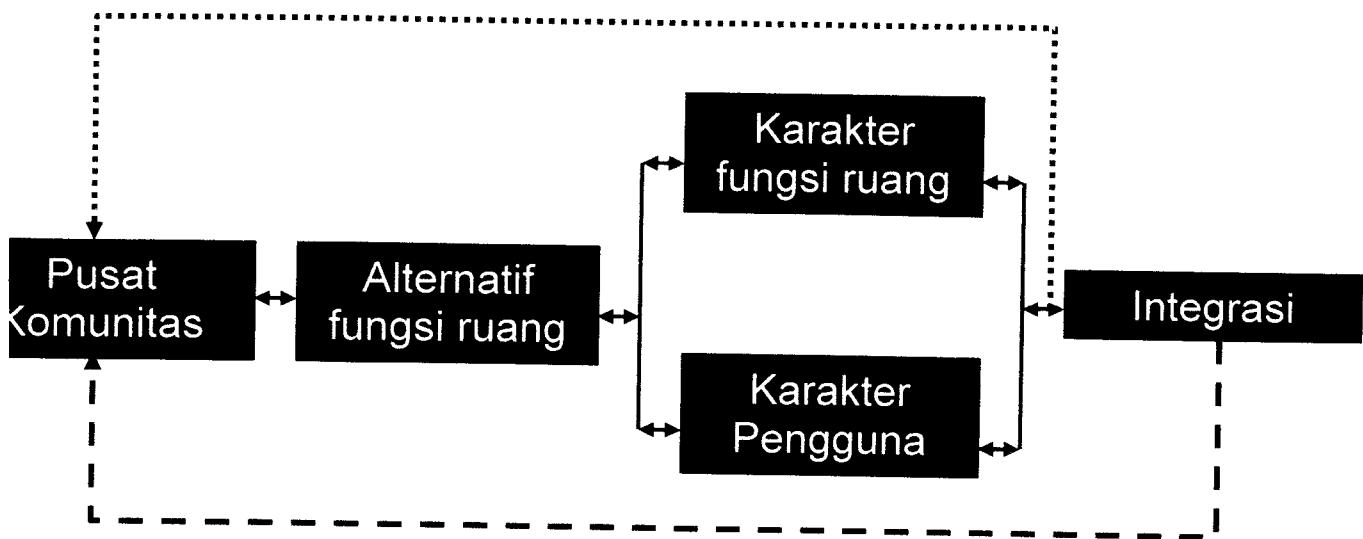
TABEL I. 2.4.3.1.

SKEMA PENDEKATAN DISAIN HATTA CENTER

Pusat komunitas di Hatta Center memiliki tujuan untuk menghidupkan suasana dengan adanya kegiatan dan aktifitas,dengan mewadahi beberapa kegiatan penting dalam satu frame bangunan.Karena setiap ruang memiliki fungsi yang berbeda dan pengguna yang berbeda maka harus ada pola integrasi yang dapat menyatukan fungsi-fungsi yang berbeda tersebut .

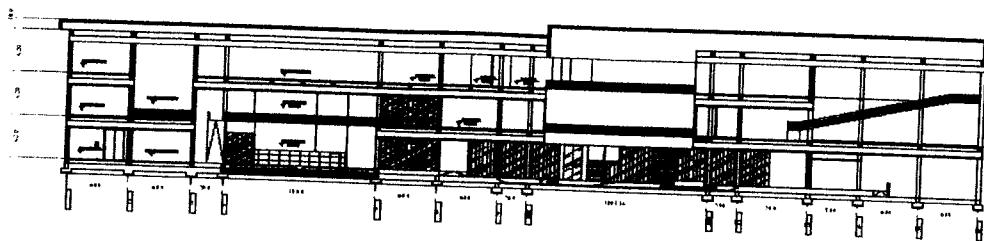
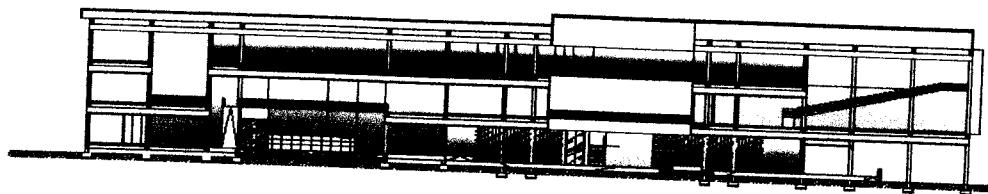
POTONGAN A-A

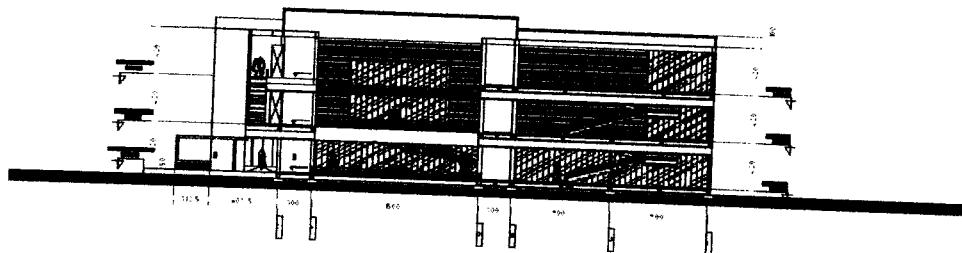
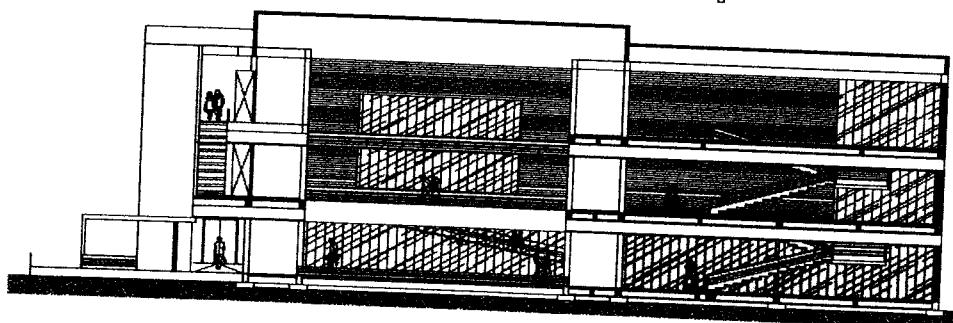
POTONGAN B-B

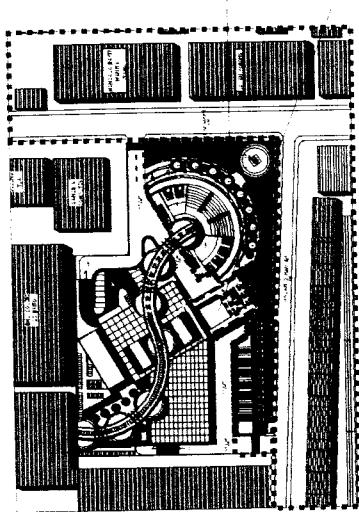
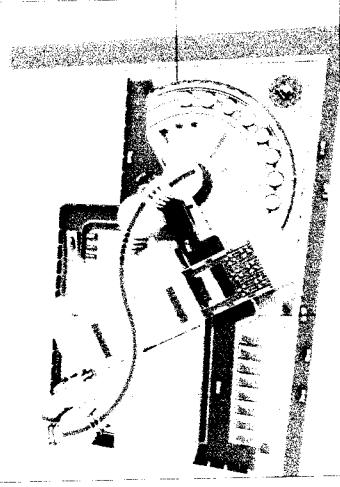
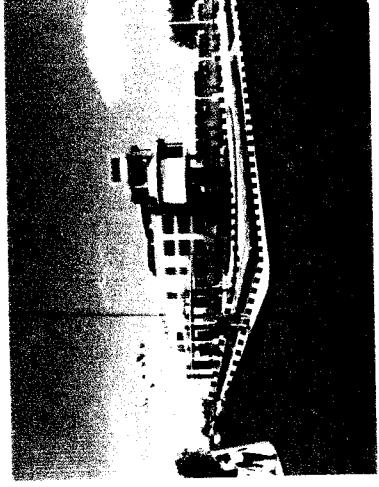
SITUASI

Integrasi antara bangunan dengan landscape dan area luar site merupakan satu kesatuan yang mengarahkan orientasi kesemua arah sehingga dapat diakses dari mana pun ,sebagai sebuah community center

Posisi main entrance pada bangunan yang dapat dicapai dari segala arah didalam site dan ini adalah bagian integrasi antara bangunan dan scape .

Site dan jalan raya memiliki perbedaan ketinggian 45 cm hal ini berljuan agar perbedaan antara site dan luar site tidak terasa .Sehingga bagian dari pola integrasi dapat dirasakan .Sebagai sebuah bangunan untuk Center Community

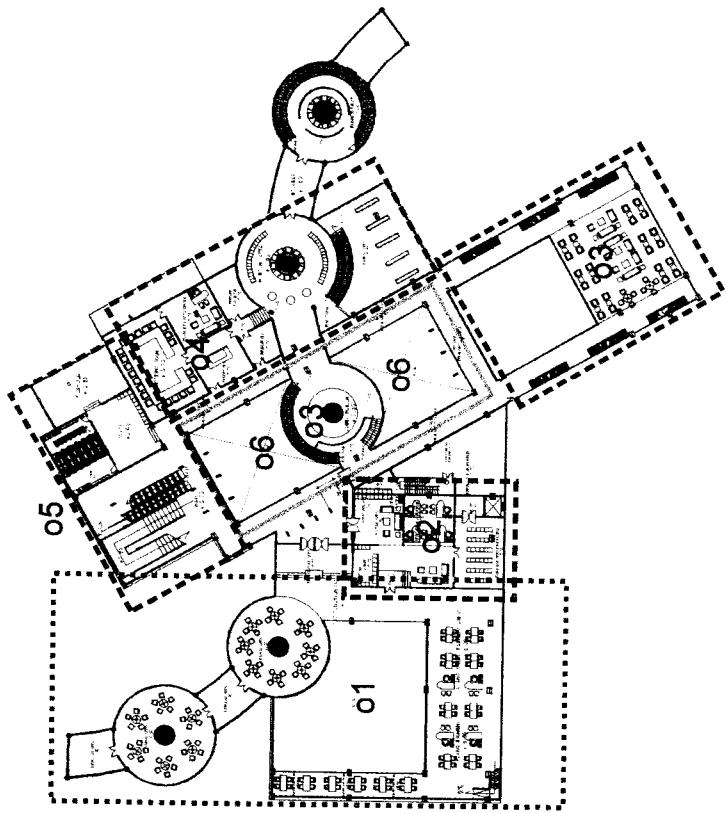
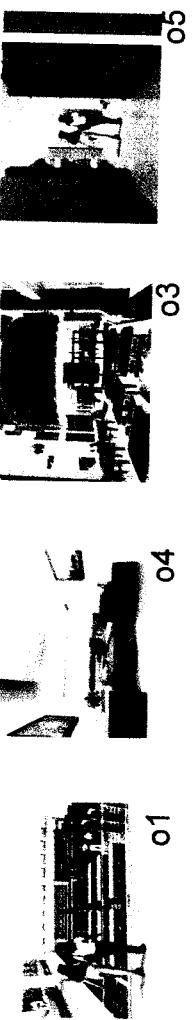
- Lantai dua terdiri atas beberapa fungsi antara lain
- o1 **Ruang konsultasi** beasiswa yang dapat diakses langsung dari peprustakaan dengan menggunakan ramp.
 - o2 **integrated service** yang dapat mengelola dan mengakses semua fungsi
 - o3 **Museum** yang menjadi bagian dari bangunan dengan lobby yang dapat dilihat dari kafetaria sebagai bagian dari mengintegrasikan
 - o4 **Ruang pengelola Utama yayasan Hatta.**
 - o5 **Main transportation** dan sirkulasi penyebar untuk akses kesemua fungsi
 - o6 **Terdapat void** sebagai bagian dari Integrasi ruang secara visuali

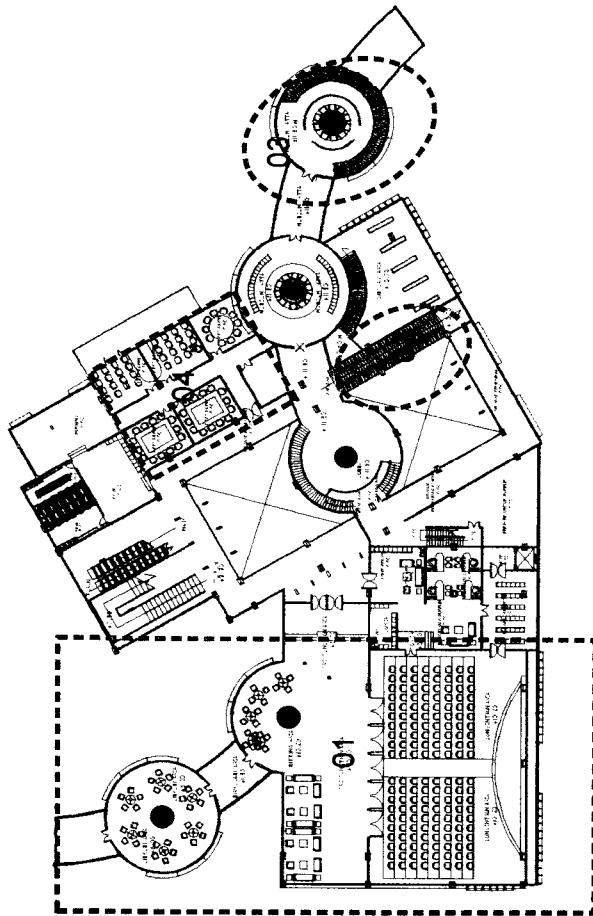
Lantai tiga terdiri dari

- 01 Convention berada pada lantai tiga agar dapat bebas kolom sehingga dapat dimanfaatkan area nya secara maksimal
- 02 Ramp keluar dari museum menuju lantai dua diteruskan ke area luar museum baru kembali ke loker dan ke luar dari museum
- 03 Ramp museum dari lantai dua ke lantai tiga dengan alur sirikulasi searah mengalir sehingga lebih memudahkan dan terarah sehingga dapat melihat semua objek pada museum.
- 04 Ruang meeting dalam skala kecil sebagai bagian dari fungsi yang menunjang Hatta Center sebagai pusat komunitas yang berkegiatan.

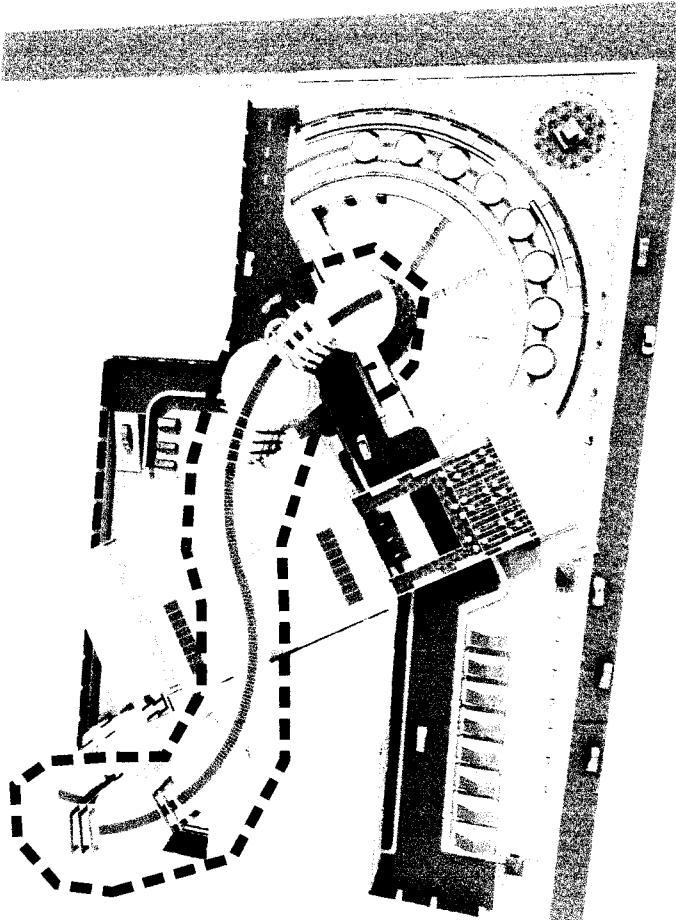
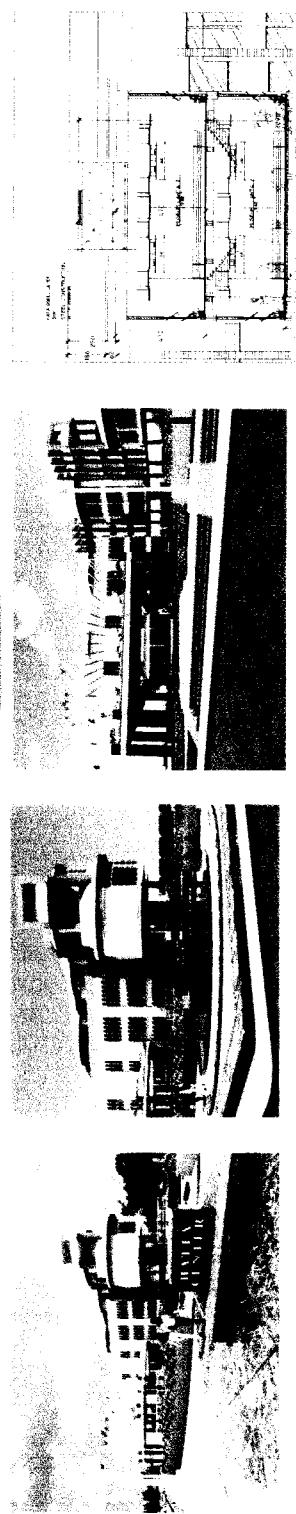
ROOF DETAIL

Bentukan atap lengkung sebagai unity dari semua bagian bangunan Hatta center

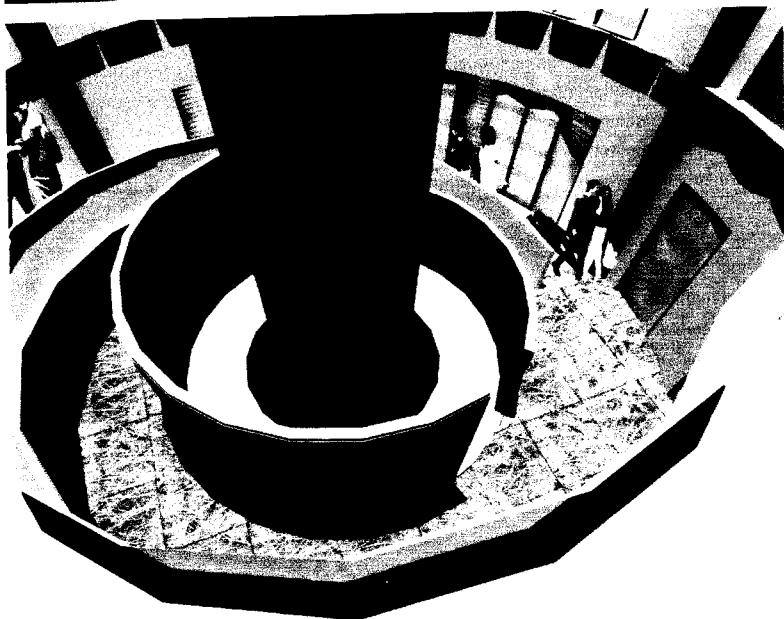
RAMP UNTUK TRANS
MUSEUM KE LANTAI DUA

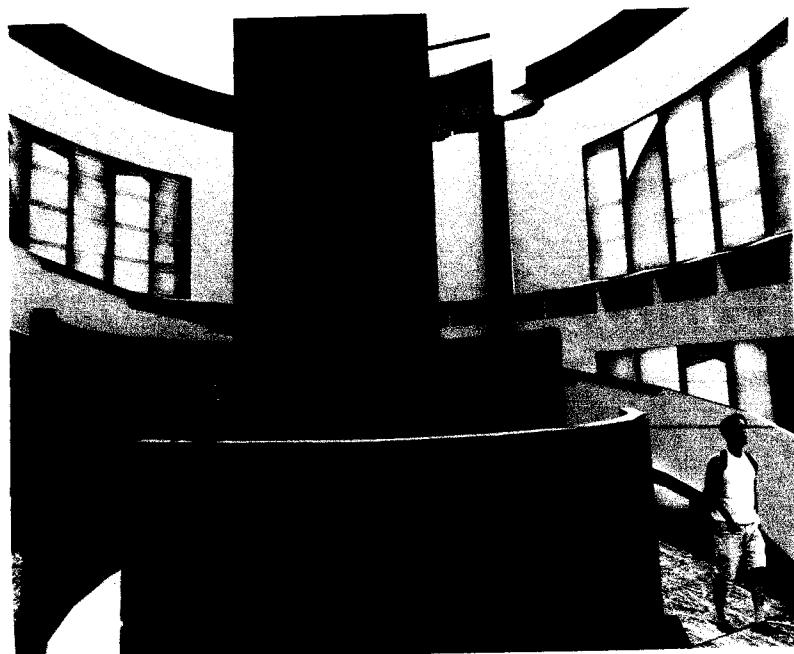
RAMP UNTUK TRANS
MUSEUM KE LANTAI DUA
